### บทที่ 3

## การปฏิบัติตามมาตรการติดตามตรวจสอบผลกระทบสิ่งแวดล้อม

บริษัท เอ็นไวรโอโปร จำกัด ได้ดำเนินการติดตามตรวจสอบผลการปฏิบัติตามมาตรการป้องกันและแก้ไขผลกระทบสิ่งแวดล้อม โครงการจัดสรรที่ดิน เดอะแพลนท์ (กลาง-เทพกระษัตรี) ของบริษัท พุกผา เรียวเอสเตท จำกัด (มหาชน) โดยอาศัยข้อมูลจากการสัมภาษณ์เจ้าหน้าที่ การตรวจสอบเอกสารที่เกี่ยวข้อง และการตรวจสอบสภาพพื้นที่จริง พร้อมเสนอแนะแนวทางการแก้ไขปัญหาให้เป็นไปตามมาตรการป้องกันและแก้ไขผลกระทบสิ่งแวดล้อมที่กำหนดพร้อม ทั้งบันทึกผลการปฏิบัติตามมาตรการป้องกันและแก้ไขผลกระทบสิ่งแวดล้อม ในแต่ละด้านที่ได้กำหนดไว้ในรายงานการศึกษาผลกระทบสิ่งแวดล้อม

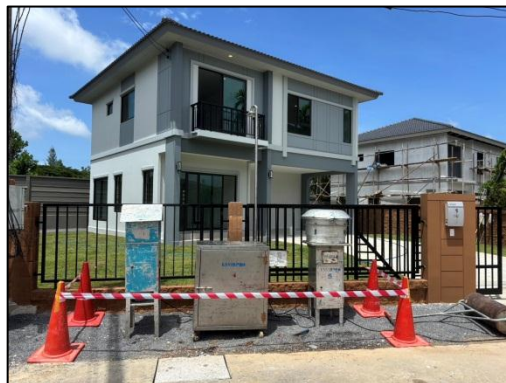
รูปที่ 3.1-1 จุดตรวจวัดคุณภาพอากาศในบรรยากาศทั่วไป บริเวณพื้นที่ก่อสร้าง  
ระหว่างเดือนมกราคม - มิถุนายน พ.ศ. 2568

จุดตรวจวัดคุณภาพอากาศในบรรยากาศทั่วไป บริเวณพื้นที่ก่อสร้าง ซึ่งดำเนินการเก็บตัวอย่าง ระหว่างเดือนมกราคม - มิถุนายน พ.ศ. 2568 ดังแสดงในรูปที่ 3.1-1

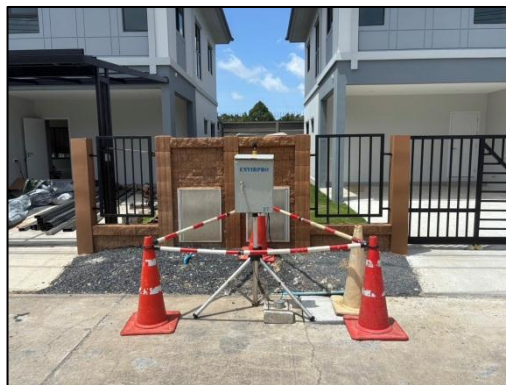
รูปที่ 3.2-1 จุดตรวจวัดระดับเสียงทั่วไป บริเวณพื้นที่ก่อสร้าง  
ระหว่างเดือนมกราคม - มิถุนายน พ.ศ. 2568

จุดตรวจวัดระดับเสียงทั่วไป คือ บริเวณพื้นที่ก่อสร้าง ซึ่งดำเนินการเก็บตัวอย่าง ระหว่างเดือนมกราคม - มิถุนายน พ.ศ. 2568 ดังแสดงในรูปที่ 3.2-1

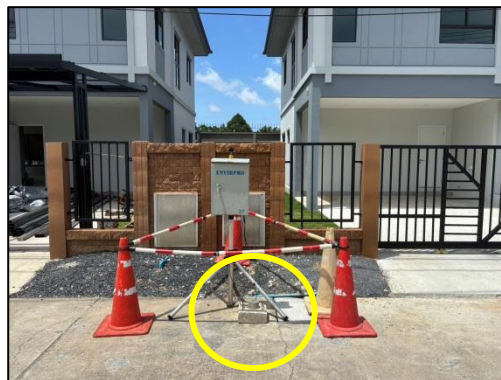
รูปที่ 3.3-1 จุดตรวจวัดความสั่นสะเทือน บริเวณพื้นที่ก่อสร้าง  
ระหว่างเดือนมกราคม - มิถุนายน พ.ศ. 2568

จุดตรวจวัดความสั่นสะเทือน บริเวณพื้นที่ก่อสร้าง ซึ่งดำเนินการเก็บตัวอย่าง ระหว่างเดือนมกราคม - มิถุนายน พ.ศ. 2568 ดังแสดงในรูปที่ 3.3-1
