ผลการปฏิบัติตามมาตรการติดตามตรวจสอบผลกระทบสิ่งแวดล้อม

โครงการบ้านกัสสร 19 ตั้งอยู่ที่ ถนนจตุโชติ แขวงจอมเงิน เขตสายไหม กรุงเทพมหานคร อยู่ภายใต้การดำเนินงาน ของ บริษัทพฤษา เรียวเอสเตท จำกัด (มหาชน) ได้ว่าจ้าง บริษัท เอ็นไวร์โพร จำกัด ซึ่งขึ้นทะเบียนห้องปฏิบัติการวิเคราะห์เอกชนกับกรมโรงงานอุตสาหกรรม เลขทะเบียน ว-156 ดังแสดงในภาคผนวก ข ได้ดำเนินการติดตามตรวจสอบผลการปฏิบัติตามมาตรการป้องกันและแก้ไขผลกระทบสิ่งแวดล้อม และมาตรการติดตามตรวจสอบผลกระทบสิ่งแวดล้อม คือ คุณภาพน้ำทิ้ง ตามที่ได้กำหนดไว้ในรายงานการประเมินผลกระทบสิ่งแวดล้อม โดยได้ทำการรวบรวมข้อมูลผลการติดตามตรวจสอบผลกระทบสิ่งแวดล้อม โครงการบ้านกัสสร 19 ฉบับประจำเดือนมกราคม - มิถุนายน พ.ศ. 2568 (ระยะดำเนินการ) ดังนี้

3.1 การตรวจวัดคุณภาพน้ำทิ้ง

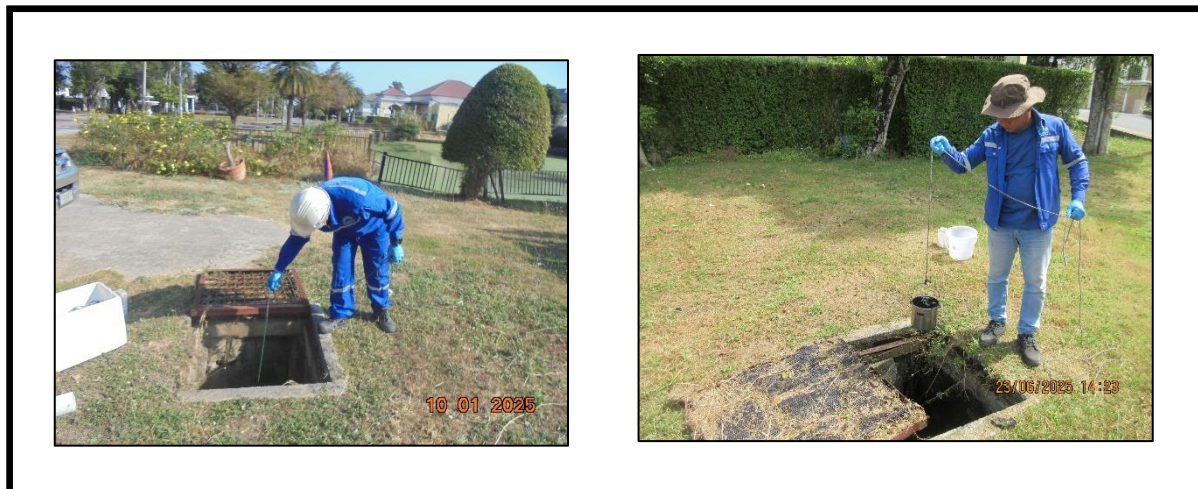
รูปที่ 3.1-1 จุดตรวจวัดคุณภาพน้ำทิ้ง จุดเก็บน้ำก่อนเข้าระบบบำบัดน้ำเสียของเฟสที่ 1
ประจำเดือนมกราคม - มิถุนายน พ.ศ. 2568

ผลการตรวจวัดคุณภาพน้ำที่จุดเก็บน้ำก่อนเข้าระบบบำบัดน้ำเสียของเฟสที่ 1 พบว่า pH มีค่าอยู่ในช่วง 6.8 - 7.7, Biochemical Oxygen Demand มีค่าอยู่ในช่วง 5.7 - 21.6 mg/l, Total Dissolved Solids มีค่าอยู่ในช่วง 478 - 1,020 mg/l, Total Suspended Solids มีค่า ND - 18 mg/l, Sulfide มีค่า ND - 0.5 mg/l, Settleable Solids มีค่า ND - 0.5 ml/l, Oil&Grease มีค่า ND - <0.3 mg/l, Total Kjeldahl Nitrogen มีค่า ND - 22.4 mg/l, Fecal Coliform Bacteria มีค่าอยู่ในช่วง 79 - 35,000 MPN/100ml และ Total Coliform Bacteria มีค่าอยู่ในช่วง 79 - 35,000 MPN/100ml ทั้งนี้ ไม่สามารถนำค่าที่ได้มาเปรียบเทียบกับค่ามาตรฐานตามประกาศกระทรวงทรัพยากรธรรมชาติและสิ่งแวดล้อม เรื่อง กำหนดมาตรฐานควบคุมการระบายน้ำทิ้งจากแหล่งกำเนิดมลพิษประเภทที่ดินจัดสรร พ.ศ. 2564 เนื่องจากเป็นน้ำเสียก่อนเข้าระบบบำบัดน้ำเสีย

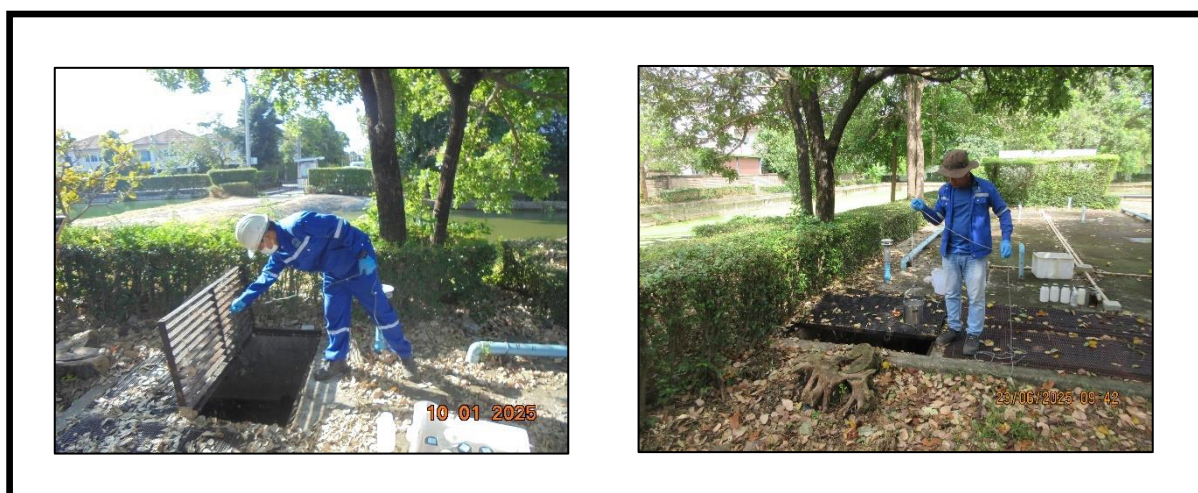
รูปที่ 3.1-2 จุดตรวจวัดคุณภาพน้ำทิ้ง จุดเก็บน้ำก่อนเข้าระบบบำบัดน้ำเสียของเฟสที่ 2
ประจำเดือนมกราคม - มิถุนายน พ.ศ. 2568

ผลการตรวจวัดคุณภาพน้ำที่จุดเก็บน้ำก่อนเข้าระบบบำบัดน้ำเสียของเฟสที่ 2 พบว่า pH มีค่าอยู่ในช่วง 7.2 - 7.9, Biochemical Oxygen Demand มีค่าอยู่ในช่วง 3.5 - 40.6 mg/l, Total Dissolved Solids มีค่าอยู่ในช่วง 382 - 733 mg/l, Total Suspended Solids มีค่าอยู่ในช่วง 11 - 42 mg/l, Sulfide มีค่า ND - 1.5 mg/l, Settleable Solids มีค่า ND - 0.1 ml/l, Oil&Grease มีค่า ND - <0.3 mg/l, Total Kjeldahl Nitrogen มีค่า ND - 30.9 mg/l, Fecal Coliform Bacteria มีค่าอยู่ในช่วง 240 - 24,000 MPN/100ml และ Total Coliform Bacteria มีค่าอยู่ในช่วง 240 - 24,000 MPN/100ml ทั้งนี้ ไม่สามารถนำค่าที่ได้มาเปรียบเทียบกับค่ามาตรฐานตามประกาศกระทรวงทรัพยากรธรรมชาติและสิ่งแวดล้อม เรื่อง กำหนดมาตรฐานควบคุมการระบายน้ำทิ้งจากแหล่งกำเนิดมลพิษประเภทที่ดินจัดสรร พ.ศ. 2564 เนื่องจากเป็นน้ำเสียก่อนเข้าระบบบำบัดน้ำเสีย

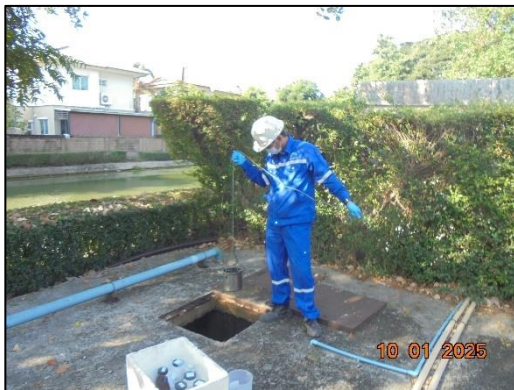
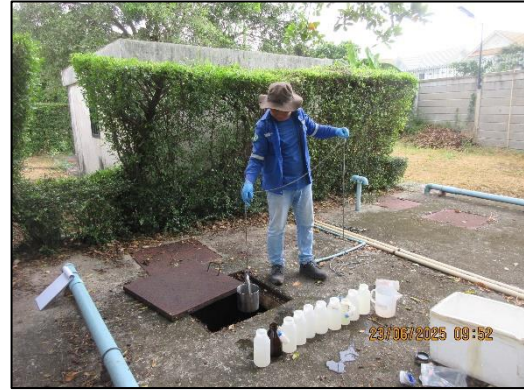
รูปที่ 3.1-4 จุดตรวจวัดคุณภาพน้ำทิ้ง บ่อตรวจสอบคุณภาพน้ำหลังผ่านการบำบัดของเฟสที่ 2
ประจำเดือนมกราคม - มิถุนายน พ.ศ. 2568

ผลการตรวจวัดคุณภาพน้ำที่บ่อตรวจสอบคุณภาพน้ำหลังผ่านการบำบัดของเฟสที่ 2 พบว่า pH มีค่าอยู่ในช่วง 7.4 - 7.8, Biochemical Oxygen Demand มีค่า ND - 14.7 mg/l, Total Dissolved Solids มีค่าอยู่ในช่วง 430 - 776 mg/l, Total Suspended Solids มีค่า ND - 13 mg/l, Settleable Solids มีค่า ND, Sulfide มีค่า ND mg/l, , Oil&Grease มีค่า ND - <0.3 mg/l, Total Kjeldahl Nitrogen มีค่า ND - 12.5 mg/l, Residual Chlorine มีค่า ND mg/l, Fecal Coliform Bacteria มีค่าอยู่ในช่วง <1.8 - 1,400 MPN/100ml และ Total Coliform Bacteria มีค่าอยู่ในช่วง <1.8 - 3,500 MPN/100ml เมื่อนำไปเปรียบเทียบกับตามประกาศกระทรวงทรัพยากรธรรมชาติและสิ่งแวดล้อม เรื่อง กำหนดมาตรฐานควบคุมการระบายน้ำทิ้งจากแหล่งกำเนิดมลพิษประเภทที่ดินจัดสรร พ.ศ. 2564 กำหนดให้ pH มีค่าอยู่ระหว่าง 5 - 9, BOD มีค่าไม่เกิน 20 mg/l, Total Suspended Solids มีค่าไม่เกิน 30 mg/l, Total Dissolved Solids มีค่าไม่เกิน 1,000 mg/l, Sulfide มีค่าไม่เกิน 1.0 mg/l, Settleable Solids มีค่าไม่เกิน 0.5 ml/l, Oil&Grease มีค่าไม่เกิน 20 mg/l และ Total Kjeldahl Nitrogen มีค่าไม่เกิน 35 mg/l จะเห็นว่า ผลการตรวจวิเคราะห์มีค่าอยู่ในเกณฑ์มาตรฐานกำหนดทั้งหมด

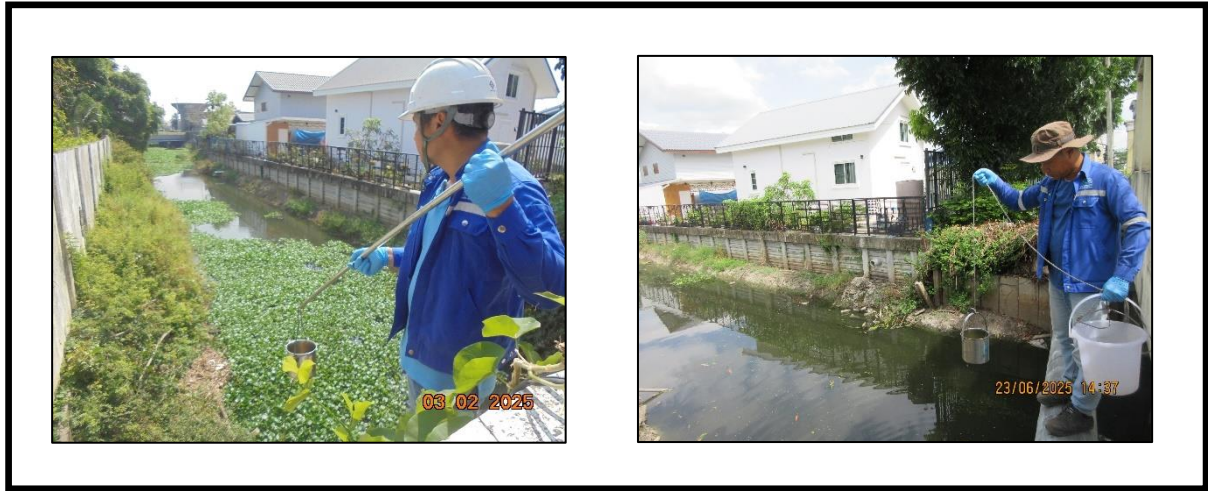
รูปที่ 3.2-1 จุดตรวจวัดคุณภาพน้ำผิวดินคลองจรเข้โพรงก่อนผ่านท่อระบายน้ำทิ้งของโครงการ
ประมาณ 50 เมตรจากปากท่อ ประจำเดือนมกราคม - มิถุนายน พ.ศ. 2568

ผลการตรวจวัดคุณภาพน้ำผิวดินคลองจรเข้โผล่ก่อนผ่านท่อระบายน้ำทิ้งของโครงการประมาณ 50 เมตร จากปากท่อ พบว่า pH มีค่าอยู่ในช่วง 7.1 - 7.4, Dissolved Oxygen มีค่าอยู่ในช่วง 1.56 - 3.89 mg/l, Biochemical Oxygen Demand มีค่าอยู่ในช่วง 4.1 - 12.0 mg/l, Nitrate-Nitrogen มีค่าอยู่ในช่วง 0.1 - 0.6 mg/l, Ammonia-Nitrogen มีค่าอยู่ในช่วง 0.9 - 18.9 mg/l, Total Suspended Solids มีค่าอยู่ในช่วง 7 - 20 mg/l และ Oil&Grease มีค่าอยู่ในช่วง ND - <3.0 mg/l, Fecal Coliform Bacteria มีค่าอยู่ในช่วง 430 - 92,000 MPN/100 ml, Total Coliform Bacteria มีค่าอยู่ในช่วง 430 - 92,000 MPN/100 ml, เมื่อนำไปเปรียบเทียบกับประกาศคณะกรรมการสิ่งแวดล้อมแห่งชาติ ฉบับที่ 8 (พ.ศ. 2537) ออกตามความในพระราชบัญญัติส่งเสริมและรักษาคุณภาพสิ่งแวดล้อมแห่งชาติ พ.ศ. 2535 เรื่อง กำหนดมาตรฐานคุณภาพน้ำในแหล่งน้ำผิวดิน กำหนดให้ pH มีค่าอยู่ระหว่าง 5 - 9, Dissolved Oxygen ไม่น้อยกว่า 2.0 mg/l, Biochemical Oxygen Demand มีค่าไม่เกิน 4.0 mg/l, Nitrate-Nitrogen มีค่าไม่เกิน 5.0 mg/l และ Ammonia-Nitrogen มีค่าไม่เกิน 0.5 mg/l จะเห็นว่า ผลการตรวจวิเคราะห์ส่วนใหญ่มีค่าอยู่ในเกณฑ์มาตรฐาน ยกเว้น Dissolved Oxygen ในเดือนกุมภาพันธ์ เมษายน และพฤษภาคม, Biochemical Oxygen Demand ในทุกเดือน, และ Ammonia-Nitrogen ในทุกเดือนมีค่าไม่อยู่ในเกณฑ์มาตรฐานกำหนด

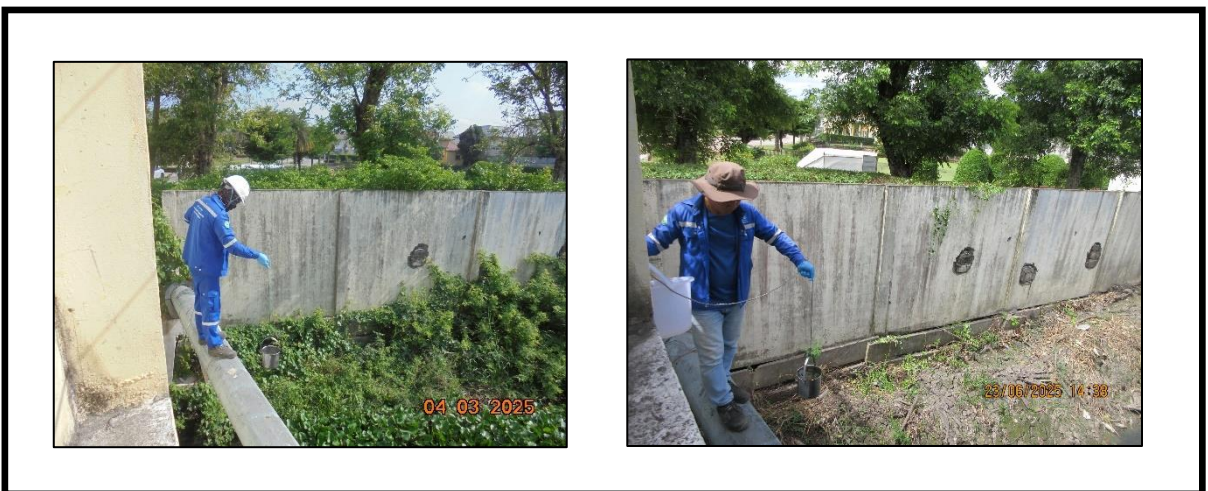
รูปที่ 3.2-2 จุดตรวจวัดคุณภาพน้ำผิวดินคลองจรเข้โพรงหลังผ่านท่อระบายน้ำทิ้งของโครงการ
ประมาณ 50 เมตร จากปากท่อ ประจำเดือนมกราคม - มิถุนายน พ.ศ. 2568

ผลการตรวจวัดคุณภาพน้ำผิวดินคลองจรเข้โผล่หลังผ่านท่อระบายน้ำทิ้งของโครงการประมาณ 50 เมตร จากปากท่อ พบว่า pH มีค่าอยู่ในช่วง 7.1 - 7.4, Dissolved Oxygen มีค่าอยู่ในช่วง 1.43 - 3.85 mg/l, Biochemical Oxygen Demand มีค่าอยู่ในช่วง 3.2 - 13.0 mg/l, Nitrate-Nitrogen มีค่าอยู่ในช่วง <0.2 - 0.4 mg/l, Ammonia-Nitrogen มีค่าอยู่ในช่วง 0.7 - 18.9 mg/l, Total Suspended Solids มีค่าอยู่ในช่วง

7 - 18 mg/l และ Oil&Grease มีค่าอยู่ในช่วง ND - <3.0 mg/l, Fecal Coliform Bacteria มีค่าอยู่ในช่วง 2.3 - 13,000 MPN/100 ml, Total Coliform Bacteria มีค่าอยู่ในช่วง 130 - 24,000 MPN/100 ml, เมื่อนำไปเปรียบเทียบกับประกาศคณะกรรมการสิ่งแวดล้อมแห่งชาติ ฉบับที่ 8 (พ.ศ. 2537) ออกตามความในพระราชบัญญัติส่งเสริมและรักษาคุณภาพสิ่งแวดล้อมแห่งชาติ พ.ศ. 2535 เรื่อง กำหนดมาตรฐานคุณภาพน้ำในแหล่งน้ำผิวดิน กำหนดให้ pH มีค่าอยู่ระหว่าง 5 - 9, Dissolved Oxygen ไม่น้อยกว่า 2.0 mg/l, Biochemical Oxygen Demand มีค่าไม่เกิน 4.0 mg/l, Nitrate-Nitrogen มีค่าไม่เกิน 5.0 mg/l และ Ammonia-Nitrogen มีค่าไม่เกิน 0.5 mg/l จะเห็นว่า ผลการตรวจวิเคราะห์ส่วนใหญ่มีค่าอยู่ในเกณฑ์มาตรฐาน ยกเว้น Dissolved Oxygen ในเดือนกุมภาพันธ์ เมษายน และพฤษภาคม, Biochemical Oxygen Demand ในทุกเดือน, และ Ammonia-Nitrogen ในทุกเดือนมีค่าไม่อยู่ในเกณฑ์มาตรฐานกำหนด

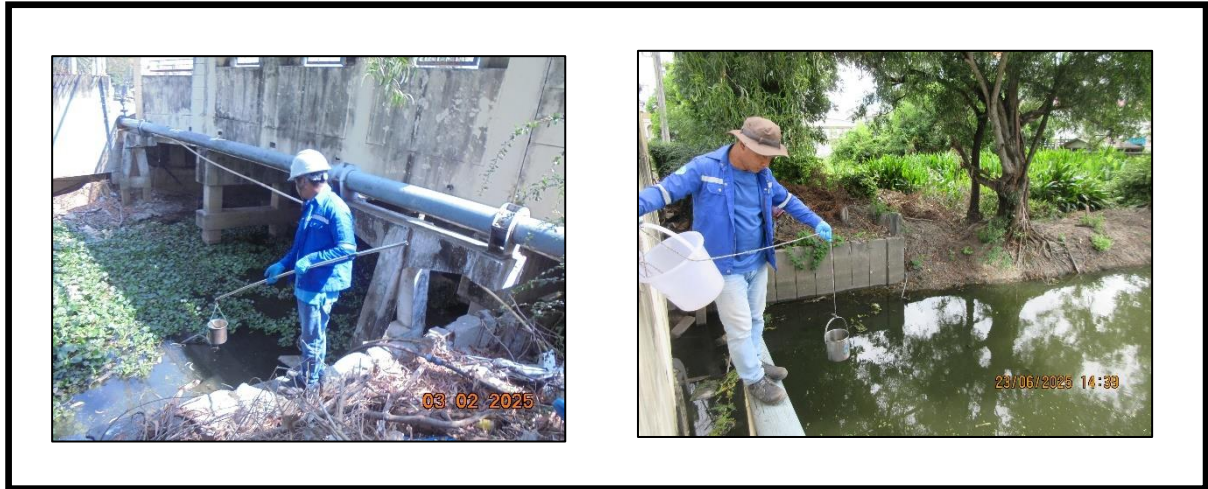
รูปที่ 3.2-3 จุดตรวจวัดคุณภาพน้ำผิวดินคลองเต้าปูนก่อนผ่านท่อระบายน้ำทิ้งของ
โครงการประมาณ 50 เมตร จากปากท่อ ประจำเดือนมกราคม - มิถุนายน พ.ศ. 2568

ผลการตรวจวัดคุณภาพน้ำผิวดินคลองเต้านก่อนผ่านท่อระบายน้ำทิ้งของโครงการประมาณ 50 เมตร จากปากท่อ พบว่า pH มีค่าอยู่ในช่วง 7.2 - 7.4, Dissolved Oxygen มีค่าอยู่ในช่วง 1.87 - 4.05 mg/l, Biochemical Oxygen Demand มีค่าอยู่ในช่วง 2.9 - 13.5 mg/l, Nitrate-Nitrogen มีค่าอยู่ในช่วง <0.2 - 0.6 mg/l, Ammonia-Nitrogen มีค่าอยู่ในช่วง 1.2 - 22.5 mg/l, Total Suspended Solids มีค่าอยู่ในช่วง 7 - 16 mg/l และ Oil&Grease มีค่าอยู่ในช่วง ND - <3.0 mg/l, Fecal Coliform Bacteria มีค่าอยู่ในช่วง 240 - >160,000 MPN/100 ml, Total Coliform Bacteria มีค่าอยู่ในช่วง 240 - >160,000 MPN/100 ml, เมื่อนำไปเปรียบเทียบกับประกาศคณะกรรมการสิ่งแวดล้อมแห่งชาติ ฉบับที่ 8 (พ.ศ. 2537) ออกตามความในพระราชบัญญัติส่งเสริมและรักษาคุณภาพสิ่งแวดล้อมแห่งชาติ พ.ศ. 2535 เรื่อง กำหนดมาตรฐานคุณภาพน้ำในแหล่งน้ำผิวดิน กำหนดให้ pH มีค่าอยู่ระหว่าง 5 - 9, Dissolved Oxygen ไม่น้อยกว่า 2.0 mg/l, Biochemical Oxygen Demand มีค่าไม่เกิน 4.0 mg/l, Nitrate-Nitrogen มีค่าไม่เกิน 5.0 mg/l และ Ammonia-Nitrogen มีค่าไม่เกิน 0.5 mg/l จะเห็นว่า ผลการตรวจวิเคราะห์ส่วนใหญ่มีค่าอยู่ในเกณฑ์มาตรฐาน ยกเว้น Dissolved Oxygen ในเดือนกุมภาพันธ์ เมษายน และพฤษภาคม, Biochemical Oxygen Demand ในเดือนมกราคม มีนาคม เมษายน และมิถุนายน, และ Ammonia-Nitrogen ในทุกเดือนมีค่าไม่อยู่ในเกณฑ์มาตรฐานกำหนด

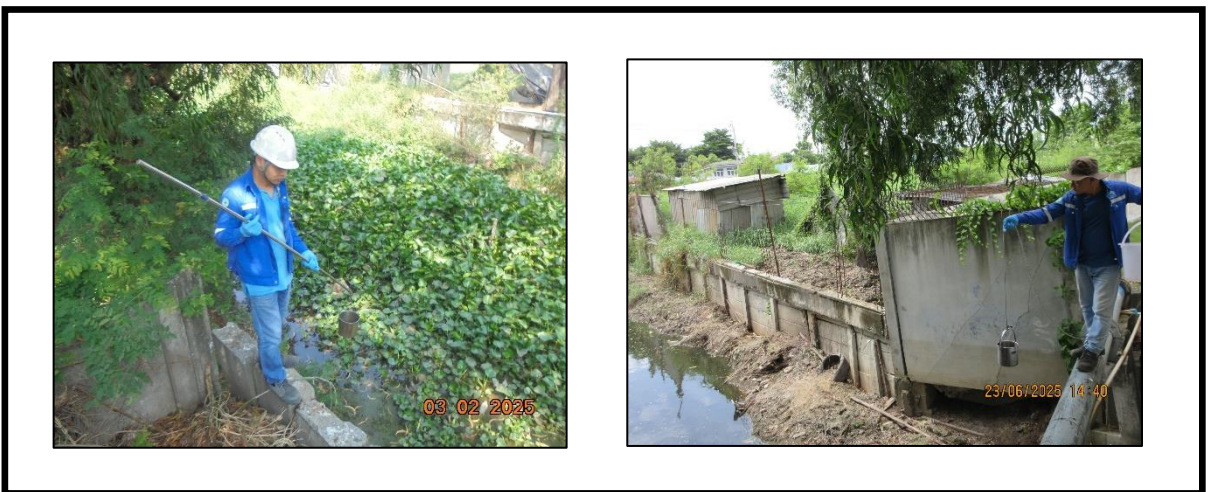
รูปที่ 3.2-4 จุดตรวจวัดคุณภาพน้ำผิวดินคลองเต้าปูนหลังผ่านท่อระบายน้ำทิ้งของโครงการ
ประมาณ 50 เมตร จากปากท่อ ประจำเดือนมกราคม - มิถุนายน พ.ศ. 2568

ผลการตรวจวัดคุณภาพน้ำผิวดินคลองเต้านหลังผ่านท่อระบายน้ำทิ้งของโครงการประมาณ 50 เมตร จากปากท่อ พบว่า pH มีค่าอยู่ในช่วง 7.2 - 7.4, Dissolved Oxygen มีค่าอยู่ในช่วง 1.87 - 4.05 mg/l, Biochemical Oxygen Demand มีค่าอยู่ในช่วง 2.9 - 13.5 mg/l, Nitrate-Nitrogen มีค่าอยู่ในช่วง <0.2 - 0.6 mg/l, Ammonia-Nitrogen มีค่าอยู่ในช่วง 1.2 - 22.5 mg/l, Total Suspended Solids มีค่าอยู่ในช่วง 7 - 16 mg/l และ Oil&Grease มีค่าอยู่ในช่วง ND - <3.0 mg/l, Fecal Coliform Bacteria มีค่าอยู่ในช่วง 23 - 92,000 MPN/100 ml, Total Coliform Bacteria มีค่าอยู่ในช่วง 23 - 92,000 MPN/100 ml, เมื่อนำไปเปรียบเทียบกับประกาศคณะกรรมการสิ่งแวดล้อมแห่งชาติ ฉบับที่ 8 (พ.ศ. 2537) ออกตามความในพระราชบัญญัติส่งเสริมและรักษาคุณภาพสิ่งแวดล้อมแห่งชาติ พ.ศ. 2535 เรื่อง กำหนดมาตรฐานคุณภาพน้ำในแหล่งน้ำผิวดิน กำหนดให้ pH มีค่าอยู่ระหว่าง 5 - 9, Dissolved Oxygen ไม่น้อยกว่า 2.0 mg/l, Biochemical Oxygen Demand มีค่าไม่เกิน 4.0 mg/l, Nitrate-Nitrogen มีค่าไม่เกิน 5.0 mg/l และ Ammonia-Nitrogen มีค่าไม่เกิน 0.5 mg/l จะเห็นว่า ผลการตรวจวิเคราะห์ส่วนใหญ่มีค่าอยู่ในเกณฑ์มาตรฐาน ยกเว้น Dissolved Oxygen ในเดือนกุมภาพันธ์ เมษายน และพฤษภาคม, Biochemical Oxygen Demand ในเดือนมกราคม มีนาคม เมษายน พฤษภาคม และมิถุนายน, และ Ammonia-Nitrogen ในทุกเดือนมีค่าไม่อยู่ในเกณฑ์มาตรฐานกำหนด
