รายงานผลการปฏิบัติตามมาตรการป้องกัน  
และแก้ไขผลกระทบสิ่งแวดล้อม  
และมาตรการติดตามตรวจสอบผลกระทบสิ่งแวดล้อม

โครงการ อาคารชุด THE RIVIERA OCEAN DRIVE  
ถนนจอมเทียนสาย 2 ตำบลหนองปรือ อำเภอบางละมุง จังหวัดชลบุรี

ฉบับประจำเดือนมกราคม ถึงเดือนมิถุนายน พ.ศ.2568  
(ระยะดำเนินการ)

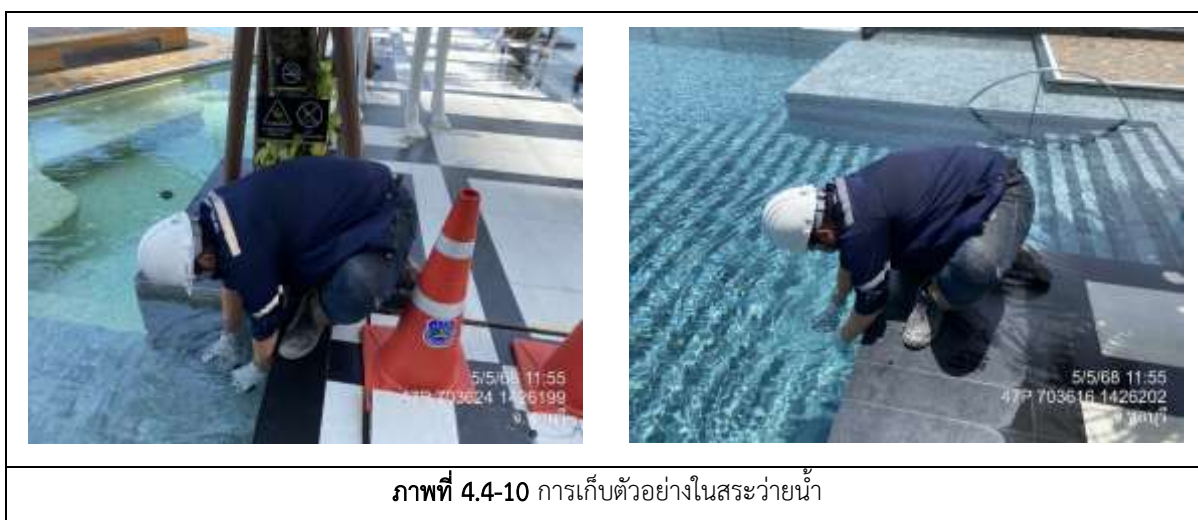
ดำเนินการตรวจวิเคราะห์คุณภาพน้ำของสระว่ายน้ำที่บริเวณส่วนต้นและบริเวณส่วนลึกของสระว่ายน้ำ โดยกำหนดให้มีการวิเคราะห์คุณภาพน้ำสระว่ายน้ำมีตามความถี่จำนวน 2 ความถี่ที่ 1 ตรวจวัดวันละ 2 ครั้ง พารามิเตอร์ที่ตรวจวัด ได้แก่ ค่าความเป็นกรด-ด่าง (pH) และคลอรีนอิสระ (Residual Chlorine) ความถี่ที่ 2 ตรวจวัดเดือนละ 1 ครั้ง พารามิเตอร์ที่ตรวจวัด ได้แก่ Total Coliform Bacteria และ Fecal Coliform Bacteria ซึ่งทั้ง 2 ความถี่จะทำการเก็บตัวอย่างในสระว่ายน้ำบริเวณส่วนต้นและบริเวณส่วนลึกของสระว่ายน้ำ

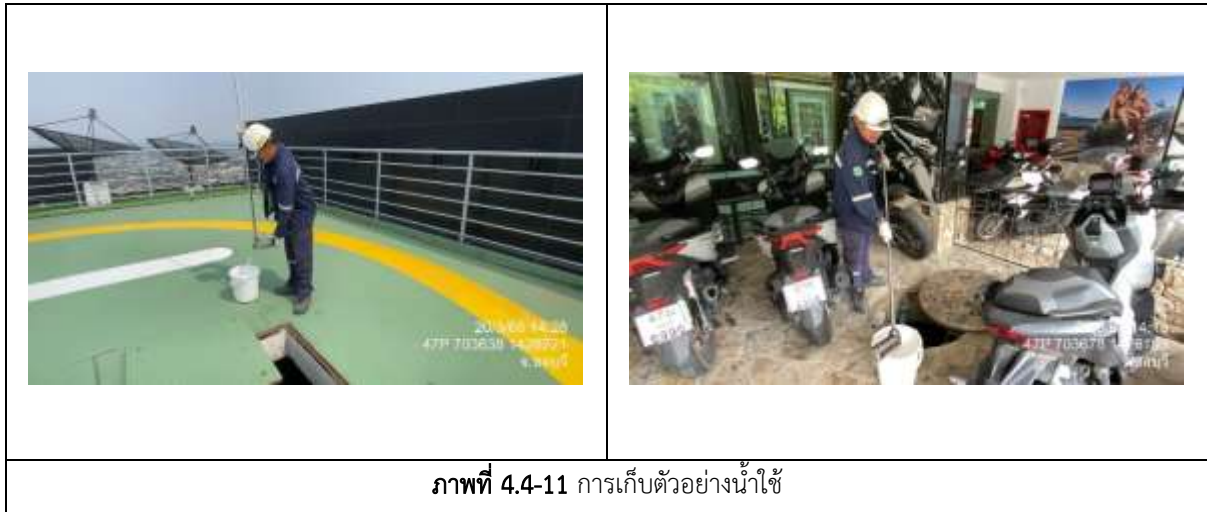
ดำเนินการตรวจวิเคราะห์คุณภาพน้ำของถังสำรองน้ำใช้ชั้นใต้ดินและชั้นดาดฟ้า โดยกำหนดให้มีการวิเคราะห์คุณภาพน้ำใช้ ตรวจวัด 3 เดือน 1 ครั้ง พารามิเตอร์ที่ ได้แก่ *Escherichia coli*, COLOUR, TURBIDITY และ ODOUR ซึ่งจะทำให้การเก็บตัวอย่างในถังสำรองน้ำใช้ชั้นใต้ดินและชั้นดาดฟ้า

ภาพที่ 4.4-11 การเก็บตัวอย่างน้ำใช้

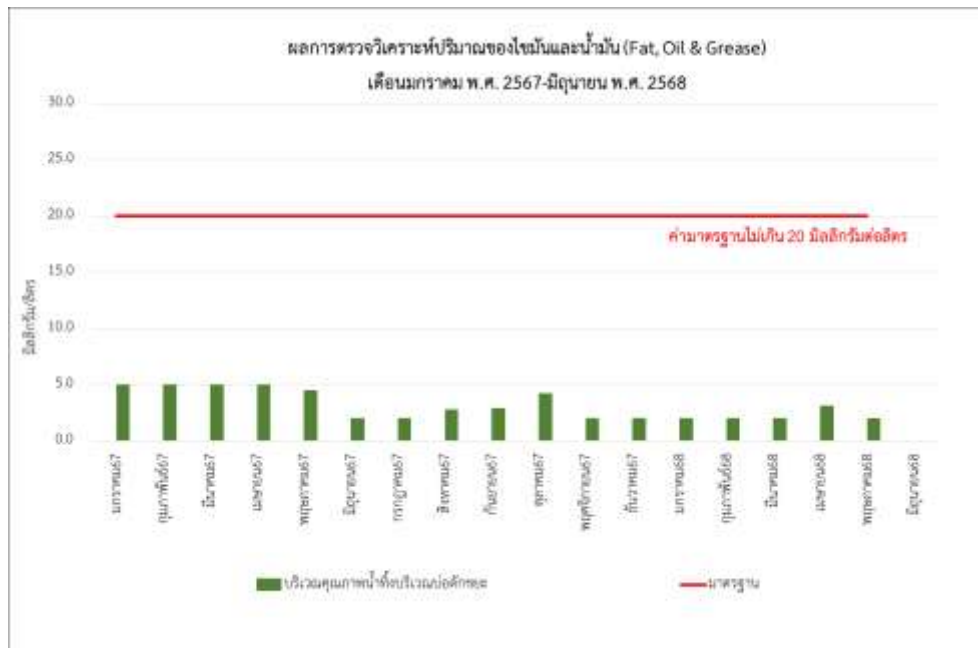
รูปที่ 4.5-17 กราฟเปรียบเทียบผลการตรวจวัดปริมาณน้ำมันและไขมัน

บริเวณคุณภาพน้ำทั้งบริเวณบ่อตกขยะ เดือน มกราคม พ.ศ. 2567 - มกราคม พ.ศ. 2568

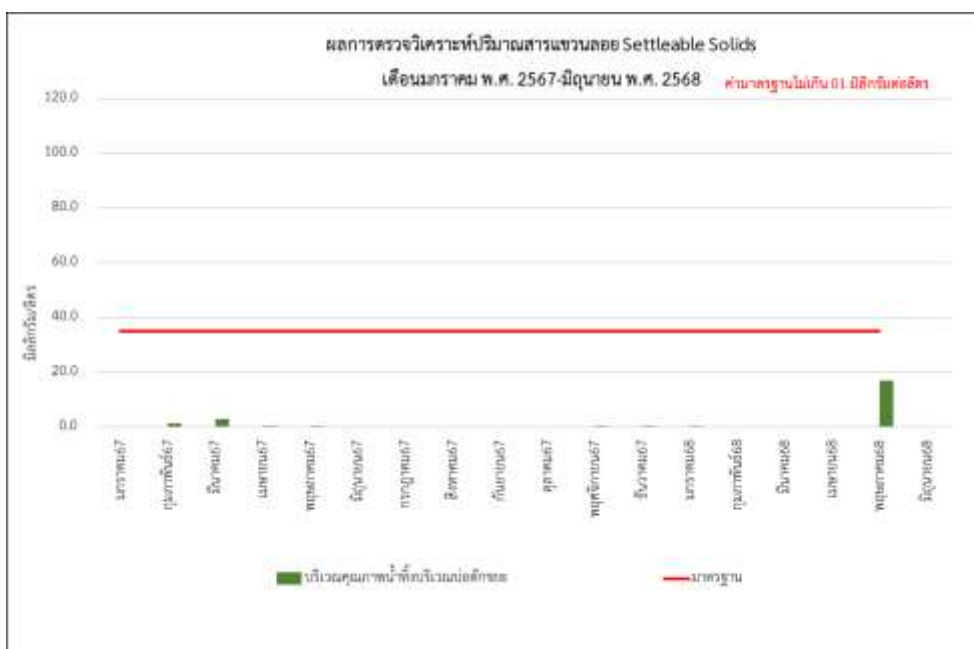
รูปที่ 4.5-19 กราฟเปรียบเทียบผลการตรวจวัดปริมาณสารแขวนลอย Settleable Solids

บริเวณคุณภาพน้ำทั้งบริเวณบ่อดักขยะ เดือน มกราคม พ.ศ. 2567 - มกราคม พ.ศ. 2568

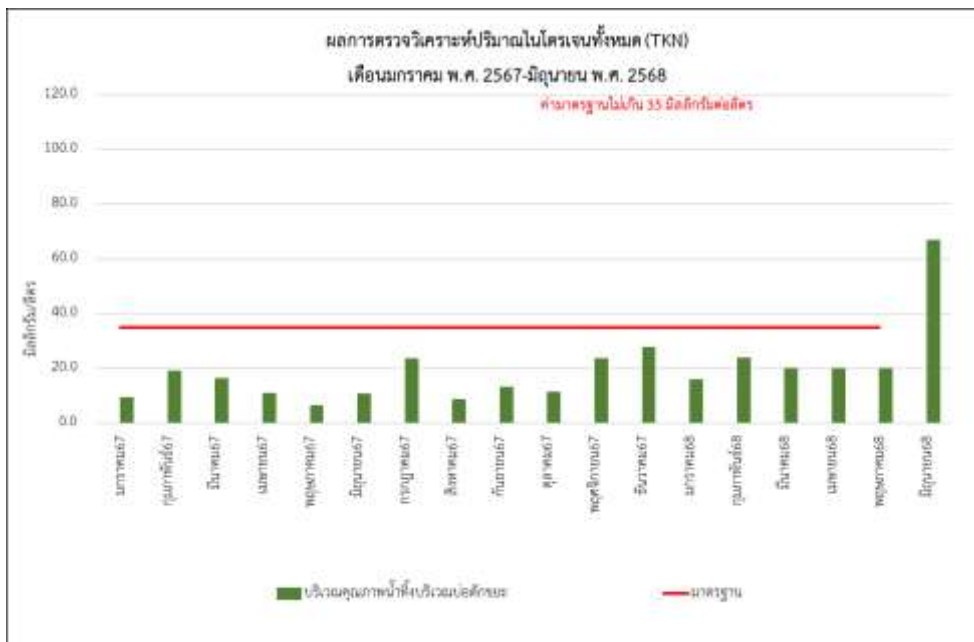
รูปที่ 4.5-20 กราฟเปรียบเทียบผลการตรวจวัดปริมาณทีเคเอ็น

บริเวณคุณภาพน้ำทั้งบริเวณบ่อดักขยะ เดือน มกราคม พ.ศ. 2567 - มกราคม พ.ศ. 2568

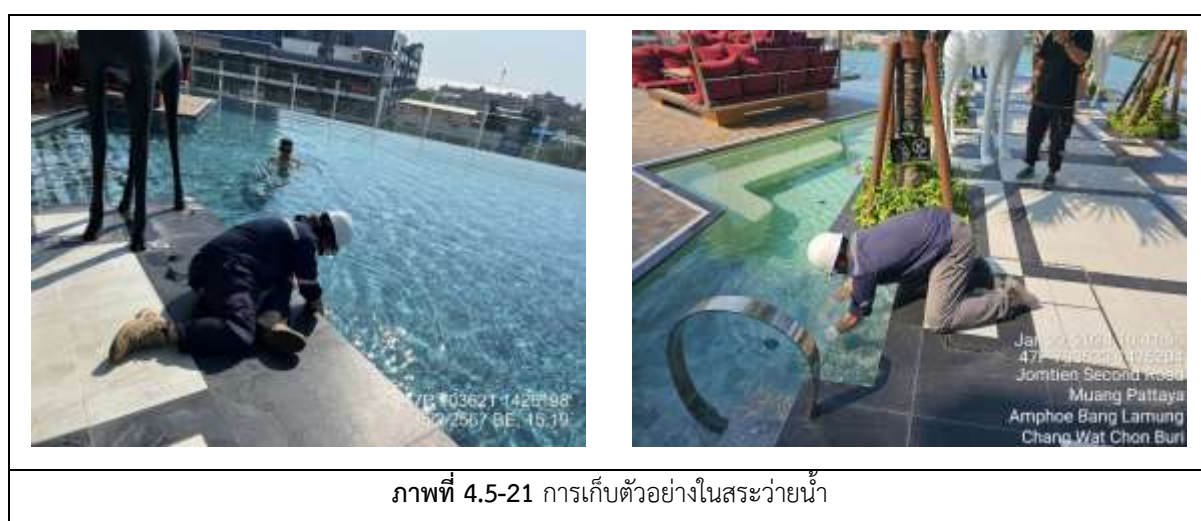
ดำเนินการตรวจวิเคราะห์คุณภาพน้ำของสระว่ายน้ำที่บริเวณส่วนต้นและบริเวณส่วนลึกของสระว่ายน้ำ โดยกำหนดให้มีการวิเคราะห์คุณภาพน้ำสระว่ายน้ำมีตามความถี่จำนวน 2 ความถี่ที่ 1 ตรวจวัดวันละ 2 ครั้ง พารามิเตอร์ที่ได้แก่ ค่าความเป็นกรด-ด่าง (pH) และคลอรีนอิสระ (Residual Chlorine) ความถี่ที่ 2 ตรวจวัดเดือนละ 1 ครั้ง พารามิเตอร์ที่ได้แก่ Total Coliform Bacteria และ Fecal Coliform Bacteria ซึ่งทั้ง 2 ความถี่จะทำการเก็บตัวอย่างในสระว่ายน้ำบริเวณส่วนต้นและบริเวณส่วนลึกของสระว่ายน้ำ

ภาพที่ 4.5-21 การเก็บตัวอย่างในสระว่ายน้ำ

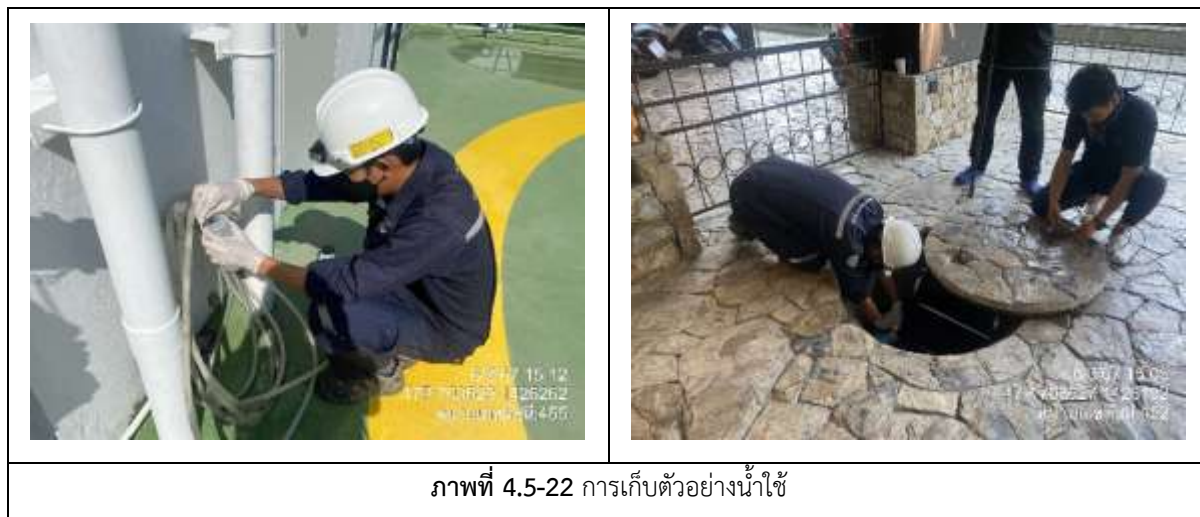
ดำเนินการตรวจวิเคราะห์คุณภาพน้ำของถังสำรองน้ำใช้ชั้นใต้ดินและชั้นดาดฟ้า โดยกำหนดให้มีการวิเคราะห์คุณภาพน้ำใช้ ตรวจวัด 3 เดือน 1 ครั้ง พารามิเตอร์ที่ ได้แก่ *Escherichia coli*, COLOUR, TURBIDITY และ ODOUR ซึ่งจะทำให้การเก็บตัวอย่างในถังสำรองน้ำใช้ชั้นใต้ดินและชั้นดาดฟ้า
