ผลการปฏิบัติตามมาตรการติดตามตรวจสอบผลกระทบ  
สิ่งแวดล้อม

## ผลการปฏิบัติตามมาตรการติดตามตรวจสอบผลกระทบสิ่งแวดล้อม

ตารางที่ 3.4-1 มาตรการติดตามตรวจสอบผลกระทบสิ่งแวดล้อม โครงการ โนเบิล ออวน์ อาร์รี่ คอนโดมิเนียม (ระยะดำเนินการ)

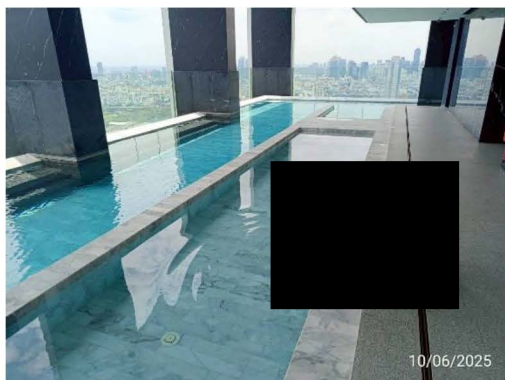
ส่วนต้น

ตามมาตรการกำหนดให้มีการตรวจวัดคุณภาพน้ำสระว่ายน้ำ บริเวณส่วนต้นและส่วนลึกของสระว่ายน้ำ โดยตรวจวัดค่าโคลิฟอร์มแบคทีเรียทั้งหมด (Total Coliform Bacteria) และฟีคอลโคลิฟอร์มแบคทีเรียทั้งหมด (Fecal Coliform Bacteria) เดือนละ 1 ครั้ง ระหว่างเดือนมกราคม ถึง มิถุนายน 2568 ทางโครงการมีการตรวจวัดค่าโคลิฟอร์มทั้งหมด (Total Coliform Bacteria) และฟีคอลโคลิฟอร์ม (Fecal Coliform) ตำแหน่งจุดตรวจวัดและการเก็บตัวอย่างน้ำสระว่ายน้ำส่วนต้นและส่วนลึก แสดงดังภาพที่ 3.5.3-2 และดังตารางที่ 3.5.3-1 ผลการตรวจวิเคราะห์คุณภาพน้ำของสระว่ายน้ำรายเดือน เดือนละ 1 ครั้ง ภาคผนวก ง-2 และการเปรียบเทียบผลการตรวจวิเคราะห์คุณภาพน้ำของสระว่ายน้ำรายเดือน เดือนละ 1 ครั้ง ดังตารางที่ 3.5.3-2

ภาพที่ 3.5.3-2 จุดเก็บตัวอย่างน้ำในสระว่ายน้ำ

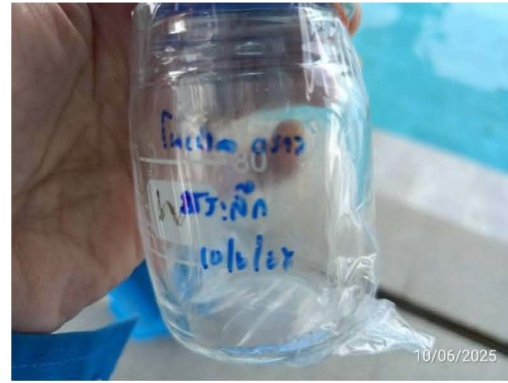
ส่วนลึก

ภาพที่ 3.5.3-2 (ต่อ) จุดเก็บตัวอย่างน้ำในสระว่ายน้ำ

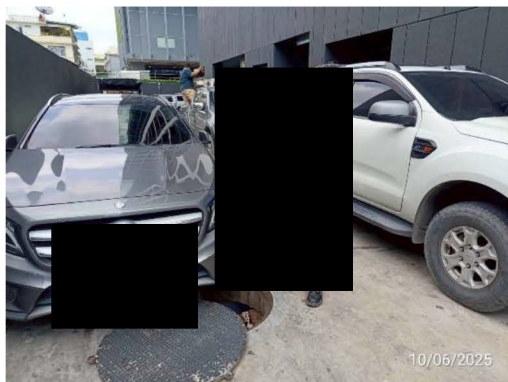
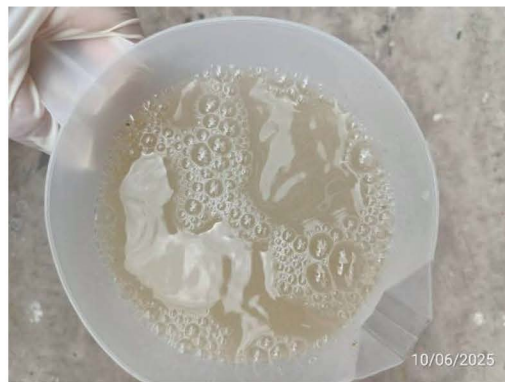
น้ำทิ้งก่อนการบำบัด (บริเวณบ่อปรับสภาพสมดุล)

ภาพที่ 3.5.4-1 จุดเก็บตัวอย่างน้ำทิ้ง

5. น้ำเสีย 5.1 ประสิทธิภาพของระบบบำบัดน้ำเสีย - คุณภาพน้ำทิ้งก่อนการบำบัด	<u>ดัชนีที่ตรวจวัด</u> - pH - BOD - Suspended Solids - Settleable Solids - Total Dissolved Solids - Sulfide - TKN - Fat Oil & Grease - Total Coliform Bacteria - Fecal Coliform Bacteria <u>ความถี่</u> - เดือนละ 1 ครั้ง ตลอดระยะเวลาเปิดดำเนินการ	- บ่อปรับสภาพสมดุล	✓ - ระหว่างเดือนมกราคม ถึง มิถุนายน 2568 โครงการมีการตรวจวิเคราะห์คุณภาพน้ำทิ้ง (ก่อนการบำบัด) ในความถี่เดือนละ 1 ครั้ง ในดัชนี pH, BOD, Settleable Solids, Suspended Solids, Total Dissolved Solids, Sulfide, TKN, Fat Oil & Grease, Total Coliform Bacteria และ Fecal Coliform Bacteria โดยผลการวิเคราะห์คุณภาพน้ำทิ้งก่อนการบำบัดพบว่ามีความอยู่ในเกณฑ์ที่ระบบบำบัดน้ำเสียสามารถรองรับได้	-	ภาพที่ 3.5.4-1 จุดเก็บตัวอย่างน้ำทิ้ง ภาคผนวก ง-4 ผลการวิเคราะห์น้ำทิ้ง

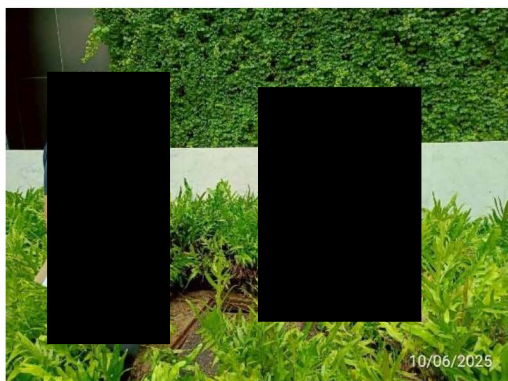
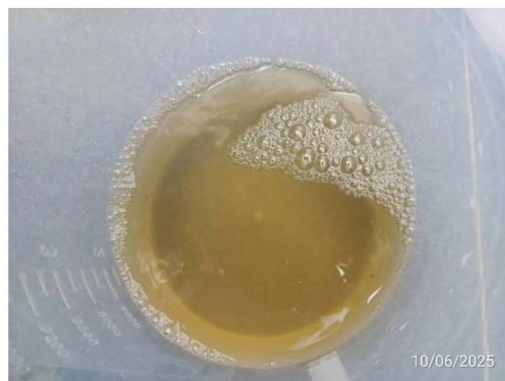
จากการเก็บตัวอย่างน้ำทิ้งหลังการบำบัด บริเวณบ่อพักน้ำทิ้ง และน้ำทิ้งก่อนระบายออกสู่ภายนอกโครงการ บริเวณบ่อตรวจคุณภาพน้ำทิ้ง พบว่า พารามิเตอร์ส่วนใหญ่มีค่าอยู่ในเกณฑ์มาตรฐานประกาศกระทรวงทรัพยากรธรรมชาติและสิ่งแวดล้อม เรื่อง กำหนดมาตรฐานควบคุมการระบายน้ำทิ้งจากอาคารบางประเภทและบางขนาด (ประเภท ก.) 2567 ยกเว้น ค่า BOD SS และ TKN บางจุดตรวจ บางช่วงเวลา ที่มีค่าเกินกว่าเกณฑ์มาตรฐานในบางเดือน แสดงดังภาคผนวก ง-4

น้ำทิ้งหลังการบำบัด (บริเวณบ่อพักน้ำทิ้ง)

- คุณภาพน้ำทิ้งหลังการบำบัด	<u>ดัชนีที่ตรวจวัด</u> - pH - BOD - Suspended Solids - Settleable Solids - Total Dissolved Solids - Sulfide - TKN	- บ่อกักน้ำทิ้ง	✓ - ระหว่างเดือนมกราคม ถึง มิถุนายน 2568 โครงการมีการตรวจวิเคราะห์คุณภาพน้ำทิ้ง (หลังการบำบัด) ในความถี่เดือนละ 1 ครั้ง ในดัชนี pH, BOD, Settleable Solids, Suspended Solids, Total Dissolved Solids, Sulfide, TKN, Fat Oil & Grease, Total Coliform Bacteria และ Fecal Coliform Bacteria โดยผลการวิเคราะห์คุณภาพน้ำทิ้งหลังการบำบัดพบว่าส่วนใหญ่มีค่าอยู่ในเกณฑ์มาตรฐานประกาศกระทรวงทรัพยากรธรรมชาติและสิ่งแวดล้อม เรื่อง กำหนดมาตรฐานควบคุมการระบายน้ำทิ้งจาก	-	ภาพที่ 3.5.4-1 จุดเก็บตัวอย่างน้ำทิ้ง ภาคผนวก ง-4 ผลการวิเคราะห์น้ำทิ้ง

5.1 ประสิทธิภาพของระบบบำบัดน้ำเสีย (ต่อ) - คุณภาพน้ำทิ้งหลังการบำบัด	- Fat Oil & Grease - Total Coliform Bacteria - Fecal Coliform Bacteria <b>ความถี่</b> - เดือนละ 1 ครั้ง ตลอดระยะเวลาเปิดดำเนินการ		อาคารบางประเภทและบางขนาด (ประเภท ก.) 2567 เว้นแต่ค่า BOD, SS และ TKN ที่มีค่าเกินกว่าเกณฑ์มาตรฐานในบางเดือน

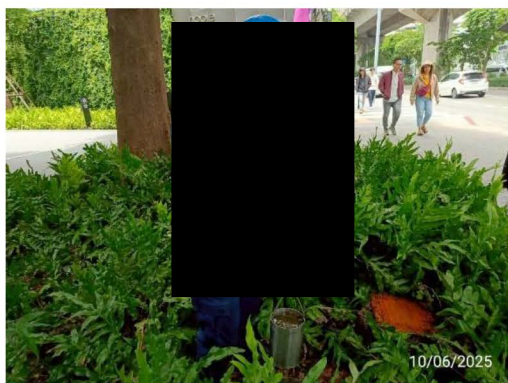
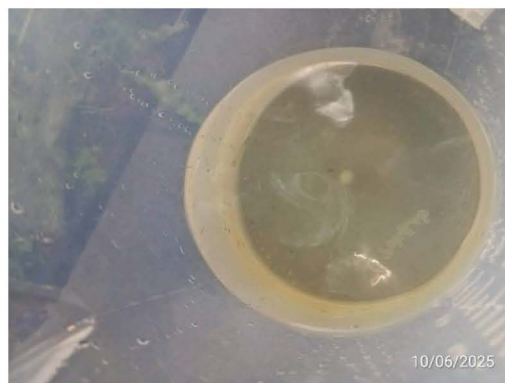
น้ำทิ้งก่อนระบายออกสู่ภายนอกโครงการ (บริเวณบ่อตรวจคุณภาพน้ำทิ้ง)

- คุณภาพน้ำทิ้งก่อนระบายออกสู่ภายนอกโครงการ	<b>ดัชนีที่ตรวจวัด</b> - pH - BOD - Suspended Solids - Settleable Solids - Total Dissolved Solids - Sulfide - TKN - Fat Oil & Grease - Total Coliform Bacteria - Fecal Coliform Bacteria <b>ความถี่</b> - เดือนละ 1 ครั้ง ตลอดระยะเวลาเปิดดำเนินการ	- บ่อตรวจคุณภาพน้ำทิ้ง	✓ - ระหว่างเดือนมกราคม ถึง มิถุนายน 2568 โครงการมีการตรวจวิเคราะห์คุณภาพน้ำทิ้ง (ก่อนระบายออกสู่ภายนอกโครงการ) ในความถี่เดือนละ 1 ครั้ง ในดัชนี pH, BOD, Settleable Solids, Suspended Solids, Total Dissolved Solids, Sulfide, TKN, Fat Oil & Grease, Total Coliform Bacteria และ Fecal Coliform Bacteria โดยผลการวิเคราะห์คุณภาพน้ำทิ้งหลังการบำบัดพบว่าส่วนใหญ่มีค่าอยู่ในเกณฑ์มาตรฐานประกาศกระทรวงทรัพยากรธรรมชาติและสิ่งแวดล้อม เรื่อง กำหนดมาตรฐานควบคุมการระบายน้ำทิ้งจากอาคารบางประเภทและบางขนาด (ประเภท ก.) 2567 เว้นแต่ค่า BOD และ TKN ที่มีค่าเกินกว่าเกณฑ์มาตรฐานในบางเดือน	-	ภาพที่ 3.5.4-1 จุดเก็บตัวอย่างน้ำทิ้ง ภาคผนวก ง-4 ผลการวิเคราะห์น้ำทิ้ง
