รายงานผลการปฏิบัติตามมาตรการป้องกัน  
และแก้ไขผลกระทบสิ่งแวดล้อม  
และมาตรการติดตามตรวจสอบผลกระทบสิ่งแวดล้อม  
(ระยะดำเนินการ)

ระหว่างเดือนมกราคม - มิถุนายน พ.ศ.2568

## โครงการ ปัญจทรัพย์ ปาร์ค

ที่ตั้งโครงการ : ถนนบรมราชชนนี แขวงศาลาธรรมสพน์ เขตทวีวัฒนา กรุงเทพมหานคร

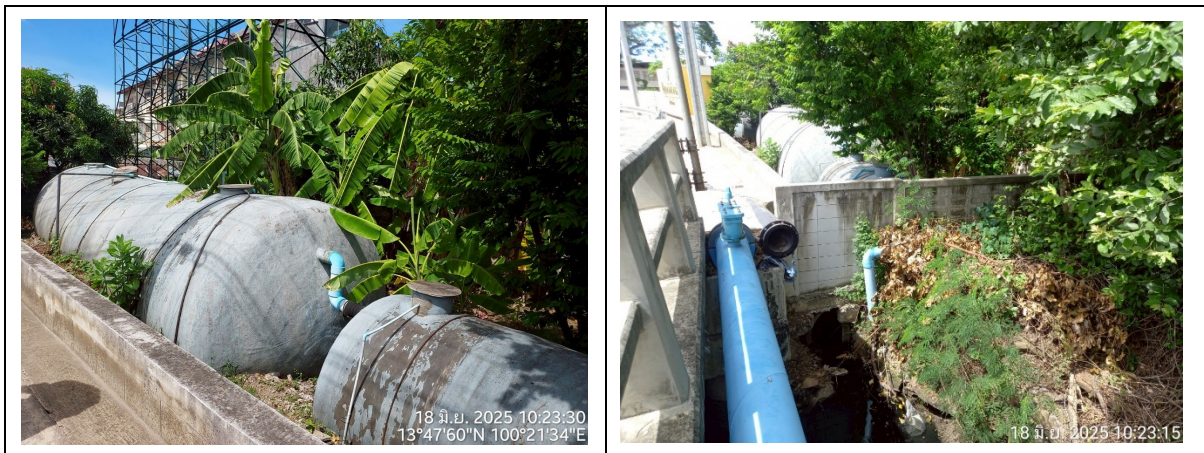
รูปที่ 1-3 ระบบบำบัดน้ำเสียส่วนกลาง (CENTRAL WASTEWATER TREATMENT PLANT)

ปริมาณน้ำเสียที่เกิดขึ้นทั้งโครงการ 760.5 ลูกบาศก์เมตร/วัน โดยคิดเทียบเท่ากับปริมาณน้ำเสียสูงสุดปริมาณน้ำใช้ (ร้อยละ 100 ของปริมาณน้ำใช้) น้ำเสียที่เกิดขึ้นจากบ้านเดี่ยวและที่ดินเปล่าเลือกใช้บ่อดักไขมัน/ถังดักไขมันสำเร็จรูป และถังบำบัดน้ำเสียสำเร็จรูปชนิดเกรอะ-กรองไร้อากาศ ขนาด 1,600 ลิตร สำหรับโรงเรียนอนุบาลออกแบบให้ใช้ถังบำบัดน้ำเสียสำเร็จรูปชนิดเกรอะขนาด 6,000 ลิตร และถังกรองไร้อากาศขนาด 6,000 ลิตร ซึ่งน้ำเสียที่ผ่านการบำบัดขั้นต้นจะถูกบำบัดอีกครั้งด้วยระบบบำบัดน้ำเสียส่วนกลาง (CENTRAL WASTEWATER TREATMENT PLANT) ซึ่งเป็นระบบบำบัดน้ำเสียแบบแผ่นตัวกลางชีวภาพชนิดเติมอากาศ (FIXED FILM AERATION) ดังแสดงในรูปที่ 1-3

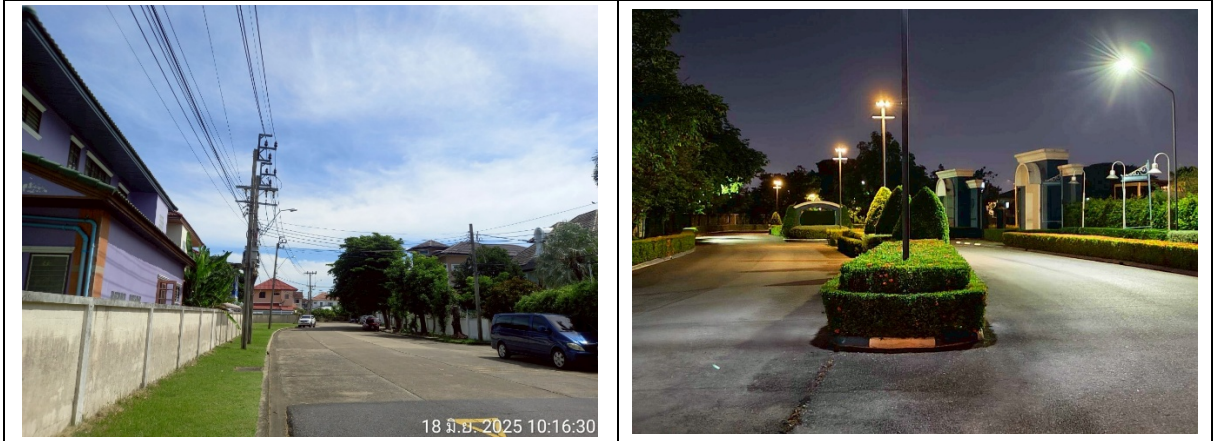
รูปที่ 1-4 ระบบไฟฟ้าส่องสว่างรอบพื้นที่โครงการ

โครงการใช้บริการไฟฟ้าจากการไฟฟ้านครหลวงบางใหญ่ ซึ่งการจ่ายไฟฟ้าแรงดันสูงรวมทั้งอุปกรณ์และวัสดุที่เลือกใช้เป็นไปตามมาตรฐานของการไฟฟ้านครหลวง การติดตั้งระบบไฟฟ้าทั้งที่อยู่ในบริเวณอาคารและภายนอกอาคารเพื่อให้สามารถตอบสนองต่อการใช้ประโยชน์อย่างเพียงพอ และคำนึงถึงความปลอดภัยไฟฟ้าที่จ่ายให้กับโครงการรับจากระบบไฟฟ้าแรงดันสูงของการไฟฟ้านครหลวงบางใหญ่จะมีหม้อแปลงไฟฟ้าเพื่อแปลงไฟฟ้าแรงดันสูงให้เป็นแรงดันต่ำ 220 โวลต์ จ่ายไปตามสายที่ได้ปักเสาพาดสายเส้นผ่านที่ดินทุกแปลง ส่วนการติดตั้งอุปกรณ์ไฟฟ้าส่วนกลางของโครงการจะดำเนินการโดยการไฟฟ้านครหลวงบางใหญ่ ดังแสดงในรูปที่ 1-4

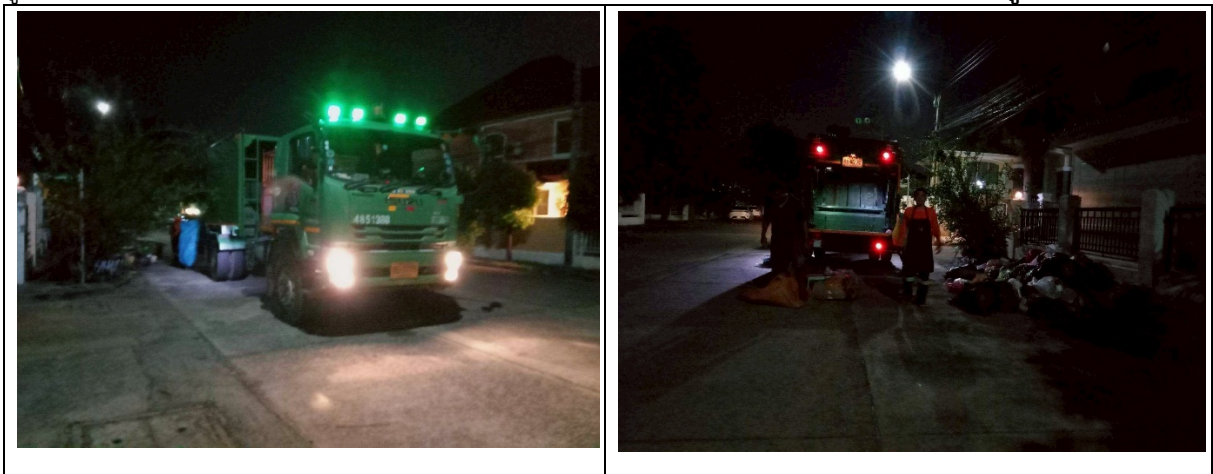
รูปที่ 1-5 การขนเก็บขยะจากสำนักงานเขตทวีวัฒนา

การเก็บรวบรวมมูลฝอย โครงการจัดให้มีการดูแลรักษาความสะอาดและความเรียบร้อยภายในหมู่บ้าน โดยจัดให้มีถังขยะแยกประเภท (ขยะเปียกและขยะแห้ง) มีฝาปิดถึงป้องกันน้ำฝนและสัตว์คุ้ยเขี่ยในปริมาณที่เพียงพอ ซึ่งจัดวางถังรองรับมูลฝอยสำหรับบ้านพักอาศัยขนาด 200 ลิตร โดยวางถังรองรับมูลฝอยแยกประเภทไว้บนทางเท้า ปัจจุบันบ้านพักอาศัยส่วนใหญ่มีช่องใส่มูลฝอยบริเวณรั้วของบ้านพักอาศัยแต่ละหลัง สำหรับพื้นที่ส่วนกลางของหมู่บ้านได้จัดวางถังรองรับมูลฝอยในตำแหน่งที่สะดวกต่อการเก็บรวบรวมโดย บริษัท ปัญจทรัพย์ จำกัด ได้ประสานงานให้สำนักงานเขตทวีวัฒนาเป็นผู้ดำเนินการเก็บรวบรวมมูลฝอยทั้งหมดภายในโครงการเป็นประจำ 3 ครั้ง/สัปดาห์ เพื่อนำไปกำจัดต่อไป ดังแสดงในรูปที่ 1-5

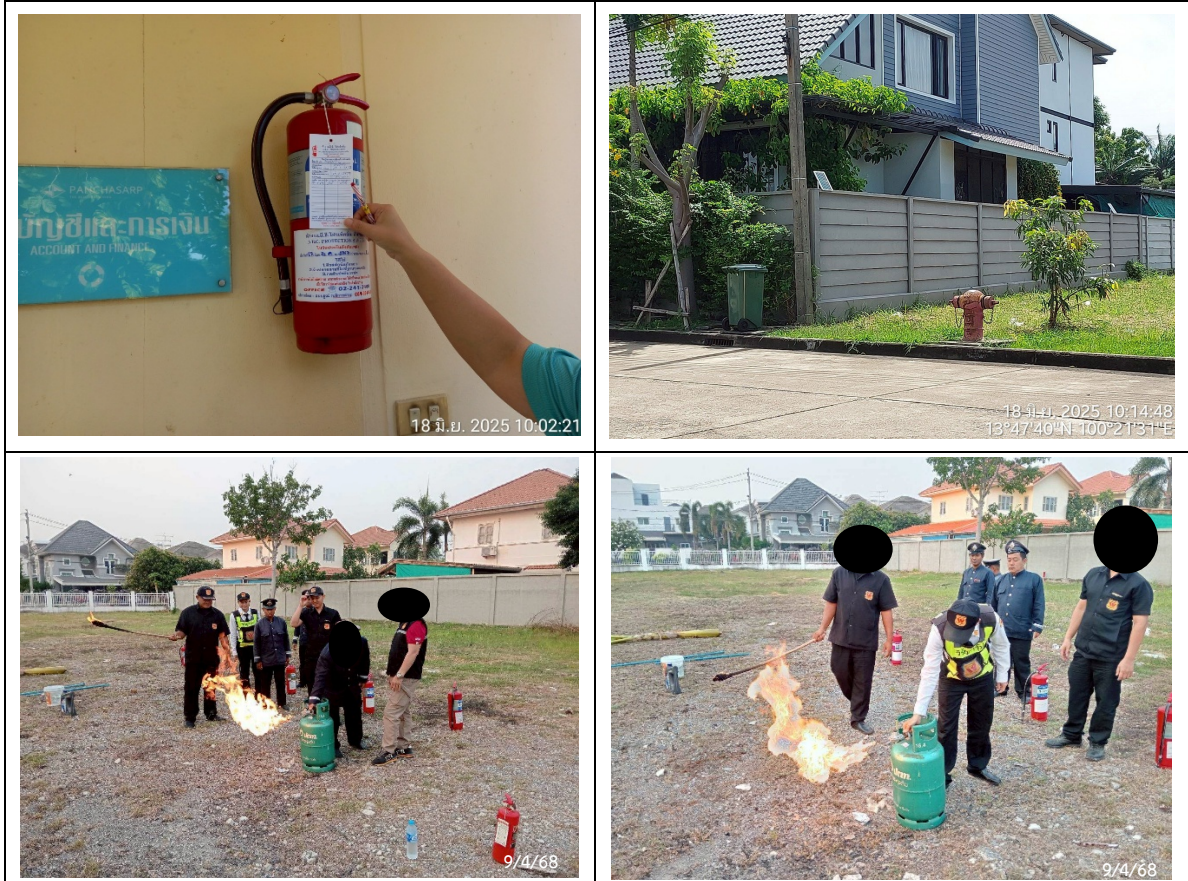
รูปที่ 1-6 ระบบดับเพลิงและการฝึกอบรมอัคคีภัยของพนักงานรักษาความปลอดภัย

ในส่วนการป้องกันอัคคีภัย มีการติดตั้งหัวจ่ายน้ำดับเพลิง เป็นระยะตามแนวถนน และมีปริมาณน้ำสำรองเพื่อการดับเพลิงในพื้นที่โครงการไม่น้อยกว่า 100 ลูกบาศก์เมตร รวมทั้งจัดมีการฝึกอบรมการป้องกันและระงับอัคคีภัยเป็นประจำทุกปี ดังแสดงในรูปที่ 1-6

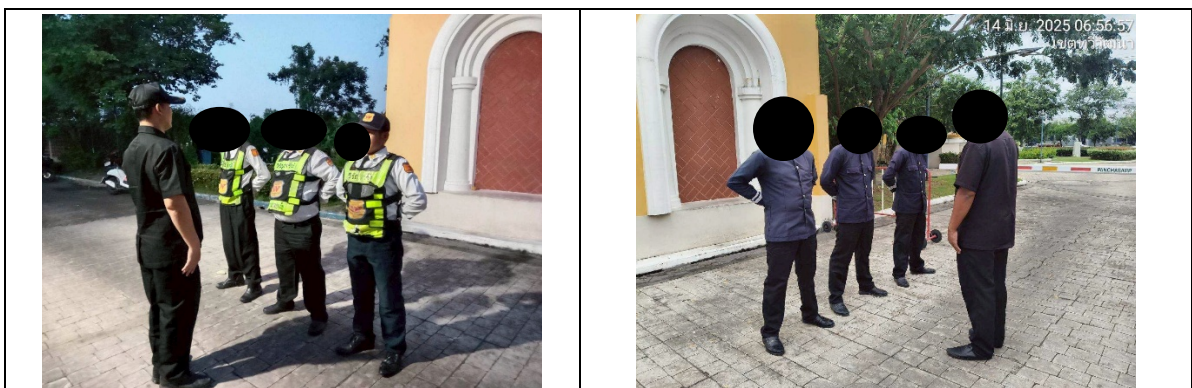
รูปที่ 1-7 ระบบรักษาความปลอดภัย

โครงการจัดให้มีเจ้าหน้าที่รักษาความปลอดภัยจำนวน 6 คน ซึ่งประจำอยู่ป้อมยามบริเวณทางเข้า-ออกด้านหน้าและด้านหลังโครงการจำนวน 2 คน จัดให้มีเจ้าหน้าที่ตรวจตรารักษาการภายในพื้นที่โครงการตลอด 24 ชั่วโมง จำนวน 2 คน และจัดตั้งป้อมยามในจุดต่าง ๆ ที่เหมาะสมจำนวน 2 จุด และมีเจ้าหน้าที่รักษาความปลอดภัยประจำจุดละ 1 คน แสดงดังรูปที่ 1-7

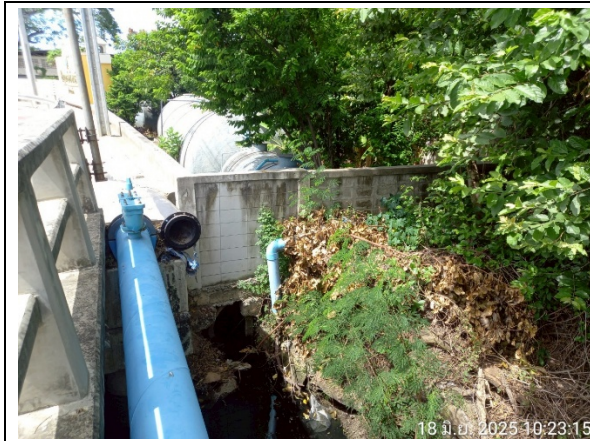
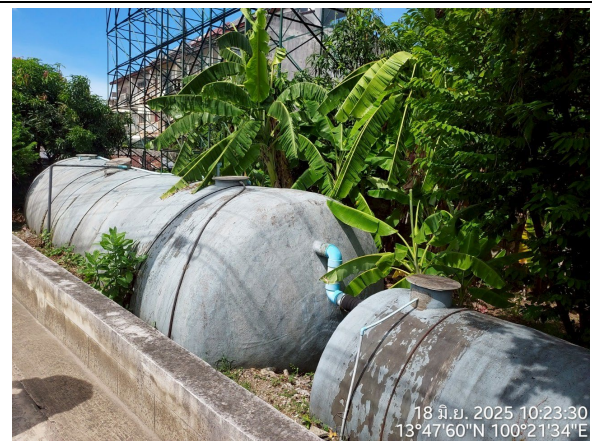
- ติดตั้งถังบำบัดน้ำเสียแบบสำเร็จรูปโดยบ้านพักอาศัยและแปลงที่ดินเปล่าใช้ถังบำบัดน้ำเสีย AGUA PAC รุ่น AP 1600 และโรงเรียนอนุบาลติดตั้งถังบำบัดน้ำเสียแบบสำเร็จรูปรุ่น ST-1600 และ AF-6000	X จากการสัมภาษณ์เจ้าหน้าที่ พบว่า โครงการมีการติดตั้งถังบำบัดน้ำเสียสำเร็จรูป (ONSITE WASTEWATER TANK) ชนิดเกราะขนาด 1,600 ลิตร เพื่อบำบัดน้ำเสียจากบ้านพักอาศัย สำหรับโรงเรียนอนุบาลโครงการยังไม่มีก่อสร้าง จึงไม่มีการติดตั้งถังบำบัดน้ำเสียแบบสำเร็จรูปดังกล่าว	-	รูปที่ 2-1 การจัดการน้ำเสียและสิ่งปฏิกูลของโครงการ

ระบบบำบัดน้ำเสียส่วนกลางของโครงการ

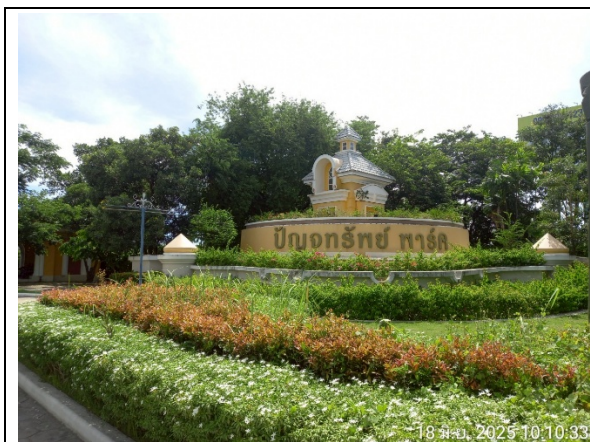
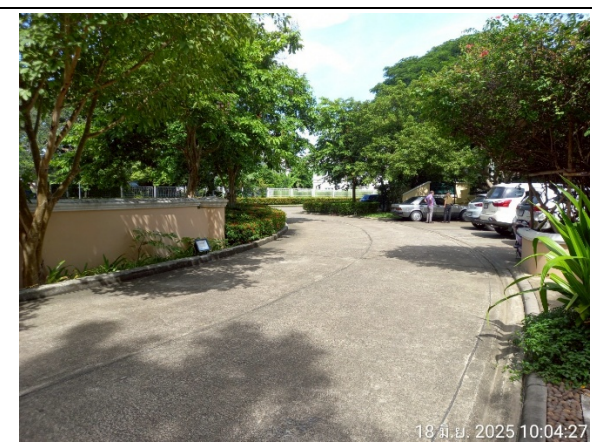
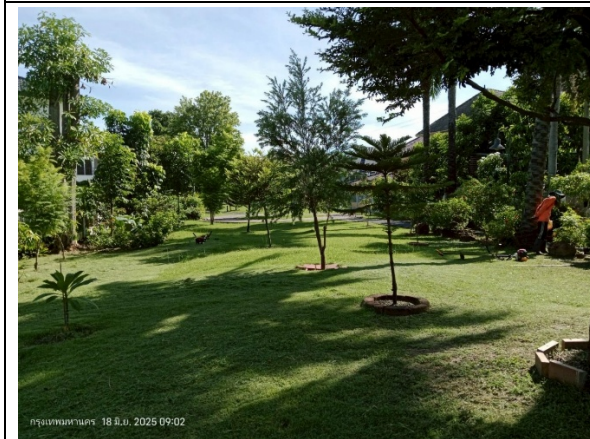
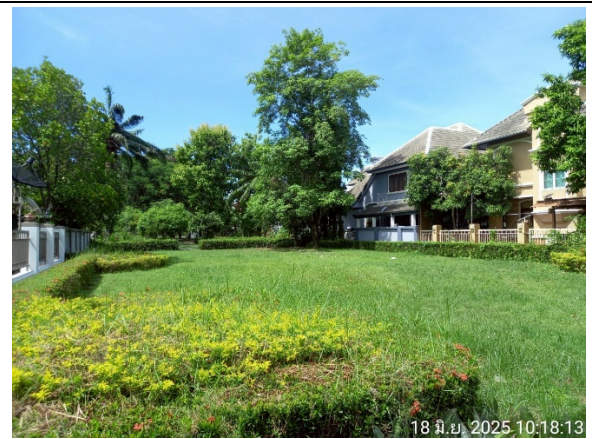
พื้นที่สีเขียวและพื้นที่ส่วนกลางของโครงการ

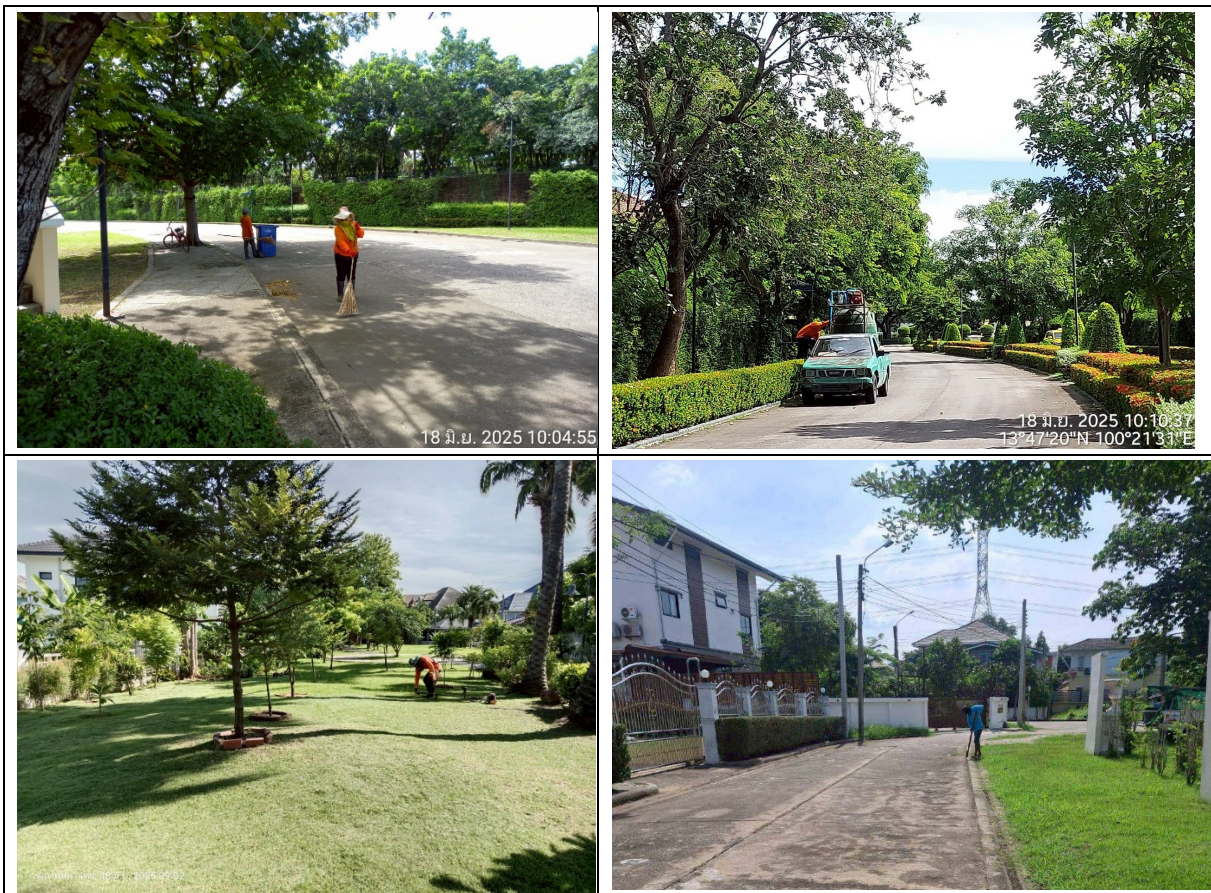
รูปที่ 2-2 การจัดการพื้นที่สีเขียวและพื้นที่ส่วนกลางของโครงการ (ต่อ)

การบำรุงรักษาพื้นที่สีเขียวและทำความสะอาดพื้นที่โครงการ

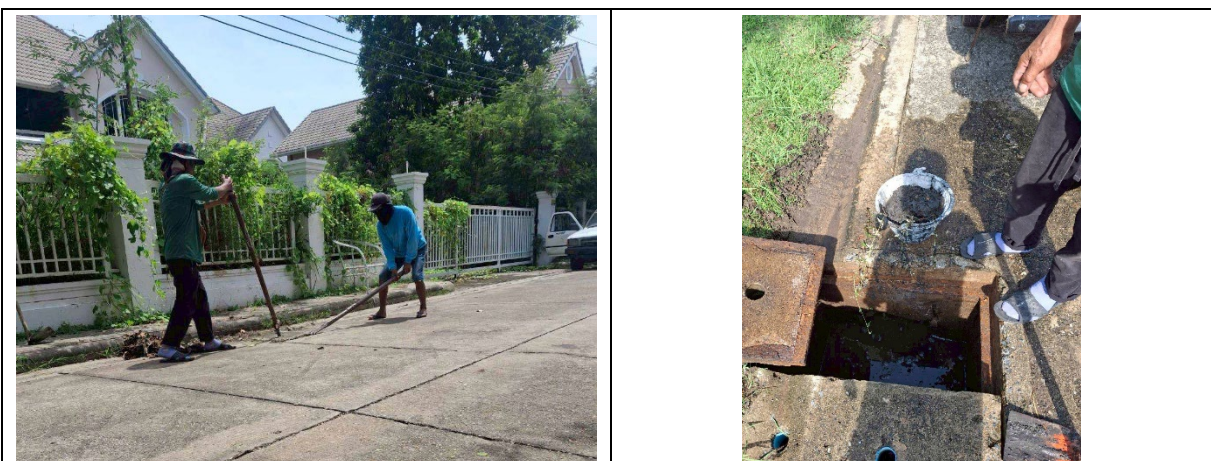
รูปที่ 2-3 การระบายน้ำและป้องกันน้ำท่วม

การขุดลอกท่อระบายน้ำและกำจัดขยะบริเวณตะแกรงดักขยะ

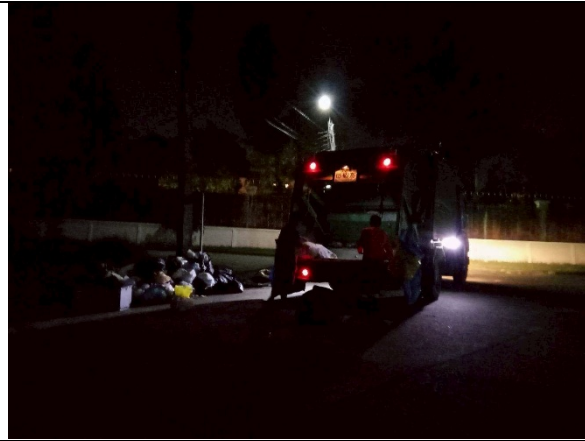
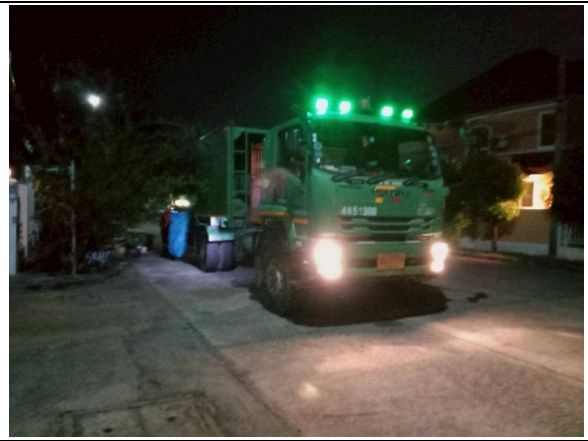
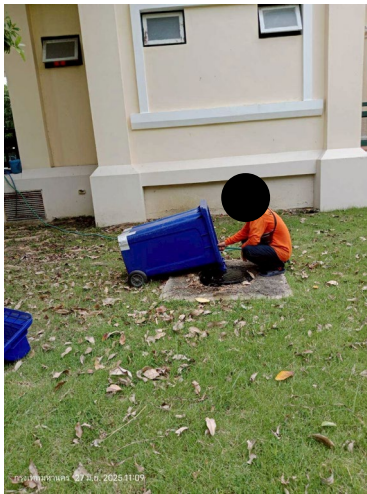
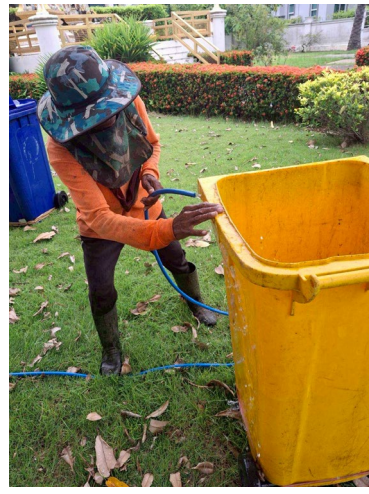
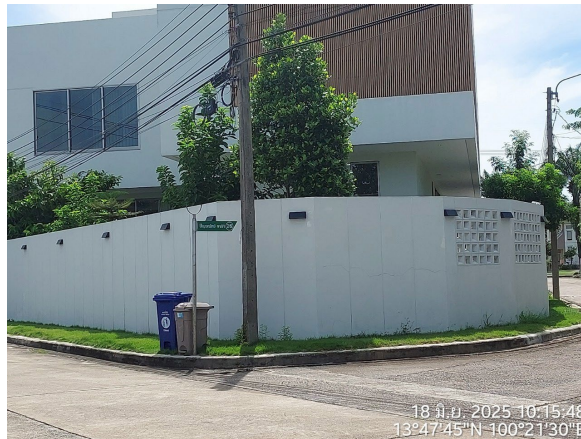
รูปที่ 2-5 การจัดการขยะมูลฝอยของโครงการ

2.2 การกำจัดมูลฝอย	- การรวบรวมและการจัดมูลฝอยในโครงการ บริษัทฯ ต้องประสานกับสำนักงานเขตทวี วัฒนา เพื่อดำเนินการเก็บรวบรวม/กำจัด มูลฝอยที่เกิดขึ้นจากโครงการทั้งหมดเป็น ประจำวันเพื่อป้องกันการตกค้างของ มูลฝอย	✓ จากการสัมภาษณ์เจ้าหน้าที่ พบว่า โครงการประสานให้สำนักงานเขต ทวีวัฒนาเข้ามาเก็บขนมูลฝอยสัปดาห์ ละ 2 ครั้ง ทุกวันอังคาร และ วันพฤหัสบดี โดยโครงการได้ขอความ ร่วมมือผู้พักอาศัยให้แยกมูลฝอยเปียก มูลฝอยแห้ง และมูลฝอยอันตราย ใส่ถุง มัดปากถุงให้เรียบร้อยก่อนนำมาทิ้ง โดย แต่ละบ้านจะนำมูลฝอยออกมาทิ้ง	-	รูปที่ 2-5 การจัดการขยะ มูลฝอยของโครงการ

ผลกระทบสิ่งแวดล้อม	มาตรการป้องกัน และแก้ไขผลกระทบสิ่งแวดล้อม	รายละเอียดการปฏิบัติงาน ✓ ปฏิบัติสอดคล้องตามมาตรการฯ X ไม่ปฏิบัติตามมาตรการฯ ○ มีการปฏิบัติตามมาตรการอื่นทดแทน มาตรการที่เสนอไว้	ปัญหา อุปสรรค และการแก้ไข	หมายเหตุ
		ที่ถึงมูลฝอยประจำบ้านหรือรวบรวมมา ทิ้งในจุดพักมูลฝอยของหมู่บ้าน หลังจาก นั้นรถเก็บขนมูลฝอยจากสำนักงานเขต ทวีวัฒนาจะเข้ามาเก็บขนขยะจาก ถึงมูลฝอยประจำบ้านและถึงมูลฝอย บริเวณจุดพักมูลฝอยที่โครงการกำหนด ไว้ ในบริเวณต่าง ๆ ภายในหมู่บ้านเพื่อ ไปกำจัดต่อไป		
2.2 การกำจัดมูลฝอย (ต่อ)	- จัดให้มีเจ้าหน้าที่เพื่อดูแลรักษาความ สะอาดเรียบร้อยภายในหมู่บ้าน	✓ จากการสำรวจพื้นที่โครงการเมื่อวันที่ 18 มิถุนายน 2568 และสัมภาษณ์ เจ้าหน้าที่ พบว่า โครงการจัดให้มี เจ้าหน้าที่ดูแลความสะอาดเรียบร้อย ภายในโครงการเป็นประจำ 6 วัน/ สัปดาห์ ทั้งนี้ ระหว่างเดือนมกราคม- มิถุนายน พ.ศ. 2568 ยังไม่มีการ ร้องเรียนเรื่องการจัดการขยะของผู้พัก อาศัย	-	รูปที่ 2-5 การจัดการขยะ มูลฝอยของโครงการ

การขนเก็บขยะจากสำนักงานเขตทวีวัฒนา

การทำความสะอาดถังรองรับมูลฝอยของโครงการ

ถังขยะในพื้นที่โครงการ

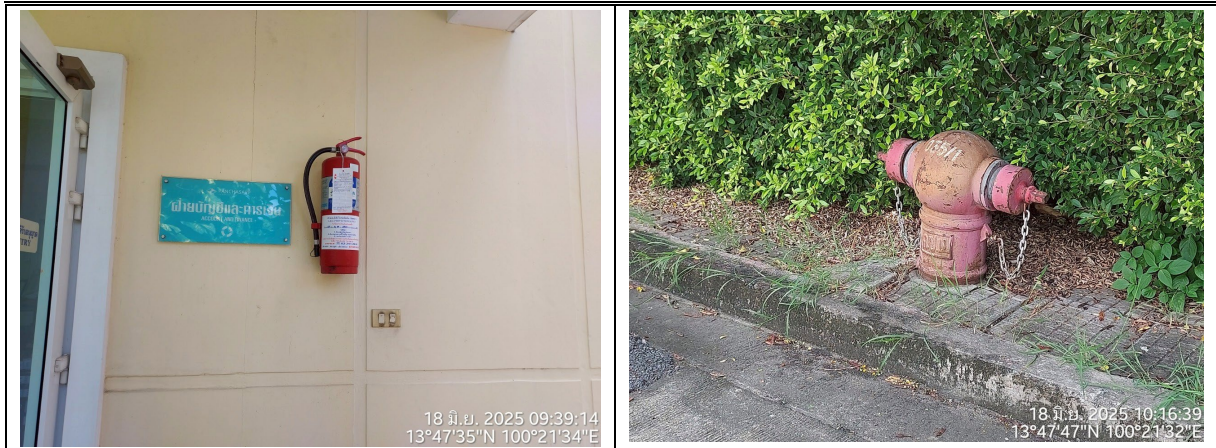
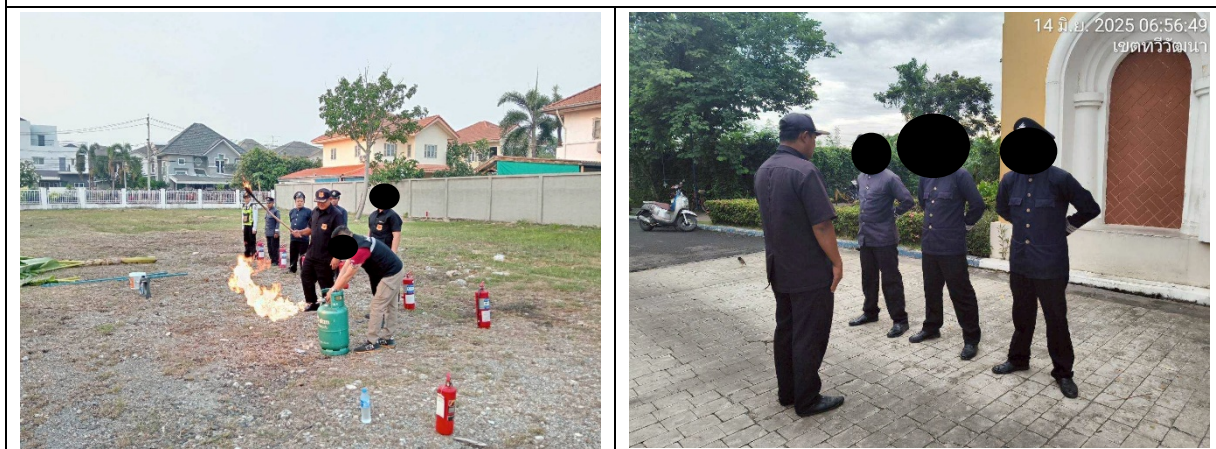
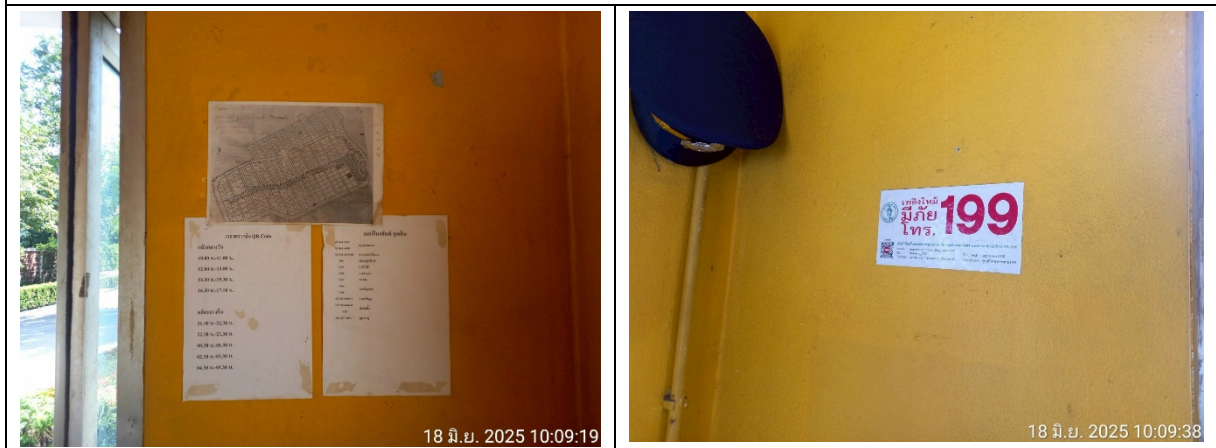
รูปที่ 2-6 การป้องกันและระงับอัคคีภัยภายในโครงการ

3.2 ด้านความปลอดภัย	- การรักษาความปลอดภัย จัดให้มีเวรยาม รักษาความปลอดภัยให้มีความรู้ในการ ป้องกันและบรรเทาอัคคีภัย ตลอดจน รวมถึงการเข้าระงับเหตุเบื้องต้นในกรณี เกิดเหตุฉุกเฉิน - ประสานงานกับหน่วยงานหรือเจ้าหน้าที่ที่ เกี่ยวข้องในด้านการรักษาความปลอดภัย เพื่อ ขอความช่วยเหลือในกรณีที่เกิดเหตุฉุกเฉิน	✓ จากการสำรวจพื้นที่โครงการเมื่อวันที่ 18 มิถุนายน 2568 พบว่า โครงการจัดให้ มีเจ้าหน้าที่รักษาความปลอดภัยที่ผ่าน การอบรมเกี่ยวกับการป้องกันและ บรรเทาอัคคีภัยเมื่อวันที่ 9 เมษายน 2568 และมีเบอร์โทรฉุกเฉินไว้ภายใน บริเวณป้อมยาม กรณีที่เกิดเหตุฉุกเฉิน เจ้าหน้าที่สามารถระงับเหตุและโทร ประสานกับเจ้าหน้าที่ที่เกี่ยวข้องทันที	-	รูปที่ 2-6 ระบบการป้องกัน และระงับอัคคีภัย ใน โครงการ

ป้องกันอัคคีภัยในโครงการ

การฝึกอบรมอัคคีภัยของพนักงานรักษาความปลอดภัย

เบอร์ติดต่อกรณีเกิดเหตุฉุกเฉินภายในป้อม รปภ.

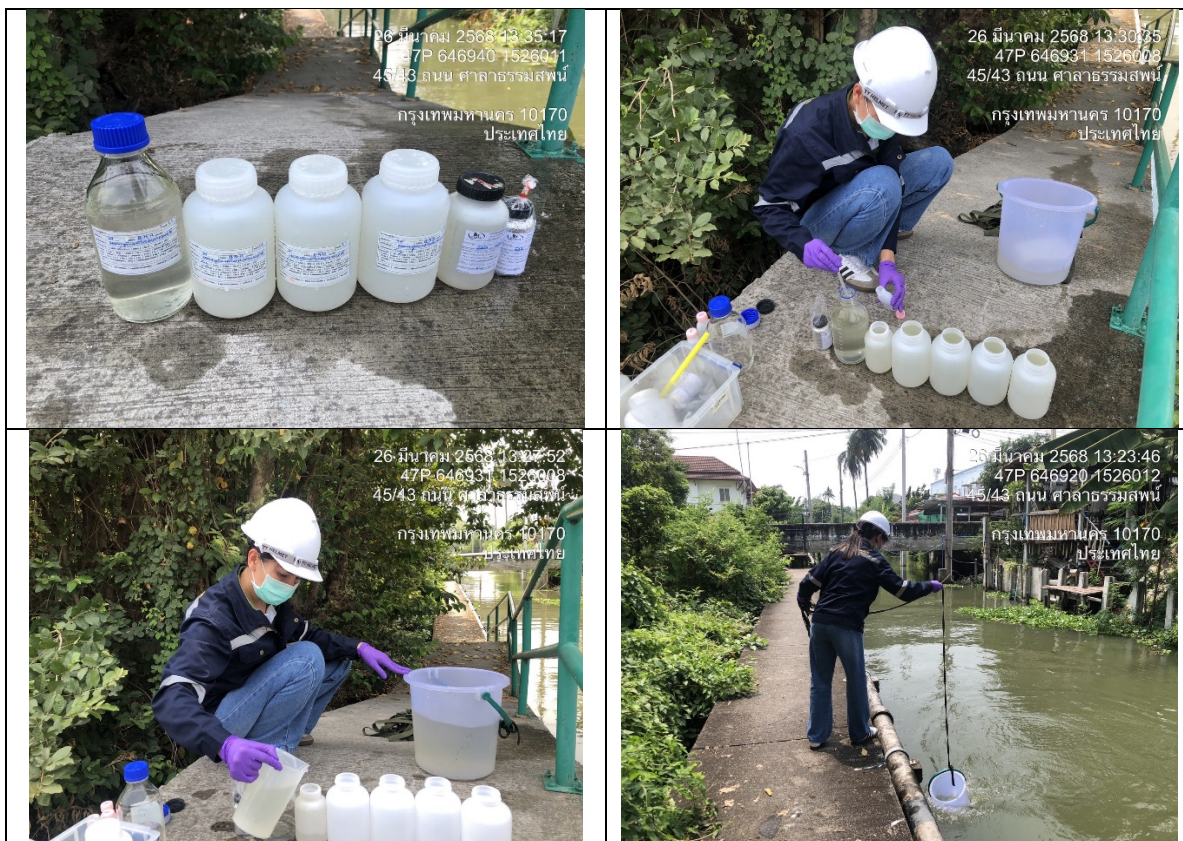
รูปที่ 3.1-2 ภาพถ่ายการเก็บตัวอย่างคุณภาพน้ำบริเวณคลองบางคูเวียง หลังผ่านท่อระบายน้ำทิ้ง

ผลการติดตามตรวจสอบคุณภาพน้ำหลังผ่านท่อระบายน้ำทิ้ง ในเดือนมีนาคม พ.ศ. 2568 พบว่า ค่าความเป็นกรด-ด่าง (pH) มีค่าเท่ากับ 7.6 ค่าบีโอดี (BOD) มีค่าเท่ากับ 2.2 มิลลิกรัม/ลิตร ปริมาณน้ำมันและไขมัน (Oil&Grease) มีค่าน้อยกว่า 4 มิลลิกรัม/ลิตร ปริมาณของแข็งแขวนลอย (Suspended Solids) มีค่าเท่ากับ 24.5 มิลลิกรัม/ลิตร แบคทีเรียกลุ่มฟีคอลโคลิฟอร์ม (Fecal Coliform Bacteria) มีค่าเท่ากับ 1,600 เอ็มพีเอ็น ต่อ 100 มิลลิลิตร และไนเตรต-ไนโตรเจน (Nitrate-Nitrogen) มีค่าเท่ากับ 2.9 มิลลิกรัม/ลิตร ค่าที่ตรวจวัดส่วนใหญ่มีค่าเป็นไปตามประกาศคณะกรรมการสิ่งแวดล้อมแห่งชาติ ฉบับที่ 8 (พ.ศ. 2537) ออกตามความในพระราชบัญญัติส่งเสริมและรักษาคุณภาพสิ่งแวดล้อมแห่งชาติ พ.ศ. 2535 เรื่อง กำหนดมาตรฐานคุณภาพน้ำในแหล่งน้ำผิวดิน (ประเภทที่ 3) ยกเว้น ค่าบีโอดี (BOD) ซึ่งมีผลตรวจวัดเกินค่ามาตรฐานที่กำหนดให้ไม่เกิน 2.0 มิลลิกรัม/ลิตร ดังแสดงในตารางที่ 3.1-1

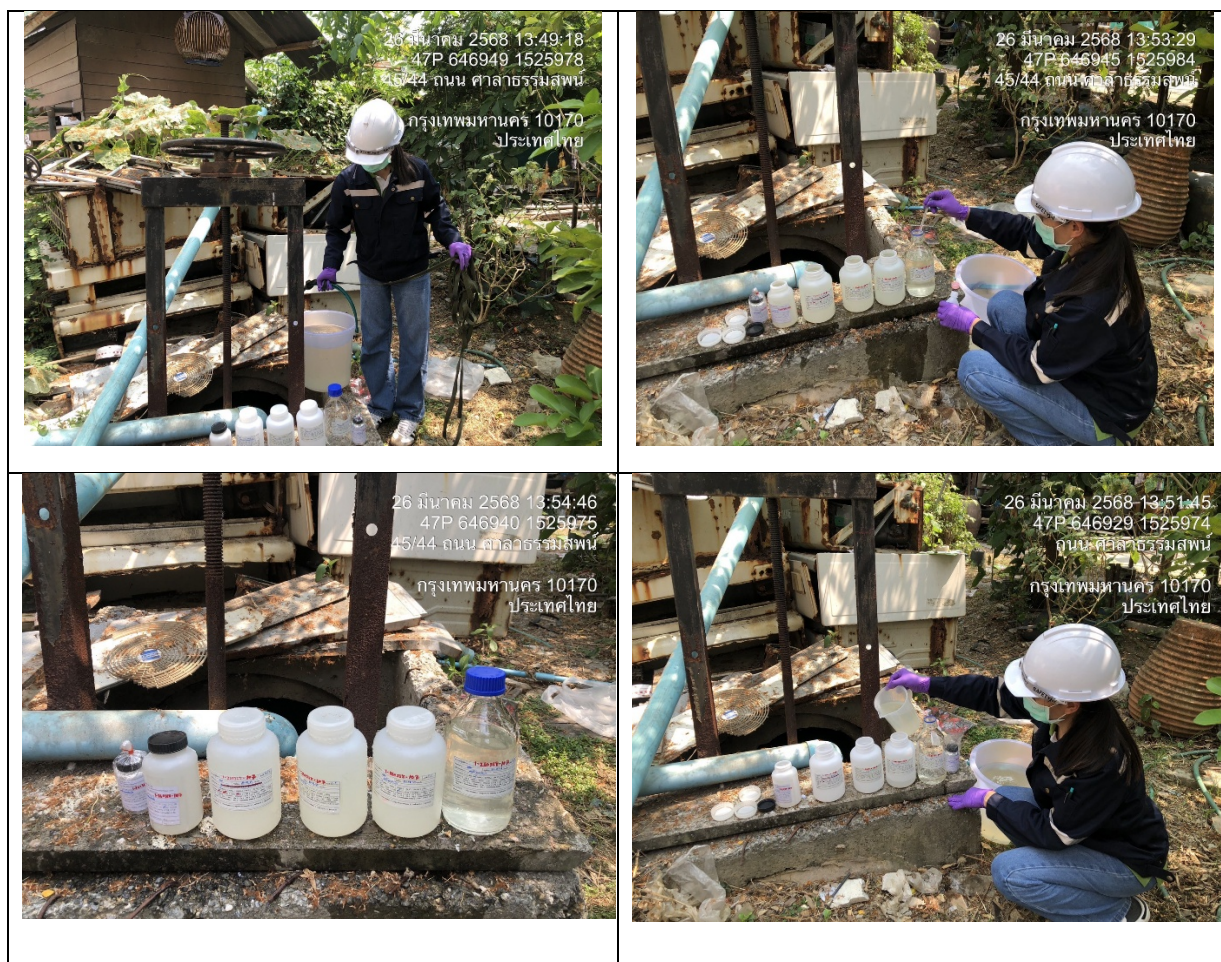
รูปที่ 3.2-1 ภาพถ่ายการเก็บตัวอย่างบริเวณบ่อตรวจสอบคุณภาพน้ำ  
หลังผ่านการบำบัดก่อนระบายออกจากโครงการ

วิธีการเก็บตัวอย่างน้ำทิ้งของโครงการได้ดำเนินการให้เป็นไปตามประกาศกระทรวงทรัพยากรธรรมชาติและสิ่งแวดล้อม เรื่อง กำหนดมาตรฐานควบคุมการระบายน้ำทิ้งจากที่ดินจัดสรรลงวันที่ 7 พฤศจิกายน 2548 ประกาศในราชกิจจานุเบกษาเล่มที่ 122 ตอนที่ 125(ง) วันที่ 29 ธันวาคม 2548

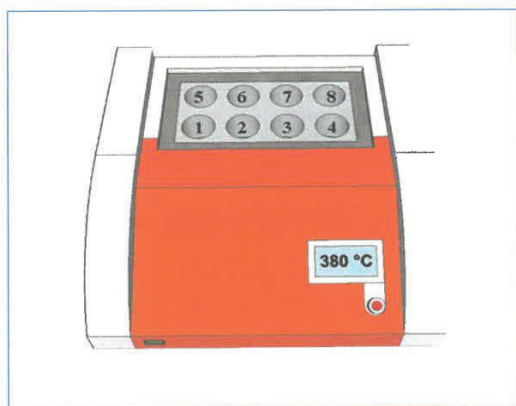
Front View

Result : Without adjustment  
Resolution : 1 °C  
Media : Sand

Position No.	UUC* setting ( °C )	UUC* reading ( °C )	Standard reading ( °C )	UUC* correction ( °C )	Uncertainty of measurement ( +/- °C )
1	380	380	381.59	1.59	0.58
2	380	380	381.68	1.68	0.58
3	380	380	381.81	1.81	0.58
4	380	380	381.62	1.62	0.58
5	380	380	381.58	1.58	0.58
6	380	380	381.75	1.75	0.58
7	380	380	381.92	1.92	0.58
8	380	380	381.58	1.58	0.58
