## บทที่ 3

ผลการปฏิบัติตามมาตรการติดตาม  
ตรวจสอบผลกระทบสิ่งแวดล้อม

การติดตามตรวจสอบการปฏิบัติตามมาตรการติดตามตรวจสอบผลกระทบสิ่งแวดล้อม โครงการ EDGE Sukhumvit 23 (ระยะดำเนินการ) ของ นิติบุคคลอาคารชุด เอจด์ สุขุมวิท 23 ได้ดำเนินการตามมาตรการติดตามตรวจสอบผลกระทบสิ่งแวดล้อมของโครงการที่ได้รับความเห็นชอบจากสำนักงานนโยบายและแผนทรัพยากรธรรมชาติและสิ่งแวดล้อม (สผ.) ตามหนังสือเลขที่ ทส 1009.5/10401 ลงวันที่ 24 กันยายน พ.ศ. 2557 รายละเอียดดังภาคผนวก ข ทั้งนี้ ระหว่างเดือนมกราคม-มิถุนายน พ.ศ. 2568 โครงการได้มอบหมายให้ บริษัท ยูไนเต็ด แอนนาลิสต์ แอนด์ เอ็นจิเนียริง คอนซัลแตนท์ จำกัด เป็นผู้ดำเนินการติดตามตรวจสอบการปฏิบัติตามมาตรการติดตามตรวจสอบผลกระทบสิ่งแวดล้อมของโครงการ รายละเอียดแสดงดังตารางที่ 3-1 ดังนี้

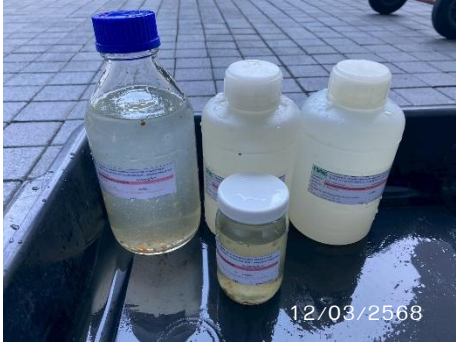
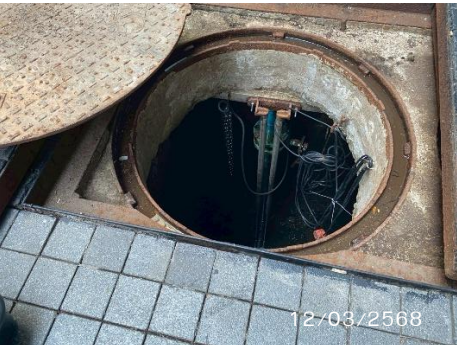
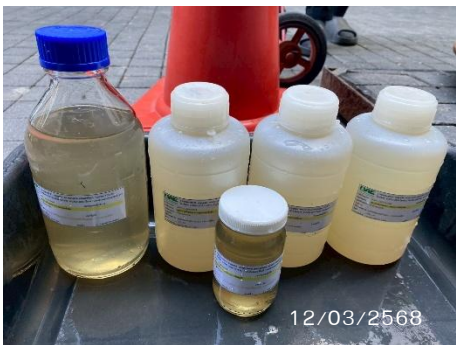
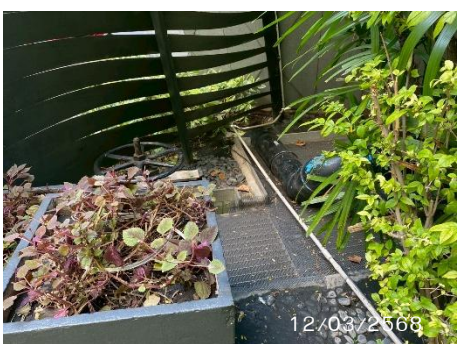
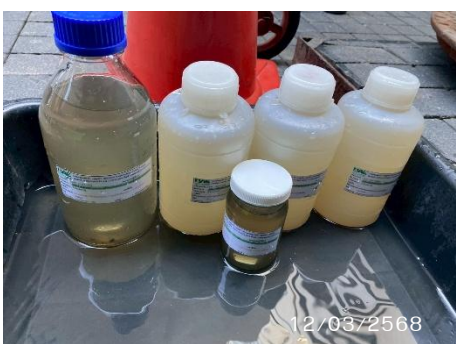
รูปที่ 3-2 การติดตามตรวจสอบคุณภาพน้ำทิ้งจากระบบบำบัดน้ำเสีย

การเก็บตัวอย่างน้ำทิ้งจากระบบบำบัดน้ำเสีย ก่อนเก็บตัวอย่างผู้เก็บตัวอย่างจะล้างอุปกรณ์ที่ใช้ในการเก็บตัวอย่างน้ำด้วยตัวอย่างน้ำ ณ จุดเก็บทุกครั้ง ซึ่งเป็นไปตามระบบการควบคุมมาตรฐาน ISO/IEC 17025 โดยตัวอย่างน้ำทิ้งจากระบบบำบัดน้ำเสียที่ได้จะทำการถ่ายใส่ภาชนะบรรจุตัวอย่างแยกตามรายดัชนี ปิณฑลากลแสดงรายละเอียดตัวอย่างพร้อมบันทึกรายละเอียดลงในใบกำกับตัวอย่าง (Chain of Custody) เพื่อส่งห้องปฏิบัติการวิเคราะห์ตัวอย่างภายในเวลาที่กำหนดต่อไป การเก็บตัวอย่างน้ำทิ้งบริเวณอาคารโครงการแสดงดังรูปที่ 3-2

จุดรวบรวมน้ำเสียเข้าก่อนระบบบำบัดน้ำเสีย

จุดระบายน้ำออกจากระบบบำบัดน้ำเสีย

บ่อพักน้ำสุดท้ายของระบบระบายน้ำของโครงการก่อนระบายลงสู่ระบบระบายน้ำบริเวณด้านหน้าโครงการ
