สรุปผลการปฏิบัติตามมาตรการป้องกันและแก้ไขผลกระทบสิ่งแวดล้อม และมาตรการติดตามตรวจสอบผลกระทบสิ่งแวดล้อม รายงานรายละเอียดโครงการพหลมคอนโด พระราม 2 (ระยะดำเนินการ) ดำเนินการโดยนิติบุคคลอาคารชุด พหลมคอนโด พระราม 2 ประจำปีเดือน มกราคม-มิถุนายน 2568 การตรวจวัดคุณภาพสระว่ายน้ำ บริเวณคุณภาพน้ำสระว่ายน้ำส่วนลึก และคุณภาพน้ำสระว่ายน้ำส่วนตื้น มีค่า pH, TCB, *E.Coli*, *Staphylococcus aureus* และ *Pseudomonas aeruginosa* มีค่าอยู่ในเกณฑ์มาตรฐานกำหนดตามคำแนะนำของคณะกรรมการสาธารณสุข ฉบับที่ 1/2550 เรื่อง การควบคุมการประกอบกิจการสระว่ายน้ำ หรือ กิจกรรม อื่น ๆ สำหรับ Residual Chlorine มาตรฐานดังกล่าวยังไม่มีมาตรฐานกำหนดไว้เพื่อควบคุม สำหรับผลการตรวจวัด pH และ Residual Chlorine ของสระว่ายน้ำประจำวัน แสดงในภาคผนวกที่ 9 สำหรับการตรวจวัดคุณภาพน้ำ พบว่า จุดที่ 1 คุณภาพน้ำก่อนการบำบัด บริเวณบ่อปรับอัตราการไหลของระบบบำบัดน้ำเสียอาคาร A พารามิเตอร์ที่ตรวจวิเคราะห์ ได้แก่ ค่า pH, BOD, TSS, Settleable Solids, Sulfide, TDS, Oil and Grease, TKN และ TCB ซึ่งยังไม่มีเกณฑ์มาตรฐานกำหนดไว้เพื่อควบคุม สำหรับจุดที่ 2 คุณภาพน้ำทั้งหลังการบำบัด บริเวณถังเก็บน้ำที่ผ่านการบำบัดน้ำเสียอาคาร A พบว่า ค่า pH, BOD, Sulfide, Oil and Grease และ TKN มีค่าอยู่ในเกณฑ์มาตรฐานกำหนด TSS, Settleable Solids และ TDS มีค่าเกินมาตรฐานกำหน

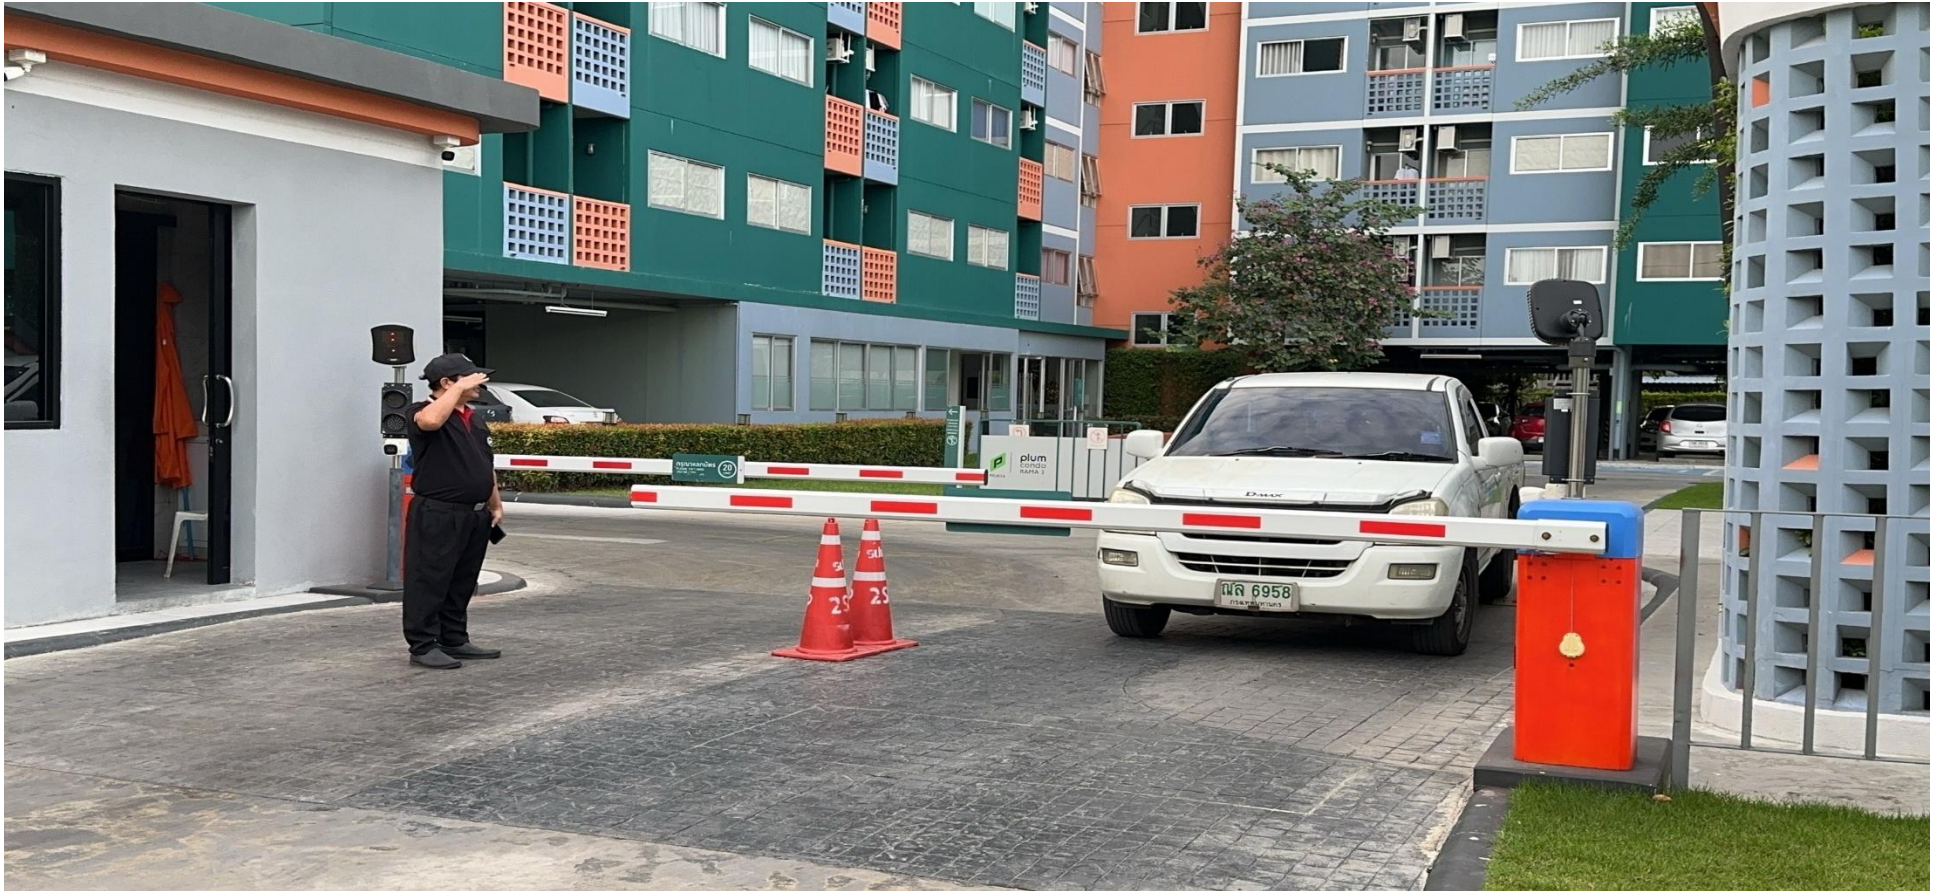
รูปที่ 1.3 สภาพโครงการในปัจจุบัน

รายละเอียดพื้นที่ตั้งของโครงการแสดงดังรูปที่ 1.1 รายละเอียดผังแสดงการใช้ประโยชน์บริเวณพื้นที่โครงการและพื้นที่ใกล้เคียงดังรูปที่ 1.2 และสภาพโครงการในปัจจุบันดังรูปที่ 1.3
