สำหรับรายงานฉบับนี้เป็นรายงานผลการปฏิบัติตามมาตรการป้องกันและแก้ไขผลกระทบสิ่งแวดล้อม และมาตรการติดตามตรวจสอบผลกระทบสิ่งแวดล้อม โครงการ ชามา เย็นอากาศ กรุงเทพฯ (Shama Yen-Akat Bangkok) ในระยะการดำเนินการ ระหว่างเดือนมกราคม-มิถุนายน พ.ศ. 2568 ดังมีรายละเอียดซึ่งจะได้กล่าวต่อไป

ผลการปฏิบัติตามมาตรการป้องกันและ
แก้ไขผลกระทบสิ่งแวดล้อม

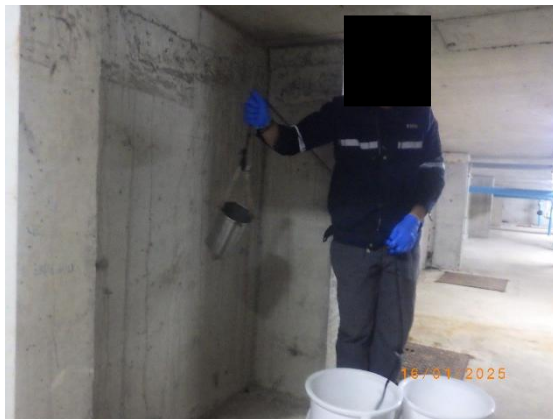
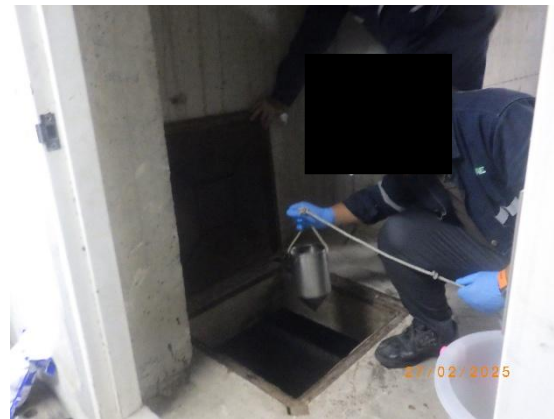
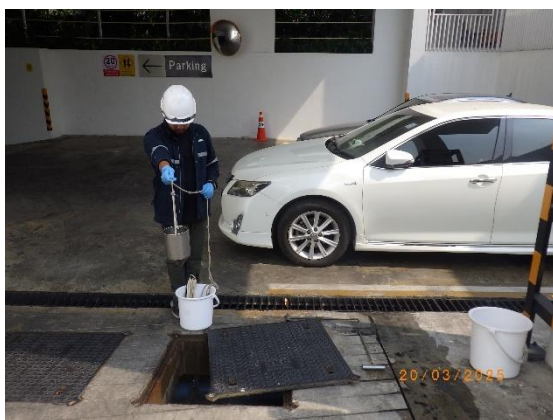
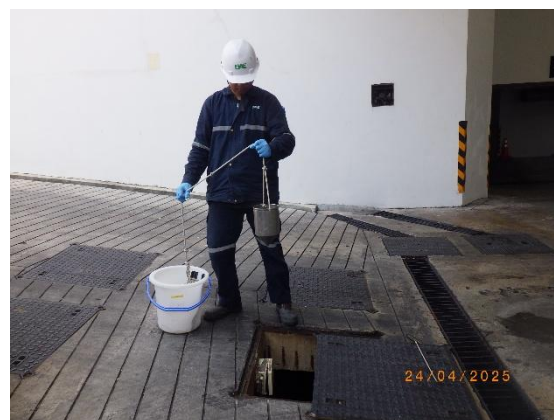
รูปที่ 3-1 การเก็บตัวอย่างคุณภาพน้ำทิ้ง

ก่อนดำเนินการเก็บตัวอย่างน้ำ เจ้าหน้าที่ผู้เก็บตัวอย่างน้ำได้ดำเนินการควบคุมคุณภาพในภาคสนามตามระบบมาตรฐานของห้องปฏิบัติการ ISO/IEC 17025:2017 เพื่อป้องกันการปนเปื้อนขณะเก็บตัวอย่างโดยการสวมถุงมือชนิดไม่มีแบ่ง รวมถึงล้างอุปกรณ์ที่ใช้ในการเก็บตัวอย่างทุกชนิดด้วยน้ำตัวอย่าง จากนั้นจึงดำเนินการเก็บตัวอย่างน้ำ โดยใช้ Stainless Sampler เก็บตัวอย่างน้ำ จากนั้นแบ่งตัวอย่างใส่ภาชนะบรรจุตัวอย่าง แสดงดังรูปที่ 3-1

น้ำเสียก่อนเข้าระบบบำบัดน้ำเสีย

น้ำเสียหลังการบำบัดด้วยระบบบำบัดน้ำเสียก่อนระบายลงท่อระบายน้ำบนถนนเย็นอากาศ

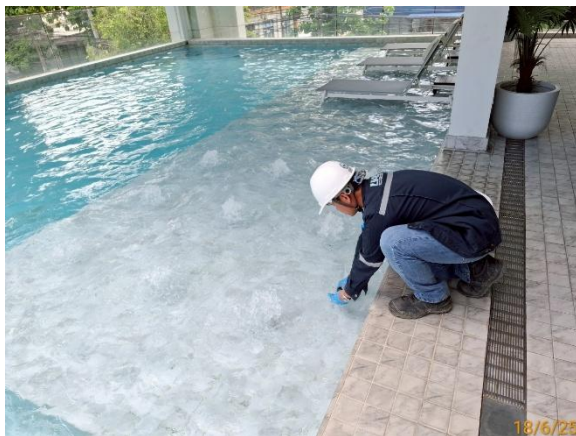
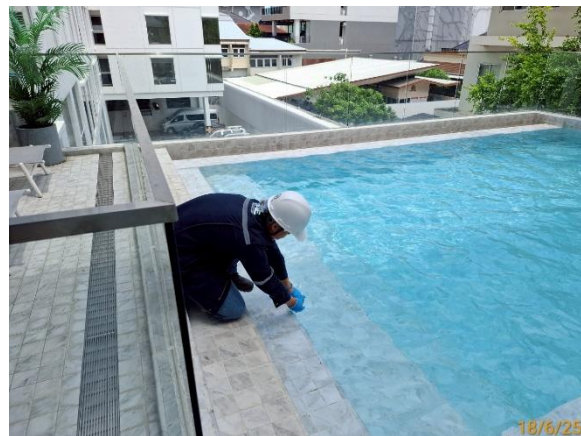
รูปที่ 3-5 การเก็บตัวอย่างคุณภาพน้ำสระว่ายน้ำ

วิธีเก็บตัวอย่างน้ำสระว่ายน้ำจะเก็บแบบตัวอย่างแบบจ้วง (Grab Sampling) โดยแยกเก็บใส่ขวดที่ผ่านการนึ่งอบฆ่าเชื้อด้วยวิธี Sterile Technique โดยขณะเก็บตัวอย่างต้องระวังไม่จับปากขวดหรือคอขวด เพื่อป้องกันการปนเปื้อน และเก็บน้ำให้เหลือที่ว่างไว้ประมาณ 2.5 เซนติเมตร หรือ 1 นิ้ว จากปากขวด เพื่อความสะดวกในการเขย่าตัวอย่างก่อนการวิเคราะห์ โดยก่อนดำเนินการเก็บตัวอย่างน้ำ เจ้าหน้าที่จะสวมถุงมือสะอาดชนิดไม่มีแป้ง เพื่อป้องกันการปนเปื้อนขณะเก็บตัวอย่างน้ำ แสดงดังรูปที่ 3-5

สระว่ายน้ำ (จุดน้ำตื้น)

สระว่ายน้ำ (จุดน้ำลึก)
