บทที่ 2

ผลการดำเนินการตามมาตรการป้องกันและแก้ไขผลกระทบสิ่งแวดล้อม

การดำเนินงานโครงการเหมืองแร่หินอุตสาหกรรมชนิดหินปูน เพื่ออุตสาหกรรมก่อสร้าง ของนางฉลวย ศรีสุวรรณ ประทานบัตรที่ 21261/15628 ตั้งอยู่ที่ ตำบลหนองพลับ อำเภอหัวหิน จังหวัดประจวบคีรีขันธ์ จะต้องปฏิบัติตามมาตรการป้องกันและแก้ไขผลกระทบสิ่งแวดล้อมและมาตรการติดตามตรวจสอบผลกระทบสิ่งแวดล้อม 2 ฉบับ ได้แก่

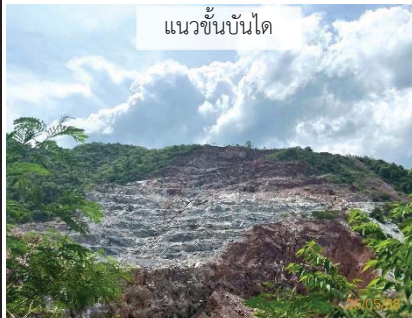
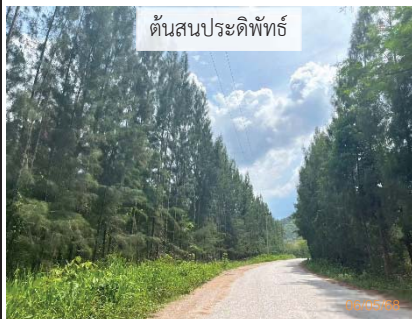
มาตรการป้องกันและแก้ไขผลกระทบสิ่งแวดล้อม และมาตรการติดตามตรวจสอบผลกระทบสิ่งแวดล้อม	ผลการปฏิบัติตามมาตรการ	ปัญหา อุปสรรค ที่ไม่สามารถปฏิบัติ ตามมาตรการ และแนวทางแก้ไข	ภาพประกอบมาตรการ
<p>(1) ทรัพยากรกายภาพ</p> <ul style="list-style-type: none"> ระยะเตรียมการ <p>1. ในการปรับแก้โดยลดความลาดชันหน้าเหมืองให้น้อยลง ให้มีความลาดชันโดยรวมประมาณ 30 องศา นั่นคือความสูงชันบันได ประมาณ 5 ม. และความกว้างไม่น้อยกว่า 9 ม. และพัฒนาลงมาสู่ระดับประมาณ 120-140 ม. เพื่อให้ครอบคลุมหน้าผาระเบิดหินเดิม โดยในการพัฒนาหน้าเหมืองแต่ละชั้นให้พัฒนาลงมาทีละชั้นและทำการปลูกพืชคลุมดินพืชตระกูลถั่ว เช่น กระถินยักษ์ กระถินบ้าน พืชตระกูลหญ้าต่างๆ วัชพืช ตลอดจนไม้พุ่ม เป็นต้น บริเวณชันบันไดเดิมที่ผ่านการทำเหมืองมาแล้ว</p> <p>2. ให้ดำเนินการปลูกพรรณไม้โตเร็วเพิ่มเติมริมทางหลวงหมายเลข 3219 ให้หนาแน่นบดบังทัศนียภาพหน้าเหมือง</p> <p>3. ให้พัฒนาหน้าเหมืองให้มีอิสระหันลงสู่ทิศใต้เสมอ และพัฒนาจากด้านในชันบันไดออกสู่ภายนอก</p>	<p>- โครงการพัฒนาชันบันไดให้มีขนาดตามมาตรการกำหนด โดยให้ชันบันไดมีความสูงประมาณ 10 ม. กว้างประมาณ 10 ม. และควบคุมความลาดชันทั้งหมดของหน้าเหมืองไม่เกิน 45 องศา และได้มีการปลูกต้นกระถินไว้ตลอดแนวเขตประทานบัตร โดยมีการดูแลรักษาให้เจริญเติบโตอย่างต่อเนื่อง</p> <p>- โครงการได้ปลูกต้นสนประติพัทธ์ทั้ง 2 ด้านบริเวณเส้นทางขนส่งแร่่ออกสู่ถนนทางหลวงหมายเลข 3219 ที่หนาแน่นให้บดบังทัศนียภาพหน้าเหมืองเพื่อป้องกันการฟุ้งกระจายของฝุ่นละอองจากการขนส่งแร่</p> <p>- ปัจจุบันการเปิดทำเหมืองของโครงการเดินหน้าเหมืองอิสระไปทางด้านทิศใต้</p>	<p>- ไม่มี</p>

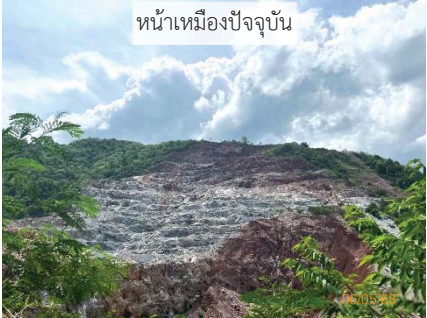
มาตรการป้องกันและแก้ไขผลกระทบสิ่งแวดล้อม และมาตรการติดตามตรวจสอบผลกระทบสิ่งแวดล้อม	ผลการปฏิบัติตามมาตรการ	ปัญหา อุปสรรค ที่ไม่สามารถปฏิบัติ ตามมาตรการ และแนวทางแก้ไข	ภาพประกอบมาตรการ
<ul style="list-style-type: none"> ระยะภายหลังการทำเหมือง <p>1.กำหนดให้มีการปรับปรุงหน้าเหมืองเดิมในทุก ระยะชั้นการทำเหมืองและให้ปลูกพืชคลุมดินให้ เจริญเติบโตครอบคลุมชั้นบันไดหน้าเหมืองเดิมตลอด อายุประทานบัตร</p> <p>2.การดำเนินงานปรับสภาพพื้นที่ทำเหมือง ให้ กระทำพร้อมๆ กับการทำเหมือง และดำเนินการ ต่อเนื่องจนสิ้นสุดโครงการทำเหมือง</p>	<p>- การทำเหมืองของโครงการในปัจจุบันเป็นการ ทำเหมืองเหนือระดับพื้นราบ ทางโครงการอยู่ ระหว่างพัฒนาหน้าเหมืองใหม่ให้ครอบคลุมพื้นที่ ผ่านการทำเหมืองตามมาตรา 9 เดิมเพื่อให้มี ความลาดชันรวมของพื้นที่ลดลง และได้ ดำเนินการปลูกต้นไม้เพิ่มเติมบริเวณชั้นบันได ได้แก่ ต้นประดู่ ต้นโพธิ์ ต้นกระถิน เป็นต้น</p>	<p>- ไม่มี</p>	<p>หน้าเหมืองปัจจุบัน</p>

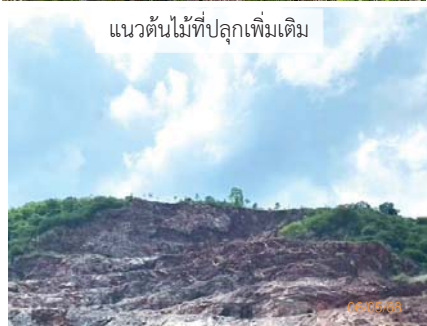
<p>แนวต้นไม้ที่ปลูกเพิ่มเติม</p>

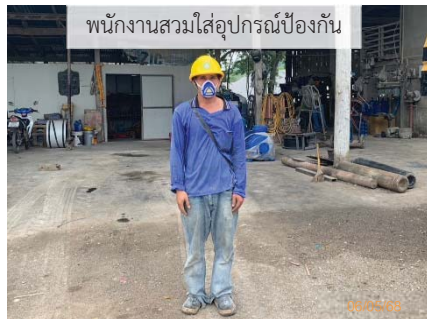
<p>(2) คุณภาพอากาศ</p> <ul style="list-style-type: none"> ฝุ่นละอองบริเวณหน้าเหมือง <p>- จัดหาอุปกรณ์ป้องกันฝุ่นละออง เช่น แวนตา หน้ากากกันฝุ่นแก่พนักงานที่ปฏิบัติงานอย่างเพียงพอ เพื่อป้องกันการได้รับผลกระทบจากบริเวณที่มีการฟุ้ง กระจายของฝุ่นละออง</p>	<p>- ทางโครงการได้จัดเตรียมอุปกรณ์ป้องกัน อันตรายส่วนบุคคลให้พนักงานสวมใส่ ได้แก่ แวนตาป้องกันฝุ่น หน้ากากป้องกันฝุ่น ผ้าปิด จมูก รองเท้านิรภัย ถุงมือ และปลีกันแดด โดยให้ พนักงานสวมใส่ตามความเหมาะสมกับสภาพของ งานในขณะปฏิบัติงาน</p>	<p>- ไม่มี</p>	<p>พนักงานสวมใส่อุปกรณ์ป้องกัน</p>

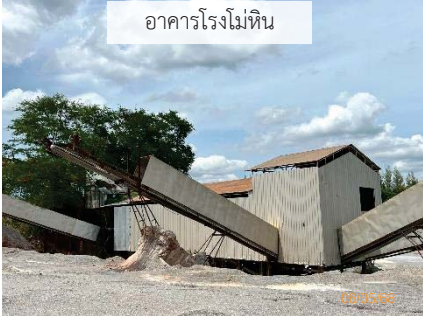
<ul style="list-style-type: none"> • ฝุ่นละอองจากการโรงโม่หิน <ul style="list-style-type: none"> - ให้ปรับปรุงโรงโม่หินเป็นระบบปิด - ติดตั้งระบบสเปรย์น้ำเพิ่มเติมบริเวณปลายสายพานทุกสาย - ลาดยางเส้นทางขนส่งหินจากโรงโม่ออกสู่ทางหลวงหมายเลข 3219 - บดอัดพื้นลานกองแร่และทำความสะอาดลานและทางขนส่งทุกวัน อย่าให้มีฝุ่นสะสมบนพื้นที่ - จัดสร้างลานล้างล้อรถบรรทุกบริเวณก่อนออกจากโรงโม่หิน - ปลุกพรณไม้ไผ่เร็วล้อมรอบโรงโม่เพิ่มเติม 	<ul style="list-style-type: none"> - ทางโครงการได้ปรับปรุงอาคารโรงโม่หินของโครงการ ด้วยการปิดคลุมอาคารทั้ง 3 ด้าน รวมทั้งสายพานลำเลียงแร่ อย่างมิดชิดเพื่อป้องกันการฟุ้งกระจายของฝุ่นละออง - ติดตั้งระบบสเปรย์น้ำบริเวณจุดกำเนิดฝุ่นละออง และเปิดใช้งานตลอดเวลาทำการบดย่อยแร่ - ทางโครงการได้จัดทำถนนลาดยางเส้นทางขนส่งภายในพื้นที่โครงการ เส้นทางเข้า-ออกพื้นที่โครงการ และถนนสาธารณะนอกโครงการ - ปรับปรุงลานเก็บกองแร่เป็นลานหินบดอัดแน่น - ดูแลรักษาลานล้างล้อของโครงการให้อยู่ใน 	<ul style="list-style-type: none"> - ไม่มี 	<p>อาคารโรงโม่หิน</p>

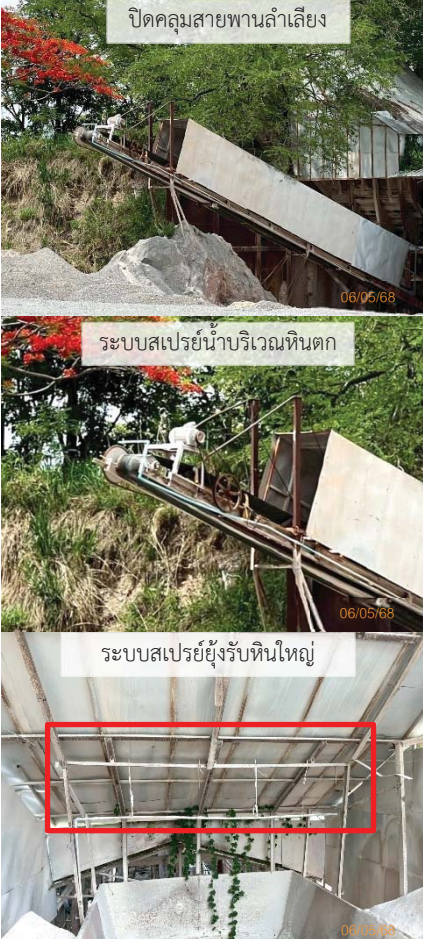
มาตรการป้องกันและแก้ไขผลกระทบสิ่งแวดล้อม และมาตรการติดตามตรวจสอบผลกระทบสิ่งแวดล้อม	ผลการปฏิบัติตามมาตรการ	ปัญหา อุปสรรค ที่ไม่สามารถปฏิบัติ ตามมาตรการ และแนวทางแก้ไข	ภาพประกอบมาตรการ
<p>ให้หนาแน่น</p> <p>จัดสร้างคันทำนบและคูระบายน้ำล้อมรอบโรงโม่หินระบายลงสู่บ่อเก็บกักตกตะกอนขนาด 1 ไร่ ลึกประมาณ 4 ม. บริเวณพื้นที่ต่ำทางทิศตะวันออกเฉียงใต้ของพื้นที่โรงโม่หินที่กำหนด</p>	<p>สภาพที่ใช้งานได้ดีอยู่เสมอ</p> <p>- บริเวณที่ว่างของพื้นที่โรงโม่หินปล่อยให้พันธุ์ธรรมชาติขึ้นปกคลุม และดูแลแนวต้นไม้ที่ปลูกไว้ให้มีการเจริญเติบโตที่ดี</p> <p>- จัดสร้างคันทำนบดิน พร้อมปล่อยให้พันธุ์ไม้ธรรมชาติขึ้นปกคลุม และปลูกไม้ยืนต้นโตเร็วโดยรอบบริเวณโรงโม่หิน</p> <p>- สร้างคูระบายน้ำเพื่อรวบรวมน้ำให้ไหลลงบ่อดักตะกอนขนาด 1 ไร่ ลึก 4 เมตร</p>

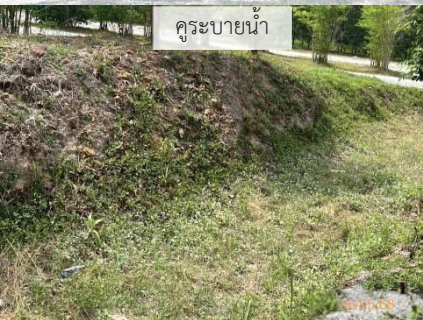
มาตรการป้องกันและแก้ไขผลกระทบสิ่งแวดล้อม และมาตรการติดตามตรวจสอบผลกระทบสิ่งแวดล้อม	ผลการปฏิบัติตามมาตรการ	ปัญหา อุปสรรค ที่ไม่สามารถปฏิบัติ ตามมาตรการ และแนวทางแก้ไข	ภาพประกอบมาตรการ
<ul style="list-style-type: none"> ทรัพยากรน้ำ <ol style="list-style-type: none"> ปรับปรุงพื้นที่ลานกองแร่เป็นลาดแข็งและจัดบ่อเก็บกักน้ำตกตะกอนขนาดประมาณ 1 ไร่ ลึก 4 ม. จัดสร้างคูระบายน้ำขนาดกว้าง 2.5 ม. ลึก 1 ม. ท้องคูกว้าง 0.5 ม. รองรับน้ำจากลานกองแร่ระบายลงสู่บ่อเก็บกัก 	<ul style="list-style-type: none"> -โครงการได้จัดทำลานกองแร่เป็นลานแข็งและจัดสร้างบ่อดักตะกอนไว้เพื่อรองรับน้ำชะล้างจำนวน 2 บ่อ ขนาดบ่อละ 1 ไร่ ลึก 4 ม.บริเวณด้านทิศตะวันออกเฉียงเหนือและทิศใต้ของพื้นที่โครงการ -สร้างคูระบายน้ำเพื่อรวบรวมน้ำให้ไหลลงบ่อดักตะกอน 	- ไม่มี

<ol style="list-style-type: none"> จัดสร้างคูระบายน้ำ ขนาดกว้าง 2.5 ม. ลึก 1 ม. ท้องคูกว้าง 0.5 ม. บริเวณริมทางขนส่งแร่จากหน้าเหมืองรับและระบายน้ำจากหน้าเหมืองให้ไหลลงสู่แอ่งหน้าเหมืองมาตราที่ 9 เดิมที่มีพื้นที่ประมาณ 9 ไร่ ได้หน้าผาชันเดิม 	<ul style="list-style-type: none"> -โครงการได้จัดคูระบายน้ำบริเวณแนวเขตด้านทิศตะวันออกทิศใต้และระบายน้ำจากหน้าเหมืองให้ไหลลงสู่แอ่งหน้าเหมืองมาตราที่ 9 เดิมที่มีพื้นที่ประมาณ 9 ไร่ ได้หน้าผาชันเดิม 	-ไม่มี

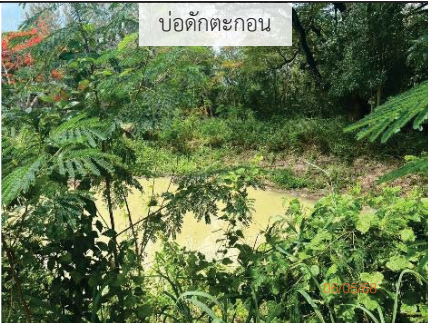
4. ให้สร้างบ่อดักตะกอนจำนวน 1 บ่อ ตำแหน่งและขนาดตามที่ระบุในแผนผังโครงการทำเหมืองเพื่อรองรับน้ำชะล้างจากบริเวณหน้าเหมือง โดยสามารถนำน้ำไปใช้ประโยชน์ในกิจกรรมต่างๆ เช่น รดน้ำต้นไม้ภายในโครงการ ฉีดพรมเส้นทางขนส่งแร่ บริเวณหน้าเหมือง บริเวณพื้นที่โรงโม่ บด หรือย่อยหิน และภายในพื้นที่โครงการ เป็นต้น และห้ามทำการระบายน้ำออกสู่ภายนอกพื้นที่โครงการ แต่หากจำเป็นต้องระบายน้ำออกนอกพื้นที่โครงการ คุณภาพน้ำต้องมีค่าอยู่ในเกณฑ์มาตรฐานแล้วเท่านั้น	- ทางโครงการได้ดำเนินการจัดสร้างบ่อดักตะกอนจำนวน 1 บ่อขนาด 1 ไร่ ลึก 4 เมตร เพื่อรองรับน้ำชะล้างจากหน้าเหมือง โดยนำน้ำไปใช้ในการ ฉีดพรมเส้นทางขนส่ง รดน้ำต้นไม้ภายในโครงการ	- ไม่มี

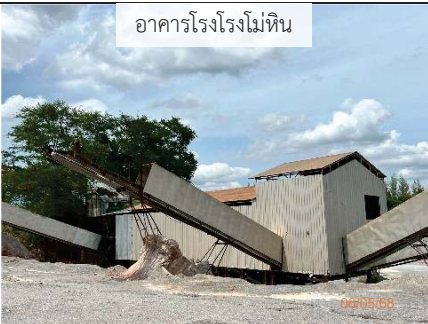
5. โรงโม่ บด หรือย่อยหิน ของโครงการจะต้องมีการบำรุงรักษาระบบป้องกันและกำจัดฝุ่นให้มีประสิทธิภาพ ติดอยู่เสมอ ทั้งการปิดคลุมอาคาร อุปกรณ์ และระบบสเปรย์น้ำที่จุดกำเนิดฝุ่นต่างๆ และต้องเปิดใช้ตลอดเวลาที่ทำการโม่ บด ย่อยหิน ตามประกาศกรมอุตสาหกรรมพื้นฐานและการเหมืองแร่ เรื่องให้โรงโม่ บด หรือย่อยหิน มีระบบป้องกันผลกระทบสิ่งแวดล้อม ลงวันที่ 12 มกราคม 2548 โดยเคร่งครัด	- ทางโครงการได้ปรับปรุงอาคารโรงโม่หินของโครงการ ด้วยการปิดคลุมอาคารทั้ง 3 ด้านรวมทั้งสายพานลำเลียงแร่ อย่างมิดชิดเพื่อป้องกันการฟุ้งกระจายของฝุ่นละออง - ติดตั้งระบบสเปรย์น้ำบริเวณจุดกำเนิดฝุ่นละออง และเปิดใช้งานตลอดเวลาทำการบดย่อยแร่ - บริเวณที่ว่างของพื้นที่โรงโม่หินปล่อยให้พันธุ์ไม้ธรรมชาติขึ้นปกคลุม และดูแลแนวต้นไม้ที่ปลูกไว้ให้มีการเจริญเติบโตที่ดี	- ไม่มี

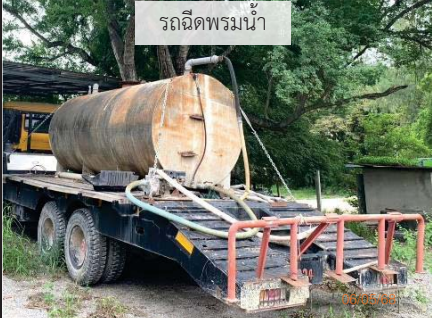
มาตรการป้องกันและแก้ไขผลกระทบสิ่งแวดล้อม และมาตรการติดตามตรวจสอบผลกระทบสิ่งแวดล้อม	ผลการปฏิบัติตามมาตรการ	ปัญหา อุปสรรคที่ไม่สามารถปฏิบัติ ตามมาตรการและแนวทางแก้ไข	ภาพประกอบมาตรการ
<p>6. ให้ฉีดพรมน้ำเพื่อลดการฟุ้งกระจายของฝุ่นละออง บริเวณหน้าเหมือง โรงโม่ บด หรือย่อยหิน เส้นทางลำเลียงแร่ภายในพื้นที่โครงการ และเส้นทางขนส่งแร่ช่วงที่ผ่านชุมชน ตามความเหมาะสมกับภูมิอากาศ และปรับปรุงเส้นทางขนส่งแร่ให้เป็นถนนลาดยางหรือถนนหินบดอัดแน่น รวมทั้งตรวจสอบและปรับปรุงซ่อมแซมเส้นทางขนส่งแร่ให้อยู่ในสภาพที่ใช้งานได้ดีอยู่เสมอ</p>	<p>- จัดให้มีรถฉีดพรมน้ำเพื่อลดการฟุ้งกระจายของฝุ่นละอองบริเวณหน้าเหมือง พื้นที่โรงโม่หิน เส้นทางขนส่งแร่ภายในพื้นที่โครงการ และเส้นทางขนส่งแร่นอกพื้นที่โครงการ โดยความถี่ในการฉีดพรมจะพิจารณาตามสภาพภูมิอากาศของแต่ละวัน</p> <p>- มีการปรับปรุงเส้นทางขนส่งแร่ภายในและภายนอกโครงการเป็นถนนหินบดอัดแน่น รวมทั้งตรวจสอบและซ่อมแซมเส้นทางขนส่งแร่ให้อยู่ในสภาพที่สามารถใช้งานได้ดีอยู่เสมอ</p>	<p>- ไม่มี</p>

<p>รถฉีดพรมน้ำ</p>   <p>ถนนภายในพื้นที่โครงการ</p>

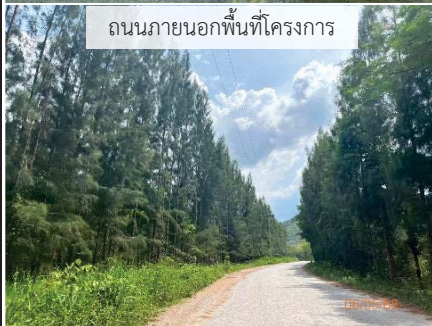
<p>ถนนภายนอกพื้นที่โครงการ</p>
