รายงานผลการปฏิบัติตามมาตรการป้องกัน และลดผลกระทบสิ่งแวดล้อม และมาตรการติดตามตรวจสอบคุณภาพสิ่งแวดล้อม

โครงการทำเหมืองชนิดแร่หินอุตสาหกรรมชนิดหินทราย เพื่ออุตสาหกรรมก่อสร้าง
ของบริษัทนครพนมเจริญศรี จำกัด

ประทานบัตรที่ 33926/16291 (ระยะดำเนินการ) ครั้งที่ 1/2568

ระหว่างเดือนมกราคม - เดือนมิถุนายน 2568

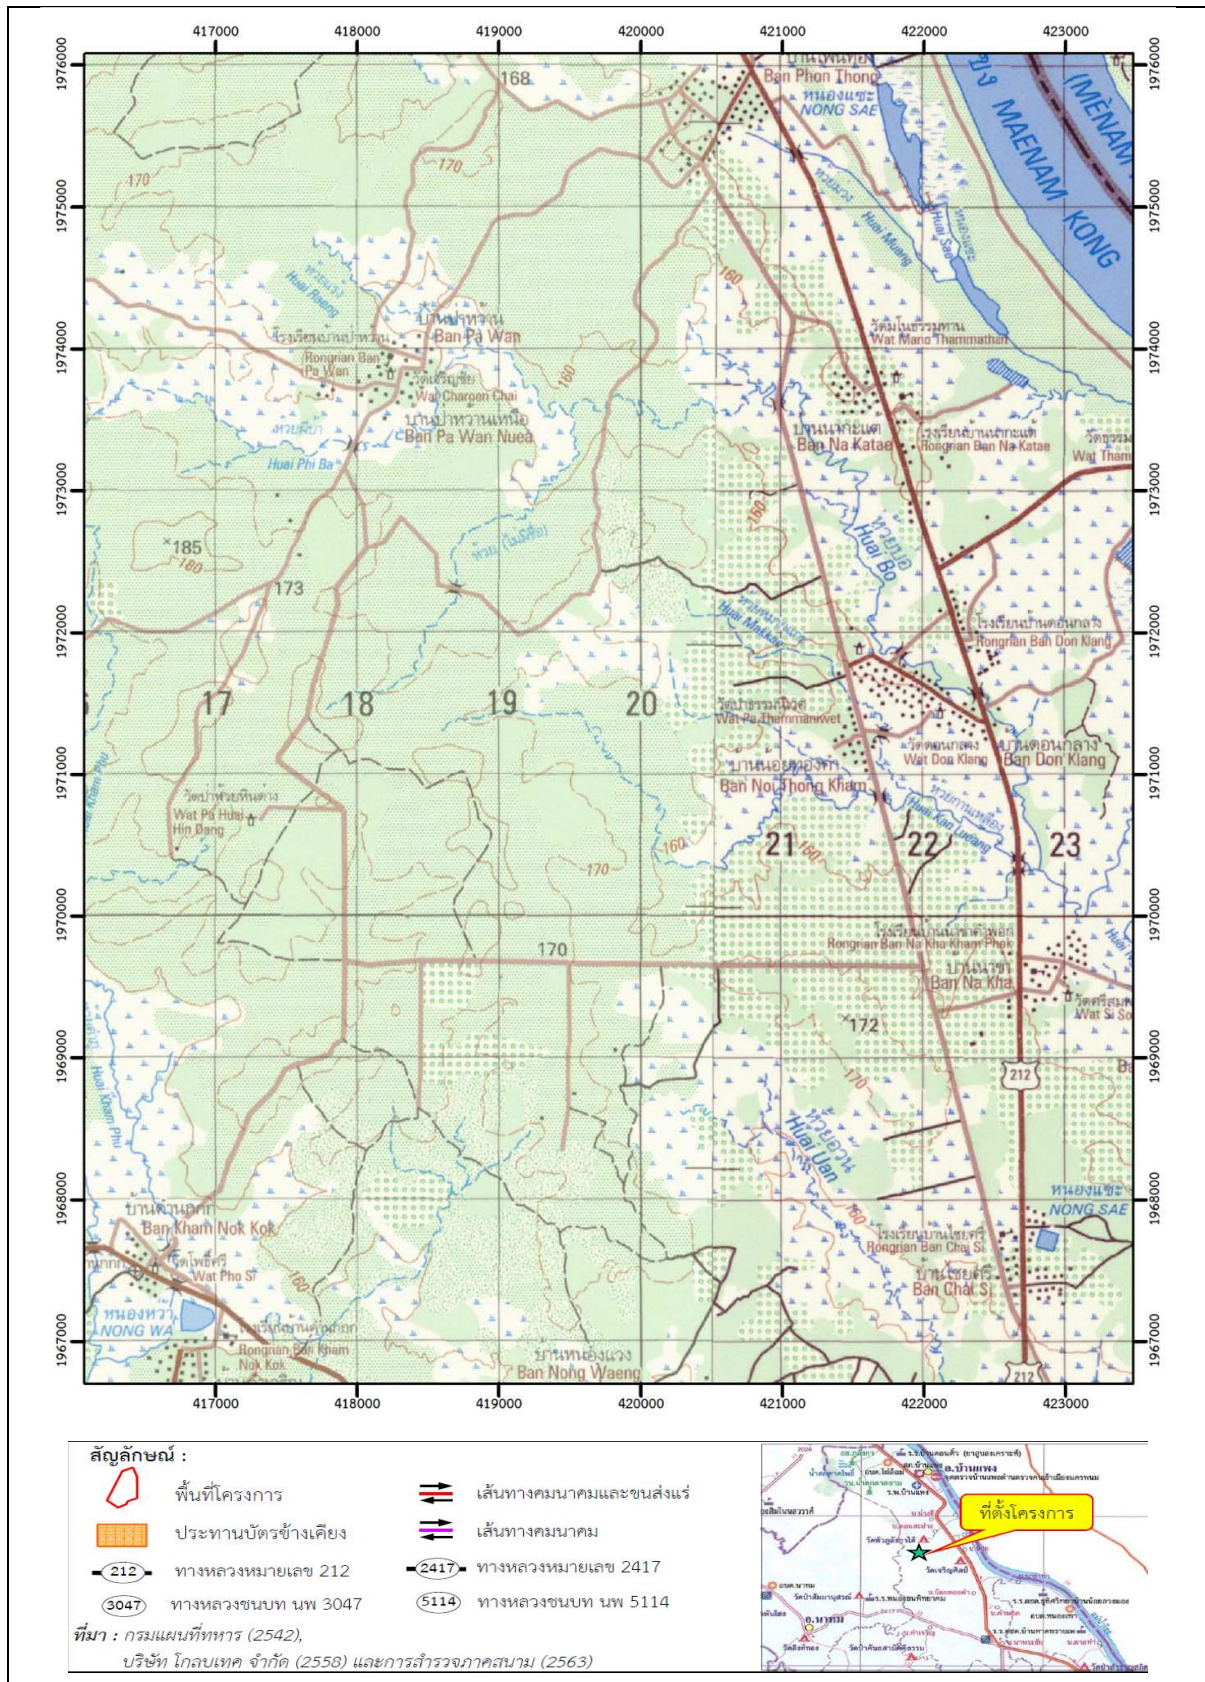
รูปที่ 1-2 เส้นทางคมนาคม และเส้นทางขนส่งแร่ของโครงการ

สำหรับเส้นทางขนส่งแร่ เริ่มต้นจากพื้นที่โครงการ แล้วเดินทางตามเส้นทางทางทิศตะวันออกเฉียงใต้ ประมาณ 80 เมตร (ม.) เลี้ยวขวาไปยังเส้นทางหลวงชนบท นครพนม 3047 (บ้านตอง-บ้านน้ำกา) เป็นระยะทางประมาณ 3กม. ถึงสามแยก เลี้ยวซ้ายไปทางหลวงชนบท นครพนม 5114 ประมาณ 4กม.เจอสามแยกเลี้ยวขวาประมาณ 1.8 กม. เลี้ยวซ้ายขึ้นสู่ทางหลวงหมายเลข 212 (จ.นครพนม-อ.บ้านแพง) ต่อไป

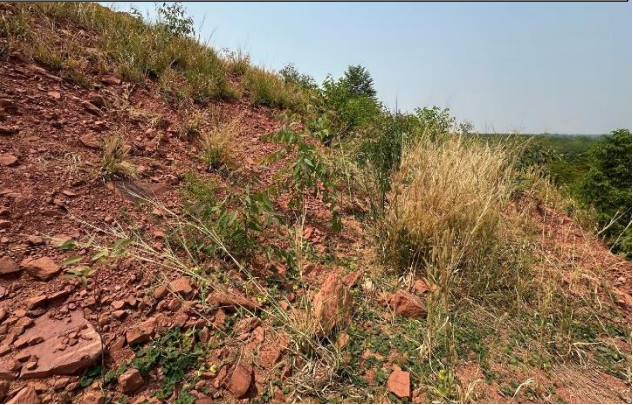
มาตรการป้องกันและแก้ไขผลกระทบสิ่งแวดล้อม	ผลการปฏิบัติตามมาตรการป้องกันและแก้ไขผลกระทบสิ่งแวดล้อม	ปัญหา และอุปสรรค ข้อเสนอแนะ	เอกสารอ้างอิง
3. ให้ทำการปรับปรุงฟื้นฟูพื้นที่โครงการที่ผ่านการทำเหมืองแร่แล้ว และพื้นที่สิ้นสุดการใช้ประโยชน์แล้วตามแผนงานการฟื้นฟูพื้นที่ผ่านการทำเหมืองแร่ที่ได้เสนอไว้ในรายงานการประเมินผลกระทบสิ่งแวดล้อม พร้อมทั้งให้รายงานผลการดำเนินงานให้สำนักงานนโยบายและแผนทรัพยากรธรรมชาติและสิ่งแวดล้อม และกรมอุตสาหกรรมพื้นฐานและการเหมืองแร่ทราบทุกปี	<p>ดำเนินการฟื้นฟูตามแผนการฟื้นฟูตามเงื่อนไขที่กำหนดไว้ในรายงานการประเมินผลกระทบสิ่งแวดล้อม ซึ่งแผนงานการฟื้นฟูเหมืองของโครงการกำหนดให้ดำเนินการฟื้นฟูพร้อมปลูกต้นไม้บริเวณพื้นที่ที่เว้นไม่ทำเหมืองที่ระยะ 10 ม. ทางด้านทิศตะวันออกและบริเวณพื้นที่ที่ผ่านการทำเหมืองแล้ว รวมพื้นที่ฟื้นฟูประมาณ 3.77 ไร่ พร้อมทั้งปลูกต้นไม้เพื่อปรับทัศนียภาพภายในพื้นที่โครงการ และปลูกต้นไม้ทดแทนต้นไม้เดิมบางส่วนหากกรณีต้นไม้ตาย ส่วนบ่อเหมืองปรับสภาพขบบ่อให้อยู่ในลักษณะที่ปลอดภัย พร้อมทั้งดูแลต้นไม้ที่ปลูกไว้ในการฟื้นฟูช่วงที่ผ่านมาให้เจริญเติบโตอยู่เสมอ</p> <p>- ปัจจุบันโครงการจัดสร้างคันทำนบดินล้อมรอบพื้นที่โครงการ โดยพื้นที่เว้นการทำเหมืองระยะ 10 ม. ทางด้านทิศตะวันออกเฉียงใต้ทำการปลูกต้นสักยางนา พร้อมทั้งปลูกหญ้าแฝกเป็นพืชคลุมดิน และพื้นที่เว้นการทำเหมืองระยะ 50 ม. ทางด้านทิศตะวันตกใกล้กับทางสาธารณประโยชน์ บริเวณหลักหมุดที่ 1 กับหลักหมุดที่ 10 ทางโครงการดำเนินการปลูกต้นประดู่ ยางนา ตะขบ และปลูกหญ้าแฝกเป็นพืชคลุมดิน ส่วนพื้นที่ผ่านการทำเหมืองจะดำเนินการปรับให้เป็นชั้นบันได และปลูกต้นไม้ต่อไป พร้อมทั้งดูแลให้มีการเจริญเติบโตที่ดี</p> <p>- โครงการจัดทำรายงานแผนและผลการดำเนินงานด้านการฟื้นฟูพื้นที่ที่ทำเหมืองประจำปี และจัดส่งให้แก่กรมอุตสาหกรรมพื้นฐานและการเหมืองแร่และหน่วยงานที่เกี่ยวข้องทราบทุกปี สำเนาหนังสือนำส่งดังเอกสารแนบ 3 ซึ่งจะนำเสนอให้ทราบต่อไป</p>	<p>- ไม่มี</p> <p>-</p> <p>-</p> <p>-</p>	<div>ทำการปลูกหญ้าแฝกคลุมดิน</div> <div>

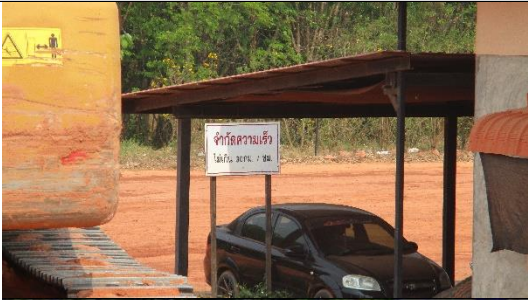
6. คมนาคม	1. ให้จัดทำป้ายเตือนภัยให้ระวางรถบรรทุกและป้ายจำกัดความเร็วรถบริเวณทางแยกและเขตชุมชนบริเวณเส้นทางขนส่งแร่ก่อนออกสู่ทางหลวงหมายเลข 212 และก่อนถึงทางเข้า-ออกโครงการ โดยให้มีระยะห่างด้านละ 50, 100 และ 200 ม.	- จัดทำป้ายเตือน ระวางรถบรรทุกทุกก่อนถึงทาง เข้า-ออก พื้นที่โครงการ โดยมีระยะห่างด้านละ 50,100 และ 200 ม. - ป้ายจำกัดความเร็ว ติดบริเวณทางแยกและเขตชุมชน บริเวณริมเส้นทางขนส่งแร่ก่อนออกสู่ทางหลวงหมายเลข 212 และทางเข้า-ออก พื้นที่โครงการ	- ไม่มี

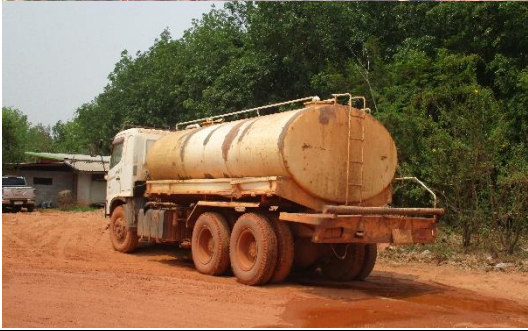
3. ให้ฉีดพรมน้ำบริเวณเส้นทางขนส่งแร่ภายในโครงการและเส้นทางขนส่งแร่ก่อนออกสู่ทางหลวงหมายเลข 212 วันละ 3-4 ครั้ง หรือตามความเหมาะสมของสภาพภูมิอากาศ และดูแลถนนให้อยู่ในสภาพดี	- จัดรถฉีดพรมน้ำอย่างน้อยวันละ 4-5 ครั้ง หรือขึ้นอยู่กับสภาพภูมิอากาศในแต่ละวันบริเวณเส้นทางในพื้นที่โครงการและเส้นทางขนส่งแร่ก่อนออกสู่ทางหลวงหมายเลข 212 พร้อมทั้งดูแลถนนให้อยู่ในสภาพพร้อมใช้งานหากพบว่าชำรุดจะรีบดำเนินการซ่อมแซมทันที	- ไม่มี

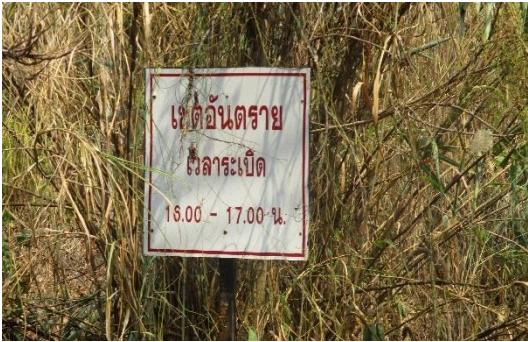
3. เสียง ความสั่นสะเทือน และหินปลิว	1. ให้ใช้วัตถุระเบิด ANFO เปิดหน้าเหมืองและกำหนดปริมาณวัตถุระเบิดไม่เกิน 87.21 กก./จังหวะถ่วง และให้มีระยะอัดปัดรู ไม่น้อยกว่า 3 ม. 2. ให้ติดป้ายเตือนเขตการใช้วัตถุระเบิด พร้อมทั้งระบุเวลาในการระเบิดไว้บริเวณริมเส้นทางด้านทิศตะวันตกของโครงการ และจัดให้มีเจ้าหน้าที่ปิดกั้นเส้นทาง	- โครงการใช้ วัตถุระเบิด AN-FO ในการเปิดหน้าเหมือง และใช้วัตถุระเบิดไม่เกิน 87.21 กก./จังหวะถ่วง และระยะอัดปัดรูไม่เกิน 3 ม. - ติดป้ายเตือนเขตการใช้ระเบิดไว้บริเวณริมเส้นทางด้านทิศตะวันตกของโครงการพร้อมระบุวันเวลาในการระเบิด และจัดให้มีเจ้าหน้าที่ปิดกั้นเส้นทางในช่วงที่ทำการระเบิด	- ไม่มี - ไม่มี	-

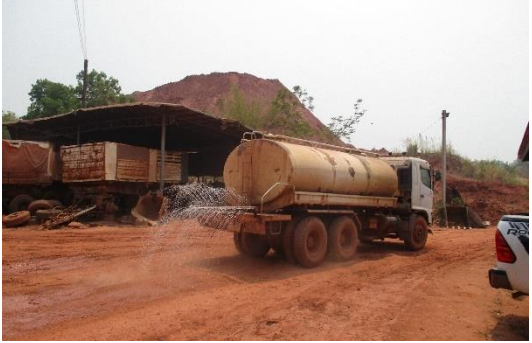
5. ทรัพยากรดิน	3. น้ำในบ่อดักตะกอนและขุมเหมืองจะนำไปใช้ประโยชน์แบบหมุนเวียนกิจกรรมการทำเหมืองแร่ เช่น การฉีดพรมเส้นทางขนส่งแร่ การรดน้ำต้นไม้ในการฟื้นฟูพื้นที่จากการทำเหมืองและพื้นที่เกษตรข้างเคียง	- ใช้น้ำจากบ่อดักตะกอนในการฉีดพรมบริเวณเส้นทางขนส่งภายในพื้นที่โครงการ เส้นทางเข้า-ออกพื้นที่โครงการ และถนนสาธารณะนอกโครงการ	- ไม่มี

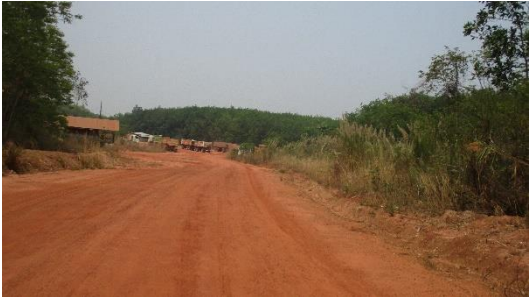
1. แปลือกดินที่ได้จากการทำเหมืองให้นำไปถมกลับพื้นที่ที่ผ่านการทำเหมืองบริเวณทางด้านทิศใต้และทำการปลูกต้นไม้ฟื้นฟูส่วนที่เหลือ ใช้ปรับปรุงเส้นทางขนส่งแร่คันทำนบดินและฟื้นฟูสภาพพื้นที่ เพื่อลดผลกระทบด้านทรัพยากรดินและการชะล้างพังทลาย	- แปลือกดินที่ได้จากการเปิดหน้าเหมืองนำไปปรับปรุงเส้นทางขนส่งแร่ สร้างคันทำนบดินพร้อมทั้งปลูกต้นกระถินเทพา ประดู่ ยางนา และหญ้าแฝก บนคันทำนบและด้านล่างคันทำนบ	- ไม่มี

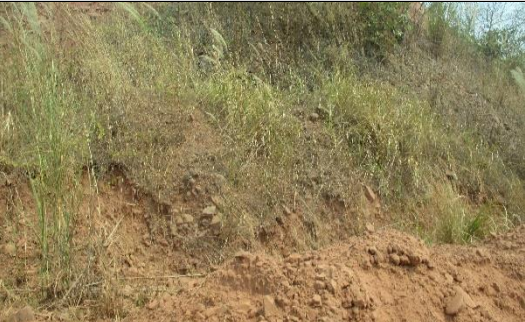
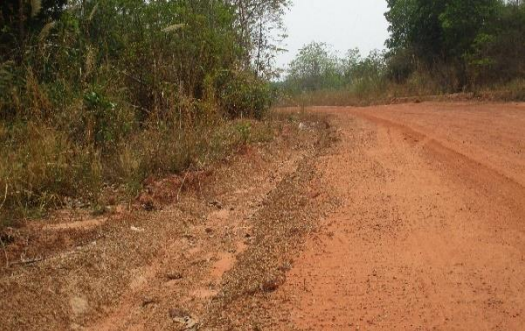
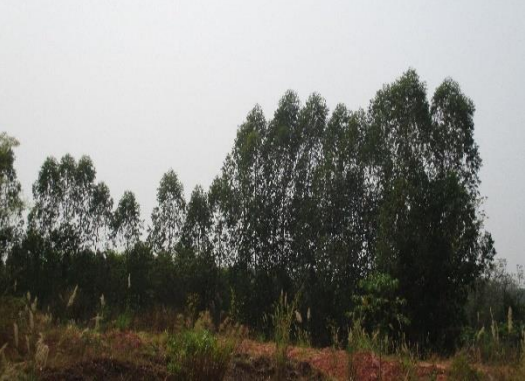
3. ให้สร้างคันทำนบดินและปลูกต้นไม้ จำนวน 3 แถว คือ บริเวณบนชั้นคันทำนบ จำนวน 1 แถว บริเวณด้านล่างคันทำนบดินทั้ง 2 ด้าน โดยมีลักษณะโครงสร้างทั่วไป 3 ชั้นเรือนยอด เรือนยอดชั้นบน ได้แก่ กระบกประดู่ ต้นไม้เรือนยอดชั้นรอง พันธุ์ไม้ที่เลือกนำมาฟื้นฟู ได้แก่ มะปอก เรือนยอดชั้นไม้พุ่ม คือ กุ๊ก และนอกจากนี้พิจารณาพันธุ์ไม้ที่เป็นไม้ผลเพื่อเป็นอาหารแก่สัตว์ป่าและนก ประกอบด้วย ไทร พุทราและ หว้า ส่วนไม้พื้นล่างที่นำมาปลูก คือ กล้วยาแฟก	<div>- สร้างคันทำนบดินรอบพื้นที่โครงการขนาด กว้าง 8 ม. สูง 1.5 ม. คันดินกว้าง 2 ม.</div> <div>- สร้างคูระบายน้ำ กว้าง 1.5 ม. ความกว้างท้องร่อง 1 ม. ลึก 1 ม.</div> <div>- โครงการปลูกต้นประดู่ ยางนา และตะขบ บนคันทำนบดิน ระยะ 2x2 ม. จำนวน 3 แถว และปลูกหญ้าแฝกเพื่อป้องกันการพังทลายของคันทำนบดิน</div>	- ไม่มี	<div>
