**รายงานผลการปฏิบัติตามมาตรการป้องกัน
และแก้ไขผลกระทบสิ่งแวดล้อม และมาตรการ
ติดตามตรวจสอบผลกระทบสิ่งแวดล้อม
โครงการระบบทางด่วนขั้นที่ 3 (สายเหนือและสายใต้)
(ทางพิเศษสายบางนา-อโศกวงค์) ระยะดำเนินการ
ระหว่างเดือนมกราคม - มิถุนายน พ.ศ. 2568**

รายงานผลการปฏิบัติตามมาตรการป้องกันและแก้ไขผลกระทบสิ่งแวดล้อม
และมาตรการติดตามตรวจสอบผลกระทบสิ่งแวดล้อม
โครงการระบบทางด่วนขั้นที่ 3 (สายเหนือและสายใต้)
(ทางพิเศษสายบางนา-อโศก)

๑. ชื่อโครงการ ทางพิเศษสายบางนา-อโศก
- ชื่อเดิมโครงการก่อนมีการเปลี่ยนแปลง (ถ้ามี) โครงการระบบทางด่วนขั้นที่ 3 (สายเหนือและสายใต้)
๒. สถานที่ตั้ง เขตคลองเตย เขตบางนา กรุงเทพมหานคร
๓. ชื่อเจ้าของโครงการ การทางพิเศษแห่งประเทศไทย
๔. สถานที่ติดต่อ การทางพิเศษแห่งประเทศไทย อาคารศูนย์บริหารทางพิเศษ กทพ.
เลขที่ 111 ถนนริมคลองบางกะปิ แขวงบางกะปิ เขตห้วยขวาง กรุงเทพมหานคร 10310
๕. จัดทำโดย ศูนย์วิจัยและบริการวิชาการ คณะสิ่งแวดล้อม มหาวิทยาลัยเกษตรศาสตร์
๖. โครงการได้รับความเห็นชอบในรายงานการประเมินผลกระทบสิ่งแวดล้อม เมื่อ 26 กรกฎาคม 2543
๗. โครงการได้นำเสนอรายงานผลการปฏิบัติตามมาตรการฯ ครั้งสุดท้ายเมื่อ เมื่อ 29 มกราคม 2568
๘. รายละเอียดโครงการ
 - ลักษณะ/ประเภทโครงการ ทางพิเศษ
 - ขนาดพื้นที่โครงการ/ระยะทาง 4.7 กิโลเมตร
 - กิจกรรมในโครงการ (โดยสรุป)
 - ให้บริการทางพิเศษ (เก็บค่าผ่า

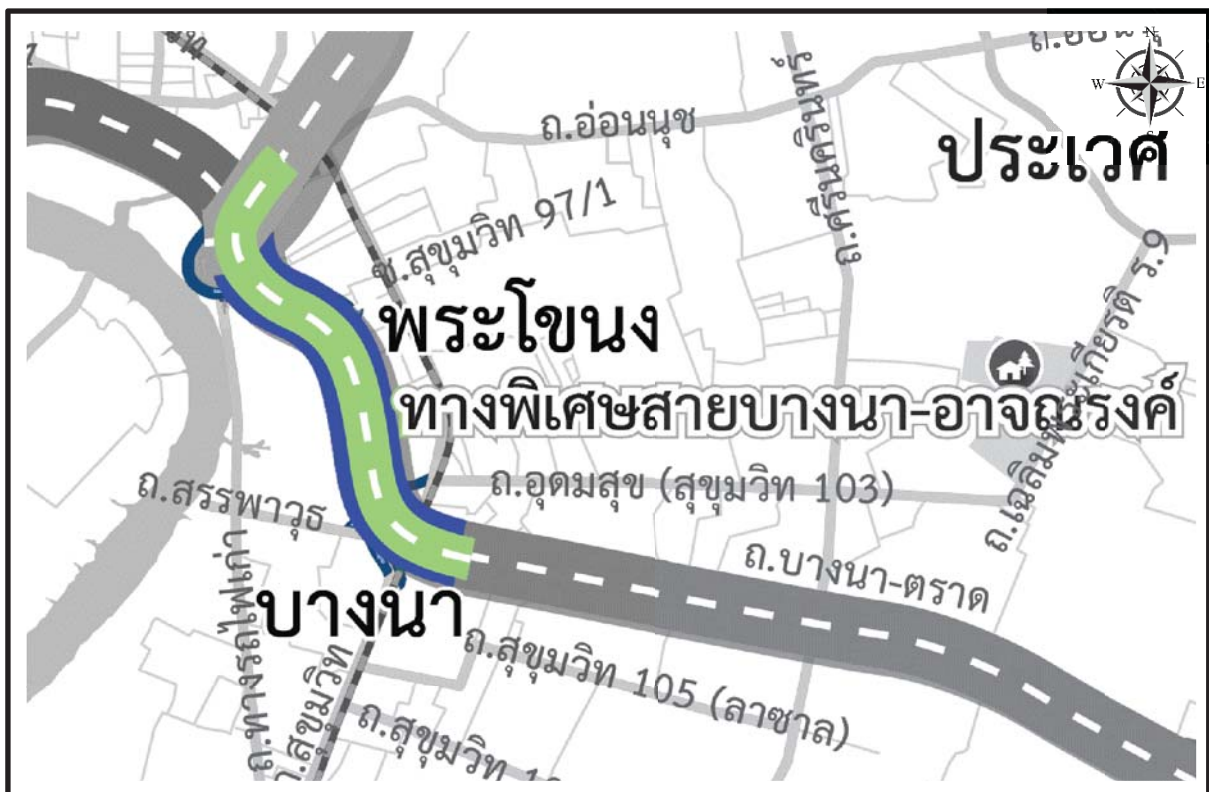
รูปที่ 2.1 รายละเอียดตามแนวสายทางของทางพิเศษสายบางนา-อโศก

กทพ. ได้ดำเนินการก่อสร้างทางพิเศษสายบางนา-อาจนรงค์ ซึ่งเป็นส่วนหนึ่งของระบบทางด่วนขั้นที่ 3 เพื่อแก้ไขปัญหาการจราจรติดขัดบริเวณหน้าด่านบางนา และรองรับการเปิดให้บริการท่าอากาศยานสุวรรณภูมิ ซึ่งทางพิเศษสายบางนา-อาจนรงค์ มีจุดเริ่มต้นจากปลายทางพิเศษฉลองรัช บริเวณอาจนรงค์ และเชื่อมทับตามแนวทางพิเศษเฉลิมมหานคร จากทางแยกต่างระดับอาจนรงค์เชื่อมต่อกับทางพิเศษบูรพาวิถี มีระยะทาง 4.7 กิโลเมตร โดยได้เปิดให้บริการตั้งแต่วันที่ 15 มิถุนายน 2548 (รูปที่ 2.1)

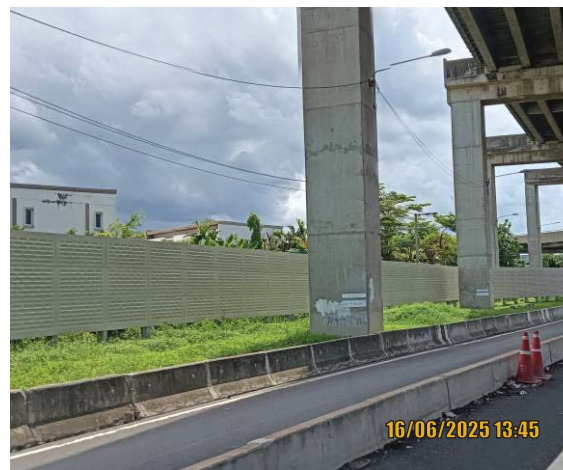
รูปที่ 3.1-3 กำแพงกันเสียง
บริเวณลุมพินีทาวเวอร์เพลส สุขุมวิท 62

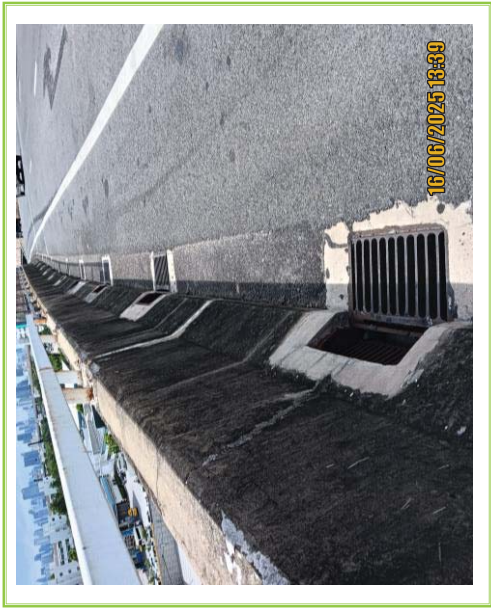
มาตรการป้องกันและแก้ไขผลกระทบสิ่งแวดล้อม	ผลการปฏิบัติตามมาตรการฯ	ปัญหา อุปสรรค การแก้ไข ที่ไม่สามารถปฏิบัติตามมาตรการ และแนวทางแก้ไข
ข้อมูลเรื่องร้องเรียนสิ่งแวดล้อม	- กทพ. ได้ดำเนินการติดตามเฝ้าระวังเรื่องร้องเรียน พบว่า ปัจจุบันไม่มีเรื่องร้องเรียน	-
การป้องกันน้ำท่วมและการระบายน้ำ	- โครงการได้ออกแบบระบบระบายน้ำบนทางพิเศษ เพื่อป้องกันไม่ให้เกิดน้ำท่วมขังบนทางพิเศษ (รูปที่ 3.2-1)	-

รูปที่ 3.2-1 รางระบายน้ำบนทางพิเศษ

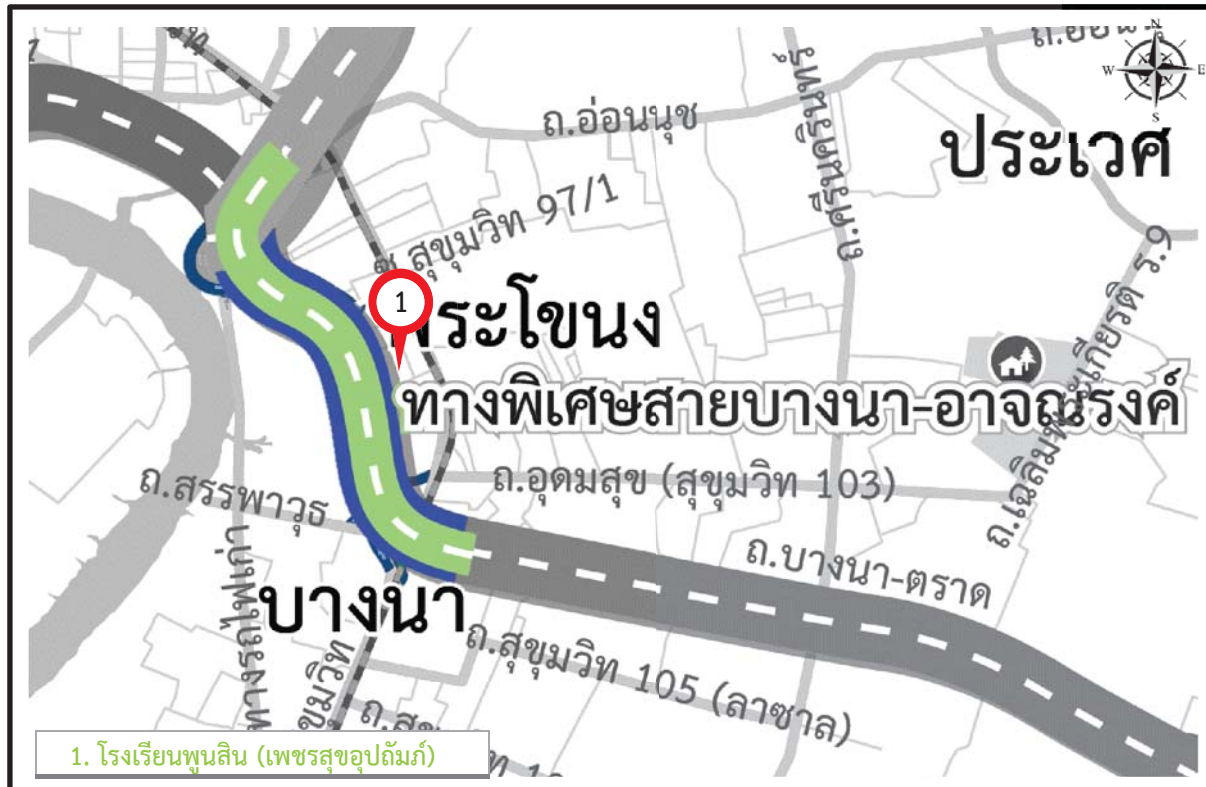
รูปที่ 4.1 ตำแหน่งสถานีตรวจวัดคุณภาพสิ่งแวดล้อม ทางพิเศษสายบางนา-อโศก

พิกัดที่ตั้งจุดตรวจวัดความสั่นสะเทือน UTM 47P 0673389 E, 1513225 N เป็นบริเวณด้านหลังอาคาร 5 โดยมีระยะห่างจากทางพิเศษ ประมาณ 5 เมตร

โดยมีรายละเอียดตำแหน่งสถานีตรวจวัดคุณภาพสิ่งแวดล้อม แสดงดังรูปที่ 4.1

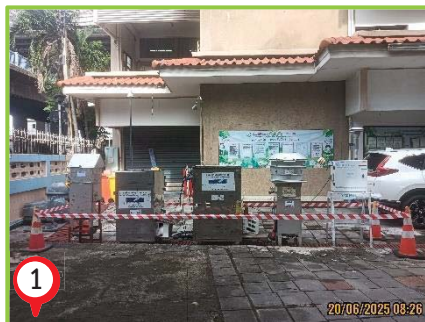
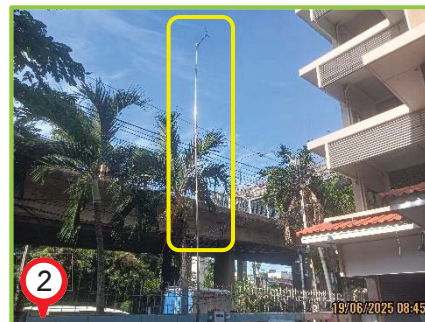
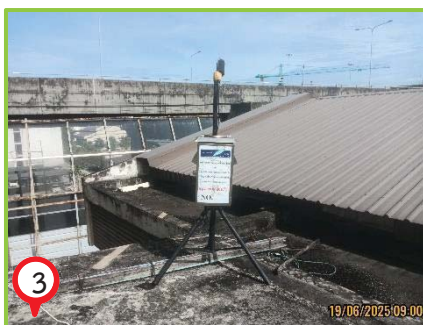
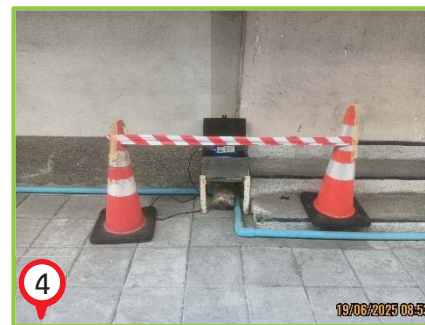
รูปที่ 4.2 สถานีตรวจวัดคุณภาพสิ่งแวดล้อม บริเวณโรงเรียนพูนสิน (ชื่อปัจจุบันโรงเรียนพูนสิน เพชรสุขอุบลัมภ์)

จุดที่ 1 คือ จุดตรวจวัดคุณภาพอากาศในบรรยากาศ
จุดที่ 3 คือ จุดตรวจวัดระดับเสียงโดยทั่วไป

จุดที่ 2 คือ จุดตรวจวัดความเร็วลม ทิศทางลม และอุณหภูมิ
จุดที่ 4 คือ จุดตรวจวัดความสั่นสะเทือน

บริเวณด้านหน้าอาคาร 6
TSP, PM₁₀, PM_{2.5}, CO, NO₂, THC, O₃, CO₂
(ตรวจวัดระหว่างวันที่ 19-24 มิ.ย. 68)

บริเวณด้านหน้าอาคาร 6
ความเร็วลม ทิศทางลม และอุณหภูมิ
(ตรวจวัดระหว่างวันที่ 19-24 มิ.ย. 68)

บริเวณระเียงชั้น 5 อาคาร 5
ระดับเสียงโดยทั่วไป (ตรวจวัดระหว่างวันที่ 19-22 มิ.ย. 68)

บริเวณด้านหลังอาคาร 5
ความสั่นสะเทือน (ตรวจวัดระหว่างวันที่ 19-22 มิ.ย. 68)
