# ผลการตรวจวัดเพื่อตรวจติดตาม คุณภาพสิ่งแวดล้อม

ผลการติดตามตรวจสอบผลกระทบสิ่งแวดล้อม โครงการ Cosy Beach View Condominium (ชื่อเดิม โครงการ Cosy Beach View) ได้รับผลการพิจารณารายงานผลกระทบสิ่งแวดล้อม ทส 1009.5/5394 ลงวันที่ 13 มิถุนายน 2554 ระบุไว้ในหนังสือเห็นชอบรายงานฯ ซึ่งสามารถสรุปได้ดังนี้

## 4.2 ระบบบำบัดน้ำเสีย

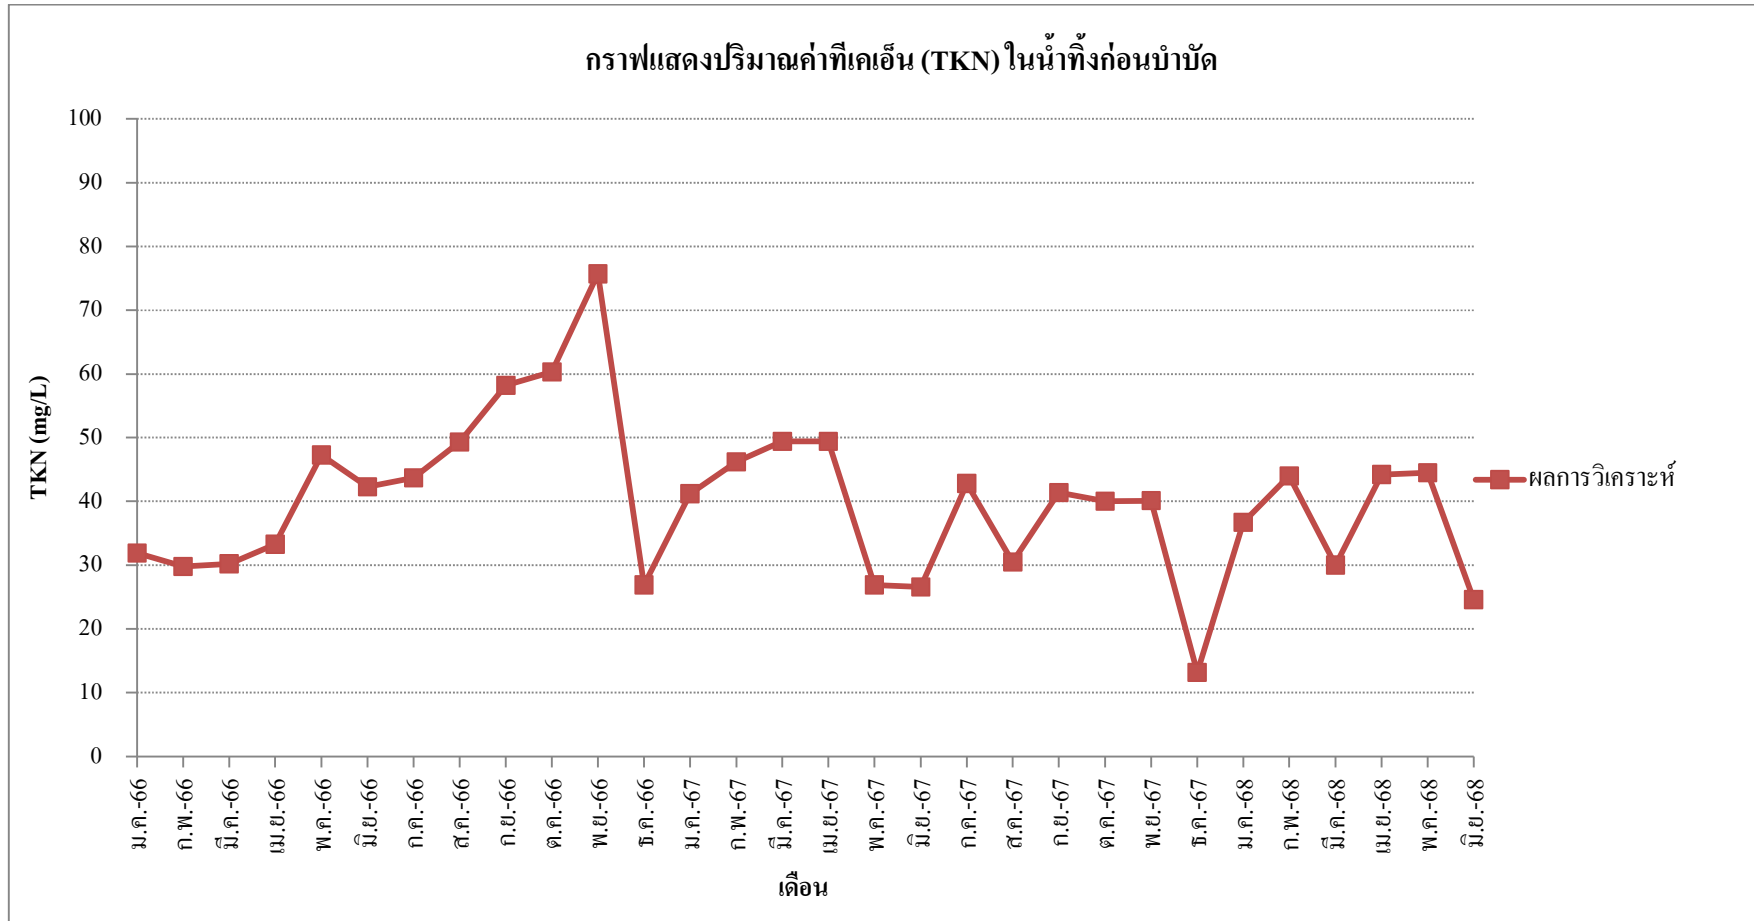
ภาพที่ 4.4 กราฟแสดงปริมาณค่าที่เคเอ็น (TKN) ในน้ำทิ้งก่อนบำบัด

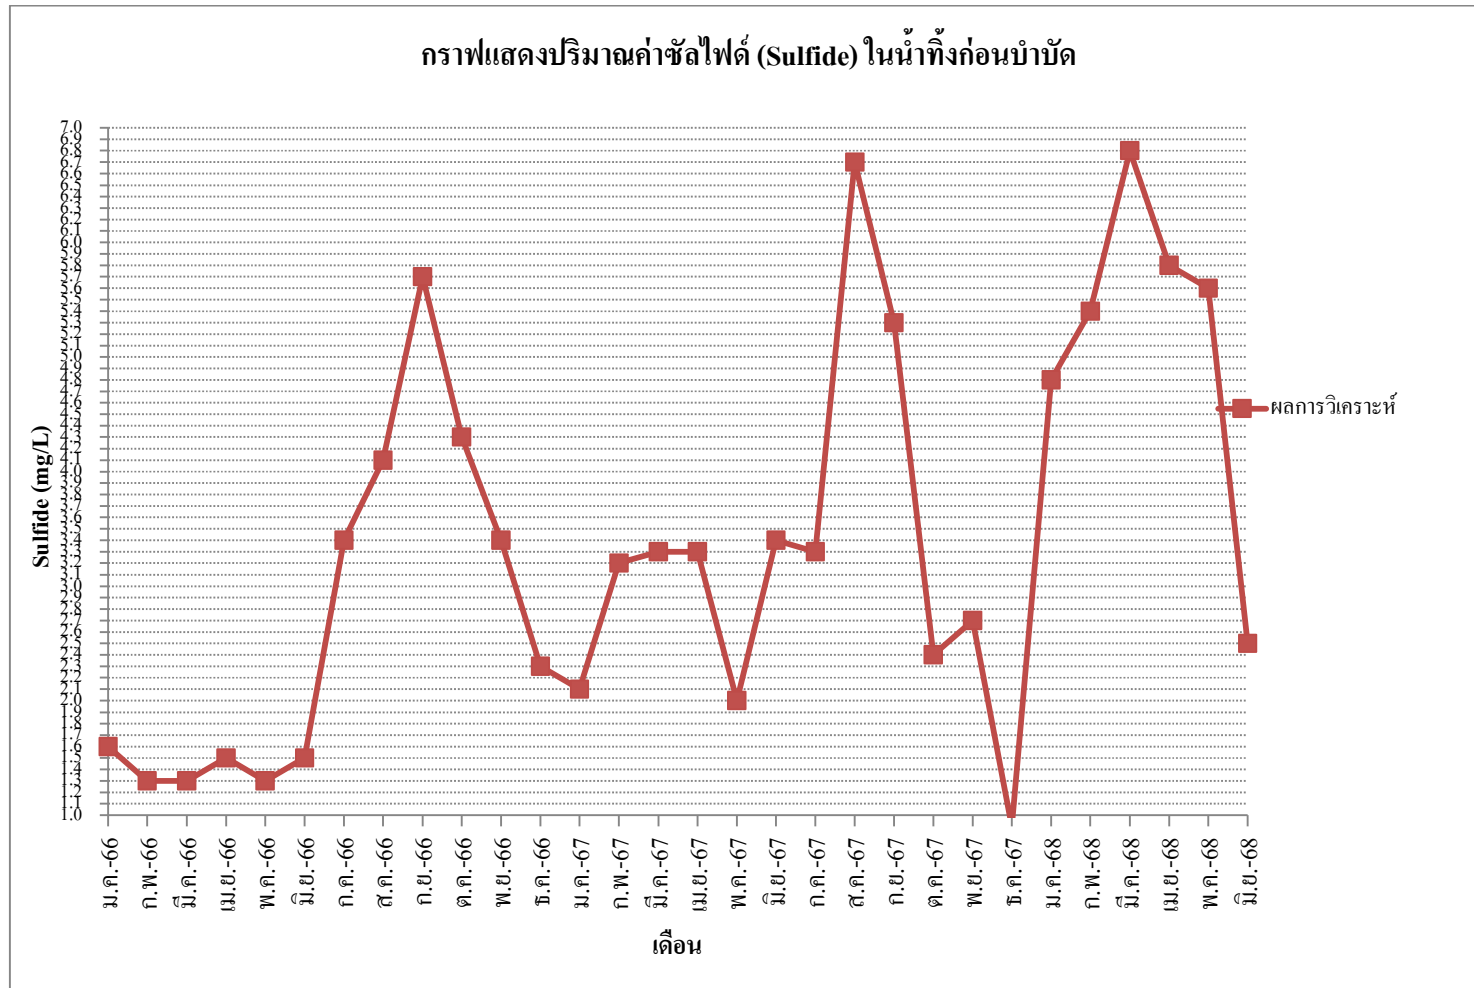
ภาพที่ 4.7 กราฟแสดงปริมาณค่าซัลไฟด์ (Sulfide) ในน้ำทิ้งก่อนบำบัด

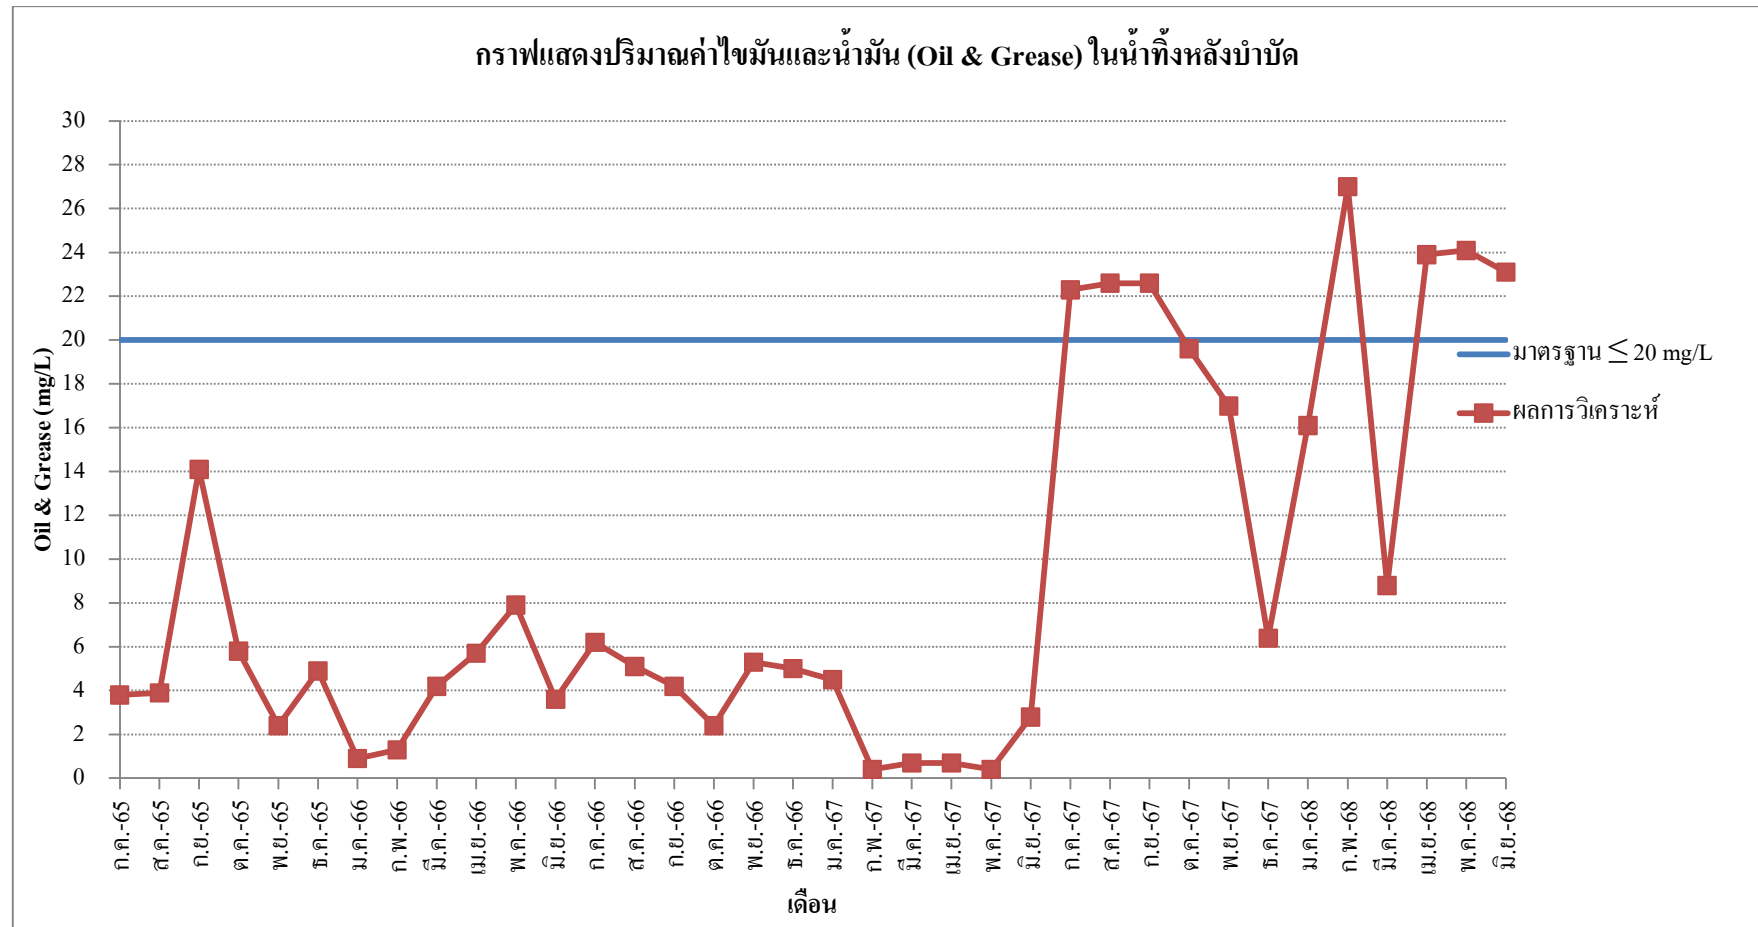
5. ปริมาณค่าไขมันและน้ำมัน (Oil & Grease) อยู่ในช่วง 8.8-27.0 มิลลิกรัม/ลิตร (มาตรฐาน  $\leq 20$  มิลลิกรัม/ลิตร) สรุปได้ว่าคุณภาพน้ำทิ้งหลังบำบัดของโครงการมีปริมาณค่าไขมันและน้ำมันอยู่ในเกณฑ์มาตรฐาน (ภาพที่ 4-12)

ภาพที่ 4.12 กราฟแสดงปริมาณค่าไขมันและน้ำมัน (Oil & Grease) ในน้ำทิ้งหลังบำบัด
