มาตรการป้องกันและแก้ไข ผลกระทบสิ่งแวดล้อมและ มาตรการติดตามตรวจสอบ คุณภาพสิ่งแวดล้อม

โครงการเหมืองแร่หินอุตสาหกรรมชนิดหินปูน เพื่ออุตสาหกรรมก่อสร้าง
ประทานบัตรที่ 28478/16283 ของห้างหุ้นส่วนจำกัด คีลาดิอุทอง
ร่วมแผนผังโครงการทำเหมืองเดียวกันกับประทานบัตรที่ 28477/16282
ของห้างหุ้นส่วนจำกัด คีลาเพชรสุพรรณบุรี
หมู่ที่ 5 ตำบลหนองโอง อำเภอดำรงวิทยารพบุรี จังหวัดสุพรรณบุรี

มาตรการป้องกันและแก้ไขผลกระทบสิ่งแวดล้อม และมาตรการติดตามตรวจสอบคุณภาพสิ่งแวดล้อม

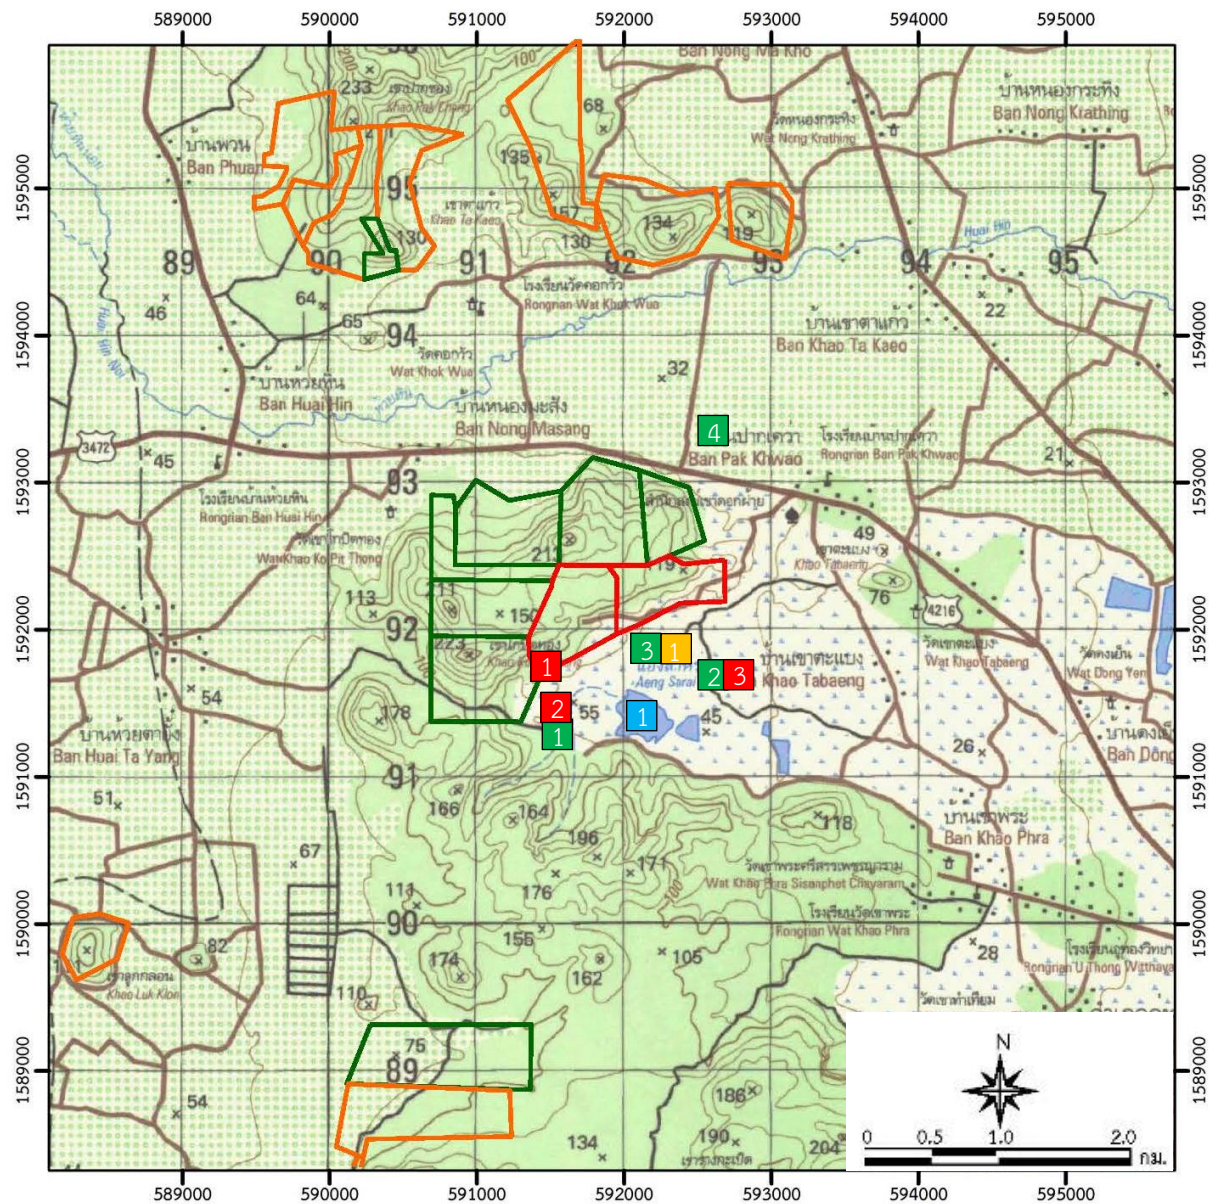
รูปที่ 2-1 แสดงตำแหน่งตรวจวัดคุณภาพสิ่งแวดล้อม

การตรวจวัดคุณภาพอากาศในรูปปริมาณฝุ่นละอองแขวนลอยรวม (TSP) และปริมาณฝุ่นละอองขนาดเล็กกว่า 10 ไมครอน (PM-10) โครงการเหมืองแร่หินอุตสาหกรรมชนิดหินปูน เพื่ออุตสาหกรรมก่อสร้าง ประทานบัตรที่ 28478/16283 ของห้างหุ้นส่วนจำกัด ศิลาดีอุทอง ร่วมแผนผังโครงการทำเหมืองเดียวกันกับ ประทานบัตรที่ 28477/16282 ของห้างหุ้นส่วนจำกัด ศิลาเพชรสุพรรณบุรี โดยทำการตรวจวัดบริเวณ สำนักงานโรงโม่หินของโครงการ สำนักส่งเสริมตรวจสอบมาตรฐานปัญหา รพ.สต.บ้านห้วยหิน และกลุ่มบ้านดงเย็น ระหว่างวันที่ 12-15 มีนาคม 2568 มีค่าผลการตรวจวัดแสดงดังตารางที่ 2-5 หนังสือรับรองผลการตรวจวัด ทางห้องปฏิบัติการดังเอกสารแนบ 11 เอกสารสอบเทียบเครื่องมือดังเอกสารแนบ 12 และเอกสารอนุญาตขึ้นทะเบียนห้องปฏิบัติการวิเคราะห์ดังเอกสารแนบ 13

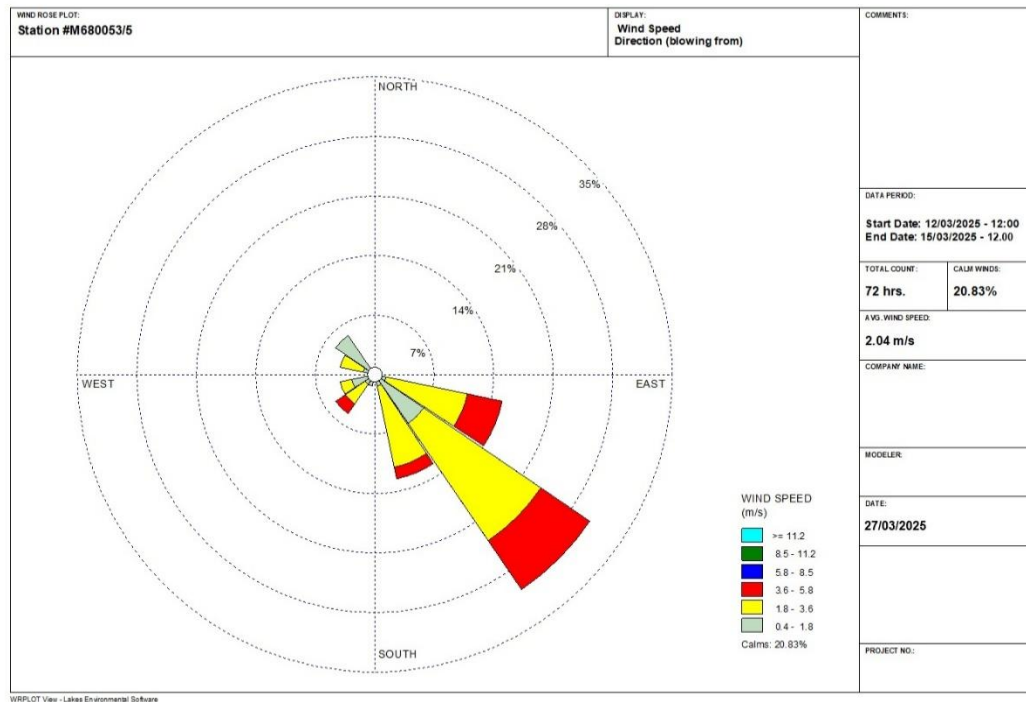
รูปที่ 2-2 ผังแสดงความเร็วและทิศทางลม

ข้อสรุป ทิศทางลมส่วนใหญ่พัดมาจากทิศ : ทิศตะวันออกเฉียงใต้
ความเร็วลมส่วนใหญ่ มีค่าระหว่าง 1.8-3.6 m/s
