รายงานผลการปฏิบัติตามมาตรการป้องกัน และแก้ไขผลกระทบสิ่งแวดล้อม และมาตรการ ติดตามตรวจสอบผลกระทบสิ่งแวดล้อม

โครงการทางด่วนสายเอกมัย-รามอินทรา
(ทางพิเศษฉลองรัช (รามอินทรา-อาจณรงค์)) ระยะดำเนินการ
ระหว่างเดือนมกราคม - มิถุนายน พ.ศ. 2568

ศูนย์วิจัยและบริการวิชาการ คณะสิ่งแวดล้อม มหาวิทยาลัยเกษตรศาสตร์
เลขที่ 50 ถนนงามวงศ์วาน แขวงลาดยาว เขตจตุจักร กรุงเทพมหานคร 10900
โทรศัพท์ 02-579-3877, 02-579-3878

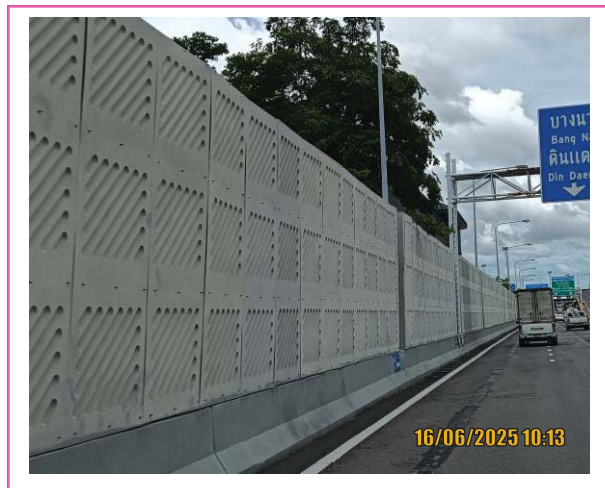
รูปที่ 3.2-1 กำแพงกันเสียงบริเวณบ้านนางสมศรี ลำซำ
ช่วง กม. 0+495B ถึง กม. 0+635B

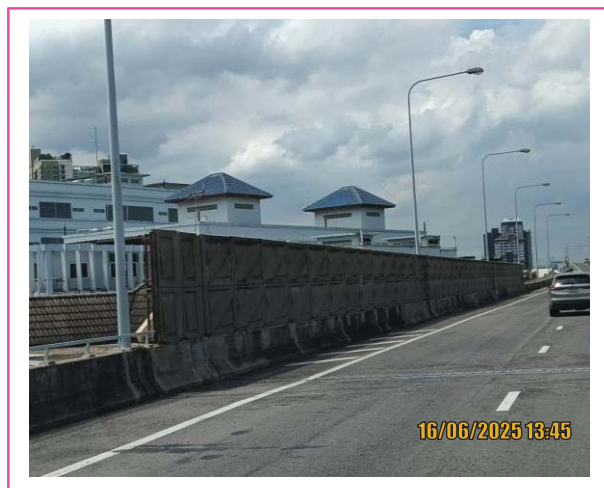
รูปที่ 3.2-2 กำแพงกันเสียง
บริเวณ หจก. เลิศสิงห์ เกสซ์กรรม (กม. 0+600)

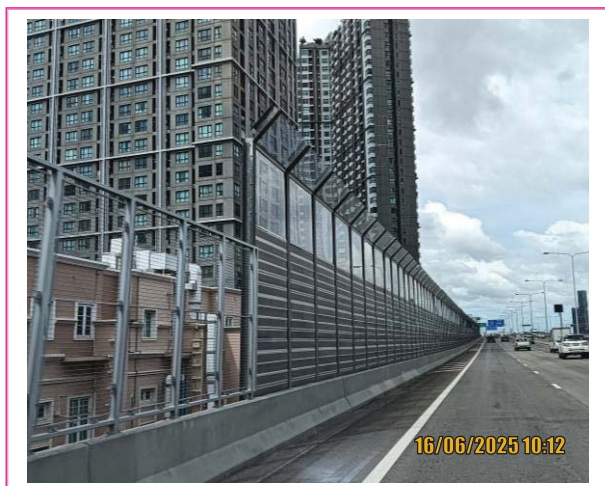
รูปที่ 3.2-3 กำแพงกันเสียงบริเวณคอนโด The Base
(กม. 1+800B)

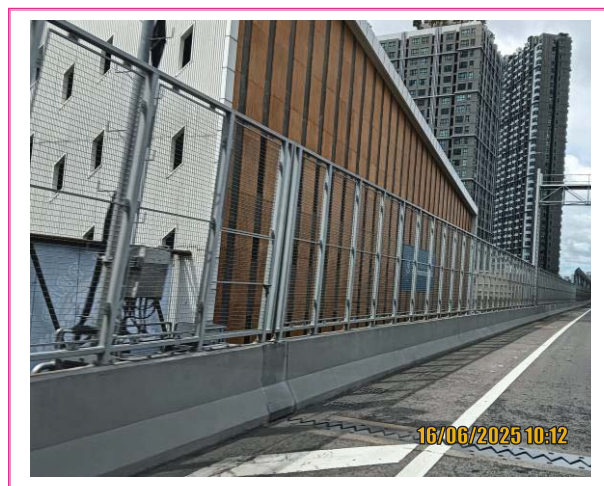
รูปที่ 3.2-4 กำแพงตาข่ายป้องกันวัสดุตกหล่น
บริเวณ ช่วง กม. 1+800B ถึง กม. 2+100B (โรงเรียน
นานาชาติบางกอกพรินซ์พราธอรี แอนด์ เซ็กเคินเดอร์รี่
(Bangkok Prep))

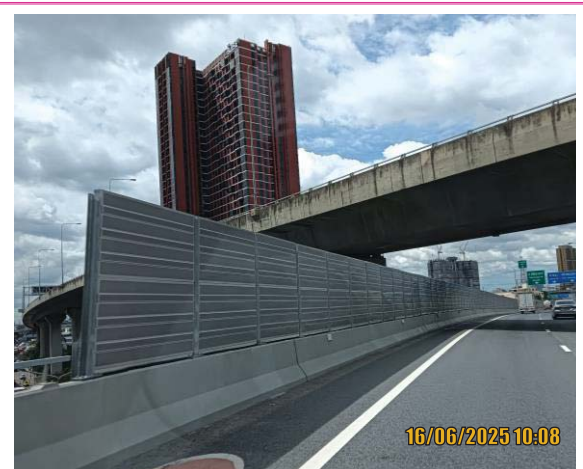
รูปที่ 3.2-10 กำแพงกันเสียง กม. 5+600B

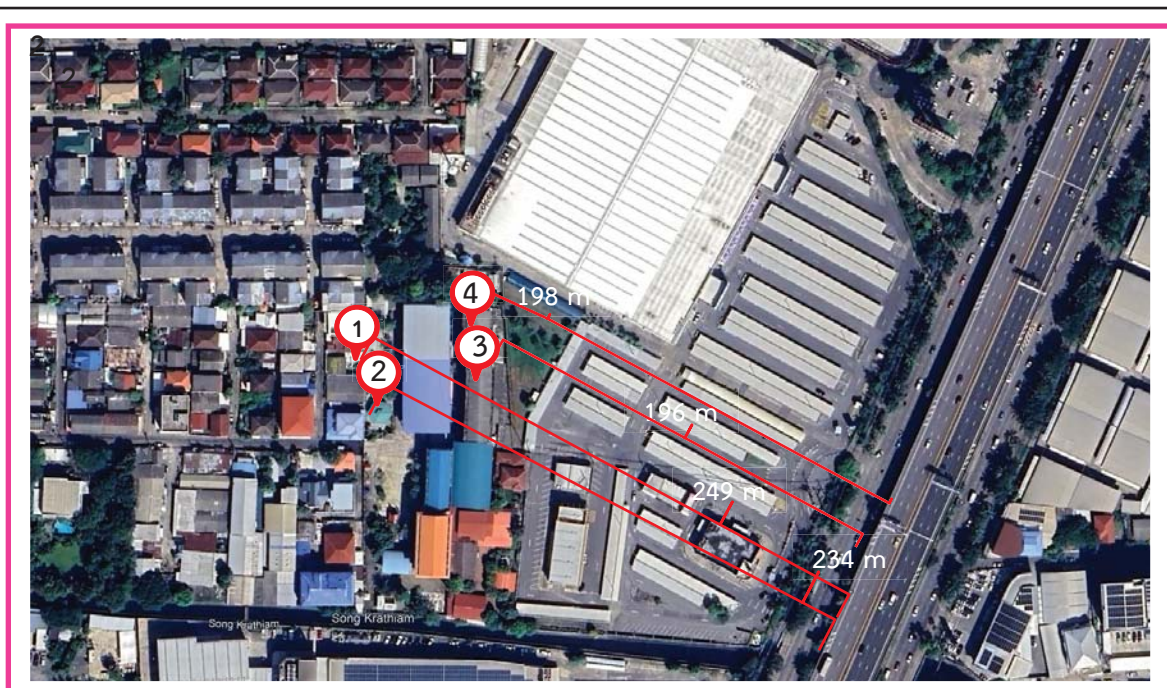
จุดที่ 1 คือ จุดตรวจวัดคุณภาพอากาศในบรรยากาศ
