## บทที่ 2

# ผลการดำเนินการตามมาตรการป้องกันและ แก้ไขผลกระทบสิ่งแวดล้อม

**ตารางที่ 2-1** ผลการปฏิบัติตามมาตรการป้องกันและแก้ไขผลกระทบสิ่งแวดล้อมตามที่กำหนดไว้ในรายงานการวิเคราะห์ผลกระทบสิ่งแวดล้อมของ โครงการเหมืองแร่ยิปซัมและแอนไฮโดรต์  
ประทานบัตรที่ 30210/15398 บริษัท แอล.เอส.ไมนิ่ง จำกัด ร่วมแผนผังโครงการเดียวกันกับประทานบัตรที่ 23286/15106 ระหว่างเดือนมกราคม-มิถุนายน 2568

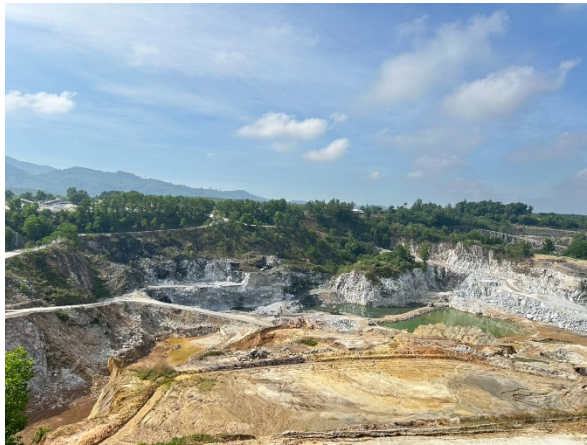
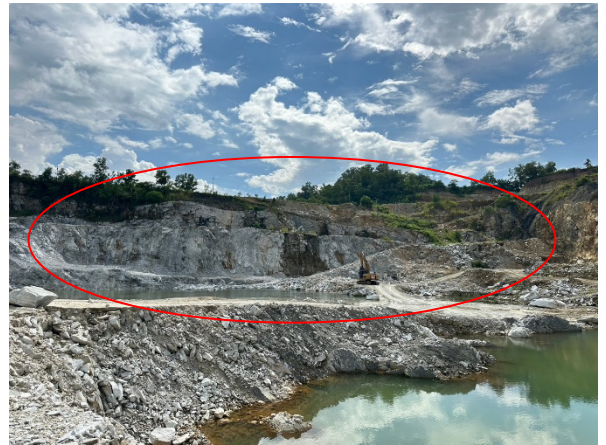
| มาตรการป้องกันและแก้ไขผลกระทบสิ่งแวดล้อม | ผลการตรวจสอบการปฏิบัติตามมาตรการฯ | ปัญหาอุปสรรคที่ไม่สามารถปฏิบัติตาม มาตรการและแนวทางแก้ไข |
|---|---|---|
| 1. เปิดทำเหมืองในลักษณะชั้นบันได ความสูงไม่เกิน 5 เมตร และความกว้างไม่น้อยกว่า 5 เมตร โดยควบคุมความลาดชันหน้าเหมืองสุดท้ายไม่เกิน 45 องศา และมีความลึกประมาณ 44 เมตร | - ปฏิบัติตามมาตรการกำหนด โดยทางโครงการเปิดทำเหมืองในลักษณะชั้นบันได ความสูงและความกว้างไม่น้อยกว่า 5 เมตร โดยควบคุมความลาดชันหน้าเหมือง สุดท้ายไม่เกิน 45 องศา และมีความลึกประมาณ 44 เมตร ดังภาพที่ 2-2 | - ไม่มี |

| มาตรการป้องกันและแก้ไขผลกระทบสิ่งแวดล้อม | ผลการตรวจสอบการปฏิบัติตามมาตรการฯ | ปัญหาอุปสรรคที่ไม่สามารถปฏิบัติตามมาตรการและแนวทางแก้ไข |
|---|---|---|
| 2. ให้เปิดการทำเหมืองเพื่อทำการผลิตแร่ตามแผนผังโครงการทำเหมือง โดยเปิดหน้าเหมืองในลักษณะขั้นบันได ความสูงไม่เกิน 10 และ 5 เมตร โดยขั้นบันไดที่มีความสูง 10 เมตร จะกำหนดความกว้างไม่น้อยกว่า 5.3 เมตร ส่วนขั้นบันไดที่มีความสูง 5 เมตร จะกำหนดความกว้างไม่น้อยกว่า 2.6 เมตร ตามลำดับ โดยออกแบบให้หน้าเหมืองที่อยู่ระหว่างการทำเหมืองผลิตแร่มีหน้า Bench เอียงประมาณ 75-60 องศา ทั้งนี้จะต้องควบคุมความลาดชันสุดท้าย (Overall Slope) ของหน้าเหมืองให้อยู่ในช่วง 56-60 องศา | - ทางโครงการเปิดหน้าเหมืองตามแผนผังที่กำหนด โดยมีการเปิดทำเหมืองลักษณะเป็นขั้นบันไดมีความสูงชันละไม่เกิน 10 เมตร และ 5 เมตร โดยขั้นบันไดที่มีความสูง 10 เมตร จะกำหนดความกว้างไม่น้อยกว่า 5.3 เมตร ส่วนขั้นบันไดที่มีความสูง 5 เมตร จะกำหนดความกว้างไม่น้อยกว่า 2.6 เมตร ตามลำดับ โดยออกแบบให้หน้าเหมืองที่อยู่ระหว่างการทำเหมืองผลิตแร่มีหน้า Bench เอียงประมาณ 75-60 องศา ทั้งนี้จะต้องควบคุมความลาดชันสุดท้าย (Overall Slope) ของหน้าเหมืองให้อยู่ในช่วง 56-60 องศา <b>ดังภาพที่ 2-2</b> | - ไม่มี |

ภาพที่ 2-2 หน้าเหมืองปัจจุบัน และลักษณะเหมืองชั้นบันได

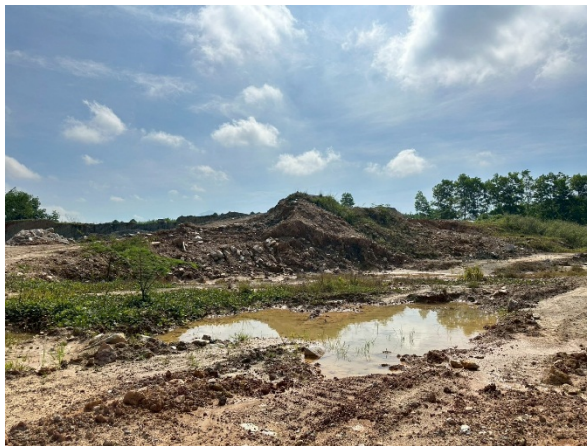
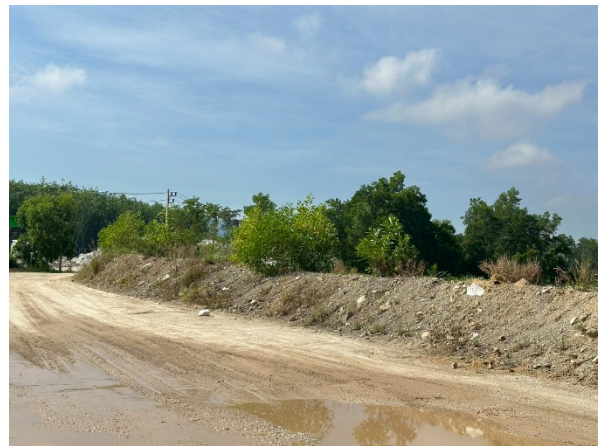
| มาตรการป้องกันและแก้ไขผลกระทบสิ่งแวดล้อม | ผลการตรวจสอบการปฏิบัติตามมาตรการฯ | ปัญหาอุปสรรคที่ไม่สามารถปฏิบัติตาม มาตรการและแนวทางแก้ไข |
|---|---|---|
| 2. เตรียมพื้นที่เก็บกองเปลือกดิน เศษหินประมาณ 5 ไร่ กองสูงไม่เกิน 6 เมตร พร้อมทั้งสร้างคัน ทำนบขนาดความกว้างที่ฐาน 2 เมตร สูง 1.5 เมตร และความกว้างสันคันทำนบ 1 เมตร และคู ระบายน้ำขนาดความกว้างท้องร่องด้านล่าง 0.75 เมตร ลึก 1 เมตร ด้านบนกว้าง 1.5 เมตร บริเวณโดยรอบ และปลูกหญ้าปกคลุมคันทำนบ | - ทางโครงการได้จัดเตรียมพื้นที่เก็บกองเปลือกดิน และเศษหิน ไว้ในพื้นที่ โครงการ พร้อมทั้งมีการปลูกพืชคลุมคันทำนบ และระบายน้ำที่สามารถใช้งาน หรือรองรับน้ำได้ดียู่เสมอ ดังภาพที่ 2-3 และ ภาพที่ 2-4 | - ไม่มี |

| มาตรการป้องกันและแก้ไขผลกระทบสิ่งแวดล้อม | ผลการตรวจสอบการปฏิบัติตามมาตรการฯ | ปัญหาอุปสรรคที่ไม่สามารถปฏิบัติตามมาตรการและแนวทางแก้ไข |
|---|---|---|
| 4. ให้นำเปลือกดินและเศษหินที่เกิดจากการทำเหมืองไปเก็บกองในพื้นที่เก็บกองเปลือกดินบริเวณหมายเลข “ด <sub>1</sub> ” พื้นที่ประมาณ 3.0 ไร่ และ “ด <sub>2</sub> ” พื้นที่ประมาณ 5.5 ไร่ ที่จัดเตรียมไว้ โดยเก็บกองเป็นชั้น ชั้นละ 3 และ 5 เมตร จำนวน 2 ชั้น รวมสูงไม่เกิน 8 เมตร และควบคุมความชื้นไม่เกิน 33 องศา พร้อมทั้งให้ดำเนินการปลูกพืชคลุมดินและไม้ยืนต้นบริเวณที่เก็บกองเปลือกดินเป็นช่วงๆ ทุกปี เพื่อป้องกันการพังทลายของกองเปลือกดินและฟื้นฟูสภาพพื้นที่พื้นที่ให้มีความใกล้เคียงกับสภาพแวดล้อมโดยรอบ | - ปฏิบัติตามมาตรการกำหนด โดยนำเปลือกดิน และเศษหินไปเก็บในพื้นที่เก็บกองดิน และปลูกพืชคลุมดินและไม้ยืนต้นบริเวณที่เก็บกองเปลือกดินเป็นช่วงๆ ทุกปี เพื่อป้องกันการพังทลายของกองเปลือกดินและฟื้นฟูสภาพพื้นที่พื้นที่ให้มีความใกล้เคียงกับสภาพแวดล้อมโดยรอบ <b>ดังภาพที่ 2-3</b> | - ไม่มี |
| 5. ให้จัดสร้างคันทำนบกั้นดินตามแนวขอบเขตบ่อเมือง ความยาวประมาณ 800 เมตร โดยคันทำนบกั้นดินมีความกว้างที่ฐาน 3 เมตร สูง 1.5-2 เมตร และด้านบนกว้าง 1.5 เมตร และระบายน้ำมีความกว้างท้องร่อง 0.75 เมตร ลึก 1 เมตร และด้านบนกว้าง 1.5 เมตร พร้อมทั้งปลูกพืชคลุมดินและไม้ยืนต้นบนแนวคันดิน เพื่อป้องกันการชะล้างพังทลายของแนว และตรวจสอบครุระบายน้ำให้ใช้ได้ดีอยู่เสมอ โดยห้ามระบายน้ำออกสู่ภายนอกพื้นที่พื้นที่โครงการ แต่หากมีความจำเป็นต้องสูบน้ำออกนอกพื้นที่โครงการให้สูบน้ำเฉพาะน้ำใสและต้องทำการบำบัดคุณภาพน้ำให้อยู่ในเกณฑ์มาตรฐานก่อนเท่านั้น หากแหล่งน้ำใช้ผิวดินของราษฎรบริเวณใกล้เคียงพื้นที่โครงการได้รับผลกระทบจากการทำเหมือง ทางโครงการจะต้องจัดหาแหล่งน้ำใช้ชดเชยให้กับราษฎรที่ได้รับผลกระทบให้มีน้ำใช้อย่างเพียงพอ | - ทางโครงการสร้างคันทำนบกั้นดินตามแนวขอบเขตบ่อเมือง ความยาวประมาณ 800 เมตร โดยคันทำนบกั้นดินมีความกว้างที่ฐาน 3 เมตร สูง 1.5-2 เมตร และด้านบนกว้าง 1.5 เมตร และระบายน้ำมีความกว้างท้องร่อง 0.75 เมตร ลึก 1 เมตร และด้านบนกว้าง 1.5 เมตร พร้อมทั้งปลูกพืชคลุมดินและไม้ยืนต้นบนแนวคันดิน เพื่อป้องกันการชะล้างพังทลายของแนว และตรวจสอบครุระบายน้ำให้ใช้ได้ดีอยู่ และไม่ระบายน้ำออกสู่ภายนอกพื้นที่พื้นที่โครงการ <b>ดังภาพที่ 2-3</b> | - ไม่มี |

ภาพที่ 2-3 พื้นที่เก็บกองดิน เศษหิน และการปลูกต้นไม้คลุมคันทำนบ

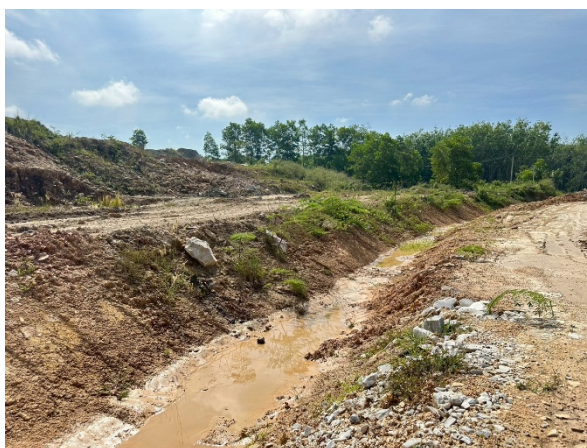
ภาพที่ 2-4 คูระบายน้ำรอบพื้นที่กองเก็บดิน

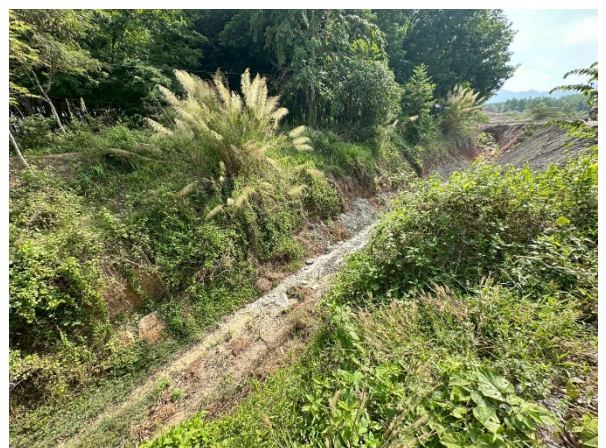
| มาตรการป้องกันและแก้ไขผลกระทบสิ่งแวดล้อม | ผลการตรวจสอบการปฏิบัติตามมาตรการฯ | ปัญหาอุปสรรคที่ไม่สามารถปฏิบัติตาม มาตรการและแนวทางแก้ไข |
|---|---|---|
| 3. เว้นระยะไม่ทำเหมืองห่างจากทางน้ำสาธารณะห้วยดอนซอช่วงที่ได้มีการเบี่ยงเบนทางน้ำ ทางด้านทิศเหนือเป็นระยะทาง 12 เมตร และจะไม่มีการทำเหมืองใกล้ทางน้ำสาธารณะใน บริเวณอื่นที่ไหลผ่านพื้นที่คำขอประทานบัตรดังกล่าวในระยะ 50 เมตร | - ทางโครงการมีการเว้นระยะไม่ทำเหมืองห่างจากทางน้ำสาธารณะห้วยดอนซอ ช่วงที่ได้มีการเบี่ยงเบนทางน้ำทางด้านทิศเหนือเป็นระยะทาง 12 เมตร และจะไม่มีการทำเหมืองใกล้ทางน้ำสาธารณะในบริเวณอื่นที่ไหลผ่านพื้นที่คำขอ ประทานบัตรดังกล่าวในระยะ 50 เมตร ดังภาพที่ 2-5 | - ไม่มี |

| มาตรการป้องกันและแก้ไขผลกระทบสิ่งแวดล้อม | ผลการตรวจสอบการปฏิบัติตามมาตรการฯ | ปัญหาอุปสรรคที่ไม่สามารถปฏิบัติตามมาตรการและแนวทางแก้ไข |
|---|---|---|
| 1. ให้เว้นแนวเขตไม่ทำเหมืองเข้าใกล้ทางน้ำสาธารณะห้วยดอนซอไหลผ่านระหว่างแนวเขตหลักเขตที่ 13-17 และ 17-1 ทางด้านทิศเหนือ ในระยะไม่น้อยกว่า 12 เมตร และจัดทำป้ายหรือสัญลักษณ์ที่แสดงให้เห็นแนวเขต ที่เว้นไม่มีการทำเหมืองให้มองเห็นชัดเจน พร้อมทั้งปลูกไม้ยืนต้นเพิ่มเติมในบริเวณพื้นที่ที่ไม่มีการทำเหมืองให้มีความหนาแน่น | - ทางโครงการมีการเว้นแนวเขตไม่ทำเหมืองเข้าใกล้ทางน้ำสาธารณะห้วยดอนซอไหลผ่านระหว่างแนวเขตหลักเขตที่ 13-17 และ 17-1 ทางด้านทิศเหนือ ในระยะไม่น้อยกว่า 12 เมตร และจัดทำป้ายหรือสัญลักษณ์ที่แสดงให้เห็นแนวเขตที่เว้นไม่มีการทำเหมืองให้มองเห็นชัดเจน พร้อมทั้งปลูกไม้ยืนต้นเพิ่มเติมในบริเวณพื้นที่ที่ไม่มีการทำเหมืองให้มีความหนาแน่น <b>ดังภาพ 2-5</b> | - ไม่มี |

ภาพที่ 2-5 การเว้นระยะไม่ทำเหมืองห่างจากทางน้ำสาธารณะห้วยดอนขอ

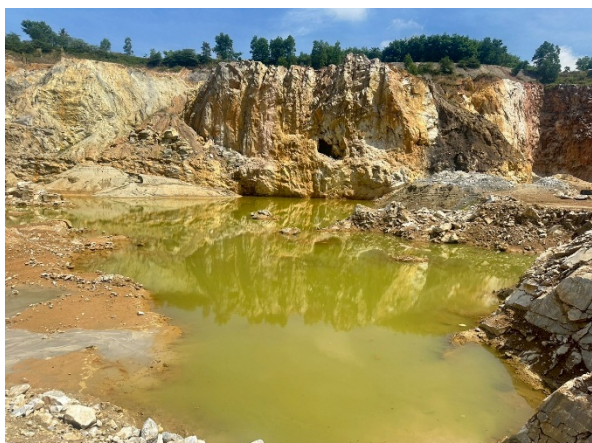
| มาตรการป้องกันและแก้ไขผลกระทบสิ่งแวดล้อม | ผลการตรวจสอบการปฏิบัติตามมาตรการฯ | ปัญหาอุปสรรคที่ไม่สามารถปฏิบัติตาม มาตรการและแนวทางแก้ไข |
|---|---|---|
| 4. ให้จัดสร้างบ่อดักตะกอนขนาดกว้าง 20 เมตร ยาว 25 เมตร และมีความลึกไม่ต่ำกว่า 3 เมตร ทางทิศใต้ของที่เก็บกองเปลือกดิน | - ทางโครงการได้จัดทำบ่อดักตะกอนและบ่อร์องรับน้ำ (Sump) ของโครงการ บริเวณจุดต่ำสุดของหน้าเหมือง เพื่อร์องรับน้ำไหลบ่าของน้ำฝนจากบริเวณ พื้นที่ทำเหมืองของโครงการ ดังภาพที่ 2-6 | - ไม่มี |

ภาพที่ 2-6 บ่อตกตะกอน

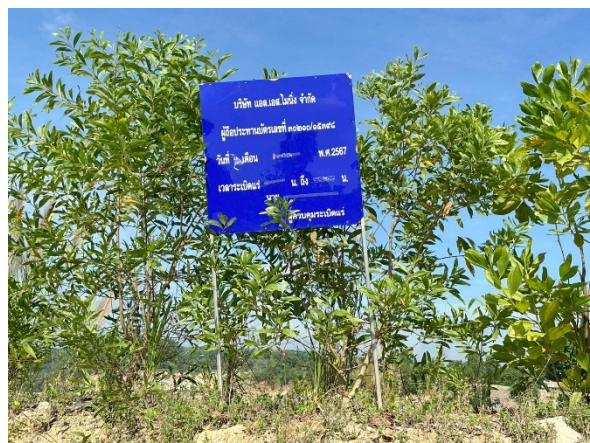
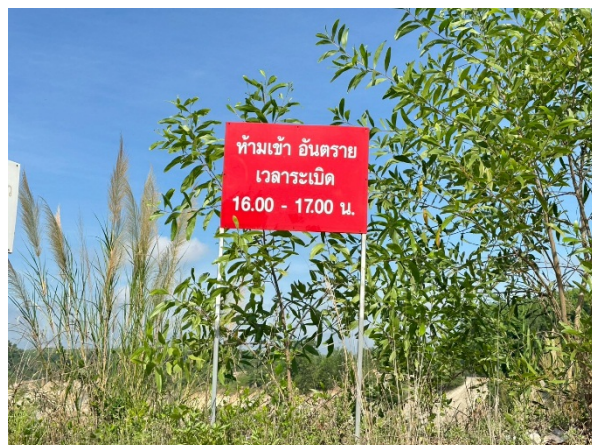
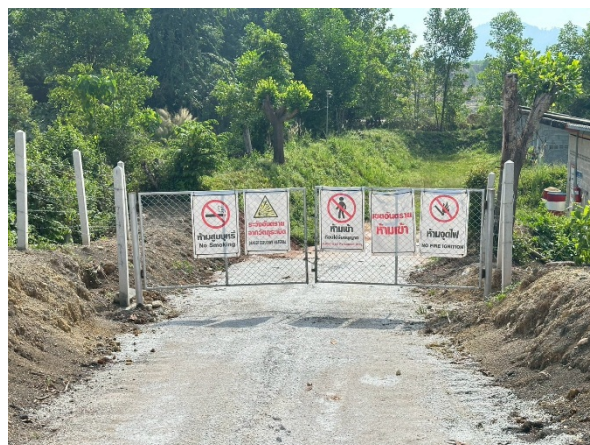
| มาตรการป้องกันและแก้ไขผลกระทบสิ่งแวดล้อม | ผลการตรวจสอบการปฏิบัติตามมาตรการฯ | ปัญหาอุปสรรคที่ไม่สามารถปฏิบัติตาม มาตรการและแนวทางแก้ไข |
|---|---|---|
| 5. ใช้ปริมาณวัตถุระเบิดสูงสุดไม่เกิน 14.4 กิโลกรัม/จังหวะถ่วง โดยทำการระเบิดวันละ 1 ครั้ง ในเวลาประมาณ 16.00-17.00 น. มีสัญญาณเตือนก่อนทำการระเบิดให้ได้ยินในรัศมี 500 เมตร และมีสัญญาณธงให้มีรัศมีการมองเห็นประมาณ 200 เมตร | - ทางโครงการมีการติดป้ายเตือนเขตการใช้วัตถุระเบิดและป้ายแจ้งเวลาระเบิด หน้าเหมืองไว้อย่างชัดเจน โดยทำการระเบิดวันละ 1 ครั้ง ในเวลาประมาณ 16.00-17.00 น. ดังภาพที่ 2-7 และเอกสารแนบ 2 | - ไม่มี |

| มาตรการป้องกันและแก้ไขผลกระทบสิ่งแวดล้อม | ผลการตรวจสอบการปฏิบัติตามมาตรการฯ | ปัญหาอุปสรรคที่ไม่สามารถปฏิบัติตามมาตรการและแนวทางแก้ไข |
|---|---|---|
| 3. ให้ออกแบบการใช้ปริมาณวัตถุระเบิดตามแผนผังโครงการทำเหมือง โดยให้ใช้ ปริมาณวัตถุระเบิดสูงสุดไม่เกิน 66 กิโลกรัม/จังหวะถ่วง ให้ทำการระเบิดวันละ 1 ครั้ง ในช่วงเวลา 16.00-17.00 น. โดยก่อนการระเบิดจะต้องจัดให้มีเจ้าหน้าที่ตรวจสอบพื้นที่โดยรอบในรัศมี 100 เมตร และใช้สัญญาณเตือนให้ได้ยินชัดเจนในรัศมีไม่น้อยกว่า 500 เมตร จากจุดที่ระเบิด พร้อมทั้งมีป้ายแสดงเวลาการระเบิดในบริเวณพื้นที่โครงการและเส้นทางใกล้เคียงให้มองเห็นชัดเจนและห้ามทำเหมืองหรือมีการระเบิดในเวลากลางคืนโดยเด็ดขาด | - ปฏิบัติตามมาตรการที่กำหนด โดยทางโครงการออกแบบการใช้ปริมาณวัตถุระเบิดตามแผนผังโครงการทำเหมือง โดยให้ใช้ ปริมาณวัตถุระเบิดสูงสุดไม่เกิน 66 กิโลกรัม/จังหวะถ่วง และทำการระเบิด 1 ครั้ง ช่วงเวลา 16.00-17.00 น. <b>ดังภาพที่ 2-7 และ เอกสารแนบ 2</b> | - ไม่มี |

ภาพที่ 2-7 ป้ายแจ้งเตือนเขตอันตราย เวลาทำการระเบิดหน้าเหมือง  
และคลังเก็บวัตถุดิบ

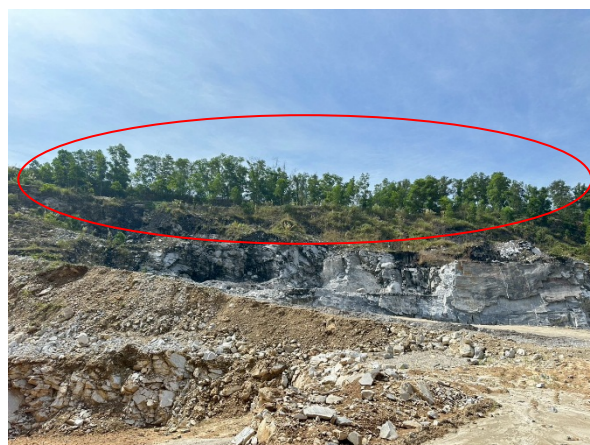
| มาตรการป้องกันและแก้ไขผลกระทบสิ่งแวดล้อม | ผลการตรวจสอบการปฏิบัติตามมาตรการฯ | ปัญหาอุปสรรคที่ไม่สามารถปฏิบัติตาม มาตรการและแนวทางแก้ไข |
|---|---|---|
| 6. ปลูกต้นไม้โตเร็วตลอดแนวเขตคำขอประทานบัตรโดยรอบอย่างน้อยจำนวน 2 แถว แบบ สลับฟันปลา โดยมีระยะห่างระหว่างต้นและแถวประมาณ 2 x 2 เมตร | - ทางโครงการทำการปลูกต้นไม้โตเร็วได้แก่ ต้นกระถินณรงค์ มะค่าโมง เอนก ไม้ เป็นต้น ตามคันทำนบรอบพื้นที่ตลอดแนวเขตคำขอประทานบัตร ดังภาพที่ 2-8 | - ไม่มี |

| มาตรการป้องกันและแก้ไขผลกระทบสิ่งแวดล้อม | ผลการตรวจสอบการปฏิบัติตามมาตรการฯ | ปัญหาอุปสรรคที่ไม่สามารถปฏิบัติตามมาตรการและแนวทางแก้ไข |
|---|---|---|
| 3. ให้ดำเนินการปลูกไม้ยืนต้นโตเร็วภายหลังจากได้รับประทานบัตรแล้ว (ระยะเตรียมการทำเหมือง) และก่อนที่จะมีการดำเนินโครงการ โดยวิธีปลูกต้นไม้ให้มีระยะ 2 x 2 เมตร (ประมาณ 400 ต้นต่อไร่) ในพื้นที่เว้นการทำเหมือง โดยมีต้นไม้อย่างน้อย 6 แถว และต้องเป็นต้นไม้ที่มีทั้งทรงสูงและทรงพุ่ม เพื่อป้องกันการแพร่กระจายของผลกระทบทั้งในระดับใกล้พื้นดินและในระดับสูง รวมทั้ง ให้มีการบำรุงรักษาต้นไม้เหล่านั้นให้มีความเจริญเติบโตเต็มที่ ทั้งนี้ ให้เสนอแผนการปลูกต้นไม้พร้อมระบุพันธุ์ไม้และพื้นที่ปลูกให้สำนักงานนโยบายและสิ่งแวดล้อม และกรมป่าไม้พิจารณาความเหมาะสมก่อนการดำเนินการ | - ปฏิบัติตามมาตรการที่กำหนดโดยทางโครงการได้ดำเนินการปลูกต้นไม้ได้แก่ ต้นกระถินณรงค์ มะค่าโมง เอนก ไม้ เป็นต้น ตามแนวขอบแปลงประทานบัตร คันทำนบรอบพื้นที่โครงการ และพื้นที่ที่สิ้นสุดการทำเหมือง รวมถึงจัดให้มีพนักงานคอยบำรุงรักษาดูแลต้นไม้ให้เจริญเติบโตอยู่เสมอ ดังภาพที่ 2-8 | - ไม่มี |

| มาตรการป้องกันและแก้ไขผลกระทบสิ่งแวดล้อม | ผลการตรวจสอบการปฏิบัติตามมาตรการฯ | ปัญหาอุปสรรคที่ไม่สามารถปฏิบัติตาม มาตรการและแนวทางแก้ไข |
|---|---|---|
| 6. ให้ทำการปรับปรุงพื้นที่พื้นที่โครงการฯ ที่ผ่านการทำเหมืองแล้ว พร้อมทั้งให้รายงานผลการ ดำเนินงานให้สำนักงานนโยบายและแผนสิ่งแวดล้อม และกรมทรัพยากรธรณีทราบทุก 5 ปี นับจากวันที่ได้รับประทานบัตร โดยต้องนำเสนอโดยมีรายละเอียดของการดำเนินการ และ ตำแหน่งที่ได้ดำเนินการไปแล้วอย่างเพียงพอในปีที่ผ่านมา | - พื้นที่ส่วนใหญ่ของโครงการยังอยู่ระหว่างการทำเหมืองอย่างต่อเนื่อง โดยทาง โครงการได้ปรับปรุงพื้นที่โดยการปลูกไม้ยืนต้นทดแทนบริเวณคันทำนบดิน ขอบ ถนนภายในโครงการ และได้รายงานผลการดำเนินงานให้สำนักงานนโยบายและ แผนทรัพยากรธรรมชาติและสิ่งแวดล้อม และกรมอุตสาหกรรมพื้นฐานและการ เหมืองแร่ทราบทุกปี <b>ดังภาพที่ 2-8 เอกสารแนบ 4</b> | - ไม่มี |

| มาตรการป้องกันและแก้ไขผลกระทบสิ่งแวดล้อม | ผลการตรวจสอบการปฏิบัติตามมาตรการฯ | ปัญหาอุปสรรคที่ไม่สามารถปฏิบัติตามมาตรการและแนวทางแก้ไข |
|---|---|---|
| 16. ให้ทำการฟื้นฟูสภาพพื้นที่ที่ใช้ทำเหมืองควบคู่ไปกับการทำเหมือง ดังนี้<br>16.1 บริเวณพื้นที่ไม่ใช้ในการทำเหมืองแร่และกิจกรรมเกี่ยวเนื่อง ให้พยายามรักษาสภาพเดิมไว้ และปลูกไม้เสริมให้แน่นหนา<br>16.2 พื้นที่ที่ผ่านการทำเหมืองในระยะสุดท้าย และใช้ในกิจกรรมต่างๆ ทุกบริเวณ ให้ฟื้นฟูโดยการขุดหลุมหรือร่องใส่ดิน/ปุ๋ย พร้อมทั้งปลูกพืชคลุมดินและไม้โตเร็วเพื่อคืนสภาพป่าไม้ | - ปฏิบัติตามมาตรการที่กำหนด โดยพื้นที่ส่วนใหญ่ของโครงการยังอยู่ระหว่างการทำเหมืองอย่างต่อเนื่องยังไม่มีพื้นที่สิ้นสุดการทำเหมือง ซึ่งในปัจจุบันทางโครงการทำการฟื้นฟูพื้นที่ในบางส่วน ได้แก่ การปลูกไม้ยืนต้นทดแทนบริเวณคันทำนบรอบเหมือง และจัดทำรายงานผลการดำเนินการฟื้นฟูพื้นที่เหมืองแร่ให้กรมอุตสาหกรรมพื้นฐานและการเหมืองแร่ และสำนักนโยบายและแผนทรัพยากรธรรมชาติและสิ่งแวดล้อมทราบทุกปี ซึ่งรายงานการฟื้นฟูเหมืองแร่ฉบับล่าสุดดำเนินการเมื่อเดือนมิถุนายน 2567 ดัง ภาพที่ 2-8 และเอกสารแนบ 4 | - ไม่มี |

ภาพที่ 2-8 การปลูกต้นไม้ตามแนวคันทำนบรอบพื้นที่โครงการ

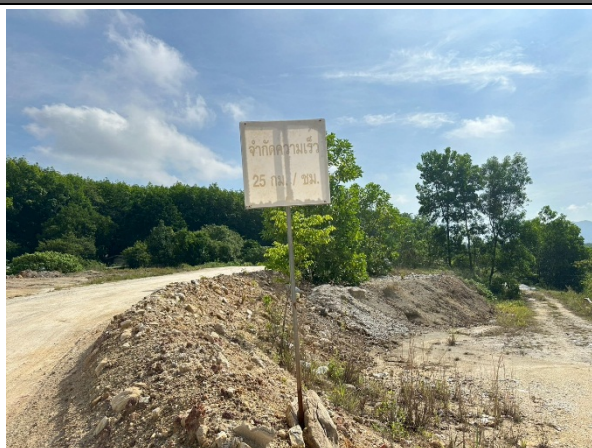
| มาตรการป้องกันและแก้ไขผลกระทบสิ่งแวดล้อม | ผลการตรวจสอบการปฏิบัติตามมาตรการฯ | ปัญหาอุปสรรคที่ไม่สามารถปฏิบัติตาม มาตรการและแนวทางแก้ไข |
|---|---|---|
| 7. ควบคุมความเร็วของรถขนส่งแร่ไม่ให้เกิน 25 กิโลเมตร/ชั่วโมง ในช่วงที่เป็นทางลูกรัง รถ ขนส่งแร่ทุกคันจะต้องมีผ้าใบปิดคลุมให้มิดชิด เพื่อลดการฟุ้งกระจายของฝุ่นละอองและ รถบรรทุกที่จะทำการขนส่งแร่จะต้องบรรทุกน้ำหนักไม่เกินพิกัดตามที่ทางราชการกำหนด | - ทางโครงการติดป้ายจำกัดความเร็วไม่เกิน 25 กิโลเมตร/ชั่วโมง ในช่วงที่เป็น ทางลูกรัง และกำชับรถบรรทุกทุกคันให้ปิดคลุมผ้าใบ เพื่อลดการฟุ้งกระจาย ของฝุ่นละออง ดังภาพที่ 2-9 และภาพที่ 2-10 | - ไม่มี |

| มาตรการป้องกันและแก้ไขผลกระทบสิ่งแวดล้อม | ผลการตรวจสอบการปฏิบัติตามมาตรการฯ | ปัญหาอุปสรรคที่ไม่สามารถปฏิบัติตามมาตรการและแนวทางแก้ไข |
|---|---|---|
| 9. ในการขนส่งแร่รถนอกพื้นที่โครงการจะต้องใช้ผ้าใบปิดคลุมกระบะบรรทุกให้มิดชิด เพื่อลดการฟุ้งกระจายของฝุ่นละออง และให้ควบคุมน้ำหนักบรรทุกและความเร็วของรถบรรทุกแร่ โดยเฉพาะช่วงที่ผ่านพื้นที่ชุมชนให้อยู่ในพิสัยที่ทางราชการกำหนดไว้ และห้ามมีการขนส่งแร่ในช่งเวลา 07.00-08.30 น. และ 15.00-16.30 น. ซึ่งเป็นช่งที่นักเรียนและประชาชนเดินทางไป-กลับจากโรงเรียนและที่ทำงาน และห้ามมีการขนส่งแร่ในช่งเวลากลางคืน | - ปฏิบัติตามมาตรการที่กำหนดโดยกำซ้รถขนส่งแร่ทุกคันที่จะขนส่งแร่รถนอกโครงการจะต้องทำการปิดคลุมผ้าใบให้มิดชิด เพื่อเพื่อลดการฟุ้งกระจายของฝุ่นละออง และควบคุมน้ำหนักบรรทุกและความเร็วของรถบรรทุกแร่โดยเฉพาะช่งที่ผ่านพื้นที่ชุมชนให้อยู่ในพิสัยที่ทางราชการกำหนดไว้ <b>ดงภาพที่ 2-9 และภาพที่ 2-10</b> | - ไม่มี |

ภาพที่ 2-9 ป้ายจำกัดความเร็ว 25 กิโลเมตร/ชั่วโมง

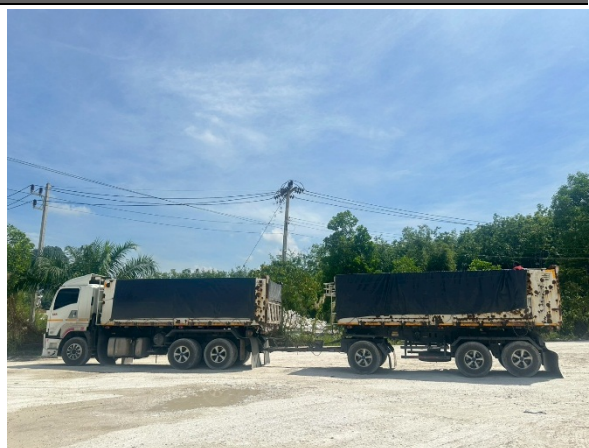
ภาพที่ 2-10 รถบรรทุกปิดคลุมผ้าใบก่อนออกนอกพื้นที่โครงการ

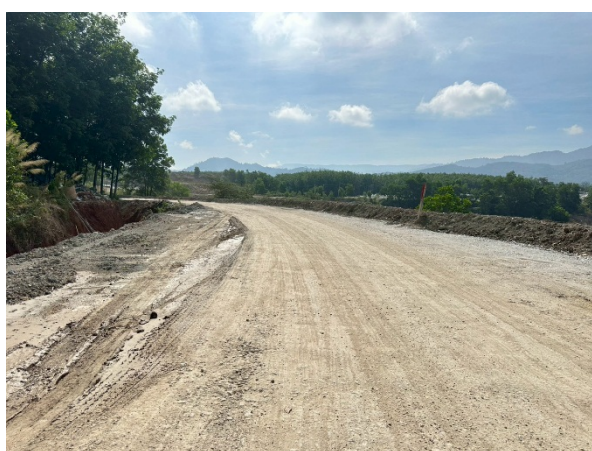
| มาตรการป้องกันและแก้ไขผลกระทบสิ่งแวดล้อม | ผลการตรวจสอบการปฏิบัติตามมาตรการฯ | ปัญหาอุปสรรคที่ไม่สามารถปฏิบัติตาม<br>มาตรการและแนวทางแก้ไข |
|---|---|---|
| 8. ให้ปรับปรุงเส้นทางขนส่งช่วงที่เป็นเส้นทางลำเลียงภายในพื้นที่โครงการ และถนนลูกรังให้เป็นถนนที่มีผิวจราจรที่ไม่ก่อให้เกิดฝุ่นฟุ้งกระจายมาก เช่น การบดอัดด้วยหิน และให้ฉีดพรมน้ำบนเส้นทางขนส่งที่เป็นถนนลูกรังตามความเหมาะสม | - ทางโครงการมีการปรับปรุง และซ่อมแซมถนนลูกรังที่ใช้ขนส่งแร่ภายในโครงการให้อยู่ในสภาพดีเสมอ นอกจากนี้ยังมีการฉีดพรมน้ำตามเส้นทางขนส่งแร่ เพื่อลดการฟุ้งกระจายของฝุ่นละออง ดังภาพที่ 2-11 และภาพที่ 2-12 | - ไม่มี |

ภาพที่ 2-11 สภาพเส้นทางขนส่งแร่ภายในโครงการ

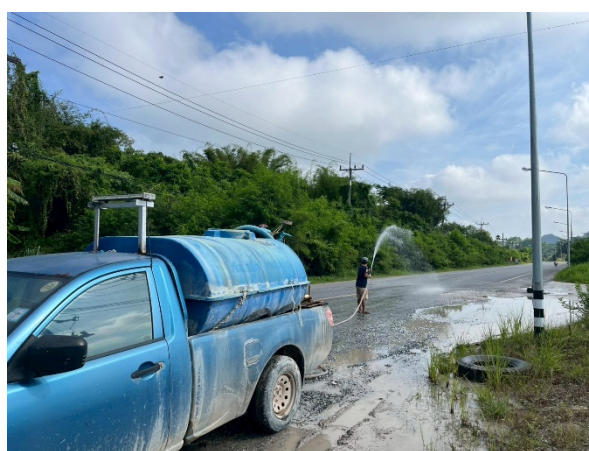
| มาตรการป้องกันและแก้ไขผลกระทบสิ่งแวดล้อม | ผลการตรวจสอบการปฏิบัติตามมาตรการฯ | ปัญหาอุปสรรคที่ไม่สามารถปฏิบัติตามมาตรการและแนวทางแก้ไข |
|---|---|---|
| 7. ให้ฉีดพรมน้ำเพื่อลดการฟุ้งกระจายของฝุ่นละอองบริเวณหน้าเหมือง เส้นทางขนส่งแร่ภายในเหมือง เส้นทางขนส่งแร่จากหน้าเหมืองไปโรงแต่ง ตามความเหมาะสมกับสภาพภูมิ อากาศ และปรับปรุงเส้นทางขนส่งแร่จากพื้นที่เหมืองให้เป็นถนนบดอัดแน่นหรือถนนลาดยาง โดยเฉพาะช่วงที่ผ่านชุมชนอย่างน้อยวันละ 1 ครั้ง รวมทั้งให้ตรวจสอบและซ่อมแซมเส้นทางขนส่งแร่ให้อยู่ในสภาพดีอยู่เสมอ | - ทางโครงการมีการฉีดพรมน้ำบริเวณหน้าเหมือง และตลอดแนวเส้นทางขนส่งแร่ภายในเหมืองไปยังโรงแต่งแร่ เพื่อลดการฟุ้งกระจายของฝุ่นละออง<br><b>ดงภาพที่ 2-12</b> | - ไม่มี |

ภาพที่ 2-12 การฉีดพรมน้ำเพื่อป้องกันการฟุ้งกระจายของฝุ่น

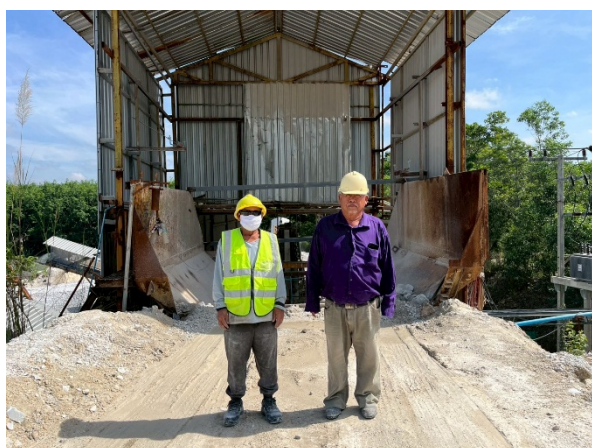
| มาตรการป้องกันและแก้ไขผลกระทบสิ่งแวดล้อม | ผลการตรวจสอบการปฏิบัติตามมาตรการฯ | ปัญหาอุปสรรคที่ไม่สามารถปฏิบัติตามมาตรการและแนวทางแก้ไข |
|---|---|---|
| 10. ให้จัดหาและกำซ้ให้พนักงานสวมใส่อุปกรณ์ป้องกันภัยส่วนบุคคล เช่น หน้ากากกันฝุ่น หมวกนิรภัย ปลั๊กอุดหู รองเท้าบูท ฯลฯ ให้เหมาะสมกับสภาพงาน พร้อมทั้งจัดให้มีการตรวจสอบสุขภาพของพนักงานปีละ 1 ครั้ง | - ทางโครงการได้จัดหาอุปกรณ์ป้องกันภัยส่วนบุคคลให้แก่พนักงานทุกคน นอกจากนี้ยังจัดให้มีการตรวจสอบสุขภาพของพนักงานทุกปี <b>ดงภาพที่ 2-13 และเอกสารแนบ 3</b> | - ไม่มี |

ภาพที่ 2-13 พนักงานสวมใส่อุปกรณ์ป้องกันความปลอดภัย

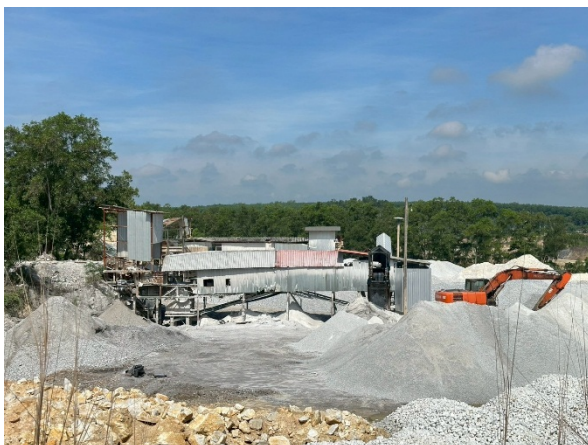
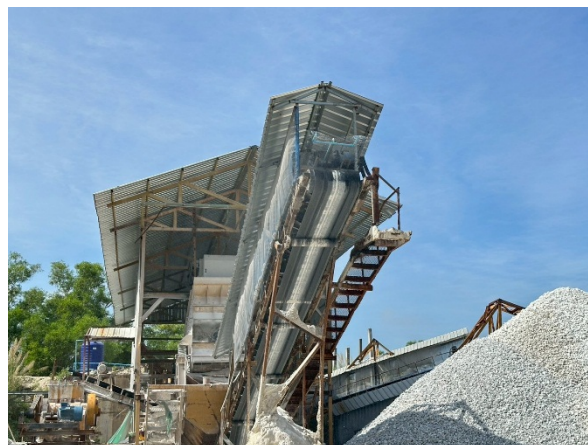
| มาตรการป้องกันและแก้ไขผลกระทบสิ่งแวดล้อม | ผลการตรวจสอบการปฏิบัติตามมาตรการฯ | ปัญหาอุปสรรคที่ไม่สามารถปฏิบัติตามมาตรการและแนวทางแก้ไข |
|---|---|---|
| 6. โรงแต่งแร่ของโครงการจะต้องมีการติดตั้ง และบำรุงรักษาระบบป้องกันและกำจัดฝุ่นให้มีประสิทธิภาพที่ดีอยู่เสมอ ทั้งการปิดคลุมอาคาร อุปกรณ์ และระบบสเปรย์น้ำที่จุดกำเนิดฝุ่นต่างๆ และจะต้องเปิดใช้งานตลอดเวลาทำการบดย่อยแร่ พร้อมทั้งปลูกไม้ยืนต้นโตเร็วรอบพื้นที่โรงโม่หิน เพื่อลดฝุ่นละออง | - โรงแต่งแร่ของโครงการมีการปิดคลุมอาคารทั้ง 3 ด้าน และมีการติดตั้งระบบสเปรย์น้ำที่จุดกำเนิดฝุ่นต่างๆ เพื่อลดการฟุ้งกระจายของฝุ่นละออง <b>ดังภาพที่ 2-15 และภาพที่ 2-16</b> | - ไม่มี |

ภาพที่ 2-15 โรงแต่งแร่ของโครงการปิดคลุมทั้ง 3 ด้าน

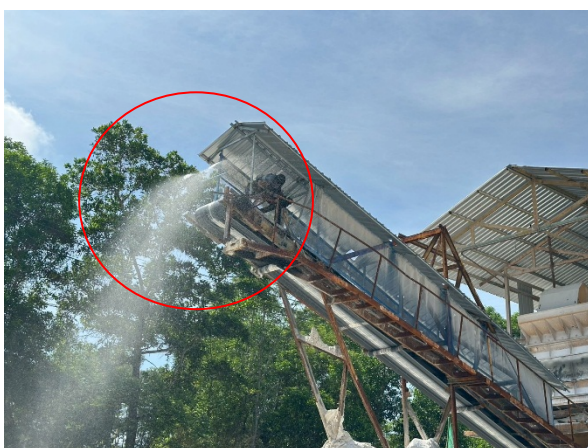
ภาพที่ 2-16 ระบบสเปรย์น้ำตามจุดกำเนิดฝุ่น

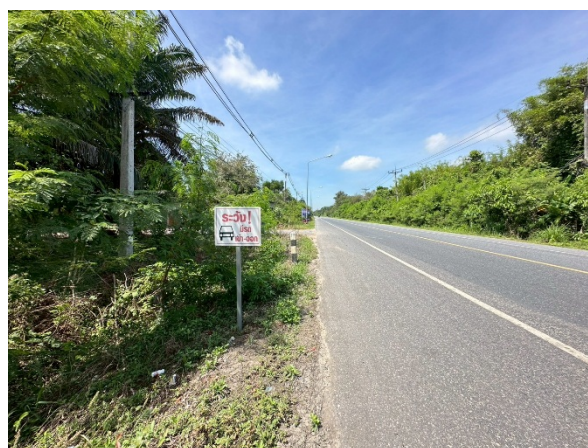
| มาตรการป้องกันและแก้ไขผลกระทบสิ่งแวดล้อม | ผลการตรวจสอบการปฏิบัติตามมาตรการฯ | ปัญหาอุปสรรคที่ไม่สามารถปฏิบัติตามมาตรการและแนวทางแก้ไข |
|---|---|---|
| 8. ให้จัดทำป้ายสัญญาณเตือนภัย ระวางมีรถบรรทุกเข้า-ออก บริเวณริมเส้นทางสาธารณะประโยชน์ในระยะ 100 เมตร ทั้งสองด้าน เพื่อป้องกันและลดอุบัติเหตุที่อาจจะเกิดขึ้นแก่ราษฎรในชุมชน โดยป้ายแสดงหรือสัญญาณเตือนภัยจะต้องสามารถมองเห็นได้ชัดเจน | - ทางโครงการได้จัดทำป้ายสัญญาณเตือนภัย ระวางมีรถบรรทุกเข้า-ออก บริเวณริมเส้นทางสาธารณะประโยชน์ในระยะ 100 เมตร ทั้งสองด้าน เพื่อป้องกันและลดอุบัติเหตุที่อาจจะเกิดขึ้นแก่ราษฎรในชุมชน <b>ดงภาพที่ 2-17</b> | - ไม่มี |

ภาพที่ 2-17 ป้ายเตือนรถบรรทุกเข้า-ออก
