โครงการเหมืองแร่หินอุตสาหกรรมชนิดหินปูน เพื่ออุตสาหกรรมก่อสร้าง

ประทานบัตรที่ 28493/15867

บริษัท กาญจนาศิลาภัณฑ์ จำกัด

# บทที่ 2

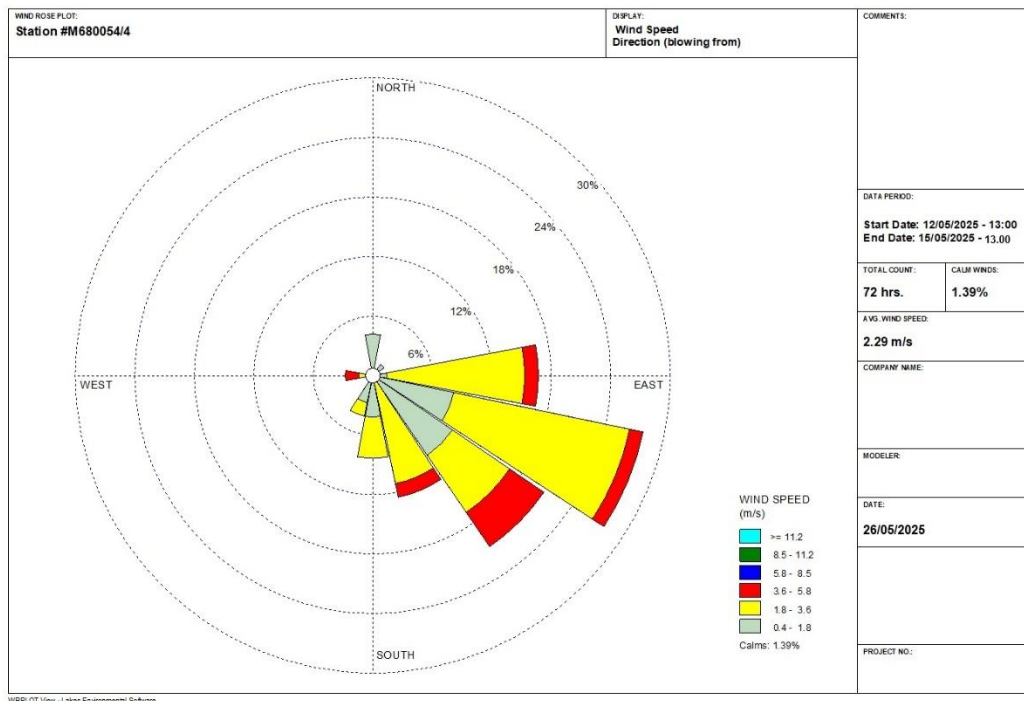
รูปที่ 2-2 ผังแสดงความเร็วและทิศทางลม

การตรวจวัดความเร็วและทิศทางลม โครงการเหมืองแร่หินอุตสาหกรรมชนิดหินปูน เพื่ออุตสาหกรรมก่อสร้าง ประทานบัตรที่ 28493/15867 ของบริษัท กาญจนาศิลาภัณฑ์ จำกัด โดยทำการตรวจวัดบริเวณมหาวิทยาลัยเวสเทิร์น ระหว่างวันที่ 12-15 พฤษภาคม 2568 พบว่า ลมที่พัดส่วนใหญ่พัดมาจากทางด้านทิศตะวันออกเฉียงใต้ค่อนไปทาง ทิศตะวันออกเฉียง พัดผ่านด้วยความเร็วลมส่วนใหญ่ มีค่าระหว่าง 1.8-3.6 เมตรต่อวินาที ซึ่งลมดังกล่าวจัดเป็นลมเฉื่อยเบา (Light Breeze) ตามการแบ่งขนาดลมของโบฟอร์ต (The Beau fort Scale of Wind-ภูมิศาสตร์ กายภาพ, ทวี ทองสว่าง และคณะ, 2536) สรุปได้ดังตารางที่ 2-6 และรูปที่ 2-2 และเนื่องจากลมส่วนใหญ่พัดมาจากทางด้านทิศตะวันออกเฉียง ใต้ค่อนไปทางทิศตะวันออกเฉียง จุดที่จะได้รับผลกระทบจากโครงการมากที่สุด คือ บริเวณสำนักงานโรงโม่หิน กาญจนาศิลาภัณฑ์ แต่จากผลการตรวจวัดคุณภาพอากาศ พบว่า บริเวณสำนักงานโรงโม่หินกาญจนาศิลาภัณฑ์ มีค่า ปริมาณฝุ่นละอองแขวนลอยรวม (TSP) อยู่ระหว่าง 0.204-0.257 มิลลิกรัมต่อลูกบาศก์เมตร และมีค่าปริมาณฝุ่นละออง ขนาดเล็กกว่า 10 ไมครอน (PM-10) อยู่ระหว่าง 0.075-0.095 มิลลิกรัมต่อลูกบาศก์เมตร ซึ่งมีค่าอยู่ในเกณฑ์มาตรฐาน แสดงให้เห็นว่าทางโครงการได้มีมาตรการป้องกันการฟุ้งกระจายของฝุ่นละอองอย่างต่อเนื่อง โดยการสร้างอาคาร ปิดคลุมโรงโม่หิน ติดตั้งระบบสเปรย์น้ำตามแหล่งกำเนิดฝุ่นละออง และฉีดพรมน้ำตามเส้นทางขนส่งแร่เป็นประจำ หนังสือรับรองผลการตรวจวัดทางห้องปฏิบัติการดังเอกสารแนบ 14 เอกสารสอบเทียบเครื่องมือดังเอกสารแนบ 15 และเอกสารอนุญาตขึ้นทะเบียนห้องปฏิบัติการวิเคราะห์ดังเอกสารแนบ 16
