ผลการปฏิบัติตามมาตรการติดตามตรวจสอบ  
ผลกระทบสิ่งแวดล้อม

จากมาตรการติดตามตรวจสอบผลกระทบสิ่งแวดล้อม โครงการ ชูราษฎร์ ไพเราะ ของนิติบุคคลอาคารชุด ชูราษฎร์ ไพเราะ ได้มีการปฏิบัติตามมาตรการติดตามตรวจสอบคุณภาพสิ่งแวดล้อมของ โครงการ ชูราษฎร์ ไพเราะ (ระยะดำเนินการ) ตามรายงานการวิเคราะห์ผลกระทบสิ่งแวดล้อมที่ได้รับความเห็นชอบจากสำนักงานนโยบายและแผนทรัพยากรธรรมชาติและสิ่งแวดล้อม อ้างถึงหนังสือที่ ทส.1009.5/6872 ลงวันที่ 18 มิถุนายน 2557 (ภาคผนวกที่ 1) ทั้งนี้ โครงการได้มอบหมายให้ บริษัท วี เอ็น ไวรอนเมนต์ จำกัด เป็นผู้ดำเนินการติดตามตรวจสอบคุณภาพสิ่งแวดล้อม พร้อมทั้งจัดทำรายงานผลการปฏิบัติตามมาตรการฯ ระหว่างเดือนมกราคม ถึง มิถุนายน 2568 โดยมีรายละเอียดดังต่อไปนี้

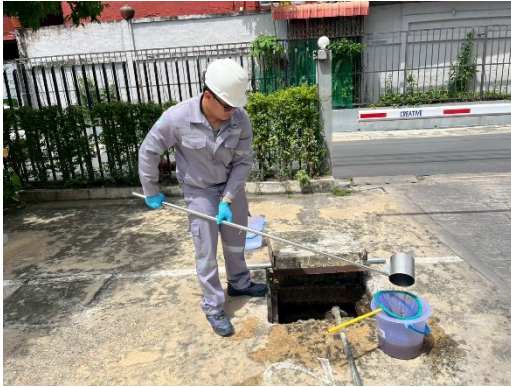
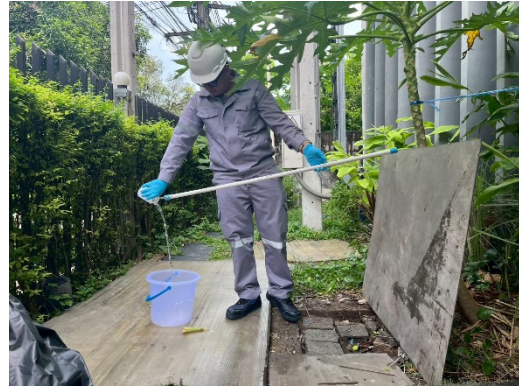
ภาพที่ 3.4-1 จุดตรวจวัดคุณภาพน้ำ

สำหรับวิธีการเก็บตัวอย่างน้ำโดยวิธี Grab Sampling โดยตัวอย่างที่เก็บได้จะบรรจุใส่ขวดพลาสติก Polyethylene ในขณะที่เก็บตัวอย่างไม่จับปากขวดหรือคอขวด เพื่อป้องกันการปนเปื้อนตัวอย่างทั้งหมดจะถูกแช่ในถังน้ำแข็งเพื่อเก็บรักษาตัวอย่างก่อนนำมาวิเคราะห์ในห้องปฏิบัติการภายใน 24 ชั่วโมง ตัวอย่างที่นำกลับไปวิเคราะห์ยังห้องปฏิบัติการของบริษัท วี เอ็น ไวรอนเมนต์ จำกัด ได้ปิดฉลากแสดงรายละเอียดของตัวอย่างโดยละเอียด พร้อมทั้งจดบันทึกข้อมูลในใบคำขอรับบริการทดสอบที่ใช้ควบคุมคุณภาพภายนอกห้องปฏิบัติการวิเคราะห์ และนำส่งไปวิเคราะห์ยังห้องปฏิบัติการของบริษัทฯ ต่อไป วิธีการวิเคราะห์คุณภาพสิ่งแวดล้อม แสดงดังตารางที่ 3.4.2-1 และจุดตรวจวัดคุณภาพน้ำ แสดงดังภาพที่ 3.4-1

น้ำทิ้งก่อนบำบัด (ส่วนเกรอะ)

น้ำทิ้งหลังการบำบัด (ส่วนพักน้ำใส)

ผลการตรวจวิเคราะห์คุณภาพน้ำทิ้ง จำนวน 2 สถานี ได้แก่ น้ำทิ้งก่อนบำบัด (ส่วนเกรอะ) จำนวน 1 จุด และน้ำทิ้งหลังการบำบัด (ส่วนพักน้ำใส) จำนวน 1 จุด แสดงจุดตรวจวัดและรูปการเก็บตัวอย่างคุณภาพน้ำทิ้ง ดังรูปที่ 3.4-1 ดำเนินการเก็บตัวอย่างความถี่ทุก 2 เดือน/ครั้ง โดยมีพารามิเตอร์ที่ตรวจวัดทั้งหมด 8 พารามิเตอร์ ได้แก่ pH, BOD, SS, Sulfide, TDS, Settleable Solids, Oil and Grease และ TKN ผลการตรวจวิเคราะห์คุณภาพน้ำทิ้ง สามารถสรุปได้ดังนี้

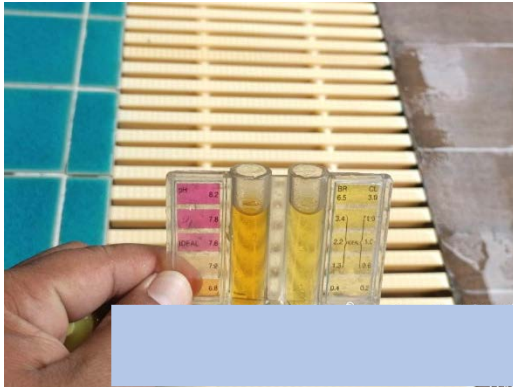
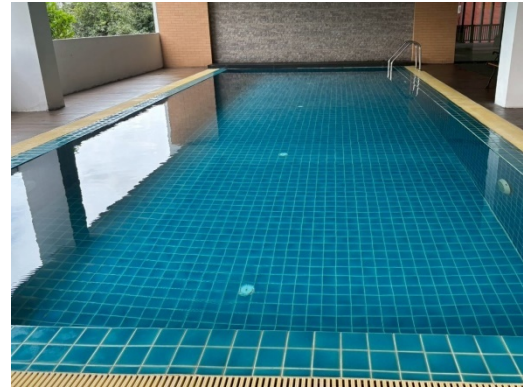
นิติบุคคลอาคารชุด มีการตรวจวิเคราะห์ค่า pH และ Residual Chlorine โดยใช้ pH Test Kit และ Chlorine Test Kit ของสระว่ายน้ำเป็นประจำทุกวัน พร้อมมีการบันทึกผลการตรวจวัดทุกครั้ง แสดงดังภาพที่ 3.4.4-1 และผลการตรวจวัดดังภาคผนวกที่ 3-6

| คุณภาพสิ่งแวดล้อม | บริเวณที่ตรวจสอบ | พารามิเตอร์/ความถี่ | ผลการปฏิบัติตามมาตรการ | ปัญหาอุปสรรคและการแก้ไข | เอกสารและภาพถ่ายประกอบมาตรการ |
|---|---|---|---|---|---|
| 4.3 คุณภาพน้ำสระว่ายน้ำ | - สระว่ายน้ำ บริเวณส่วนลึก และส่วนตื้น บริเวณละ 1 จุด | <b>พารามิเตอร์</b><br>- pH และ Residual Chlorine<br><b>ความถี่</b><br>- ทุกวัน วันละ 2 ครั้ง | - โครงการจัดให้มีเจ้าหน้าที่คอยตรวจวัดคุณภาพน้ำสระว่ายน้ำให้อยู่ในเกณฑ์มาตรฐานกำหนดอยู่เสมอ พร้อมมีการบันทึกผลการตรวจวัดทุกครั้ง | - | ภาพที่ 3.4.4-1 การตรวจวัดค่า pH และ Chlorine |
