# บทที่ 3

## ผลการติดตามตรวจสอบคุณภาพสิ่งแวดล้อม

### 3.1 รายละเอียดการตรวจสอบคุณภาพสิ่งแวดล้อม

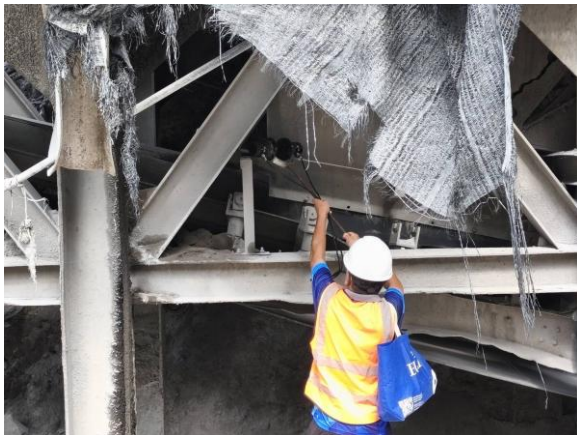
บริเวณตำแหน่งเครื่องบดย่อย

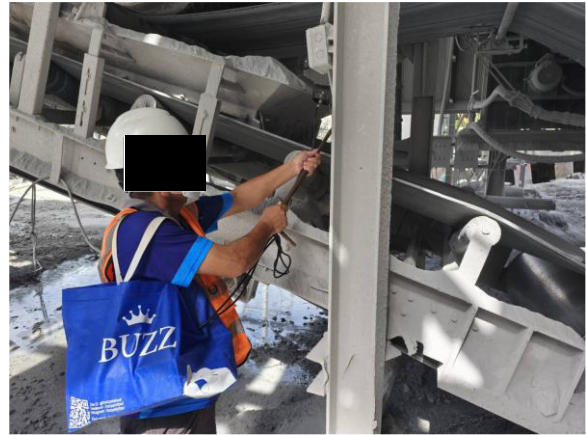
บริเวณตำแหน่งตะแกรงคัดขนาด
