### บทที่ 3

ผลการปฏิบัติตามมาตรการติดตามตรวจสอบ

### ผลการปฏิบัติตามมาตรการติดตามตรวจสอบผลกระทบสิ่งแวดล้อม

ตารางที่ 3.3-1 (ต่อ) มาตรการติดตามตรวจสอบผลกระทบสิ่งแวดล้อม โครงการ คิว ชิดลม-เพชรบุรี (ระยะดำเนินการ)

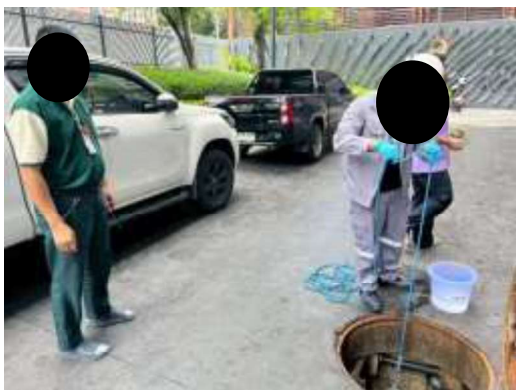
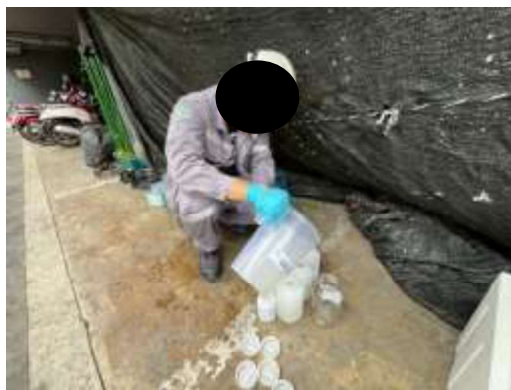
คุณภาพน้ำทิ้งก่อนการบำบัด

บริษัทผู้เก็บและวิเคราะห์ตัวอย่างได้ทำการเก็บตัวอย่างน้ำแช่ในถังน้ำแข็งเพื่อรักษาสภาพก่อนนำมาวิเคราะห์ในห้องปฏิบัติการภายใน 24 ชั่วโมง รวมถึงได้ปิดฉลากแสดงรายละเอียดของตัวอย่างโดยละเอียด พร้อมทั้งจดบันทึกข้อมูลในแบบกำกับตัวอย่าง ที่ใช้ควบคุมคุณภาพภายนอกห้องปฏิบัติการตรวจวิเคราะห์ และนำส่งไปวิเคราะห์ยังห้องปฏิบัติการ โดยการเก็บตัวอย่างและวิเคราะห์คุณภาพน้ำ ดำเนินตามมาตรฐานที่กำหนดไว้ใน Standard Method for the Examination of Water and Wastewater ฉบับล่าสุด ของ American Public Health Association ซึ่งเป็นมาตรฐานวิธีการตรวจวิเคราะห์คุณภาพน้ำที่ได้รับการยอมรับกันโดยทั่วไป วิธีการตรวจวิเคราะห์น้ำทิ้ง แสดงดังตารางที่ 3.4.2-1 และภาพที่ 3.4.2-1

ภาพที่ 3.4.2-1 การเก็บตัวอย่างคุณภาพน้ำ
