## มาตรการป้องกันและแก้ไข ผลกระทบสิ่งแวดล้อมและ มาตรการติดตามตรวจสอบ คุณภาพสิ่งแวดล้อม

### มาตรการป้องกันและแก้ไขผลกระทบสิ่งแวดล้อม และมาตรการติดตามตรวจสอบคุณภาพสิ่งแวดล้อม

ผลการตรวจสอบการปฏิบัติตามมาตรการป้องกันและแก้ไขผลกระทบสิ่งแวดล้อม ตามที่ระบุไว้ในหนังสือแจ้งผลการพิจารณารายงานการวิเคราะห์ผลกระทบสิ่งแวดล้อมโครงการเหมืองแร่หินอุตสาหกรรมชนิดหินปะชอลต์เพื่ออุตสาหกรรมก่อสร้าง ประทานบัตรที่ 31951/16440 ของบริษัท บุรีรัมย์รัชดา จำกัด ตั้งอยู่ที่ หมู่ที่ 13 ตำบลสวายจีก อำเภอเมือง จังหวัดบุรีรัมย์ โดยได้ปฏิบัติตามหนังสือของสำนักงานนโยบายและแผนทรัพยากรธรรมชาติและสิ่งแวดล้อม ตามหนังสือที่ ทส 1009.2/6297 ลงวันที่ 21 พฤษภาคม 2561 รายละเอียดดังตารางที่ 2-1 ถึงตารางที่ 2-3

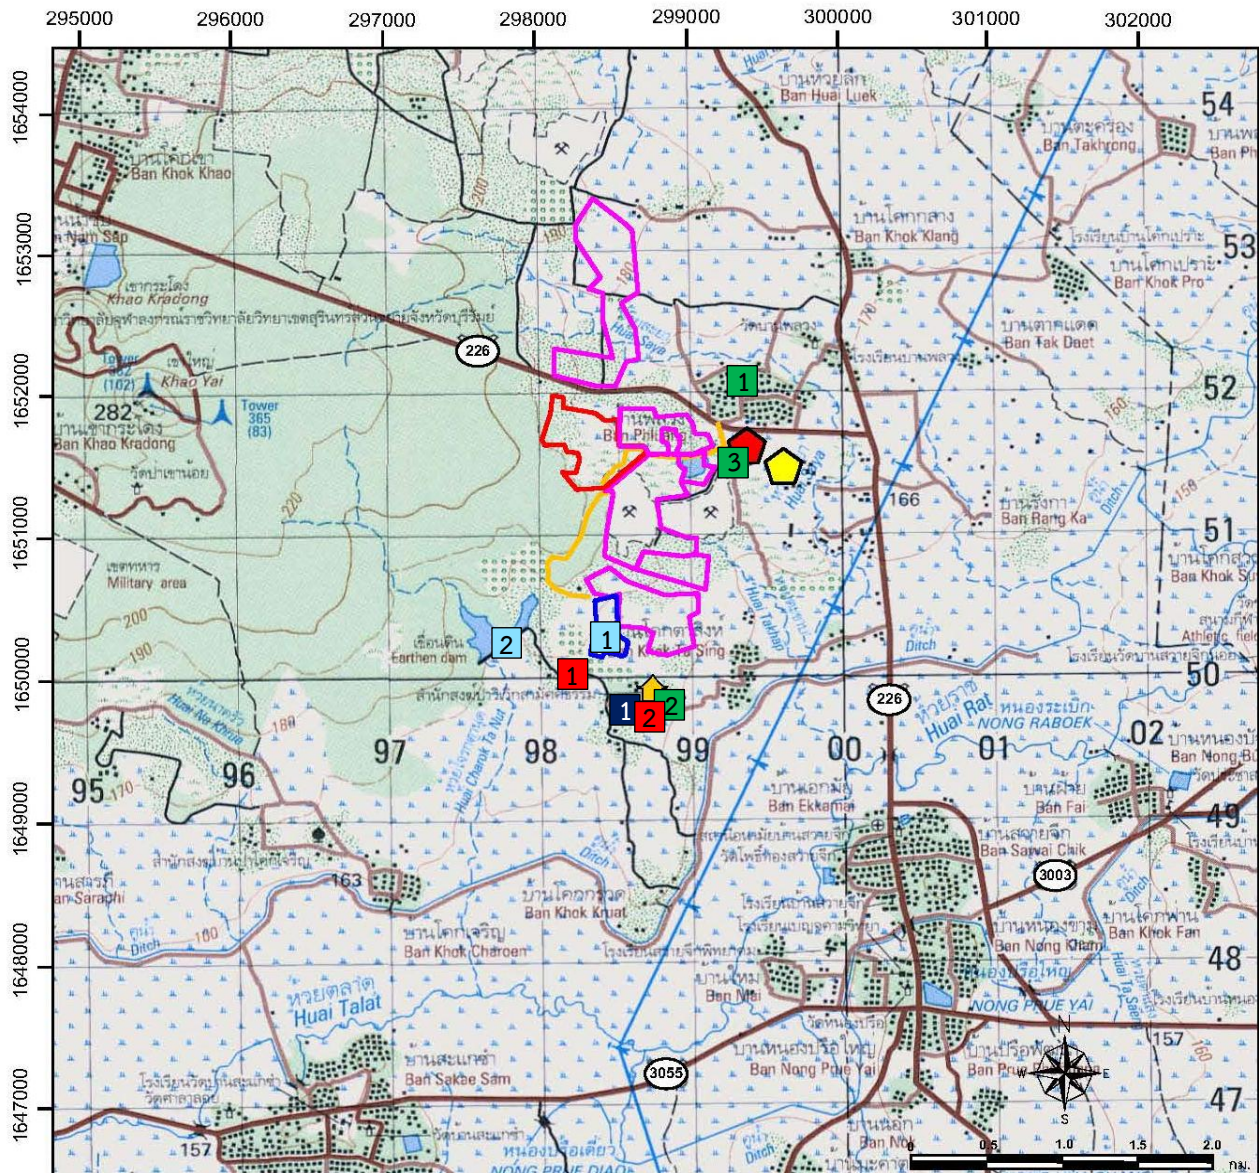
รูปที่ 2-1 แสดงจุดตรวจวัดคุณภาพสิ่งแวดล้อม

ตำแหน่งสถานีตรวจวัดคุณภาพอากาศแสดงดังรูปที่ 2-1 โดยมีรายละเอียดดังนี้

| - บ้านพลวง | พิกัด : UTM 48 P 299513 E, 1651934 N |
| - วัดเทพนรสิงห์ (โคกตาสิงห์) | พิกัด : UTM 48 P 299294 E, 1649921 N |
| - โรงโม่หินของโครงการ | พิกัด : UTM 48 P 299460 E, 1651647 N |
