### บทที่ 3

#### รายงานการติดตามตรวจสอบคุณภาพสิ่งแวดล้อม

การติดตามตรวจสอบผลกระทบสิ่งแวดล้อม โครงการโรงพยาบาลรามคำแหง 2 (เดิมชื่อ โรงพยาบาลรามนครา) ระหว่างเดือนมกราคม - มิถุนายน พ.ศ.2568 สามารถสรุปผลการติดตามตรวจสอบผลกระทบสิ่งแวดล้อม แสดงดังตารางที่ 3.2-1 และมีรายละเอียดดังต่อไปนี้

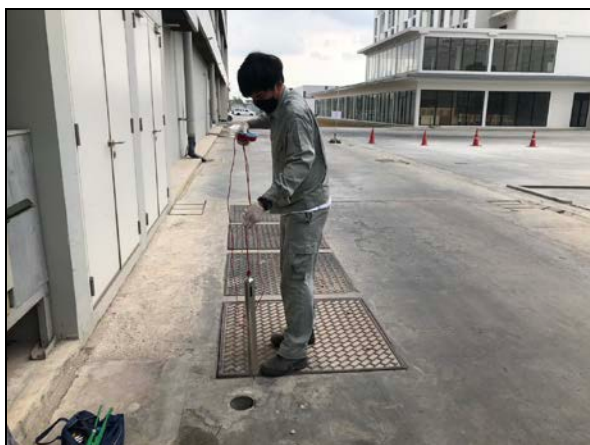
ภาพถ่ายที่ 3.5.1-1 จุดตรวจวัดคุณภาพน้ำทิ้ง

บริเวณบ่อน้ำทิ้งก่อนการบำบัด (บ่อแยกกาก)

บริเวณบ่อน้ำทิ้งหลังการบำบัด (บ่อสูบน้ำทิ้ง)

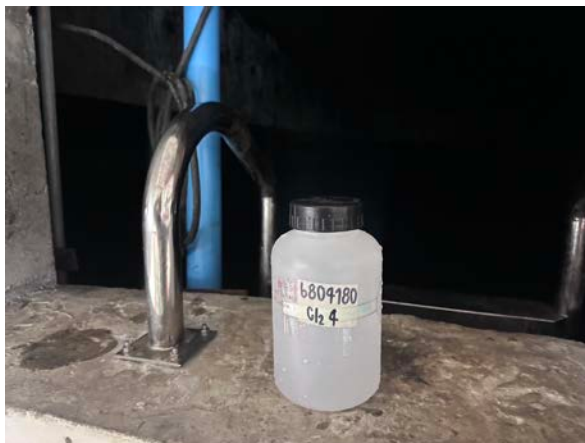
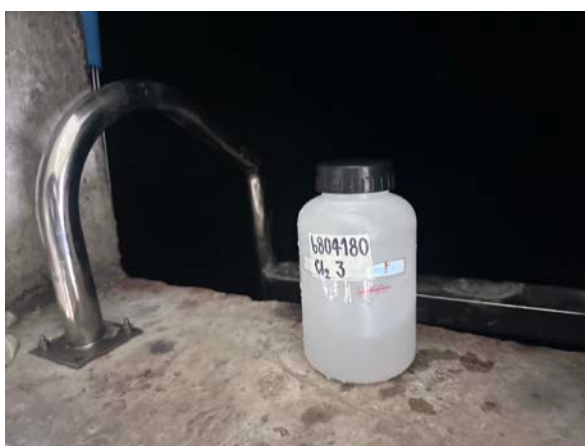
ภาพถ่ายที่ 3.5.2-1 จุดตรวจวัดคุณภาพน้ำประปา

ถังเก็บน้ำชั้นใต้ดิน 1

ถังเก็บน้ำชั้นใต้ดิน 2

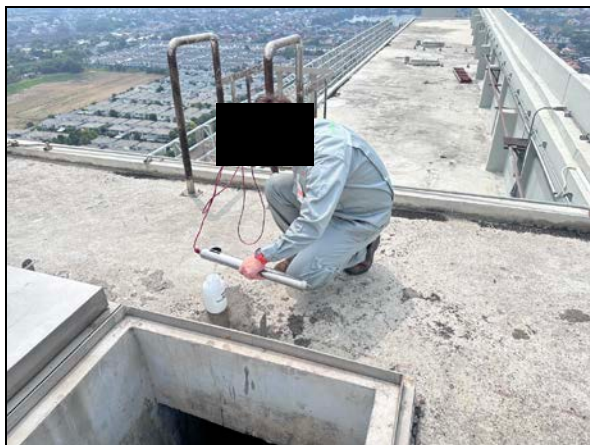
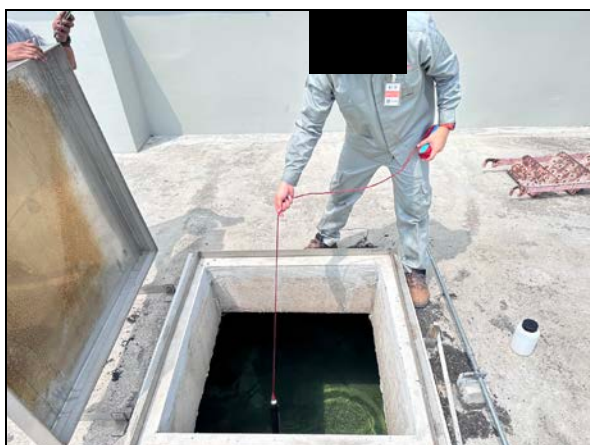
ภาพถ่ายที่ 3.5.2-1 จุดตรวจวัดคุณภาพน้ำประปา (ต่อ)

ถังเก็บน้ำชั้นดาดฟ้า 1

ถังเก็บน้ำชั้นดาดฟ้า 2

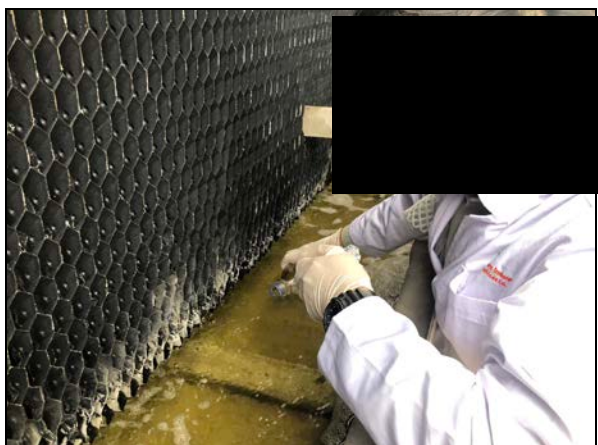
ภาพถ่ายที่ 3.5.3-1 จุดตรวจวัดคุณภาพน้ำในระบบห้องฝังเย็น

บริเวณห้องฝังเย็น
