บทที่ 2

ผลการดำเนินการตามมาตรการป้องกัน และแก้ไขผลกระทบสิ่งแวดล้อม

2.1 การปฏิบัติตามเงื่อนไขสิ่งแวดล้อม

ภาพประกอบการปฏิบัติตามมาตรการป้องกันและแก้ไขผลกระทบสิ่งแวดล้อม

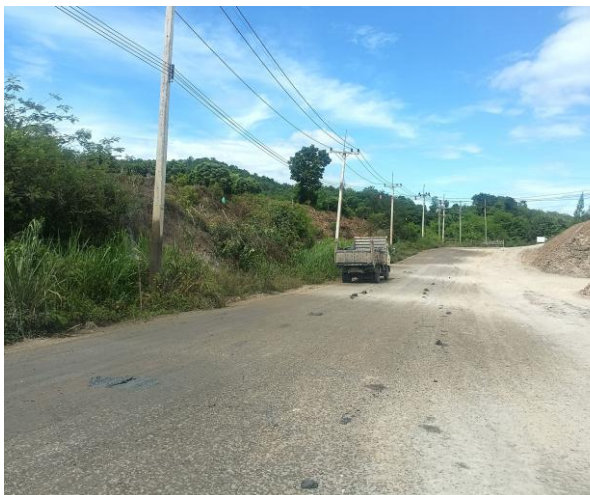
รูปที่ 2-2 ถนนที่มีการดูแลอย่างดีจากทางโครงการ

2) คุณภาพอากาศ			
-ดูแลและบำรุงรักษาเส้นทางขนส่งแร่ให้อยู่ในสภาพดีตลอดระยะเวลาปฏิบัติงาน	-มีเจ้าหน้าที่ของโครงการคอยดูแลและบำรุงรักษาเส้นทางขนส่งแร่ให้อยู่ในสภาพดีตลอด	-ไม่มี	- ดังแสดงในรูปที่ 2-2 สภาพถนนที่มีการดูแลอย่างดีจากทางโครงการ
-การขัวยานพาหนะภายในโครงการ ต้องกำชับให้คนขับรถใช้ความเร็วไม่เกิน 30 กิโลเมตร/ชั่วโมง	-มีการจำกัดความเร็วยานพาหนะไม่เกิน 30 กม/ชม	-ไม่มี	- ดังแสดงในรูปที่ 2-3 ป้ายจำกัดความเร็ว 30 กม/ชม
-ยานพาหนะ เครื่องจักรอุปกรณ์ ที่ก่อให้เกิดไอเสียหรือฝุ่นละออง จำเป็นต้องได้รับการตรวจสอบ สภาพเครื่องยนต์อย่างสม่ำเสมอตามชนิดของยานพาหนะและเครื่องจักรกล	-จัดให้มีช่างประจำโครงการคอยดูแลยานพาหนะ เครื่องจักร อุปกรณ์ เพื่อป้องกันการเกิดไอเสียหรือฝุ่นละอองที่มากเกินไป	-ไม่มี

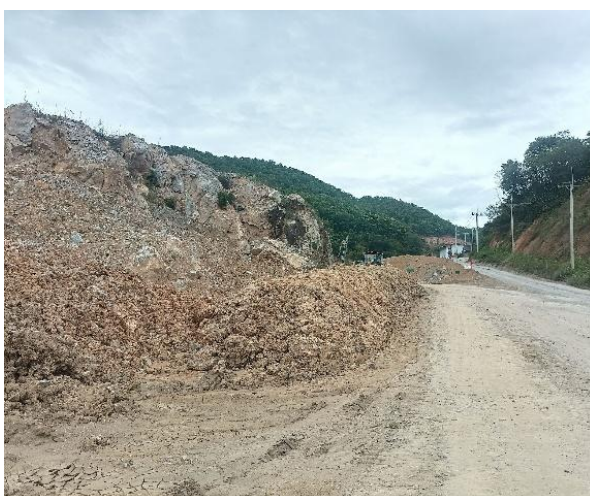
รูปที่ 2-4 การนำเปลือกดินจากการทำเหมือง ไปปรับแต่งคันทำนบดิน

เงื่อนไขตามมาตรการฯ	ผลการปฏิบัติตามมาตรการ	ปัญหาและอุปสรรค ในการปฏิบัติตามมาตรการ	รูปประกอบ
4) อุทกวิทยาและคุณภาพน้ำ			
-ตรวจสอบเสถียรภาพคันทำนบดินบดอัดแน่น และประสิทธิภาพคูระบายบริเวณลานกองเศษดิน เศษหิน ของโครงการที่ดำเนินการไว้แล้วในปัจจุบัน โดยการปลูกพืชคลุมดินและขุดลอกตะกอน ดินตามแนวคูระบายน้ำให้สามารถระบายน้ำได้อย่างมีประสิทธิภาพ	-มีเจ้าหน้าที่คอยตรวจสอบสภาพของคันทำนบดิน คูระบายน้ำให้สามารถนำน้ำในพื้นที่ไปสู่อัดตะกอนของโครงการได้อย่างมีประสิทธิภาพ	-ไม่มี	- ดังแสดงในรูปที่ 2-4 การนำเปลือกดินจากการทำเหมือง ไปปรับแต่งคันทำนบดิน
-ขุดลอกตะกอนมูลดินที่อาจสะสมในบริเวณบ่อตกตะกอนของโครงการ โดยให้ตะกอนตก สะสมมีปริมาตรตะกอนไม่เกิน 1 ใน 3 ของปริมาตรความจุของบ่อตกตะกอน	-มีการขุดลอกคูระบายน้ำและนำตะกอนดินไปปรับแต่งคันทำนบดินของโครงการ	-ไม่มี	- ดังแสดงในรูปที่ 2-4 การนำเปลือกดินจากการทำเหมือง ไปปรับแต่งคันทำนบดิน

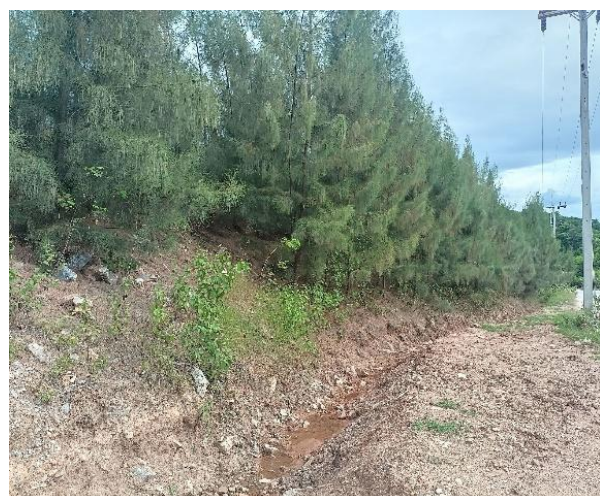
รูปที่ 2-5 ต้นไม้บนคันทำนบดินรอบลานกองดิน
ปลูก 2 แถว เพื่อกันฝุ่นและเป็นแนวบังสายตา

5) ทรัพยากรดิน			
-ปลูกพืชคลุมดินและไม่ย่นคันบนแนวคันทำนบดินบริเวณลานกองเศษดินเศษหิน	-มีการปลูกต้นไม้บนคันทำนบดิน บริเวณลานกองดิน	-ไม่มี	- ดังแสดงในรูปที่ 2-5 ต้นไม้บนคันทำนบดินรอบลานกองดิน
-ปรับปรุงคันทำนบดินโดยนำเอาเปลือกดินบดอัดให้แน่นเพื่อป้องกันการพังทลายของดิน	-ทางโครงการนำเปลือกดินไปปรับแต่งคันทำนบดินในโครงการ	-ไม่มี	- ดังแสดงในรูปที่ 2-4 การนำเปลือกดินจากการทำเหมือง ไปปรับแต่งคันทำนบดิน

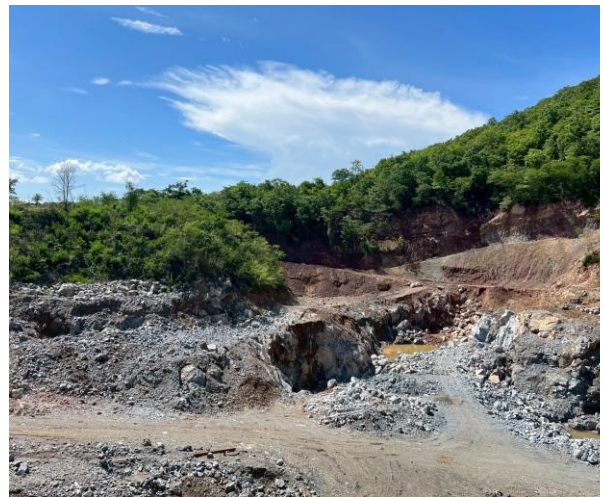
รูปที่ 2-8 พื้นที่หน้าเหมืองของโครงการ

เงื่อนไขตามมาตรการฯ	ผลการปฏิบัติตามมาตรการ	ปัญหาและอุปสรรค ในการปฏิบัติตามมาตรการ	สรุปประกอบ
1) สภาพภูมิประเทศ			
- เปิดหน้าเหมืองตามแผนผังโครงการกำหนดอย่างเคร่งครัด โดยเปิดทำเหมืองในลักษณะขั้นบันได กำหนดให้แต่ละขั้นบันไดสำหรับเหมืองฟลูออไรต์มีความสูงไม่เกิน 5 เมตร และกว้างไม่น้อยกว่า 5 เมตร และสำหรับเหมืองหินอุตสาหกรรมชนิดหินปูนมีความสูงไม่เกิน 10 เมตร และมีความกว้างของแต่ละขั้นไม่น้อยกว่า 10 เมตร ความลาดชันรวมของหน้าเหมืองไม่เกิน 45 องศา	-จากการสำรวจพบว่าทางโครงการกำลังพัฒนาเปิดทำเหมืองเพื่อให้เป็นในลักษณะขั้นบันได กำหนดให้แต่ละขั้นบันไดสำหรับเหมืองฟลูออไรต์มีความสูงไม่เกิน 5 ม. และกว้างไม่น้อยกว่า 5 ม. และสำหรับเหมืองหินอุตสาหกรรมชนิดหินปูนมีความสูงไม่เกิน 10 ม. และมีความกว้างของแต่ละขั้นไม่น้อยกว่า 10 ม. ความลาดชันรวมของหน้าเหมืองไม่เกิน 45 องศา	-ไม่มี	- ดังแสดงในรูปที่ 2-8 พื้นที่หน้าเหมืองของโครงการ

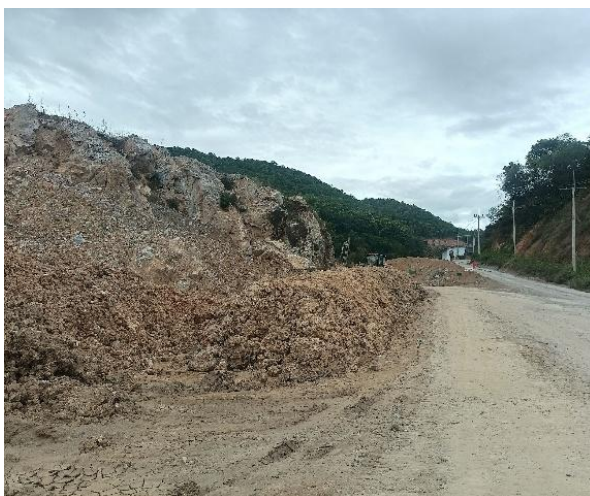
รูปที่ 2-9 การนำเปลือกดินมาปรับปรุงสภาพพื้นที่ที่ปลูกพืช
คลุมดินในโครงการบางส่วน

- แร่ที่ผลิตได้จากหน้าเหมืองจะต้องขนออกจากหน้าเหมือง และเก็บเศษหินและเศษดินก่อนที่จะมีการระเบิดในครั้งต่อไป	-ทางโครงการเตรียมการขนแร่ที่ผลิตได้ออกจากหน้าเหมือง โดยส่วนมากนำส่งเข้าเครื่อง Mobile Crusher เว้นแต่ไม่สะดวกจึงขนไปยังที่เก็บกองแร่ก่อนที่จะมีการระเบิดในครั้งต่อไป	-ไม่มี	
-บริเวณที่เปิดทำเหมืองจนเสร็จสิ้นแล้ว ต้องปรับสภาพพื้นที่ควบคู่ไปกับการทำเหมือง โดยการนำเปลือกดินและเศษหินมาถมกลับเพื่อปรับพื้นที่บริเวณดังกล่าวให้มีเสถียรภาพตามการออกแบบหน้าเหมืองแล้วทำการปลูกพืชคลุมดิน เพื่อช่วยยึดเกาะหน้าดินและปรับโครงสร้างของดิน	-มีการฟื้นฟูพื้นที่จากการทำเหมืองควบคู่ไปกับการเดินหน้าเหมือง โดยเปลือกดินที่ขุดขนจะนำไปปรับสภาพพื้นที่เพื่อปลูกไม้ยืนต้นไปในช่วงฤดูฝนของทุกปี	-ไม่มี	- ดังแสดงในรูปที่ 2-9 การนำเปลือกดินมาปรับสภาพพื้นที่ที่ปลูกพืชคลุมดินในโครงการบางส่วน

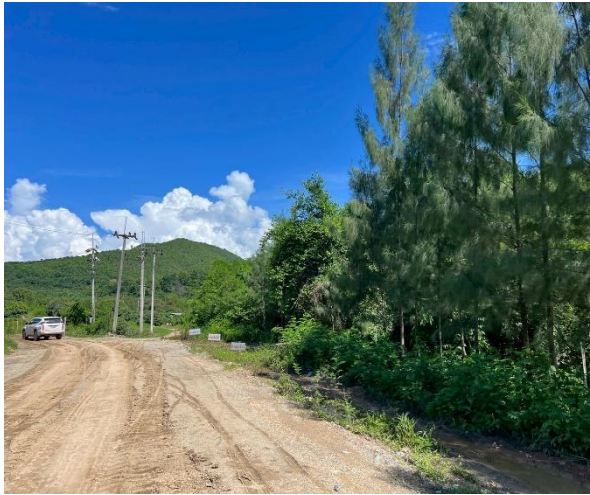
รูปที่ 2-11 การปรับสภาพพื้นที่บางส่วนและทำการปลูกต้นไม้พันธุ์พื้นเมืองจากการทำเหมือง

เงื่อนไขตามมาตรการฯ	ผลการปฏิบัติตามมาตรการ	ปัญหาและอุปสรรคในการปฏิบัติตามมาตรการ	รูปประกอบ
- จัดทำแผนฟื้นฟูสภาพเหมือง โดยรายละเอียดตั้งเอกสารแนบท้าย โดยทำการปรับแต่งพื้นที่บริเวณแนวชั้นบันไดให้มีเสถียรภาพในระดับที่สามารถให้ความปลอดภัยแก่ราษฎรที่มาใช้น้ำได้	-ทางโครงการมีนโยบายฟื้นฟูพื้นที่จากการทำเหมืองตามเอกสารแนบ 4 และมีแผนทำการปรับแต่งพื้นที่บริเวณชั้นบันไดให้มีเสถียรภาพชุมชนสามารถมาใช้น้ำได้ โดยจะทำการปลูกต้นไม้ในช่วงฤดูฝนของทุกปี	-ไม่มี	- ดังแสดงในรูปที่ 2-11 การปรับสภาพพื้นที่บางส่วนและทำการปลูกต้นไม้ฟื้นฟูพื้นที่จากการทำเหมือง

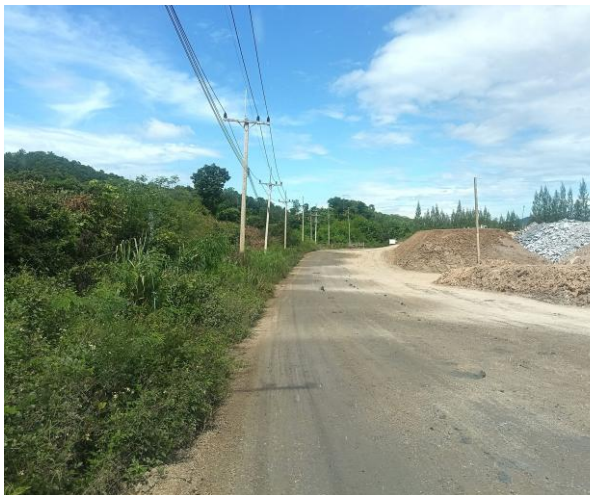
รูปที่ 2-13 การฉีดพรมน้ำอย่างสม่ำเสมอของโครงการ

- ฉีดพรมน้ำบริเวณเปิดหน้าเหมือง เส้นทางลำเลียง และพื้นที่ที่มีกิจกรรมที่ก่อให้เกิดฝุ่นละอองบริเวณโครงการ อย่างน้อยวันละ 2-3 ครั้ง โดยเฉพาะในช่วงฤดูแล้งอาจเพิ่มความถี่ให้มากขึ้น	-ทางโครงการมีการฉีดพรมน้ำในพื้นที่ที่อาจก่อให้เกิดฝุ่นละอองทุกวันวันละ 2 ครั้ง และมีการเพิ่มจำนวนรอบตามความเหมาะสม	-ไม่มี	- ดังแสดงในรูปที่ 2-13 การฉีดพรมน้ำอย่างสม่ำเสมอของโครงการ
-ฉีดพรมน้ำบริเวณลานกองแร่ อย่างน้อยวันละ 1 ครั้ง โดยเฉพาะในช่วงฤดูแล้งอาจเพิ่มความถี่ให้มากขึ้น	-มีการฉีดพรมน้ำบริเวณลานกองแร่ทุกวัน โดยพบว่าในช่วงฤดูแล้งทางโครงการมีการเพิ่มรอบการฉีดพรมน้ำตามความเหมาะสมเพื่อป้องกันการฟุ้งกระจายของฝุ่นละออง	-ไม่มี	- ดังแสดงในรูปที่ 2-13 การฉีดพรมน้ำอย่างสม่ำเสมอของโครงการ

5. ให้น้ำจากบ่อดักตะกอนหรือแหล่งน้ำอื่นฉีดพรมน้ำบนแนวเส้นทางขนส่งแร่ในบริเวณพื้นที่โครงการ ตลอดจนเส้นทางขนส่งจากพื้นที่โครงการสู่พื้นที่ภายนอก อย่างน้อยวันละ 3-4 ครั้งหรือตามความเหมาะสมกับสภาพภูมิอากาศ เพื่อลดการฟุ้งกระจายของฝุ่นละออง พร้อมทั้งหมั่นดูแลปรับปรุงสภาพเส้นทางขนส่งแร่และเส้นทางสาธารณะที่ใช้ประโยชน์ในการขนส่งให้มีสภาพใช้งานได้ดีและปลอดภัยอยู่เสมอ	-ทางโครงการมีการฉีดพรมน้ำในพื้นที่ที่อาจก่อให้เกิดฝุ่นละอองทุกวันวันละ 3-4 ครั้ง และมีการเพิ่มจำนวนรอบตามความเหมาะสม	-ไม่มี	- ดังแสดงในรูปที่ 2-13 การฉีดพรมน้ำอย่างสม่ำเสมอของโครงการ

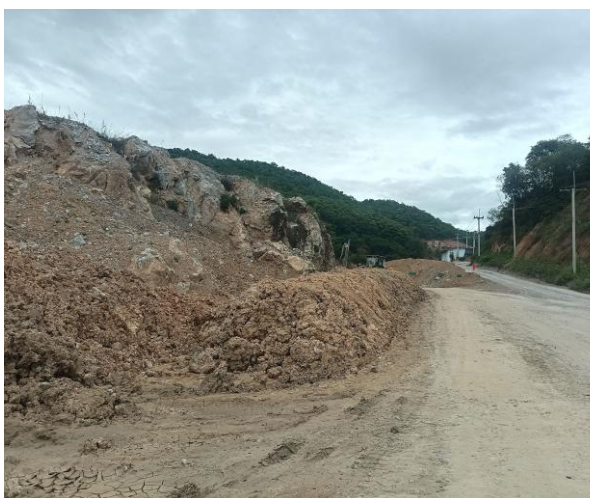
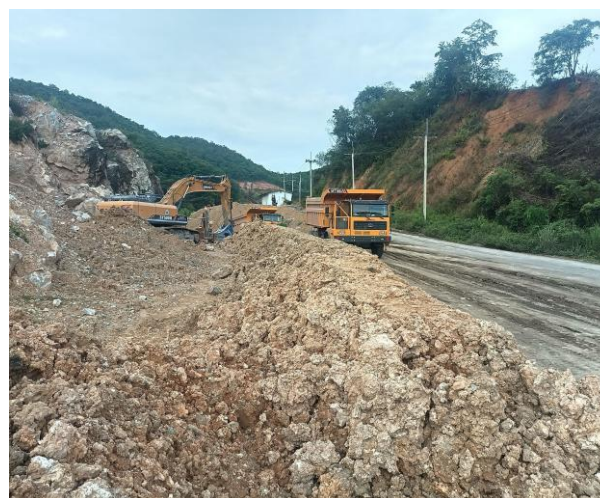
รูปที่ 2-15 คั่นทำนบดินของโครงการ

รูปที่ 2-15 (ต่อ) คั่นทำนบดินของโครงการ

4) อุทกวิทยาและคุณภาพน้ำ			
(1) ทั่วไป			
- รักษาสภาพคันทำนบดินและคูระบายน้ำให้อยู่ในสภาพที่ดีอยู่เสมอ เพื่อป้องกันการชะล้างหน้าดิน	-ทางโครงการมีเจ้าหน้าที่คอยตรวจเช็คสภาพของคันทำนบดินและคูระบายน้ำให้อยู่ในสภาพที่ดีอยู่เสมอ	-ไม่มี	- ดังแสดงในรูปที่ 2-15 คันทำนบดินของโครงการ

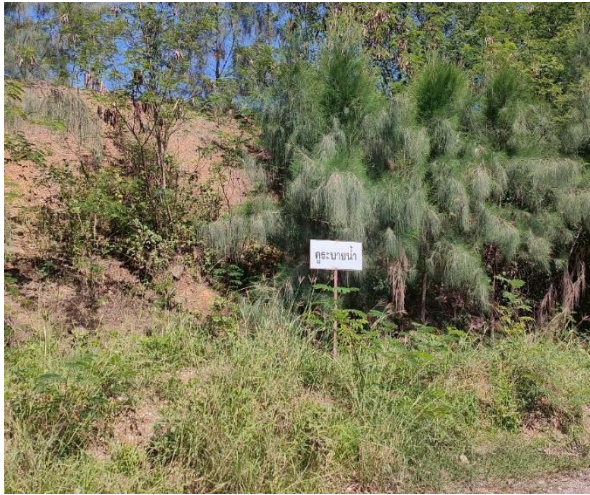
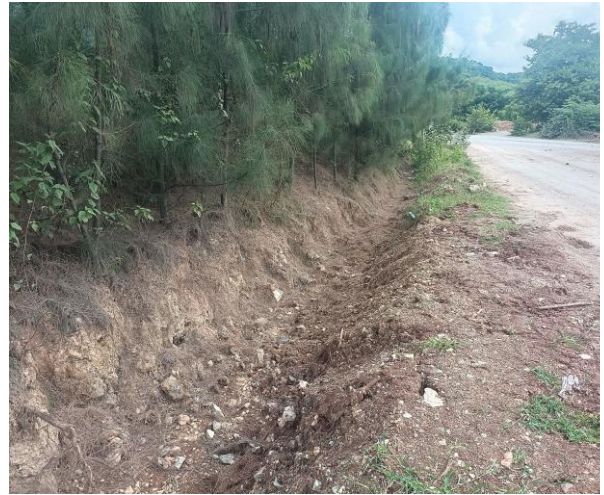
รูปที่ 2-16 คูระบายน้ำในโครงการ

รูปที่ 2-16 (ต่อ) คูระบายน้ำตามแนวถนนบริเวณคันดิน

2. ให้สร้างคันกันน้ำดินร่วมกับคูระบายน้ำตามที่กำหนดในแผนผังโครงการทำเหมืองและขุดลอกคูระบายน้ำ อย่างน้อยปีละ 1 ครั้ง เพื่อรักษาระดับความลึกให้สามารถรองรับปริมาณน้ำฝนชะล้างผ่านพื้นที่โครงการได้อย่างมีประสิทธิภาพ พร้อมทั้งปลูกพืชคลุมดินและไม่ย่นต้นท้องถิ่นหรือไม่ย่นยืนต้นโตเร็วบนคันกันน้ำดิน	-ทางโครงการสร้างคันกันน้ำดินร่วมกับคูระบายน้ำตามที่กำหนดในแผนผังโครงการทำเหมืองและขุดลอกคูระบายน้ำ อย่างน้อยปีละ 1 ครั้ง	-ไม่มี	- ดังแสดงในรูปที่ 2-16 คูระบายน้ำตามแนวถนนบริเวณคันดิน

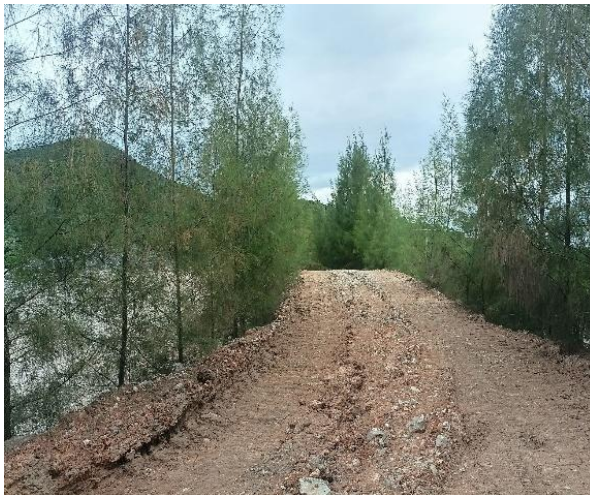
รูปที่ 2-17 การปลูกหญ้าและต้นไม้บนคันทำนบกั้นดิน

- คันทำนบดินบริเวณลานกองเศษดินและเศษหิน ให้ปลูกพืชคลุมดินประเภทหญ้าหรือหญ้าเพื่อป้องกันการชะล้างหน้าดินจากน้ำฝน	-มีการปลูกพืชคลุมดินบนคันทำนบดินบริเวณลานกองเศษดินเศษหินแล้วบางส่วน		- ดังแสดงในรูปที่ 2-17 การปลูกหญ้าและต้นไม้บนคันทำนบดิน

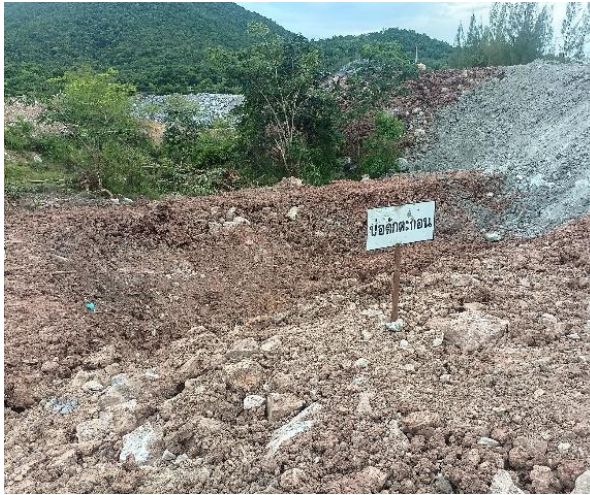
รูปที่ 2-20 บ่อที่ 2 ใช้เป็นบ่อสำรอง ในโครงการ

- บ่อที่ 2 (บ่อสำรองขนาด 2,700 ลูกบาศก์เมตร) บ่อที่ 2 ใช้เป็นบ่อสำรอง กรณีฉุกเฉินและใช้เป็นบ่อกักเก็บน้ำกรณีที่เกิดเหตุฉุกเฉินแล้วพบว่าค่าฟลูออไรด์มีค่าสูงเกินกว่าเกณฑ์ที่กำหนด โดยแบ่งเป็น 4 บ่อย่อย เพื่อทำการวิเคราะห์คุณภาพน้ำด้วยชุดทดสอบภาคสนาม (Test Kids) ซ้ำอีกครั้ง กรณีที่ตรวจสอบซ้ำแล้วพบว่าคุณภาพน้ำในบ่อที่ 2 มีค่าต่ำกว่า 1.5 มิลลิกรัม/ลูกบาศก์เมตรจะทำการบันทึกข้อมูลและสุบออกได้ทันทีส่วนบ่อที่ยังพบว่ามีค่าฟลูออไรด์เกินกว่าเกณฑ์ที่กำหนด จะต้องนำไปตกตะกอนด้วยปูนขาวและสารส้มในบ่อที่ 3 ต่อไป	-ทางโครงการจัดทำบ่อที่ 2 เป็นบ่อสำรองโดยจะแบ่งเป็น 4 บ่อย่อย ขนาดรวมประมาณ 2,700 ลูกบาศก์เมตร ให้แล้วเสร็จก่อนช่วงฤดูฝนที่จะมาถึง	-ไม่มี	- ดังแสดงในรูปที่ 2-20 บ่อที่ 2 ใช้เป็นบ่อสำรอง ในโครงการ
-บ่อที่ 3 (รวมมีขนาด 50 ลูกบาศก์เมตร) บ่อที่ 3 ออกแบบให้มีบ่อดักตะกอนจำนวน 2 บ่อๆ ละ 25 ลูกบาศก์เมตรเป็นบ่อที่ลาดด้วยดินเหนียวอัดแน่นเพื่อป้องกันการรั่วซึม เป็นการออกแบบการตกตะกอนฟลูออไรด์ โดยใช้สารละลายปูนขาวและสารส้ม โครงการจะต้องจัดการกับน้ำปนเปื้อนฟลูออไรด์จนมีความเข้มข้นต่ำกว่า 1.5 มิลลิกรัม/ลูกบาศก์เมตร ก่อนสูบระบายลงแหล่งน้ำสาธารณะทางด้านทิศตะวันออกเฉียงใต้ของโครงการ	-ทางโครงการทำการขุดบ่อที่ 3 จำนวน 2 บ่อรวมปริมาตร 50 ลูกบาศก์เมตรตามที่มาตรการกำหนด	-ไม่มี	- ดังแสดงในรูปที่ 2-21 (ต่อ) บ่อดักตะกอน บ4 บ5

เงื่อนไขตามมาตรการฯ	ผลการปฏิบัติตามมาตรการ	ปัญหาและอุปสรรคในการปฏิบัติตามมาตรการ	สรุปประกอบ
4. ให้สร้างบ่อดักตะกอน จำนวน 5 บ่อ ตามที่กำหนดในแผนผังโครงการทำเหมืองให้มีขนาดเพียงพอสำหรับรองรับน้ำฝน น้ำชุมชนและตะกอนดินที่ชะล้างผ่านบริเวณหน้าเหมือง พร้อมทั้งขุดลอกตะกอนสะสมออกจากบ่อดักหากพบว่ามีตะกอนสะสมเกินกว่า 1 ใน 3 ของบ่อ เพื่อรักษาประสิทธิภาพในการรับน้ำและดำเนินการจัดการน้ำในพื้นที่โครงการ ดังนี้	-ทางโครงการสร้างบ่อดักตะกอน จำนวน 5 บ่อ ตามที่กำหนดในแผนผังโครงการทำเหมืองให้มีขนาดเพียงพอสำหรับรองรับน้ำฝน น้ำชุมชนและตะกอนดินที่ชะล้างผ่านบริเวณหน้าเหมือง และขุดลอกตะกอนสะสมออกจากบ่อดักหากพบว่ามีตะกอนสะสมเกินกว่า 1/3 ของบ่อ	-ไม่มี	- ดังแสดงในรูปที่ 2-16 คู่มือระบายน้ำตามแนวถนนบริเวณคันดิน - ดังแสดงในรูปที่ 2-20 บ่อที่ 2 ใช้เป็นบ่อสำรอง ในโครงการ

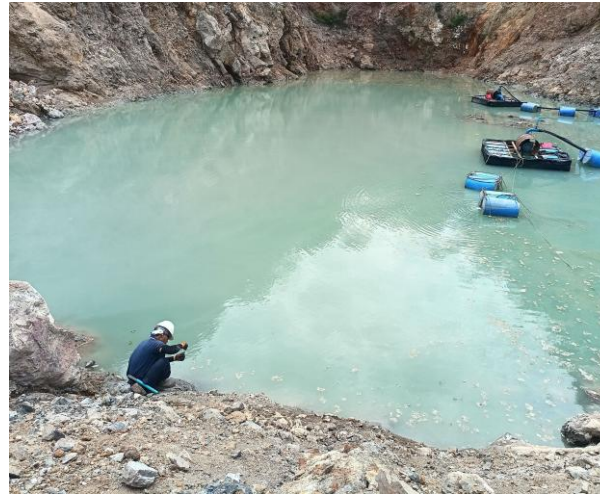
รูปที่ 2-21 บ่อดักตะกอน บ1

- นำน้ำที่ขังในชุมชนเมืองเดิม (20,000 ลูกบาศก์เมตร) ไปใช้ประโยชน์ในกิจกรรมการทำเหมืองในระยะแรกทั้งหมด ได้แก่ * ฉีดพรมพื้นที่ถนน และพื้นที่ทำเหมืองอื่นๆ เพื่อลดการฟุ้งกระจายของฝุ่นละออง * นำไปรดพื้นที่สีเขียว และแนวกันชนโดยรอบพื้นที่ทำเหมือง (9 ไร่)	-ทางโครงการนำน้ำในชุมชนเมืองเดิมมาฉีดพรมถนนและรดน้ำต้นไม้ตามที่มาตรการกำหนด	-ไม่มี	- ดังแสดงในรูปที่ 2-21 บ่อดักตะกอน บ1

4.1 บ่อดักตะกอน อักษร บ1 เนื้อที่ 3.5 ไร่ ความลึก 6 เมตร ซึ่งเป็นขุมเหมืองเก่าสำหรับรองรับน้ำชุมชนที่ชะล้างบริเวณหน้าเหมือง โครงการจะทำการตรวจสอบคุณภาพน้ำใน บ1 เพื่อวิเคราะห์ความเข้มข้นของฟลูออไรต์ด้วยชุดทดสอบภาคสนาม (Test Kits) และสุ่มตัวอย่างเพื่อทดสอบในห้องปฏิบัติการ เพื่อตรวจสอบความแม่นยำของผลการวิเคราะห์เดือนละ 1 ครั้ง หากพบค่าฟลูออไรต์มีค่าต่ำกว่า 1.5 มิลลิกรัม/ลูกบาศก์เมตร ตามเกณฑ์มาตรฐานขององค์การอนามัยโลก (WHO) จะสูบน้ำส่งทางระบบระบายน้ำลงแหล่งน้ำสาธารณะที่ไหลผ่านพื้นที่โครงการทางด้านทิศตะวันตกเฉียงใต้หรือนำไปรดน้ำต้นไม้ต่อไป กรณีที่พบที่วิเคราะห์คุณภาพแล้ว พบว่า มีค่าฟลูออไรต์เกินกว่าเกณฑ์ที่กำหนดจะนำไปตกตะกอนด้วยปูนขาวและสารส้มในบ่อ บ4 และ บ5 ต่อไป		-ไม่มี	- ดังแสดงในรูปที่ รูปที่ 2-34 การทดสอบความเข้มข้นของฟลูออไรต์ด้วยชุดทดสอบภาคสนาม (Test Kit) บริเวณ บ่อ 1 - ดังแสดงในรูปที่ 2-20 บ่อที่ 2 ใช้เป็นบ่อสำรอง ในโครงการ - ดังแสดงในรูปที่ 2-21 บ่อดักตะกอน บ1 - ดังแสดงในรูปที่ 2-21 (ต่อ) บ่อดักตะกอน บ2 บ3 - ดังแสดงในรูปที่ 2-21 (ต่อ) บ่อดักตะกอน บ4 บ5

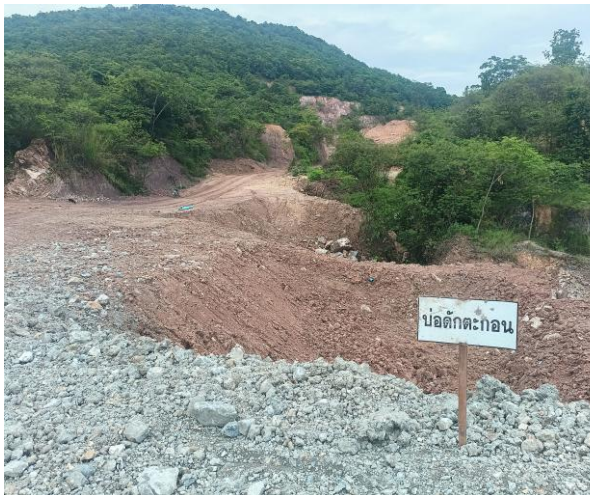
รูปที่ 2-21 (ต่อ) บ่อดักตะกอน บ2 บ3

เงื่อนไขตามมาตรการฯ	ผลการปฏิบัติตามมาตรการ	ปัญหาและอุปสรรค ในการปฏิบัติตามมาตรการ	รูปประกอบ
-ชุดระบายน้ำเพื่อรองรับน้ำขุ่นขึ้นจากการไหลผ่านที่เก็บกองดินและเศษหิน	-มีการชุดระบายน้ำเพื่อรองรับน้ำจากพื้นที่เก็บกองดินและเศษหินไว้แล้ว	-ไม่มี	- ดังแสดงในรูปที่ 2-16 ชุดระบายน้ำในโครงการ
-ติดตามตรวจสอบการเปลี่ยนแปลงของน้ำใต้ดินบริเวณโรงแต่งแร่ของโครงการ และชุมชนโดยรอบโครงการ	-มีเจ้าหน้าที่ที่ทางโครงการจัดเตรียมไว้คอยติดตามการเปลี่ยนแปลงของน้ำใต้ดินบริเวณโรงแต่งแร่ของโครงการ และชุมชนโดยรอบโครงการซึ่งหากพบความผิดปกติจะทำการรายงานผู้บังคับบัญชาและเจ้าหน้าที่หน่วยงานที่เกี่ยวข้องทันที	-ไม่มี	
-ชุดลอกตะกอนดินในคูระบายน้ำและบ่อดักตะกอนก่อนถึงฤดูฝนทุกปี และตรวจสอบ หากพบว่าปริมาณดินสะสมมากกว่า 1 ใน 3 ของความจุบ่อ ให้ชุดลอกทันที	-ทางโครงการมีเจ้าหน้าที่คอยตรวจเช็คดูแลเรื่องการชุดลอกคูระบายน้ำและบ่อดักตะกอนของโครงการ โดยหากพบว่าปริมาณดินสะสมมากกว่า 1 ใน 3 ของความจุบ่อ จะทำการชุดลอกทันที	-ไม่มี	- ดังแสดงในรูปที่ 2-21 (ต่อ) บ่อดักตะกอน บ2 บ3

(2) การจัดการน้ำในชุมชนเมืองเดิม			
- ไม่ระบายน้ำในชุมชนเมืองเดิมออกนอกโครงการ	-ทางโครงการไม่มีการระบายน้ำในชุมชนเมืองเดิมออกนอกโครงการ	-ไม่มี	- ดังแสดงในรูปที่ 2-21 (ต่อ) บ่อดักตะกอน บ2 บ3

4.2 บ่อดักตะกอน อักษร บ2 เนื้อที่ 450 ตารางเมตร ความลึก 3 เมตร อยู่บริเวณด้านทิศตะวันตกของพื้นที่โครงการ สำหรับรองรับน้ำจากร่องระบายน้ำรอบแนวเขตประทานบัตรและจากกิจกรรมการทำเหมืองแร่

4.3 บ่อดักตะกอน อักษร บ3 เนื้อที่ 450 ตารางเมตร ความลึก 3 เมตร สำหรับใช้รองรับน้ำฝนจาก บ2 ทั้งนี้ ก่อนสูบน้ำออกนอกพื้นที่ให้ทำการวิเคราะห์ความเข้มข้นของฟลูออไรต์ให้มีค่าต่ำกว่า 1.5 มิลลิกรัม/ลิตร

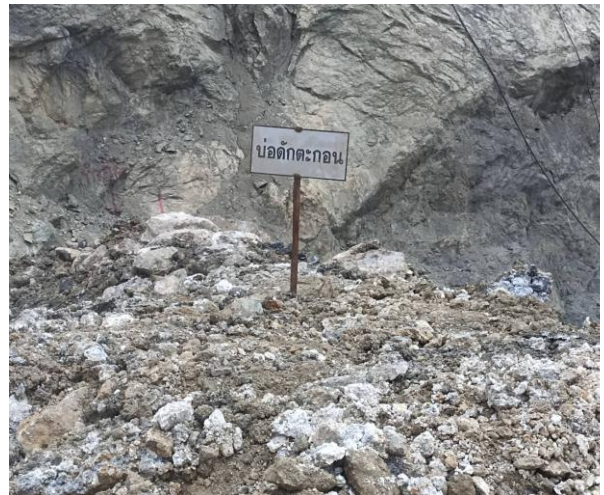
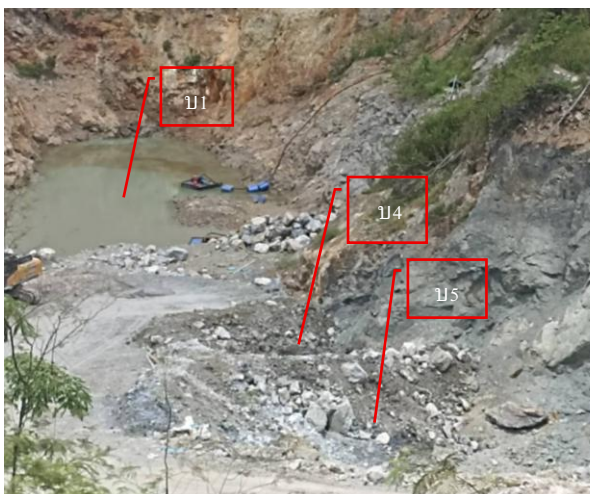
รูปที่ 2-21 (ต่อ) บ่อดักตะกอน บ4 บ5

เงื่อนไขตามมาตรการฯ	ผลการปฏิบัติตามมาตรการ	ปัญหาและอุปสรรค ในการปฏิบัติตามมาตรการ	สรุปประกอบ
4.4 บ่อดักตะกอน อักษร บ4 เนื้อที่ 25 ตารางเมตร และอักษร บ5 เนื้อที่ 25 ตารางเมตรเป็นบ่อดักด้วยดินเหนียวอัดแน่น เพื่อป้องกันการรั่วซึม เป็นการออกแบบการดักตะกอนฟลูออไรต์โดยใช้สารละลายปูนขาวและสารส้ม ซึ่งจัดการกับน้ำปนเปื้อนฟลูออไรต์จนมีความเข้มข้นต่ำกว่า 1.5 มิลลิกรัม/ลิตร ก่อนที่จะระบายลงสู่แหล่งน้ำสาธารณะทางด้านทิศตะวันออกเฉียงใต้ของโครงการ		-ไม่มี

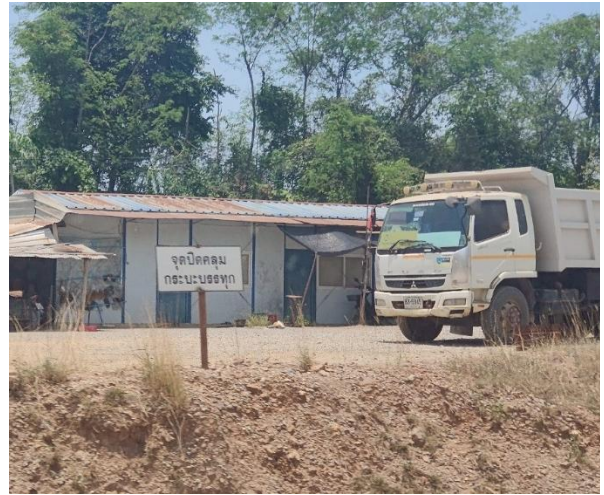
รูปที่ 2-24 จุดปิดคลุมผ้าใบ

เงื่อนไขตามมาตรการฯ	ผลการปฏิบัติตามมาตรการ	ปัญหาและอุปสรรคในการปฏิบัติตามมาตรการ	รูปประกอบ
- ทำการตรวจเช็คสภาพรถยนต์ เช่นระบบห้ามล้อ ระบบไฟฟ้า การทำงานของเครื่องยนต์ ระบบเกียร์ และอื่นๆ ให้อยู่ในสภาพที่ใช้งานได้ดี และปลอดภัยอยู่เสมอ	-ทางโครงการมีเจ้าหน้าที่คอยดูแลเรื่องสภาพรถยนต์ในเรื่องต่างๆ ตามที่มาตรการกำหนด	-ไม่มี	
-กำหนดน้ำหนักรถบรรทุกและความเร็วของรถบรรทุกที่จะทำการขนส่งแร่ให้เป็นไปตามที่มาตรการกำหนด (กรมขนส่งทางบก) โดยเฉพาะในช่วงที่เป็นถนนลูกรังและช่วงที่ผ่านชุมชนใกล้เคียงให้ใช้ความเร็วไม่เกิน 30 กิโลเมตรต่อชั่วโมง ทั้งนี้เพื่อรักษาสภาพถนนไม่ให้เกิดการชำรุดเสียหาย ป้องกันการฟุ้งกระจายของฝุ่นละอองและอุบัติเหตุที่อาจจะเกิดขึ้น	-มีการกำหนดน้ำหนักรถบรรทุกและจำกัดความเร็วไม่เกิน 30 กิโลเมตรต่อชั่วโมงสำหรับรถบรรทุกของโครงการในช่วงถนนลูกรังและช่วงที่ขับผ่านชุมชน	-ไม่มี	- ดังแสดงในรูปที่ 2-3 ป้ายจำกัดความเร็ว 30 กม/ชม
-การบรรทุกแร่ทุกครั้งจะต้องทำการปิดคลุมผ้าใบให้มิดชิด รวมทั้งจะต้องปิดฝากระบะข้างและท้ายของรถบรรทุกให้เรียบร้อย ทั้งนี้เพื่อป้องกันการตกหล่นของแร่หรือฟุ้งกระจายของฝุ่น	-ทางโครงการมีนโยบายกำหนดให้รถบรรทุกจะต้องใช้ผ้าใบปิดคลุมแร่ก่อนขนย้ายออกนอกโครงการ และคอยกำกับคนขับรถบรรทุกให้ทำการปิดคลุมอยู่เป็นประจำ		- ดังแสดงใน รูปที่ 2-24 จุดปิดคลุมผ้าใบ

- กำหนดหลักเกณฑ์ด้านความปลอดภัยสำหรับการขนส่งแร่ออกนอกพื้นที่โครงการ ทั้งนี้มาตรการที่สำคัญดังนี้ * ใช้ผ้าใบปิดคลุมแร่ * กำหนดความเร็วช่วงที่ผ่านชุมชนไม่เกิน 30 กิโลเมตร/ชั่วโมง และตามกฎหมายที่เกี่ยวข้องกำหนดในแต่ละเส้นทาง * อบรมพนักงานขับรถบรรทุกแร่ให้ปฏิบัติตามกฎจราจรอย่างเคร่งครัด	-มีนโยบายและข้อกำหนดเรื่องความปลอดภัยสำหรับการขนส่งแร่ ออกนอกพื้นที่โครงการ ทั้งนี้มาตรการที่สำคัญดังนี้ * ใช้ผ้าใบปิดคลุมแร่ * กำหนดความเร็วช่วงที่ผ่านชุมชนไม่เกิน 30 กิโลเมตร/ชั่วโมง และตามกฎหมายที่เกี่ยวข้องกำหนดในแต่ละเส้นทาง * อบรมพนักงานขับรถบรรทุกแร่ให้ปฏิบัติตามกฎจราจรอย่างเคร่งครัด		- ดังแสดงในรูปที่ 2-24 จุดปิดคลุมผ้าใบ

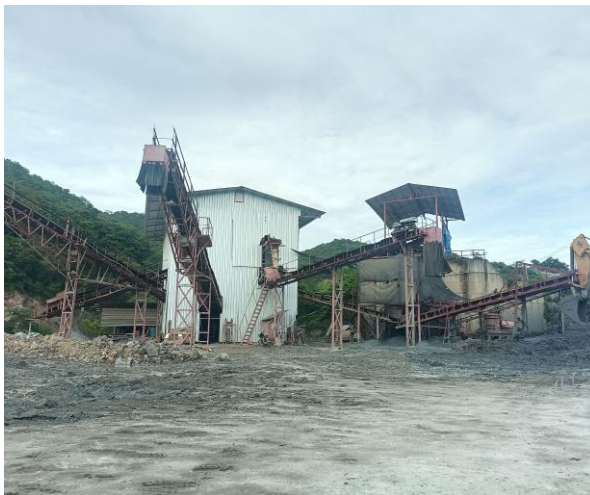
รูปที่ 2-33 การปิดคลุม Mobile Crusher

5) ทรัพยากรดิน			
-การเก็บกองเศษดินเศษหิน กำหนดความสูงไม่เกิน 10 เมตร และควบคุมความลาดชันรวมไม่เกิน 45 องศา	-โครงการมีการเก็บกองเศษดินเศษหินไม่มากนักเนื่องจากนำไปปรับพื้นที่ ทำถนน คันทำนบดินในโครงการ	-ไม่มี	- ดังแสดงในรูปที่ 2-5 ดันไม้บนคันทำนบดินรอบลานกองดิน ปลุก 2 แถว เพื่อกันฝุ่นและเป็นแนวบังสายตา
-ปลูกพืชคลุมดินและไม้ยืนต้นตามคันทำนบดิน เพื่อลดการพังทลายของดิน	-มีการปลูกพืชคลุมดินบนคันทำนบดินแล้วบางส่วน	-ไม่มี	- ดังแสดงในรูปที่ 2-9 การนำเปลือกดินมาปรับสภาพพื้นที่ที่และปลูกพืชคลุมดินในโครงการบางส่วน
-คัดแยกเศษดินออกมิให้ปนกับเศษหิน โดยนำเศษดินไปเก็บกองหรือนำไปปรับปรุงพื้นที่ฟูสภาพพื้นที่ที่ผ่านการทำเหมืองพร้อมทั้งปลูกพืชคลุมดินและไม่ไถ่เร็วต่อไป	- ทางโครงการมีการใช้ Mobile Crusher ทำการคัดแยกหินออกจากเศษหินเพื่อปลุกต้นไม้	-ไม่มี	- ดังแสดงในรูปที่ 2-33 การปิดคลุม Mobile Crusher

6. เครื่อง Mobile Crusher ให้มีวัสดุปิดคลุมเครื่องบดหยาบและละเอียด (Crusher and Mill) ยังรับแร่ขนาดใหญ่ (Hopper) ตะแกรงร่อนคัดเศษแร่ มูลดินทราย (Sculping) พร้อมทั้งติดตั้งเครื่องฉีดสเปรย์น้ำหรือเครื่องเก็บฝุ่นแบบถุงกรอง (Bag Filter) บริเวณทุกจุดที่กำเนิดฝุ่นละออง เพื่อควบคุมและลดการฟุ้งกระจายของฝุ่นละออง พร้อมทั้งหมั่นดูแลบำรุงรักษาอาคารและอุปกรณ์ต่าง ๆ ให้สามารถใช้งานได้มีประสิทธิภาพและสม่ำเสมอ	-ทางโครงการมีการดูแล และบำรุงรักษาอาคารและอุปกรณ์ต่าง ๆ ให้สามารถใช้การได้อย่างมีประสิทธิภาพและสม่ำเสมอ -โครงการมีการปิดคลุม Mobile Crusher และติดตั้งระบบสเปรย์น้ำปลายสายพาน	-ไม่มี	- ดังแสดงในรูปที่ 2-33การปิดคลุม Mobile Crusher

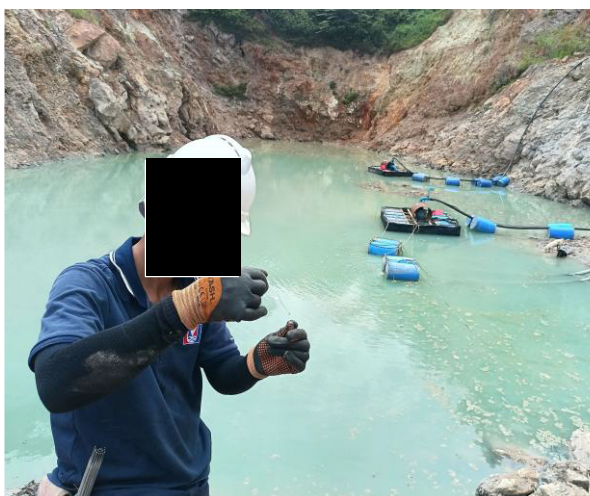
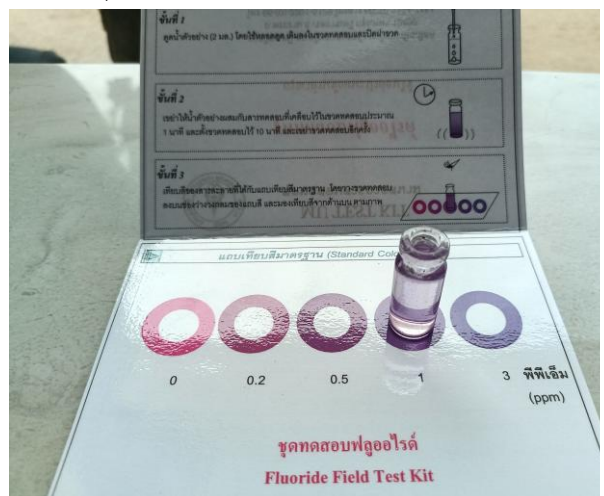
รูปที่ 2-34 การทดสอบความเข้มข้นของฟลูออไรด์
ด้วยชุดทดสอบภาคสนาม (Test Kit) บริเวณ บ่อ 1

รูปที่ 2-34 (ต่อ) การทดสอบความเข้มข้นของฟลูออไรด์
ด้วยชุดทดสอบภาคสนาม (Test Kit) บริเวณ บ่อ 1

- โครงการจะต้องนำน้ำในชุมชนเมืองเก่าไปใช้ประโยชน์จนหมดภายใน 75 วัน (2.5เดือน)		-ไม่มี	
(3) การจัดการน้ำฝนในพื้นที่เหมืองฟลูออไรด์			
- บ่อที่ 1 (2,700 ลูกบาศก์เมตร) โครงการจะทำการตรวจสอบคุณภาพน้ำเพื่อวิเคราะห์ความเข้มข้นของฟลูออไรด์ด้วยชุดทดสอบภาคสนาม (Test Kits) และสุ่มตัวอย่างเพื่อทดสอบในห้องปฏิบัติการฯ เพื่อตรวจสอบความแม่นยำของผลวิเคราะห์ฯ เดือนละ 1 ครั้ง หากพบว่าค่าฟลูออไรด์มีค่าต่ำกว่า 1.5 มิลลิกรัม/	-จากการสอบถามพบว่าทางโครงการจัดหาอุปกรณ์ชุดทดสอบภาคสนาม (Test Kit) ไว้แล้วและจะได้ทำการตรวจสอบน้ำเมื่อมีการเปิดหน้าเหมืองและมีน้ำที่ไหลจากหน้าเหมืองเข้าสู่บ่อที่ 1	-ไม่มี	- ดังแสดงในรูปที่ 2-34 การทดสอบความเข้มข้นของฟลูออไรด์ด้วยชุดทดสอบภาคสนาม (Test Kit) บริเวณ บ่อ 1
