บทที่ 1

บทนำ

1.1 ความเป็นมาของโครงการ

การจัดทำรายงานการวิเคราะห์ผลกระทบสิ่งแวดล้อมของโครงการระบบขนส่งมวลชนกรุงเทพมหานคร โดยมหาวิทยาลัยเกษตรศาสตร์ จำนวน 2 เล่ม และได้รับการพิจารณาผ่านการเห็นชอบโครงการจากคณะกรรมการสิ่งแวดล้อมแห่งชาติในปี พ.ศ. 2538 และ พ.ศ. 2540 ประกอบด้วย

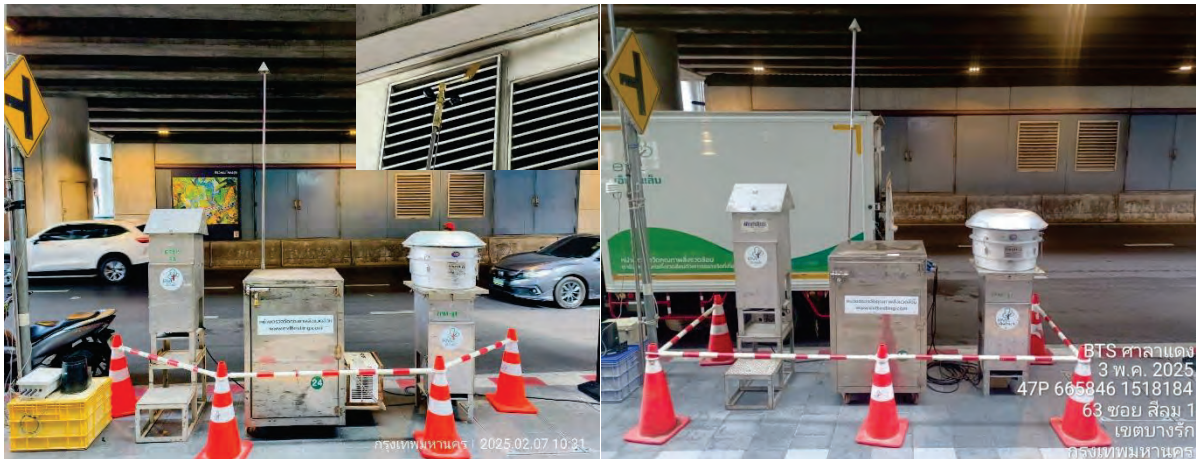
ภาพที่ 1.1-3 ตำแหน่งสถานีตรวจวัดอากาศและเสียงสถานีอาคารหอแว่น (ใกล้สถานีศาลาแดง)

- อาคารหอแว่น ถนนสีลม ตั้งอยู่บริเวณเขตทางเดินเท้า ถนนสีลม ซอย 1
- อยู่ใต้สถานีศาลาแดง
- กิจกรรม มีการค้าขายตามช่วงเวลาทั้งเสื้อผ้า และอาหาร
- ใกล้กับป้ายจอดรถประจำทาง (ป้ายรถเมล์) มีการจอดรถประจำทาง เช่น แท็กซี่ รถเมล์ รถยนต์

สามล้อเครื่อง และจักรยานยนต์รับจ้าง เพื่อรอรับผู้โดยสาร

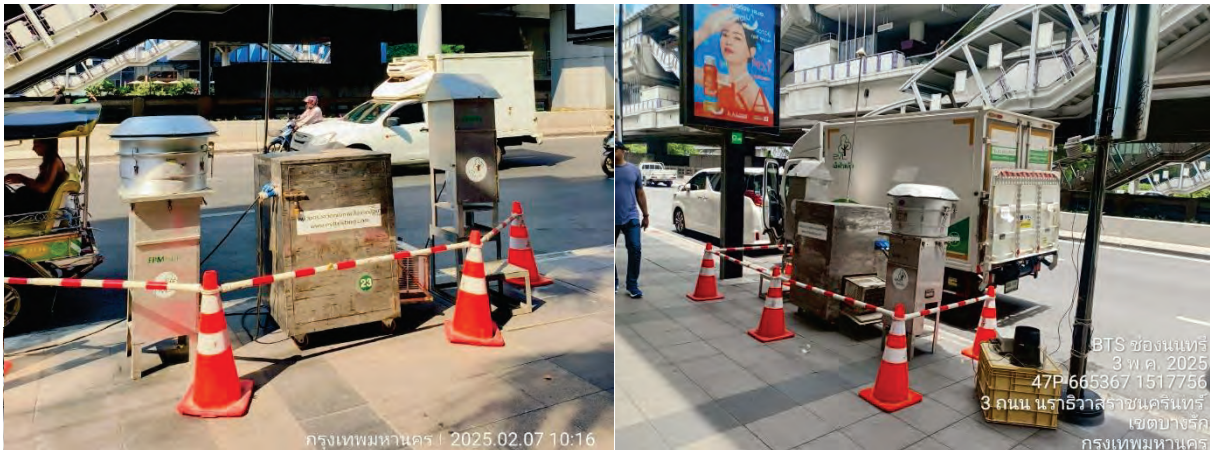
ภาพที่ 1.1-4 ตำแหน่งสถานีตรวจวัดอากาศและเสียงสถานีอาคารโดมอันทาเวอร์ (ใกล้สถานีช่องนนทรี)

- ตั้งบริเวณบนทางเดินเท้า ริมนนทราวิลาส
- อยู่ใกล้สถานีช่องนนทรี อยู่ระหว่างร้านสะดวกซื้อ Family Mart และ 7-Eleven
- กิจกรรมมีคนใช้เส้นทางมากเนื่องจากใกล้อาคารสำนักงาน และมีการขายอาหารช่วงกลางวันและเย็น

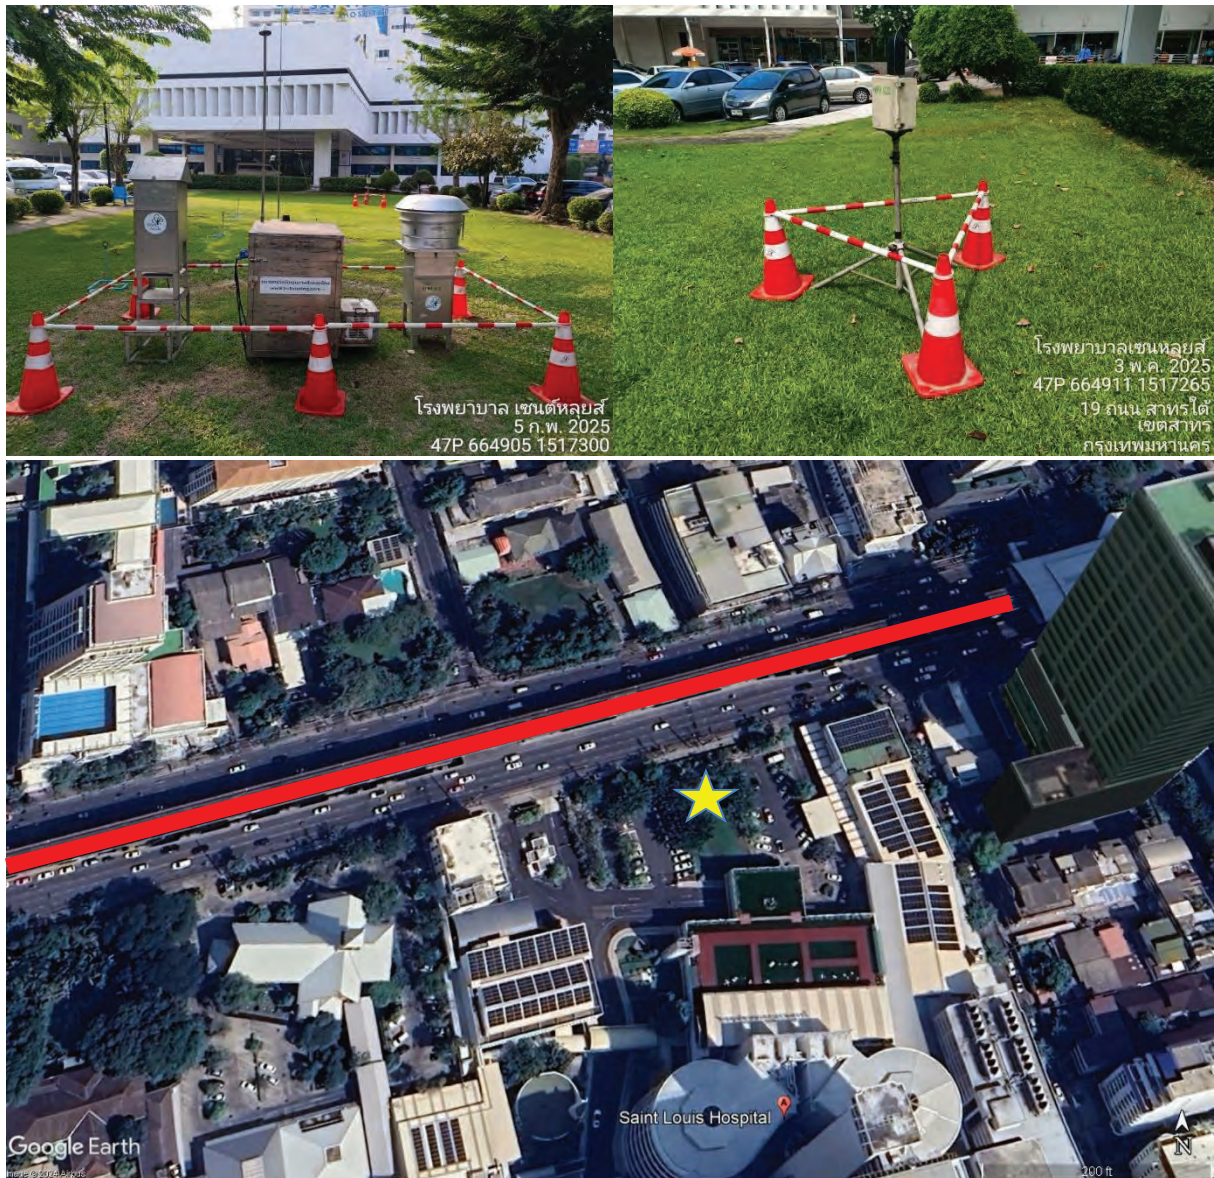
ภาพที่ 1.1-5 ตำแหน่งสถานีตรวจวัดอากาศและเสียงสถานีโรงพยาบาลเซนต์หลุยส์ (ใกล้สถานีสุรศักดิ์)

- ตั้งอยู่ที่เลขที่ 215 ถนนสาทรใต้ เขตสาทร
- ตั้งอยู่บริเวณสนามหญ้าหน้าอาคาร 4 ของโรงพยาบาล ห่างจากถนนสาทรประมาณ 50 เมตร
- สถานีรถไฟฟ้าใกล้เคียง คือ สถานีสุรศักดิ์

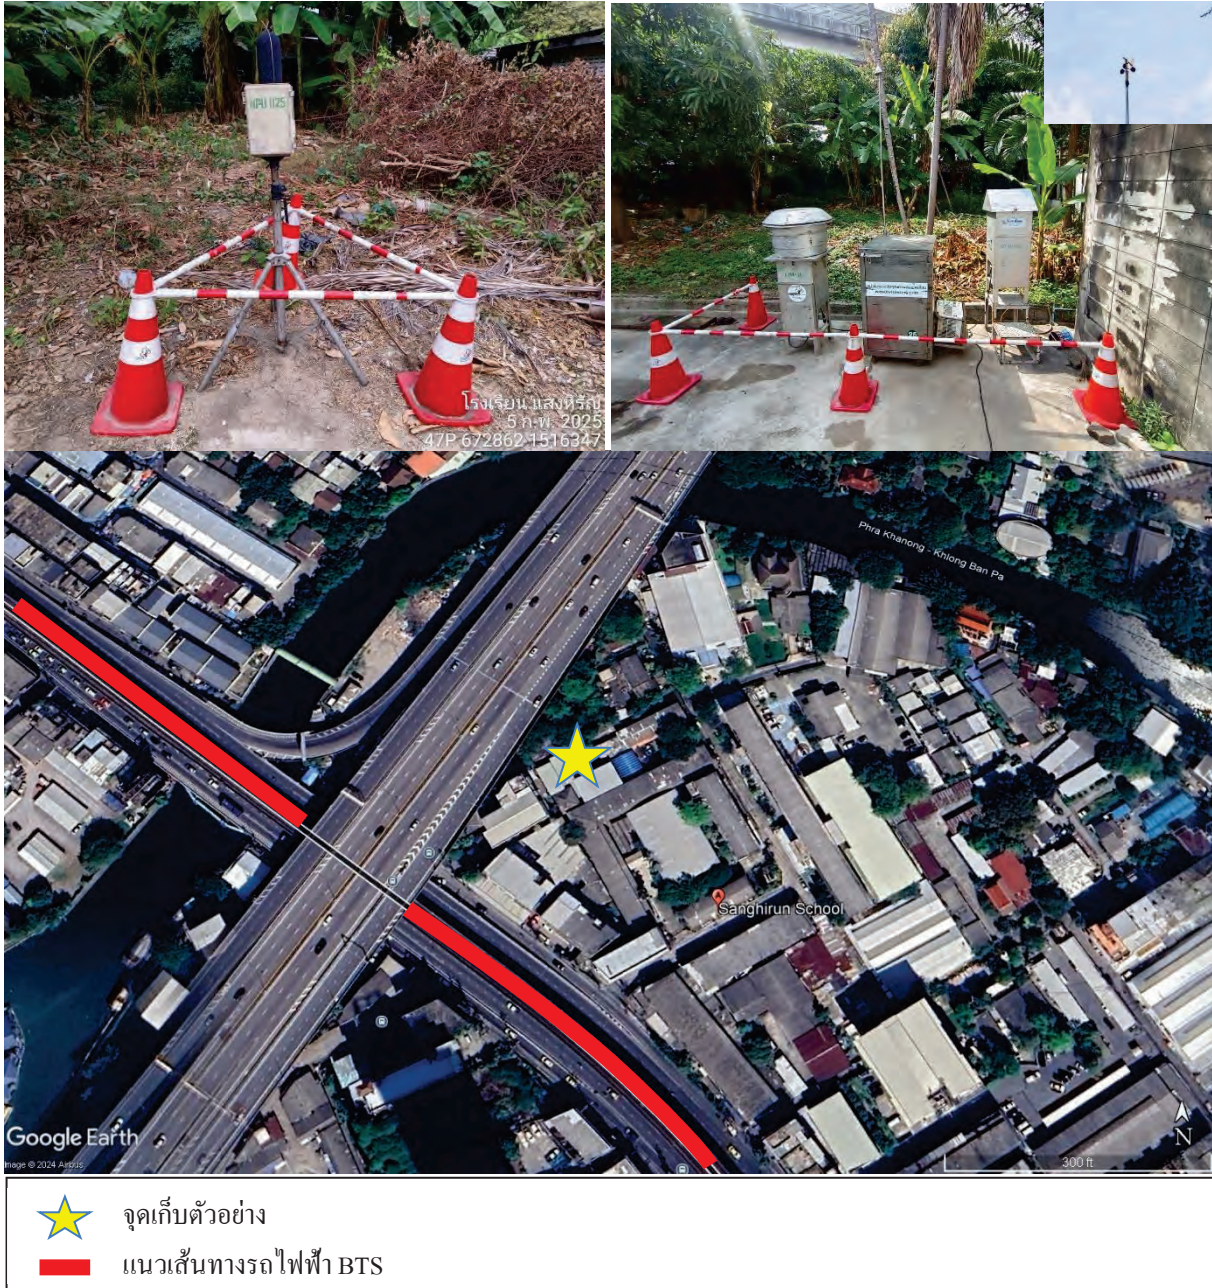
ภาพที่ 1.1-7 ตำแหน่งสถานีตรวจวัดอากาศและเสียงสถานีโรงเรียนแสงหิรัญ (ใกล้สถานีอ่อนนุช)

- ตั้งอยู่ภายในโรงเรียนแสงหิรัญ
- ตั้งที่เลขที่ 5 ซอยสุขุมวิท 73 (แสงหิรัญ) แขวงพระโขนงเหนือ เขตวัฒนา
- ห่างจากถนนสุขุมวิทเข้าไปในซอย 73 ประมาณ 150 เมตร สถานีใกล้เคียง คือ สถานีอ่อนนุช

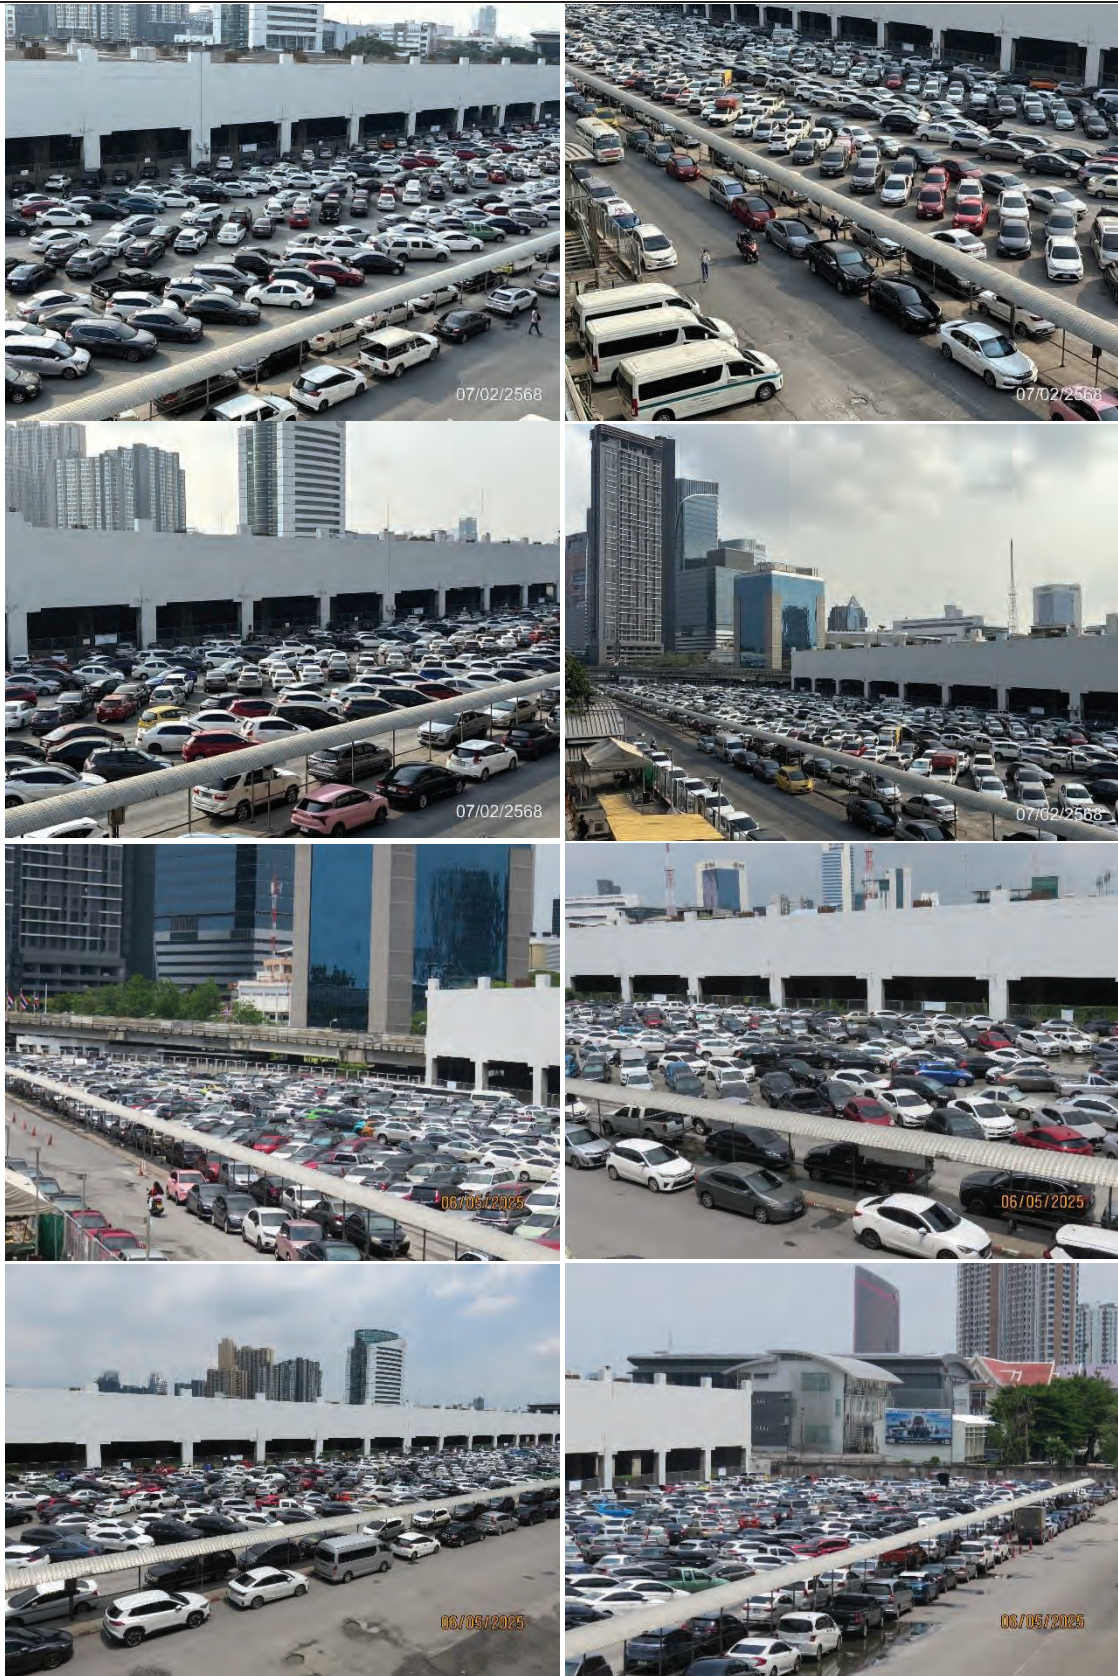
ภาพที่ 1.2-2 การดำเนินการตามมาตรการป้องกันและแก้ไขผลกระทบสิ่งแวดล้อมด้านการคมนาคมขนส่ง
โดยการจัดพื้นที่จอดรถ เพื่อให้ผู้โดยสารสามารถถ่ายเทขึ้นสถานีอย่างสะดวกและปลอดภัย

2. การคมนาคมขนส่ง - ควรจัดระบบจราจรให้ผู้โดยสารสามารถถ่ายเทขึ้นสถานี โดยการจัดพื้นที่จอดรถมีบันไดเลื่อนและเชื่อมต่อกับระบบขนส่งอื่นๆ	- ได้ประสานงานกับกรุงเทพมหานคร ในการจัดพื้นที่จอดรถบริเวณหมอชิตเก่าใกล้กับสถานีรถไฟฟ้าหมอชิต (ภาพที่ 1.2-2) บริษัท ระบบขนส่งมวลชนกรุงเทพ จำกัด (มหาชน) จัดให้มีบันไดเลื่อนขึ้นสถานีทุกสถานี(ภาพที่ 1.2-3) ทั้งนี้ในปี พ.ศ. 2566 ได้มีการก่อสร้างบันไดเลื่อนเพิ่มเติมที่สถานีราชดำริบริเวณทางขึ้นทางออกที่ 1 และได้มีการเปลี่ยนตำแหน่งที่ตั้งของบันไดเลื่อนที่สถานีศาลาแดง โดยได้รื้อย้ายตำแหน่งเดิมที่บริเวณทางเดินทำให้ไปเชื่อมกับอาคาร Silom Square (ภาคผนวก 6) มีทางกันชนะขึ้น-ลง ระหว่างรถไฟฟ้า-ชานชาลา (ภาพที่ 1.2-4)	- พื้นที่ทางเท้าโดยรอบสถานีรถไฟฟ้า บริษัท ระบบขนส่งมวลชนกรุงเทพ จำกัด (มหาชน) ไม่สามารถจัดทำเป็นจุดจอดรับ-ส่งได้ต้องดำเนินการโดยหน่วยงานที่มีอำนาจตามกฎหมาย

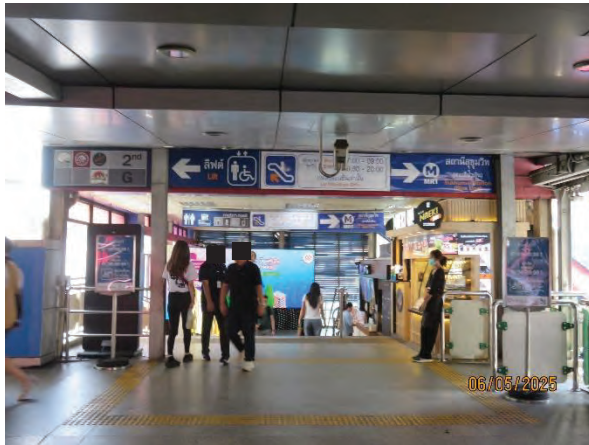
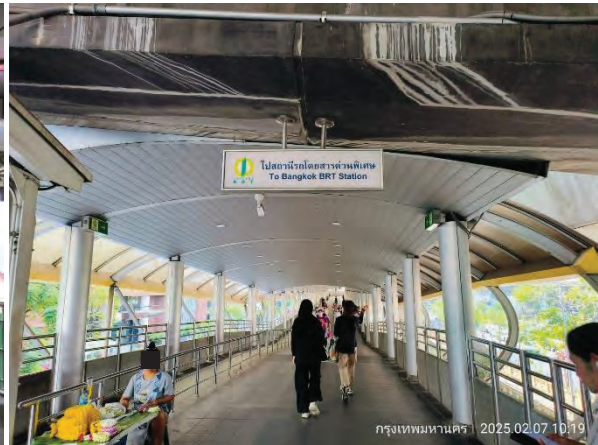
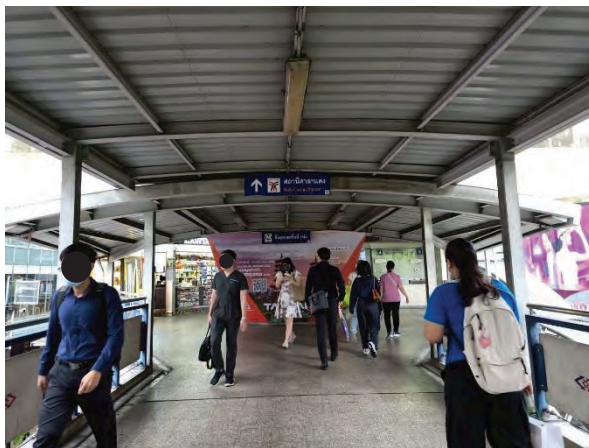
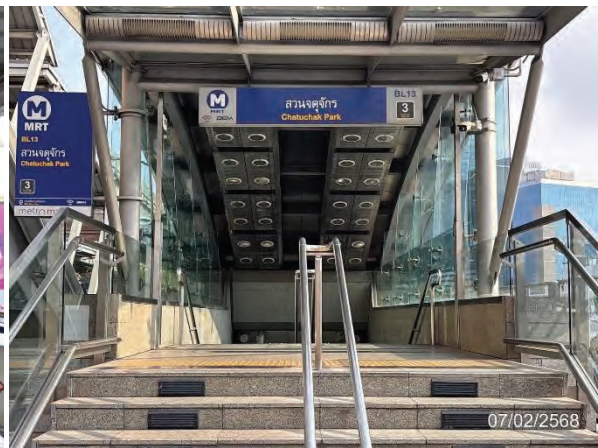
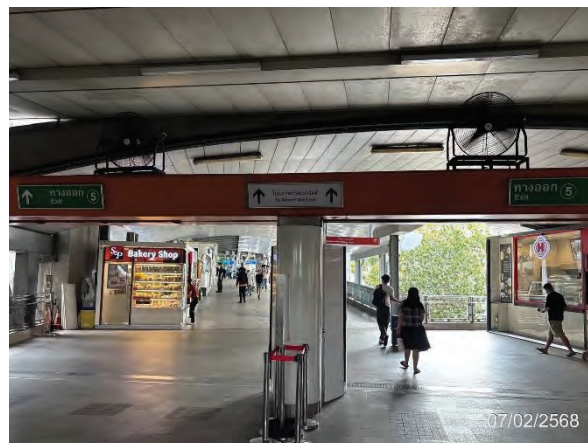
เชื่อมกับรถไฟฟ้าใต้ดิน (MRT) ที่สถานีโอโศก

เชื่อมกับรถโดยสารด่วนพิเศษ (BRT) ที่สถานีช่องนนทรี

เชื่อมกับรถไฟฟ้าใต้ดิน (MRT) ที่สถานีศาลาแดง

เชื่อมกับรถไฟฟ้าใต้ดิน (MRT) ที่สถานีหมอชิต

เชื่อมกับรถไฟฟ้าแอร์พอร์ต เรล ลิงค์ ที่สถานีพญาไท

ภาพที่ 1.2-5 การดำเนินการตามมาตรการป้องกันและแก้ไขผลกระทบสิ่งแวดล้อมด้านการคมนาคมขนส่งโดยจัดให้มีทางเชื่อมต่อกับระบบขนส่งอื่นๆ เพื่อให้ผู้โดยสารสามารถถ่ายเทขึ้นสถานีอย่างสะดวกและปลอดภัย

เงื่อนไขมาตรการ	ผลการปฏิบัติตามมาตรการ	ปัญหาและ/หรือข้อเสนอแนะ
2. การคมนาคมขนส่ง (ต่อ)	และมีการเชื่อมต่อสถานีกับระบบรถไฟฟ้าใต้ดิน จำนวน 3 สถานี ที่สถานี หมอชิต สถานีศาลาแดง และสถานีโอโศก มีการเชื่อมต่อกับรถไฟฟ้าแอร์พอร์ต เรล ลิงค์ที่สถานีพญาไท นอกจากนี้ที่สถานีช่องนนทรี ยังมีทางเดินเชื่อมต่อกับสถานีสาทรของโครงการรถไฟฟ้าสายสีม่วงพิเศษ BRT ด้วย (ภาพที่ 1.2-5)

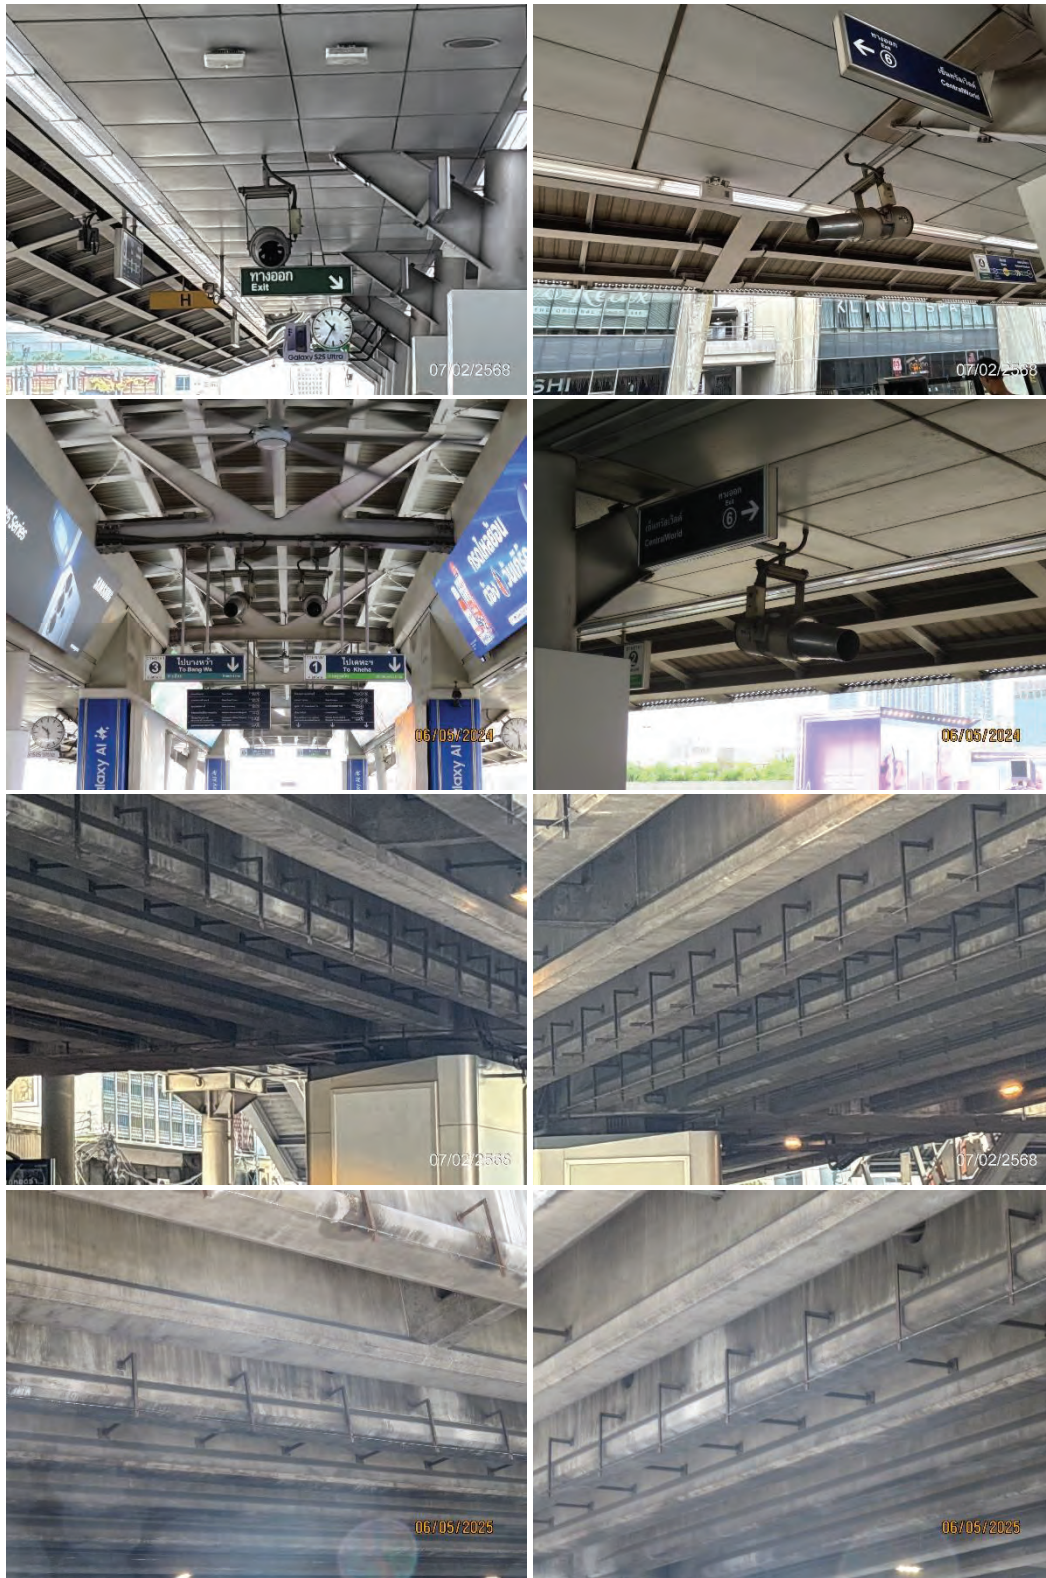
ภาพที่ 1.2-7 การดำเนินการตามมาตรการป้องกันและแก้ไขผลกระทบสิ่งแวดล้อมด้านมลพิษทางอากาศ
ติดตั้งพัดลมเป่าอากาศเพื่อช่วยระบายอากาศ บริเวณสถานีสยาม และระบบฟ่นละอองน้ำ
แรงดันสูงเพื่อลดความเข้มข้นของมลสารบริเวณใต้สถานีรถไฟฟ้า

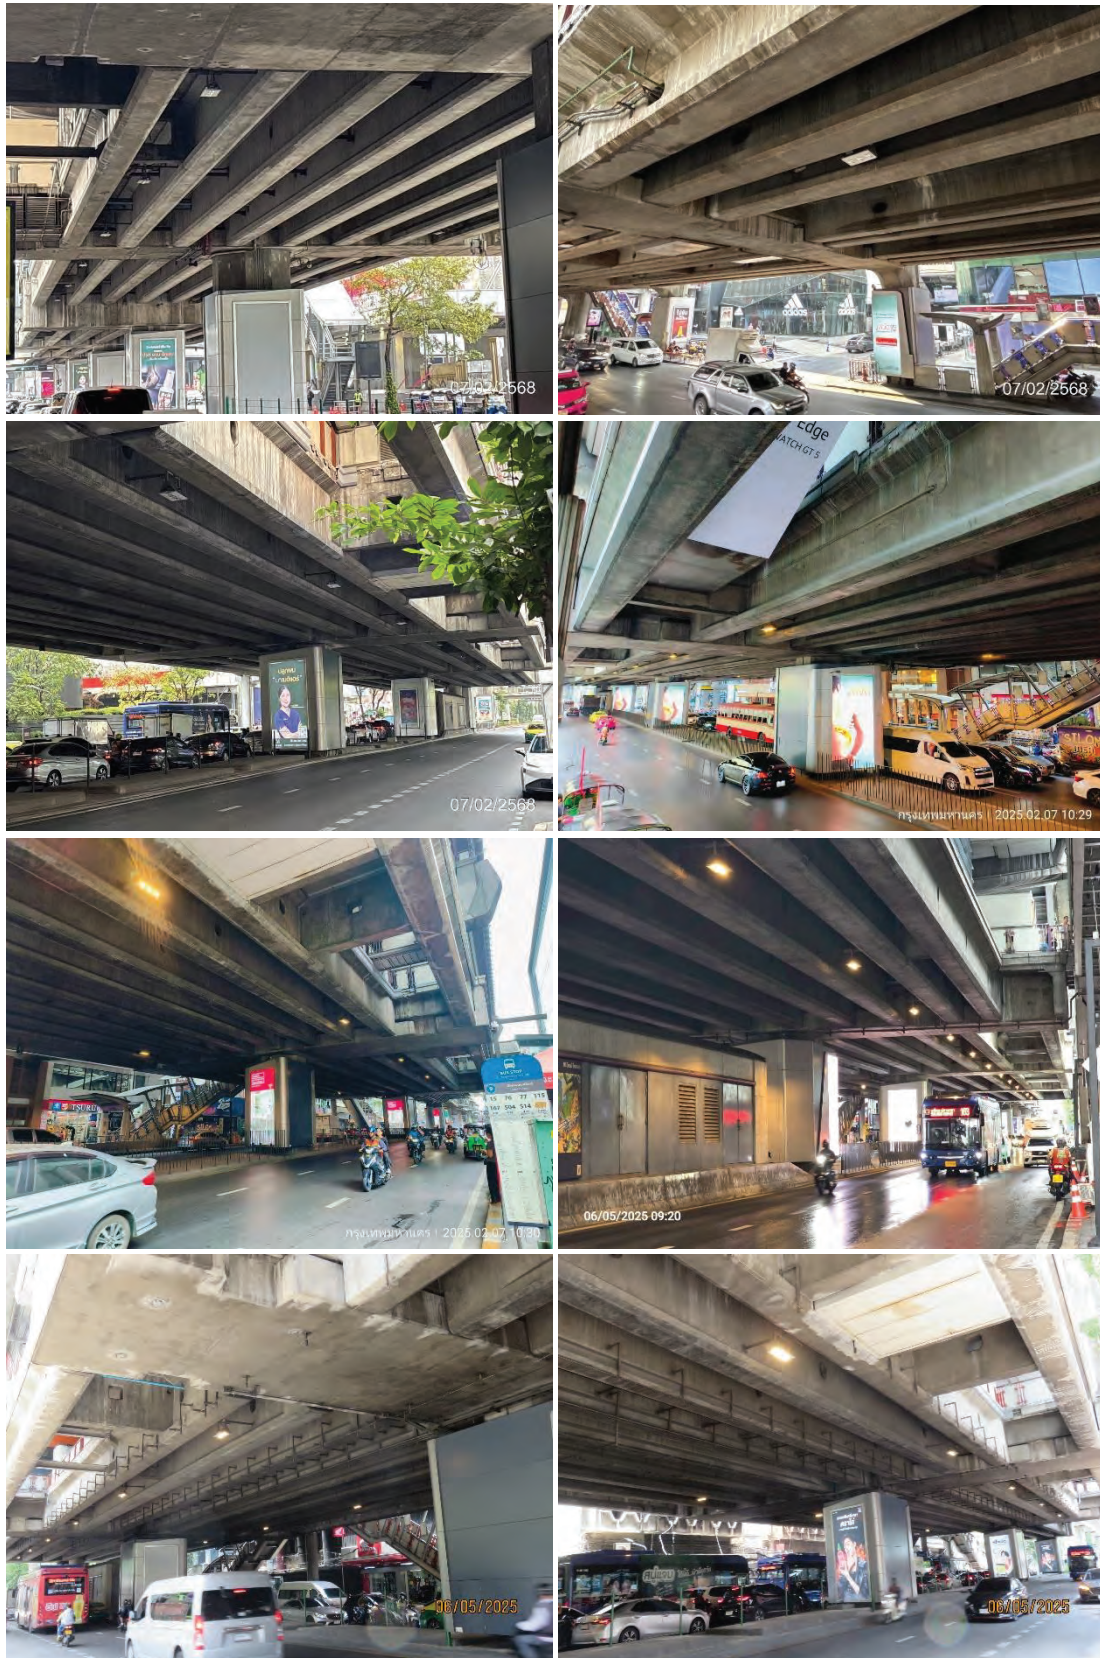
ภาพที่ 1.2-8 การดำเนินการตามมาตรการป้องกันและแก้ไขผลกระทบสิ่งแวดล้อมด้านแสงสว่างด้วยการติดตั้งไฟส่องสว่างได้สถานี

2. แสงสว่าง ให้ติดตั้งไฟส่องสว่างได้สถานีให้เพียงพอ โดยการติดตั้งทุกระยะ 50 เมตร ทั้งสองฝั่งจราจร	- ดำเนินการติดตั้งไฟส่องสว่างได้สถานี (ภาพที่ 1.2-8)
