#### 1.1 ความเป็นมาในการจัดทำรายงานการประเมินผลกระทบสิ่งแวดล้อม

- 1.2.1 ชื่อโครงการ : โครงการเหมืองแร่หินอุตสาหกรรมชนิดหินปูน เพื่ออุตสาหกรรมก่อสร้าง ประทานบัตรที่ 30768/15971
- 1.2.2 สถานที่ตั้ง : เลขที่ 15/1 หมู่ 4 ตำบลปามะม่วง อำเภอเมือง จังหวัดตาก 63000
- 1.2.3 ชื่อเจ้าของโครงการ : บริษัท ตากกลกิจ (1996) จำกัด
- 1.2.4 สถานที่ติดต่อ : เลขที่ 15/1 หมู่ 4 ตำบลปามะม่วง อำเภอเมือง จังหวัดตาก 63000 โทรศัพท์ 0-5550-8716
- 1.2.5 จัดทำรายงาน EIA โดย : บริษัท เอส.พี.เอส คอนซัลติ้ง เซอร์วิส จำกัด
- 1.2.6 โครงการได้รับความเห็นชอบในรายงานการประเมินผลกระทบสิ่งแวดล้อม : เลขที่ ทส 1009.2/2196 ลงวันที่ 22 มีนาคม 2553
- 1.2.7 โครงการได้นำเสนอรายงานผลการปฏิบัติตามมาตรการฯ ครึ่งสุดท้าย : ระยะดำเนินการ ฉบับเดือน กรกฎาคม - ธันวาคม พ.ศ. 2567 เมื่อวันที่ 27 มกราคม พ.ศ. 2568
- 1.2.8 หน่วยงานอนุญาต : กรมอุตสาหกรรมพื้นฐานและการเหมืองแร่

### ผลการปฏิบัติตามมาตรการป้องกันและแก้ไขผลกระทบสิ่งแวดล้อม

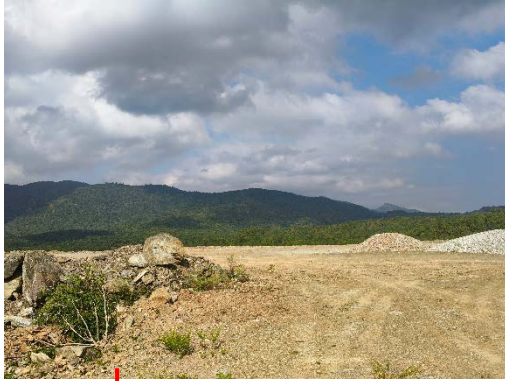
ที่กองเปลือกดิน

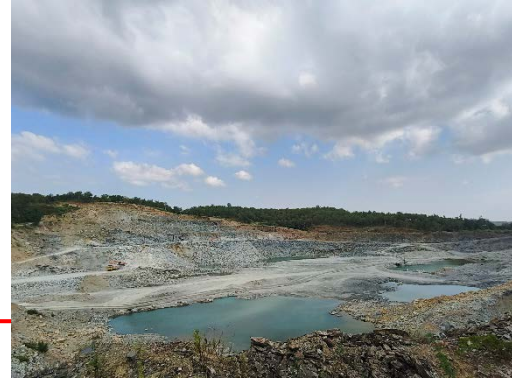
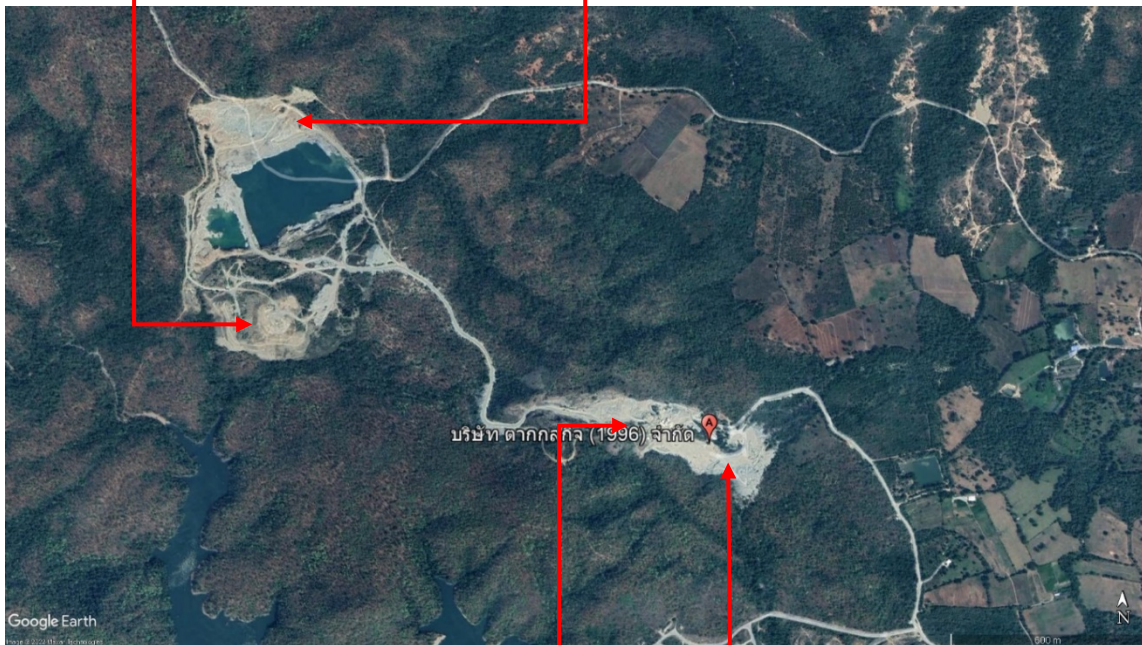
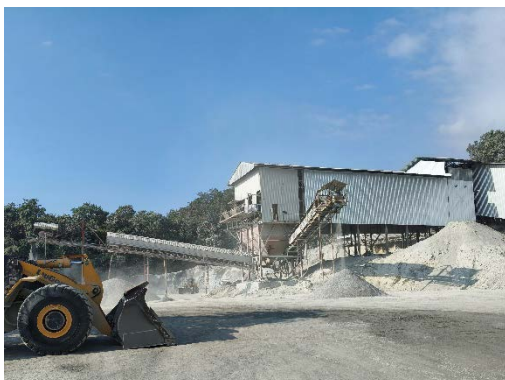
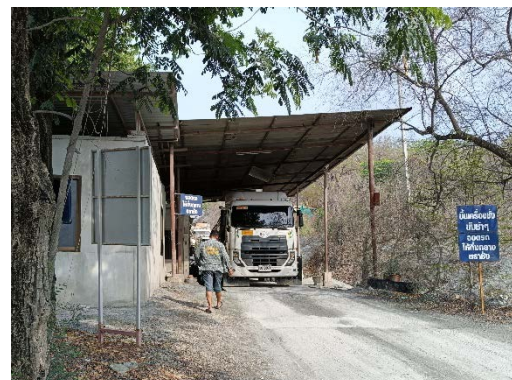
ภาพที่ 1-3 สภาพพื้นที่ของโครงการในปัจจุบัน

พื้นที่หน้าเหมือง

บริเวณ โรงม่หิน

เครื่องชั่งน้ำหนักรถ ก่อนเข้าและออกจากโรงม่

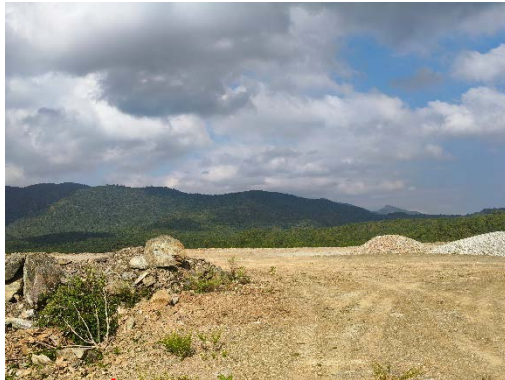
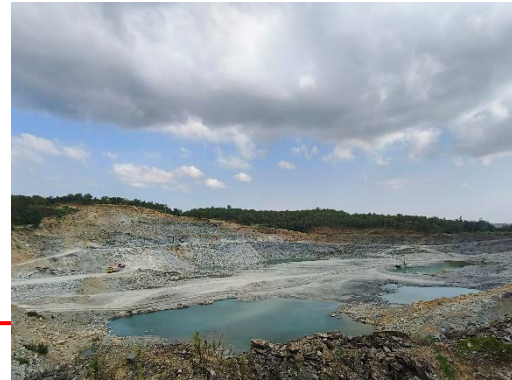
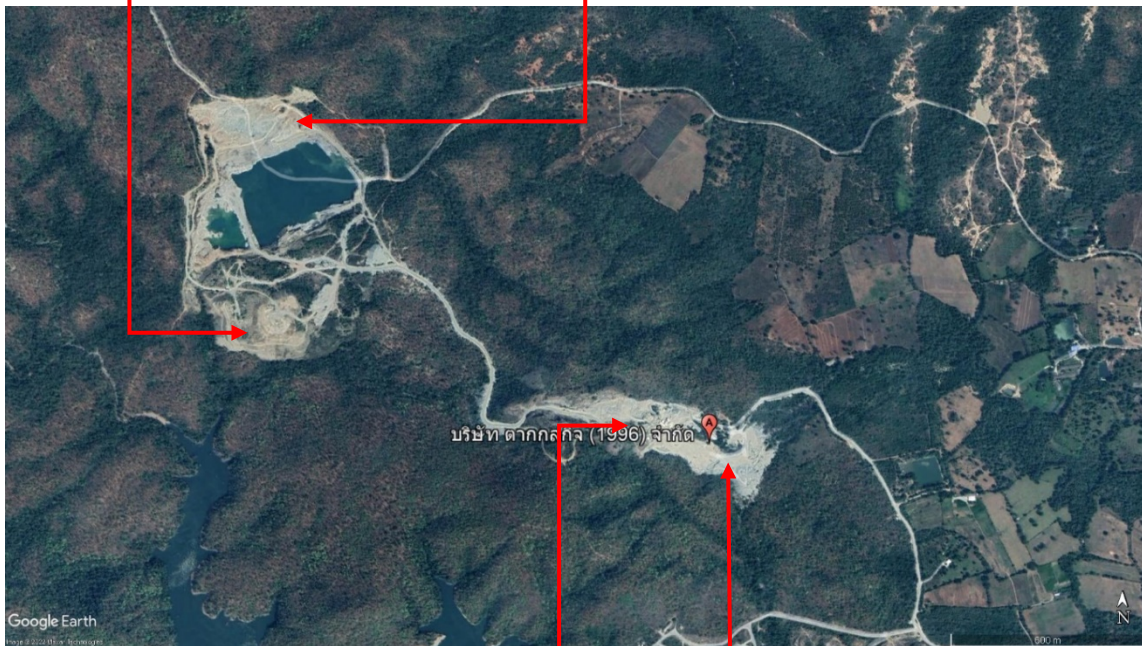
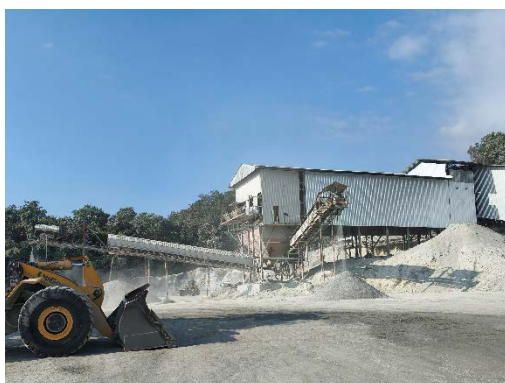
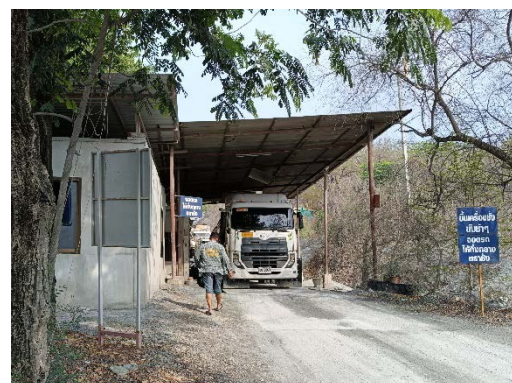
ภาพที่ 2-1 สภาพโครงการในปัจจุบัน

ที่กองเปลือกดิน

พื้นที่หน้าเหมือง

บริเวณ โรงโม่หิน

เครื่องขนานหินกรวด ก่อนเข้าและออกจากโรงโม่

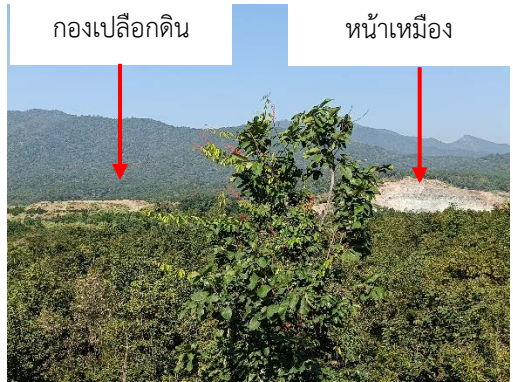
องค์ประกอบทางสิ่งแวดล้อม	มาตรการป้องกันและแก้ไขผลกระทบสิ่งแวดล้อม	ผลการปฏิบัติและรายละเอียดการปฏิบัติตามมาตรการฯ ✓ = ปฏิบัติ ✗ = ไม่ได้ปฏิบัติ ○ = ปฏิบัติไม่ได้ ◎ = ปฏิบัติได้แต่ไม่มีประสิทธิภาพ ● = ยังไม่ถึงเวลาปฏิบัติ	เอกสารอ้างอิง ปัญหา / ข้อเสนอแนะ
<b>1. ทรัพยากรทางกายภาพ</b>			
1.1 ลักษณะภูมิประเทศ	1) ให้กำหนดขอบเขตพื้นที่กิจกรรมต่างๆ ได้แก่พื้นที่ทำเหมืองพื้นที่เก็บกองเปลือกดินเศษหิน ให้ชัดเจนพร้อมทั้งปฏิบัติตามแผนผังโครงการเคร่งครัด	✓ - ทางโครงการได้ทำการจัดแยกพื้นที่แต่ละกิจกรรมอย่างชัดเจน พร้อมทั้งปฏิบัติตามแผนโครงการอย่างเคร่งครัดบริเวณสำหรับกองเปลือกดินและเศษหิน

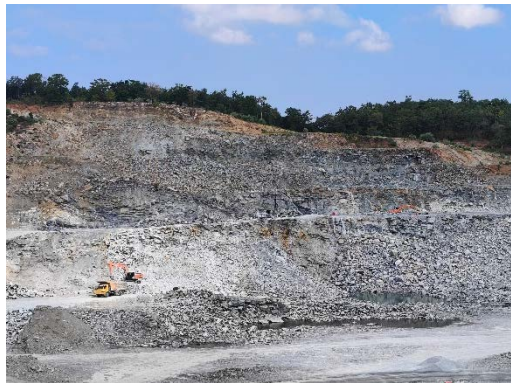
1.1 ลักษณะภูมิประเทศ (ต่อ)	5) ให้เปิดหน้าเหมืองตามที่แผนผังกำหนดและออกแบบการทำเหมืองในลักษณะชั้นบันได มีความสูงของบันไดไม่เกิน 10 เมตร โดยควบคุมความลาดชันสุดท้าย (Overall Slope) ของหน้าเหมืองไม่เกิน 45 องศา	✓ - การทำเหมืองในลักษณะชั้นบันได มีความสูงของชั้นบันไดประมาณ 10 เมตร ความกว้างประมาณ 10 เมตร และควบคุมชันสุดท้าย (Overall Slope) ของหน้าเหมืองไม่เกิน 45 องศา - ทางโครงการได้เปิดหน้าเหมืองตามที่แผนผังกำหนดและออกแบบการทำเหมืองในลักษณะชั้นบันได

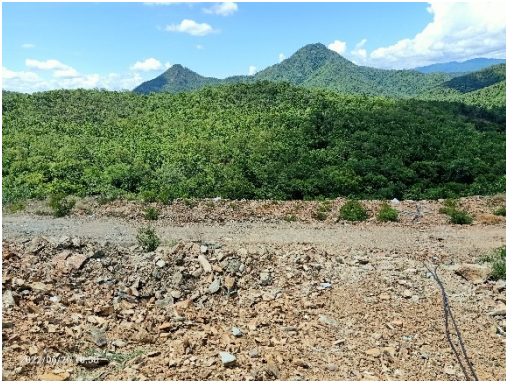
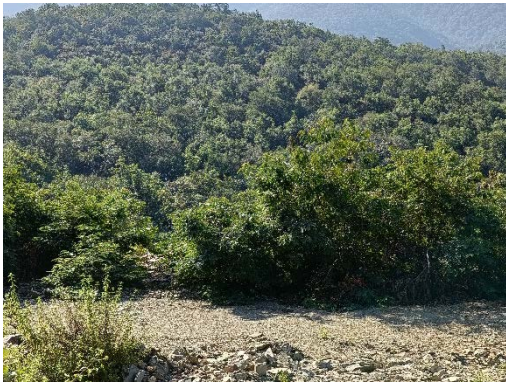
องค์ประกอบทางสิ่งแวดล้อม	มาตรการป้องกันและแก้ไขผลกระทบสิ่งแวดล้อม	ผลการปฏิบัติและรายละเอียดการปฏิบัติตามมาตรการฯ ✓ = ปฏิบัติ ✗ = ไม่ได้ปฏิบัติ ○ = ปฏิบัติไม่ได้ ◎ = ปฏิบัติได้แต่ไม่มีประสิทธิภาพ ● = ยังไม่ถึงเวลาปฏิบัติ	เอกสารอ้างอิง ปัญหา / ข้อเสนอแนะ
1.1 ลักษณะภูมิประเทศ (ต่อ)	7) ให้ดำเนินการฟื้นฟูสภาพพื้นที่ไปพร้อมกับการทำเหมือง ตามแผนการฟื้นฟูสภาพพื้นที่โครงการ	<div data-bbox="1037 411 1081 443">✓</div> <div data-bbox="1093 411 1843 579"> <p>- โครงการดำเนินการปลูกต้นไม้ฟื้นฟูสภาพเหมือง</p> <p>- โครงการมีการจัดทำรายงานการฟื้นฟูเหมือง เป็นประจำทุกปี โดยล่าสุดเป็นรายงานฉบับที่ 9 เดือน ธันวาคม 2567 และมีการตรวจวัดการเจริญเติบโตเป็นประจำทุกเดือน</p> </div> <div data-bbox="1093 930 1205 962">25/06/65</div> <div data-bbox="1093 1345 1171 1385">ปัจจุบัน</div> <div data-bbox="1216 587 1720 970">

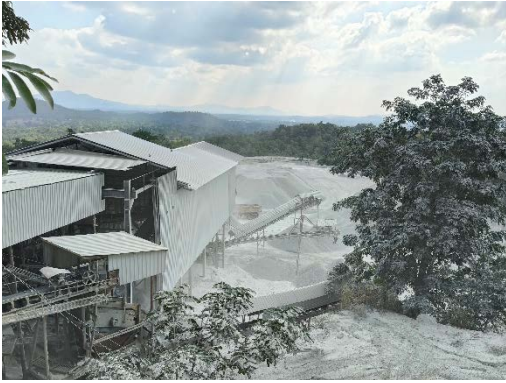
องค์ประกอบทางสิ่งแวดล้อม	มาตรการป้องกันและแก้ไขผลกระทบสิ่งแวดล้อม	ผลการปฏิบัติและรายละเอียดการปฏิบัติตามมาตรการฯ ✓ = ปฏิบัติ ✗ = ไม่ได้ปฏิบัติ ○ = ปฏิบัติไม่ได้ ⊙ = ปฏิบัติได้แต่ไม่มีประสิทธิภาพ ● = ยังไม่ถึงเวลาปฏิบัติ	เอกสารอ้างอิง ปัญหา / ข้อเสนอแนะ
ข. บริเวณโรงโม่หิน	1) ให้ปรับปรุงอาคารปิดคลุม 3 ด้าน และหลังคาสำหรับเครื่องบดชุดแรก (Primary Crusher) ยังรับแร่ใหญ่(Hopper) และตะแกรงร่อนคัดขนาด พร้อมทั้งต้องติดตั้งเครื่องฉีดสเปรย์น้ำบริเวณปากยังรับแร่ใหญ่ และบริเวณจุดกำเนิดฝุ่นทุกจุด	<div data-bbox="1037 413 1070 437">✓</div> <p>โครงการได้ปรับปรุงอาคารปิดคลุม 3 ด้านแล้ว และปัจจุบันมีการปรับปรุงหลังคา</p> <p>ด้านบนให้สามารถรับแรงลมที่มาปะทะได้ดีขึ้นเพื่อไม่ให้หลุดปลิวไปตามลม</p> <div data-bbox="1216 512 1720 895">

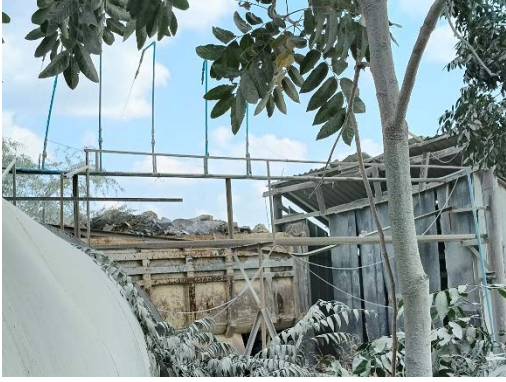
</div> <div data-bbox="1037 919 1070 943">✓</div> <p>- มีการติดตั้งเครื่องฉีดน้ำบริเวณปากยังรับแร่ใหญ่</p> <div data-bbox="1216 983 1720 1366">

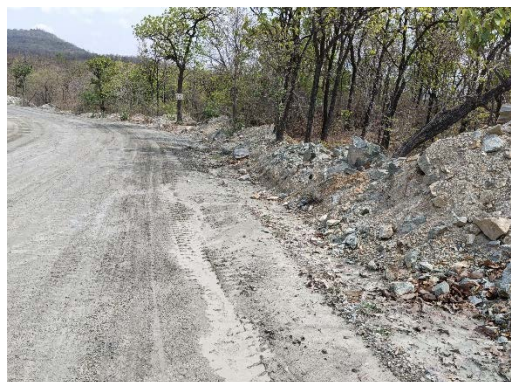
-
	3) ให้จัดสร้างคุรระบายน้ำ ขนาดความกว้างห้องร่อง 0.5 เมตร ลึก 0.5 เมตร ด้านบนกว้าง 1 เมตร บริเวณด้านทิศเหนือของพื้นที่ทำเหมือง เพื่อป้องกันน้ำไหลบ่าลงสู่ชุมชนเมือง	✓ มีการทำคุรระบายน้ำ รอบพื้นที่เก็บกองเปลือกดินเศษหิน

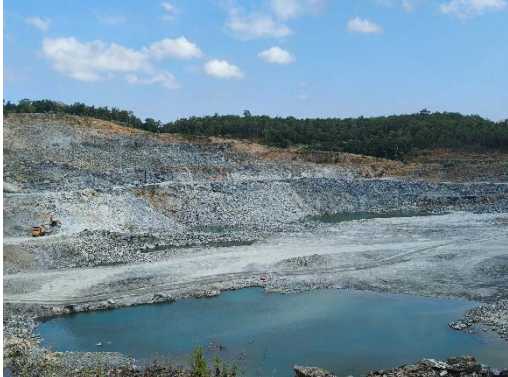
5) ให้จัดสร้างบ่อรวมน้ำ(Sump)ไว้ในบริเวณจุดต่ำสุดของพื้นที่ทำเหมือง ในช่วงปีที่ 4-10 เพื่อรองรับน้ำไหลบ่าในพื้นที่ทำเหมืองอย่างเพียงพอ	✓ - ปัจจุบันทางโครงการได้จัดสร้างบ่อรวมน้ำ (Sump) ไว้ในบริเวณจุดต่ำสุดของพื้นที่ทำเหมือง ในช่วงปีที่ 4-10 เพื่อรองรับน้ำไหลบ่าในพื้นที่ทำเหมืองอย่างเพียงพอ

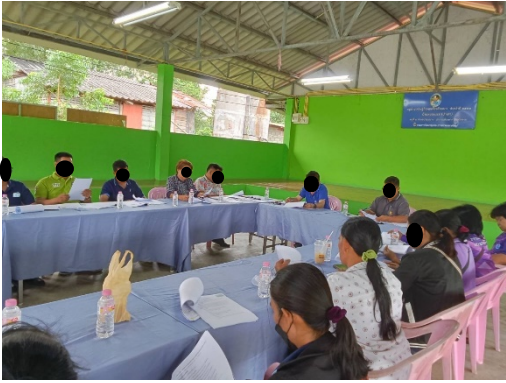
2.1 ทรัพยากรป่าไม้/สัตว์ป่า (ต่อ)	6) ให้ชี้แจงและจัดกิจกรรมอบรมให้ความรู้กับประชาชนในบริเวณใกล้เคียง และพนักงานของโครงการ เกี่ยวข้องกับการใช้ประโยชน์ในพื้นที่ป่า โดยสร้างจิตสำนึกและช่วยกันสอดส่อง ดูแลควบคุม และเฝ้าระวังการตัดไม้ทำลายป่า โดยให้คณะกรรมการมวลชนสัมพันธ์ในท้องถิ่นเป็นสื่อกลางในการจัดกิจกรรม	✓ - ทางโครงการมีการชี้แจงและจัดกิจกรรมอบรมให้ความรู้กับประชาชน เกี่ยวกับการใช้ประโยชน์ในพื้นที่ป่า

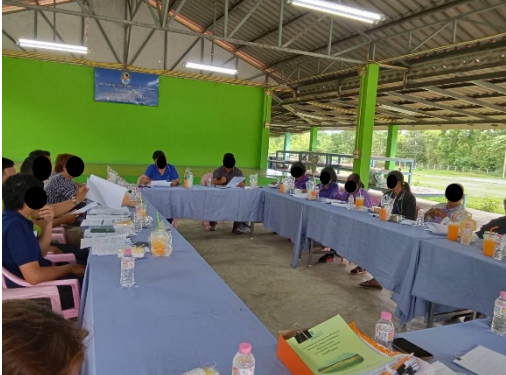
7) ให้ประชาสัมพันธ์บึงทองโหลทางกฎหมาย ในกรณีที่มีการล่าสัตว์ป่าคุ้มครองให้พนักงาน และประชาชนในบริเวณใกล้เคียงโครงการทราบ	✓ - ทางโครงการมีการประชาสัมพันธ์บึงทองโหลทางกฎหมาย ในกรณีที่มีการล่าสัตว์ป่าคุ้มครองให้พนักงาน และประชาชนในบริเวณใกล้เคียงโครงการทราบ

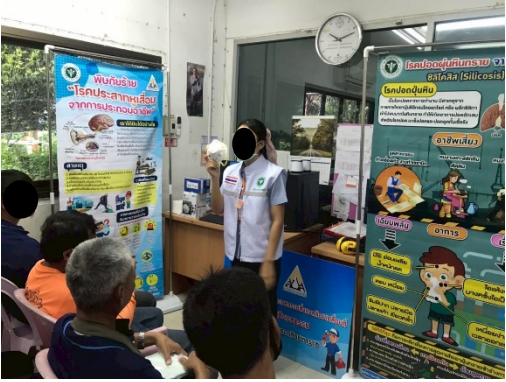
3.2 การคมนาคม	1) ให้อบรมและแนะนำให้พนักงานขับรถส่งแร่ทุกคน ปฏิบัติตามกฎหมายระเบียบจราจรอย่างเคร่งครัด ให้ขับรถด้วยความระมัดระวัง และมีมารยาทในการใช้รถใช้ถนน ตลอดจนปฏิบัติตามกฎหมายจราจรอย่างเคร่งครัด	✓ - ทางโครงการมีการอบรมและแนะนำให้พนักงานขับรถส่งแร่ทุกคน ปฏิบัติตามกฎหมายระเบียบจราจรอย่างเคร่งครัด ให้ขับรถด้วยความระมัดระวัง และมีมารยาทในการใช้รถใช้ถนน

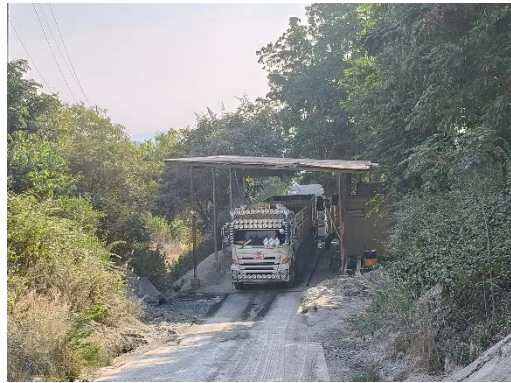
3.2 การคมนาคม (ต่อ)	2) รถบรรทุกที่จะทำการขนส่งแร่ ต้องบรรทุกน้ำหนักไม่เกินพิกัดตามราชการกำหนด และควบคุมความเร็วของรถโดยเฉพาะช่วงที่เป็นถนนลูกรังบดอัดแน่นจะต้องใช้ความเร็วไม่เกิน 25 กิโลเมตรต่อชั่วโมง	✓ - มีการชั่งน้ำหนักรถบรรทุกที่ทำการขนส่งแร่ทุกครั้งไม่ให้เกิดตามที่มาตรฐานกำหนดไว้

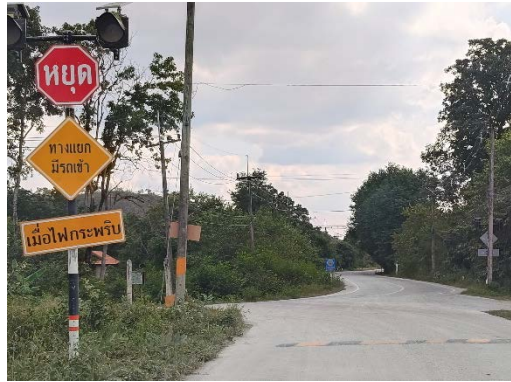
3) ให้จัดทำป้ายสัญญาณจราจรและไฟกระพริบตามมาตรฐานของกรมทางหลวง หรือป้ายสัญญาณเตือนภัย เช่น “ระวังอันตรายเขตการทำเหมือง” หรือจัดทำสัญญาณเพื่อส่งเสริมรักษาความปลอดภัยและลดอุบัติเหตุที่อาจเกิดขึ้นแก่ประชาชน เช่น ป้ายเตือนระวังรถบรรทุก และป้ายชะลอความเร็ว เป็นต้น ในบริเวณพื้นที่โครงการและใกล้เคียง เช่น - บริเวณช่วงก่อนเลี้ยวเข้า-ออกจากพื้นที่โครงการให้มีช่วงระยะห่างติดต่อกันจากทางเลี้ยวประมาณ 50, 100 และ 200 เมตร - บริเวณชุมชนหรือบริเวณอื่น ๆ ที่เห็นว่ามีโอกาสเกิดอุบัติเหตุ	✓ - มีการดำเนินการตามที่กำหนด

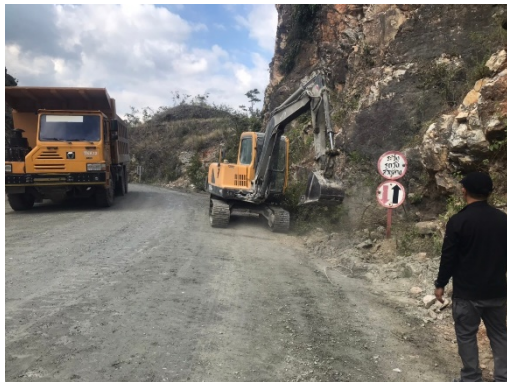
9) ให้ดูแลรักษาสภาพเส้นทางขนส่งแร่ให้อยู่ในสภาพใช้งานได้ดีอยู่เสมอ หากเกิดการชำรุดเสียหาย ทางโครงการต้องดำเนินการซ่อมแซมและปรับปรุงเส้นทางดังกล่าวอย่างเร่งด่วน	✓ - ทางโครงการดำเนินการซ่อมแซมและปรับปรุงเส้นทางที่เกิดการชำรุด และตัดเส้นทางใหม่เพื่อความสะดวกสำหรับสัญจรภายในโครงการ

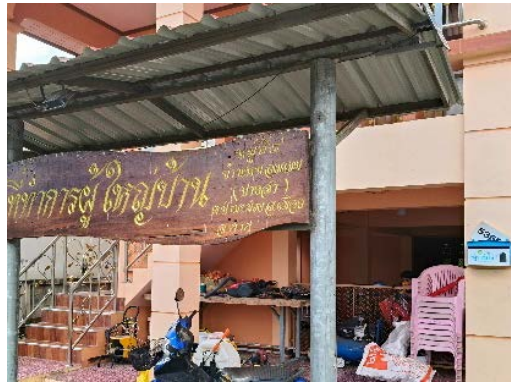
4.2 การมีส่วนร่วมของประชาชน (ต่อ)	4) ให้จัดเจ้าหน้าที่ หรือจัดทำกล่องรับเรื่องร้องเรียนบริเวณบ้านผู้ใหญ่บ้านหมู่ 4 บ้านปางสา	✓ ทางโครงการได้มีกล่องรับเรื่องร้องเรียนบริเวณบ้านผู้ใหญ่บ้าน หมู่ 4 บ้านปางสา

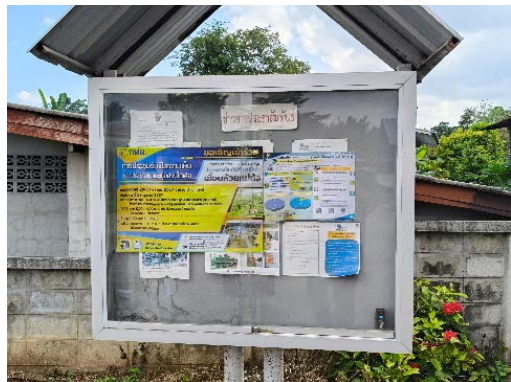
8. ให้ดำเนินการประชาสัมพันธ์พื้นที่ชุมชนที่พัฒนาเป็นบ่อน้ำสาธารณะ พร้อมทั้งประกาศผลการตรวจสอบวัดคุณภาพน้ำในบ่อเหมืองเพื่อให้ประชาชนสามารถนำไปใช้ประโยชน์ได้	✓ โครงการมีการติดประกาศผลการตรวจสอบวัดคุณภาพน้ำในบ่อเหมืองเพื่อให้ประชาชนสามารถนำไปใช้ประโยชน์ได้

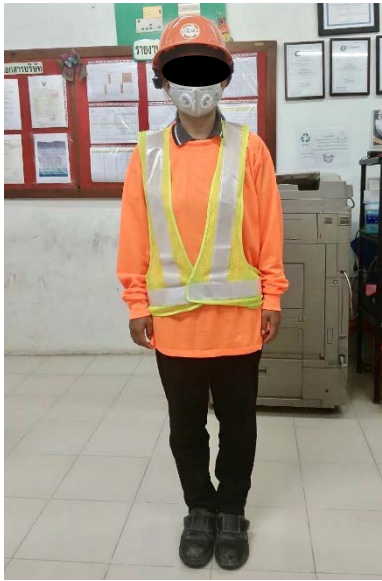
4.4 อาชีวอนามัยและความปลอดภัย	1. ปฏิบัติงานให้เป็นไปตามลำดับขั้นตอนและปฏิบัติตามระเบียบข้อบังคับที่ตั้งไว้ รวมทั้งดูแลให้คนงานมีอุปกรณ์ ป้องกันอันตรายทุกคนในขณะที่ปฏิบัติงานที่บริเวณหน้าเหมือง	✓ - ดูแลให้คนงานมีอุปกรณ์ ป้องกันอันตรายทุกคนในขณะที่ปฏิบัติงานที่บริเวณหน้าเหมือง

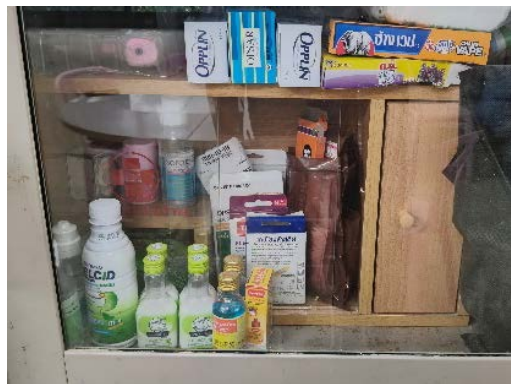
3) ตั้งระเบียบข้อบังคับที่จะนำมาใช้ในการดำเนินการทำเหมืองเพื่อลดอุบัติเหตุอย่างเคร่งครัด	✓ - ทางโครงการปฏิบัติตามมาตรการที่กำหนดอย่างเคร่งครัด	-
	4) ให้จัดเตรียมอุปกรณ์ต่างๆที่ใช้ในการปฐมพยาบาลเบื้องต้นไว้ให้พร้อม	✓ - จัดเตรียมอุปกรณ์ต่าง ๆ ที่ใช้ในการปฐมพยาบาลเบื้องต้นไว้ให้พนักงาน

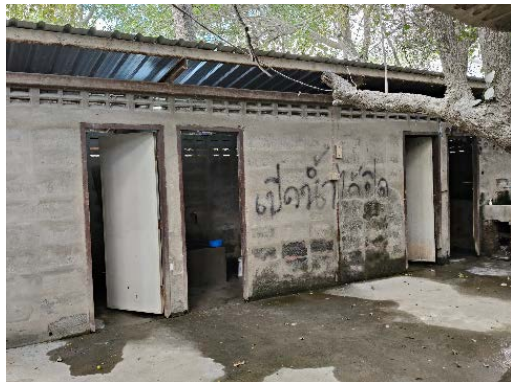
9. ให้จัดหาน้ำดื่มที่สะอาดและสร้างห้องสุขาไว้บริการคนงานอย่างเพียงพอ	✓ - ทางโครงการได้จัดให้มีน้ำดื่มและห้องสุขาไว้บริการคนงานอย่างเพียงพอ

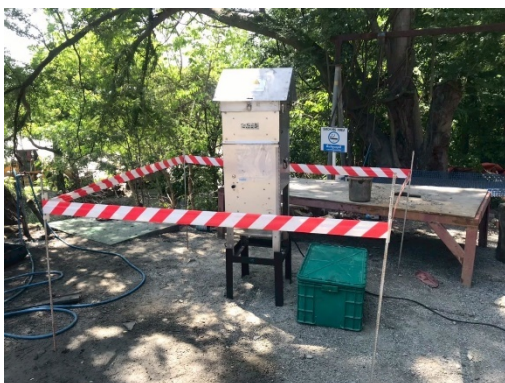
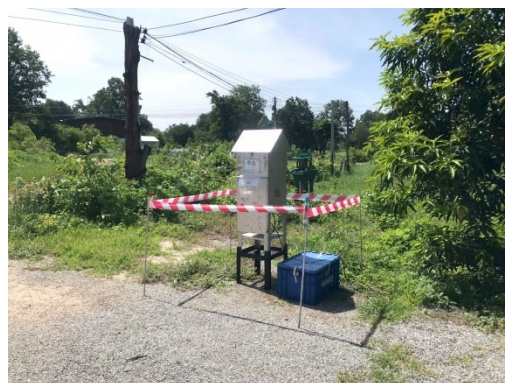
ภาพที่ 3.5.1-1 การตรวจวัดคุณภาพอากาศในบรรยากาศ

ก) บริเวณโรงโม่หินของโครงการ

ข) บริเวณบ้านปางสา

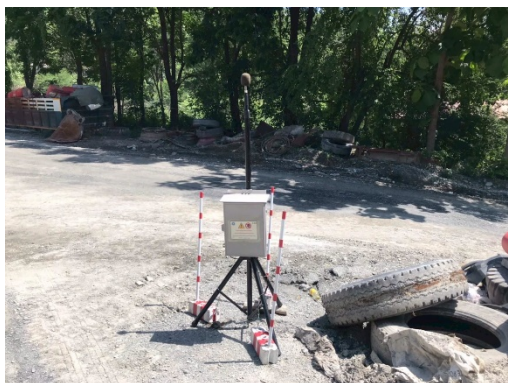
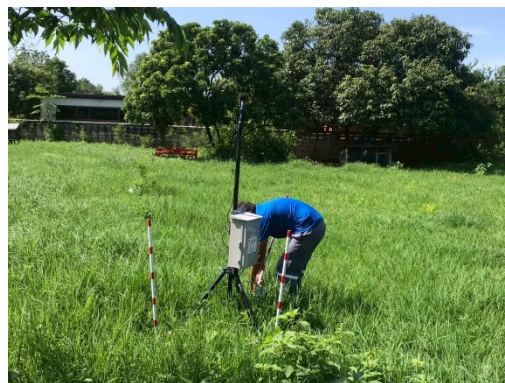
ภาพที่ 3.5.2-1 การตรวจวัดระดับเสียงเฉลี่ย 24 ชั่วโมง (Leq. 24 hr)

ก) บริเวณโรงโม่หินของโครงการ

ข) บริเวณบ้านปางสา

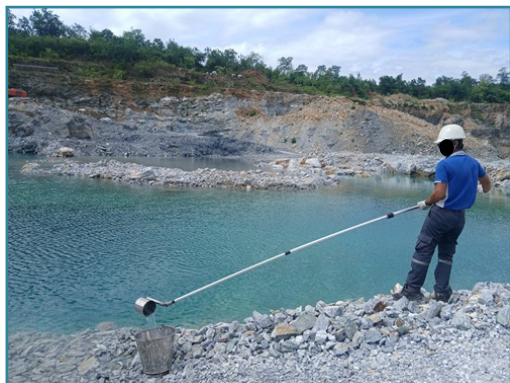
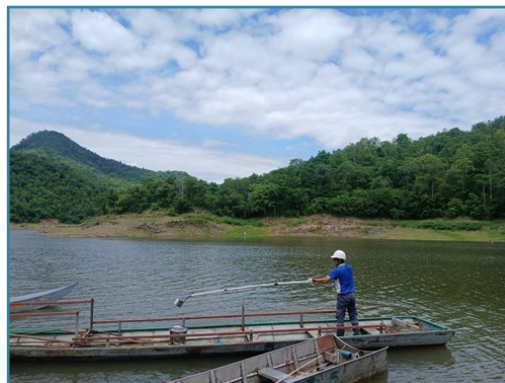
ภาพที่ 3.5.3-1 การเก็บน้ำผิวดินเพื่อนำไปวิเคราะห์

(ก) น้ำในชุมเหมือง

(ข) ห้วยแม่ท้อ
