บทที่ 2 ผลการดำเนินการตามมาตรการป้องกันและแก้ไขผลกระทบสิ่งแวดล้อม

2.1 ผลการดำเนินการตามมาตรการป้องกันและแก้ไขผลกระทบสิ่งแวดล้อมทั่วไป

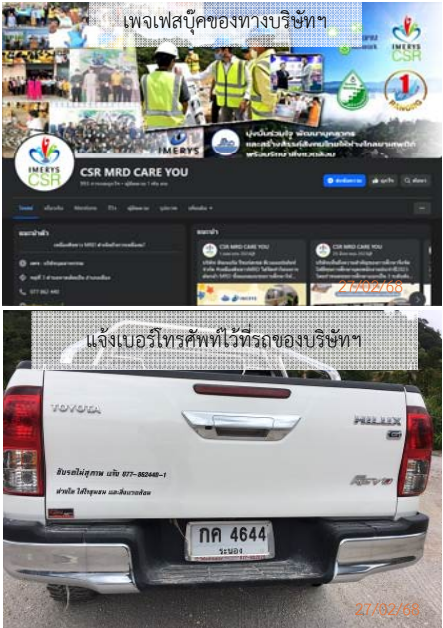
<p>เพจเฟซบุ๊กของทางบริษัทฯ</p> <p>CSR MRD CARE YOU</p> <p>แจ้งเบอร์โทรศัพท์โทรของบริษัทฯ</p> <p>กข 4644</p> <p>27/02/68</p>
<p>2. ให้ดำเนินการตามแผนการปิดเหมืองและฟื้นฟูพื้นที่จากการทำเหมืองตามแผนงานที่ได้เสนอไว้ในรายงานการประเมินผลกระทบสิ่งแวดล้อม พร้อมทั้งให้รายงานผลการดำเนินงานด้านการฟื้นฟูสภาพพื้นที่การทำเหมืองให้กรมอุตสาหกรรมพื้นฐานและการเหมืองแร่ ส่วนสำนักงานนโยบายและแผนทรัพยากรธรรมชาติและสิ่งแวดล้อมให้ผนวกไว้ในรายงานผลการปฏิบัติตามมาตรการการป้องกันและแก้ไขผลกระทบสิ่งแวดล้อม</p>	<p>- ดำเนินการตามแผนการฟื้นฟูพื้นที่จากการทำเหมือง โดยผลการดำเนินงานด้านการฟื้นฟูพื้นที่ที่ผ่านการทำเหมืองของประทานบัตร 25282/14906 ในปี 2567 ที่ผ่านมาโครงการได้ดำเนินการปรับสภาพและฟื้นฟูพื้นที่บริเวณหน้าเหมืองจำนวน 1 แห่ง ได้แก่ บริเวณพื้นที่ทางทิศเหนือของโครงการที่ติดห้วยบางเนียง ได้ดำเนินการปลูกไม้ยืนต้นประจำถิ่น และไม่โตเร็ว ได้แก่ ตะเคียน สามพอน ยางหมู</p>	<p>- ไม่มี</p>

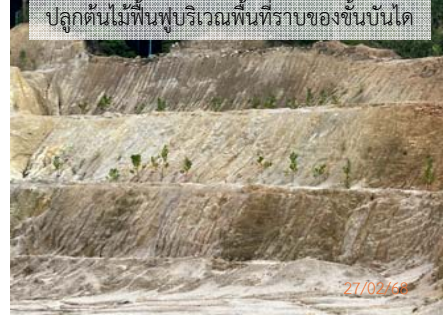
<p>ปลูกต้นไม้ฟื้นฟูบริเวณพื้นที่ราบของชั้นบนเค</p> <p>27/02/68</p>

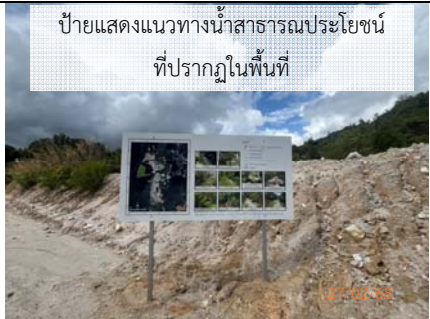
3) ให้จัดทำป้ายแสดงแนวทางน้ำสาธารณะ ประโยชน์ที่ปรากฏในพื้นที่ โดยให้สามารถมองเห็นได้ อย่างชัดเจนตลอดแนว	- ดำเนินการจัดทำป้ายแสดงแนวทางน้ำ สาธารณะประโยชน์ที่ปรากฏในพื้นที่ พร้อมทั้ง ติดตั้งไว้บริเวณพื้นที่โครงการ	- ไม่มี

<p>ป้ายแสดงแนวทางน้ำสาธารณะประโยชน์ ที่ปรากฏในพื้นที่</p>

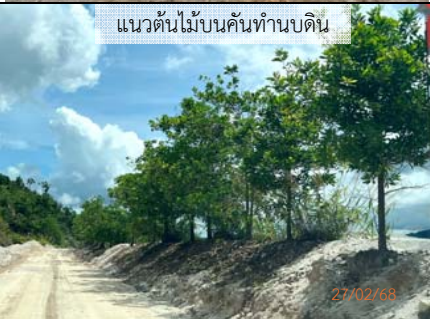
4) ให้ดูแลต้นไม้ที่ได้ปลูกไว้แล้วในพื้นที่เว้นการทำ เหมืองและคันทำนบกั้นดิน และหากพบว่าไม้ตายลง ให้ปลูกเสริมเพิ่มเติม โดยเลือกพันธุ์ไม้จากที่ปลูกอยู่เดิม และพันธุ์ไม้ท้องถิ่นที่ทำการสำรวจพบในพื้นที่เรียงการ ปลูกตามลักษณะเรือนยอด 3 ชั้น เรือนยอด ประกอบด้วย ต้นไม้ เรือนยอดชั้นบน เช่น ทะเล่ หรือ มังคุด ตะเคียนทราย และกะทัง เรือนยอดชั้นรอง พันธุ์ไม้ที่เลือกนำมาฟื้นฟู เช่น เข็มป่า เลือดควาย และ ไม้พุ่ม เช่น ไคร้ เข็มป่า เป็นต้น สำหรับไม้พื้นล่างปลูก หญ้าแฝกหรือพืชคลุมดิน เพื่อป้องกันการพังทลายของ หน้าดิน	- เนื่องจากบริเวณพื้นที่เว้นการทำเหมืองมีสภาพ เป็นพื้นที่ป่าไม้อยู่แล้ว ทางโครงการจึงได้รักษา สภาพเดิมของพื้นที่ไว้ให้มากที่สุด ส่วนบริเวณคัน ทำนบกั้นดิน ทางโครงการได้ทำการปลูกต้นไม้ ด้านบนคันทำนบกั้นดินที่ได้จัดสร้างขึ้น โดยเฉพาะ บริเวณริมเส้นทางขนส่งแร่โครงการ ซึ่งพันธุ์ไม้ที่ เลือกปลูก ได้แก่ ตะเคียนทราย สามพอน ยางนา ชะมวง ตาเสีย และกระถินเทพา และพืชคลุมดิน ทางโครงการเลือกปลูก ได้แก่ หญ้าแฝก และต้น อ้อพร้อมทั้งดูแลให้มีการเจริญเติบโตที่ดี	- ไม่มี

<p>แนวต้นไม้บนคันทำนบกั้นดิน</p>

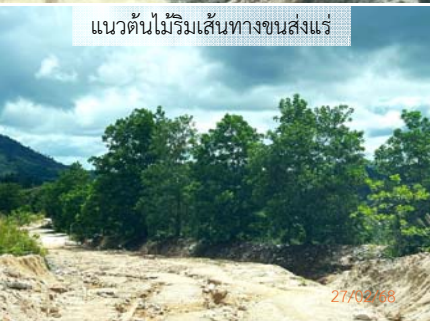
<p>แนวต้นไม้ริมเส้นทางขนส่งแร่</p>

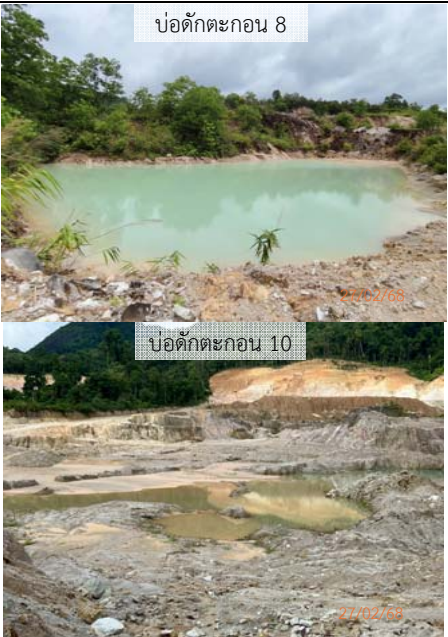
มาตรการป้องกันและแก้ไขผลกระทบสิ่งแวดล้อม และมาตรการติดตามตรวจสอบผลกระทบสิ่งแวดล้อม	ผลการปฏิบัติตามมาตรการ	ปัญหา อุปสรรค ที่ไม่สามารถปฏิบัติ ตามมาตรการ และแนวทางแก้ไข	ภาพประกอบมาตรการ
	- โครงการได้ขุดลอกบ่อดักตะกอนเป็นประจำเมื่อพบว่ามีปริมาณตะกอนในบ่อดักตะกอนสะสมอยู่มาก

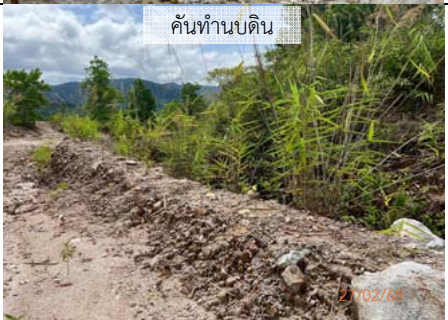
4) ให้ติดตามตรวจสอบสภาพคันทำนบ และระบายน้ำให้อยู่ในสภาพแข็งแรงอยู่เสมอ หากพบว่าบริเวณใดมีการชำรุดให้ดำเนินการซ่อมแซมแก้ไขทันที	- โครงการได้ตรวจสอบสภาพคันทำนบ และระบายน้ำให้อยู่ในสภาพแข็งแรงอยู่เสมอ หากพบว่าบริเวณใดมีการชำรุดจะดำเนินการซ่อมแซมแก้ไขทันที	- ไม่มี

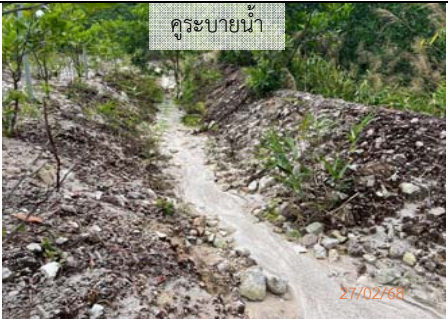
5) ให้ดูแลรักษาแนวร่องระบายน้ำภายในโครงการให้มีสภาพดี และเบี่ยงเบนน้ำให้ไหลลงสู่บ่อดักตะกอน และอ่างเก็บน้ำของโครงการ เพื่อกักขังตะกอนขุ่นขึ้นก่อนที่จะระบายออกนอกพื้นที่โครงการต่อไป	- ดูแลรักษาร่องระบายน้ำรวมทั้งบ่อดักตะกอน และอ่างเก็บน้ำของโครงการให้มีสภาพดี และขุดลอกบ่อดักตะกอนเป็นประจำเมื่อพบว่ามีปริมาณตะกอนในบ่อดักตะกอนสะสมอยู่มาก	- ไม่มี	-

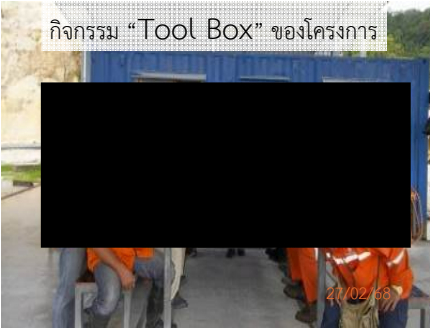
มาตรการป้องกันและแก้ไขผลกระทบสิ่งแวดล้อม และมาตรการติดตามตรวจสอบผลกระทบสิ่งแวดล้อม	ผลการปฏิบัติตามมาตรการ	ปัญหา อุปสรรค ที่ไม่สามารถปฏิบัติตามมาตรการ และแนวทางแก้ไข	ภาพประกอบมาตรการ
<p>4.2 สาธารณสุข อาชีวอนามัย และความปลอดภัย</p> <p>1) ให้ฝึกอบรมการทำงานและการใช้เครื่องจักร อุปกรณ์อย่างสม่ำเสมอเพื่อป้องกันอุบัติเหตุโดยทำการอบรมทุกวันก่อนการปฏิบัติงาน เพื่อปลูกจิตสำนึกให้แก่พนักงานใส่ใจเรื่องความปลอดภัยในการทำงาน โดยการสวมใส่อุปกรณ์ป้องกันอันตรายส่วนบุคคลขณะปฏิบัติงาน</p>	<ul style="list-style-type: none"> - มีการจัดกิจกรรม “Tool Box” พูดคุยและทำความเข้าใจในเรื่องของกฎระเบียบและข้อปฏิบัติในการทำงานของพนักงานของบริษัทฯ ให้ตระหนักถึงความปลอดภัย และปฏิบัติตามกฎอย่างเคร่งครัด กิจกรรม Tool Box ดังกล่าวโครงการจัดขึ้นอย่างน้อยอาทิตย์ละ 1 ครั้งในช่วงเช้าก่อนเริ่มปฏิบัติงาน - โครงการได้ตระหนักถึงความปลอดภัยในการทำงาน โดยได้จัดทำป้ายและสัญญาณเตือนการจราจรไว้บริเวณจุดที่มีความเสี่ยงต่อการเกิดอุบัติเหตุ เช่น บริเวณทางแยกภายในพื้นที่โครงการและโรงแต่งแร่ และบริเวณทางแยกที่มีการสัญจรร่วมกับชุมชน และโครงการได้กำหนดให้รถบรรทุกทุกหลักเลี่ยงการสัญจรในช่วงเวลาเร่งด่วน โดยจัดทำป้ายพร้อมทั้งกำหนดช่วงเวลา

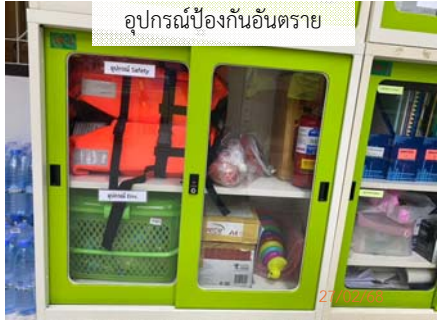
มาตรการป้องกันและแก้ไขผลกระทบสิ่งแวดล้อม และมาตรการติดตามตรวจสอบผลกระทบสิ่งแวดล้อม	ผลการปฏิบัติตามมาตรการ	ปัญหา อุปสรรค ที่ไม่สามารถปฏิบัติ ตามมาตรการ และแนวทางแก้ไข	ภาพประกอบมาตรการ
<ul style="list-style-type: none"> - สมรรถภาพการได้ยิน - สมรรถภาพปอด พร้อมทั้งการเอกซเรย์ปอด <p>ทั้งนี้หากผลการตรวจสอบสุขภาพผิดปกติให้โครงการ ส่งพนักงานคนดังกล่าวเข้ารับการตรวจจากแพทย์ อาชีวเวชศาสตร์โดยละเอียด เพื่อหาสาเหตุและทำการ รักษาต่อไปหากแพทย์วินิจฉัยว่าความผิดปกติมีสาเหตุมา จากการปฏิบัติงานให้สลับหน้าที่ไปปฏิบัติหน้าที่อื่นที่ไม่ เป็นเหตุเกี่ยวข้องกับโรคหรือความผิดปกตินั้นรวมทั้งจัดให้ คนงานที่ไม่มีส่วนเกี่ยวข้องกับแหล่งกำเนิดผลกระทบต่อ สุขภาพด้านฝุ่นละออง เสียง และอุบัติเหตุแยกส่วนจาก บริเวณดังกล่าว บริเวณพื้นที่โครงการก่อนรับเข้าทำงาน และจากนั้นปีละ 1 ครั้ง</p>			
<p>7.2 ให้มีการอบรมเพื่อให้ความรู้เกี่ยวกับความปลอดภัย ในการทำงาน และการใช้อุปกรณ์ป้องกันอันตรายส่วนบุคคล และมีการทบทวนฝึกซ้อมอย่างสม่ำเสมอ ปีละ 1 ครั้ง</p>	<p>- โครงการจัดให้มีการอบรมเพื่อให้ความรู้เกี่ยวกับ ความปลอดภัยในการทำงาน และการใช้อุปกรณ์ ป้องกันอันตรายส่วนบุคคลและมีการทบทวน ฝึกซ้อมอย่างสม่ำเสมอ อย่างน้อยปีละ 1 ครั้ง</p>	- ไม่มี
