## 1.1 ความเป็นมาของการจัดทำรายงาน

รูปที่ 1.1-1

ที่ตั้งพื้นที่โครงการ

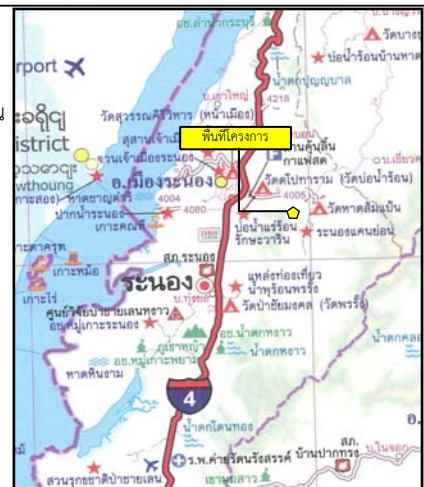
รูปที่ 1.3-1

การเดินทางเข้าสู่พื้นที่โครงการสามารถเดินทางได้สะดวกโดยรถยนต์ ไปตามทางหลวงหมายเลข 4005 แล้วเลี้ยวขวาไปตามทางหลวงชนบท รน.4038 (หาดส้มแป้น-ทุ่งคา) เข้าไปประมาณ 7 กม. แล้วเลี้ยวขวาเข้าสู่พื้นที่โครงการ สำหรับเส้นทางขนส่งแร่ออกสู่ภายนอกจะใช้ทางหลวงชนบท รน.4038 (หาดส้มแป้น-ทุ่งคา) แล้วขึ้นสู่ทางหลวงหมายเลข 4005 (รูปที่ 1.3-1)

เส้นทางคมนาคมและเส้นทางขนส่งแร่ของโครงการ
