รายงานผลการปฏิบัติตามมาตรการป้องกันและแก้ไขผลกระทบสิ่งแวดล้อม  
และมาตรการติดตามตรวจสอบผลกระทบสิ่งแวดล้อม

## โครงการอาคารที่พักอาศัยสำหรับพนักงาน ของการยาสูบแห่งประเทศไทย (ยสท.) ระยะดำเนินการ

ระหว่างเดือนมกราคม-มิถุนายน พ.ศ. 2568

จัดทำโดย บริษัท ยูไนเต็ท แอนนาลิสต์ แอนด์ เอ็นจิเนียริ่ง คอนซัลแตนท์ จำกัด

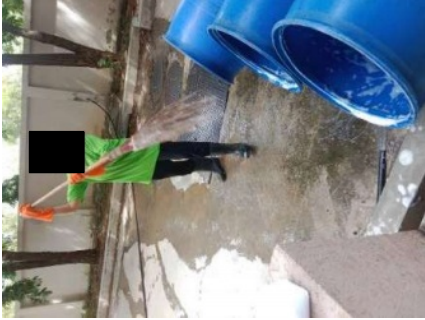
| ผลกระทบสิ่งแวดล้อม | มาตรการป้องกันและแก้ไข<br>ผลกระทบสิ่งแวดล้อม | รายละเอียดการปฏิบัติงาน | ปัญหา อุปสรรค<br>และการแก้ไข | เอกสารอ้างอิง |
|---|---|---|---|---|
| | | | | <br>การทำความสะอาด<br>ภาชนะรองรับเบรุตของโครงการ |

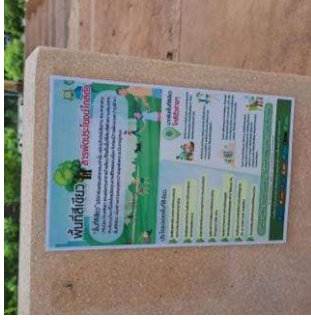
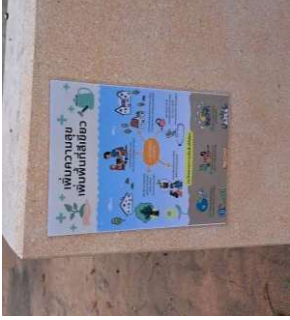
| ผลกระทบสิ่งแวดล้อม | มาตรการป้องกันและแก้ไข<br>ผลกระทบสิ่งแวดล้อม | รายละเอียดการปฏิบัติงาน | ปัญหา อุปสรรค<br>และการแก้ไข | เอกสารอ้างอิง |
|---|---|---|---|---|
| | 3) ติดป้ายประกาศและรมรณรงค์ให้ผู้พักอาศัยภายในโครงการได้รับรู้และเข้าใจถึงความสำคัญและประโยชน์ของพื้นที่สีเขียว เช่น ช่วยเสริมสร้างภูมิทัศน์ด้านความสวยงามร่มรื่น ลดปัญหาโลกร้อน ลดมลภาวะ และสร้างอากาศบริสุทธิ์ ฯลฯ เพื่อให้เกิดความตระหนัก ใส่ใจ และมีส่วนร่วมในการช่วยดูแลพื้นที่สีเขียวให้อยู่ในสภาพที่สวยงามตลอดไป | ปฏิบัติตามมาตรการ โดยมีการประชาสัมพันธ์และรณรงค์สร้างจิตสำนึกด้านสิ่งแวดล้อมให้แก่พนักงาน โดยเฉพาะความสำคัญและประโยชน์ของพื้นที่สีเขียว | - | <div> </div> <p>ป้ายประชาสัมพันธ์และรณรงค์สร้างจิตสำนึก เรื่องประโยชน์ของพื้นที่สีเขียว</p> |

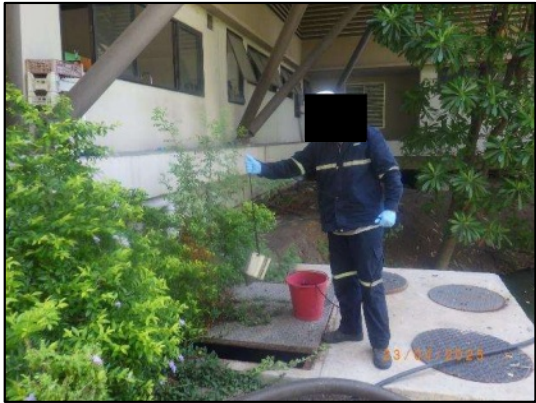
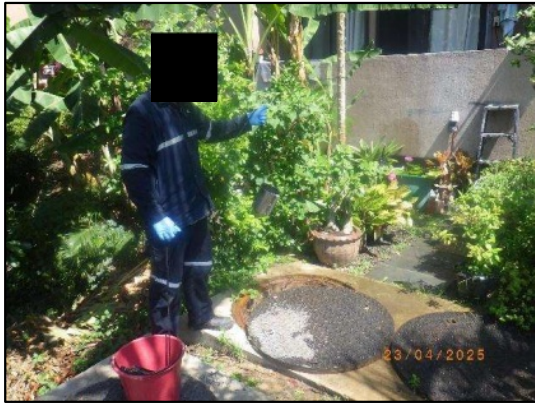
| <p>รูปที่ 3-1 การติดตามตรวจสอบคุณภาพน้ำทิ้งของโครงการ</p> | |

| <p>จุดเก็บน้ำเข้าระบบ อาคาร R01<br/>(อาคารอเนกประสงค์และสันทนาการ)</p> | <p>จุดเก็บน้ำทิ้ง อาคาร R01<br/>(อาคารอเนกประสงค์และสันทนาการ)</p> |

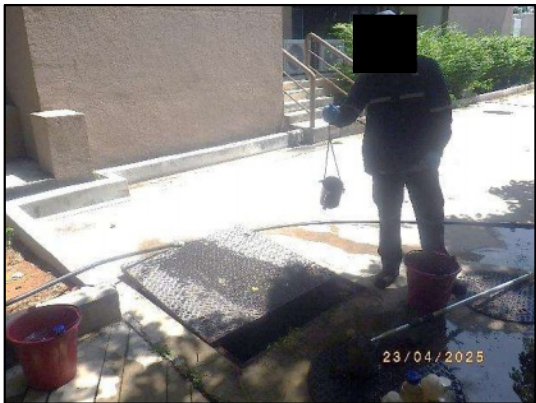
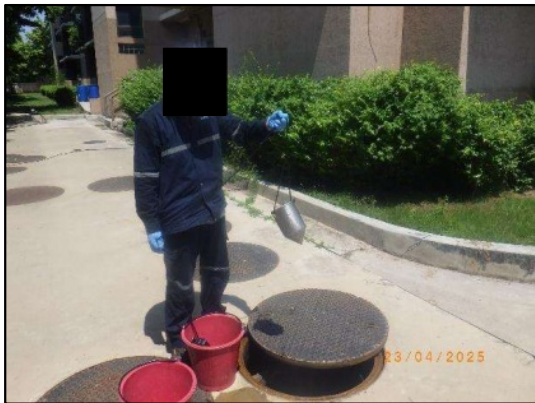
| <p>จุดเก็บน้ำเข้าระบบ อาคารที่พักอาศัย R03</p> | <p>จุดเก็บน้ำทิ้ง อาคาร R03</p> |

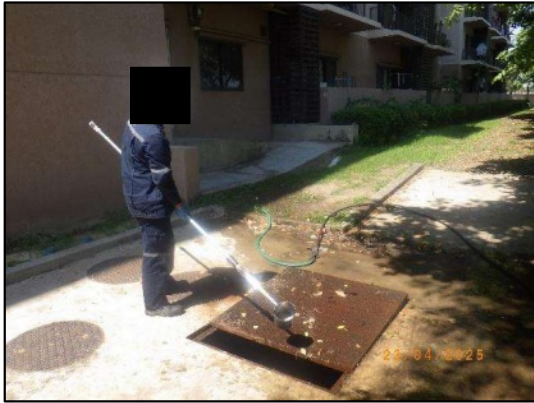
จุดเก็บน้ำเข้าระบบ อาคารที่พักอาศัย R04

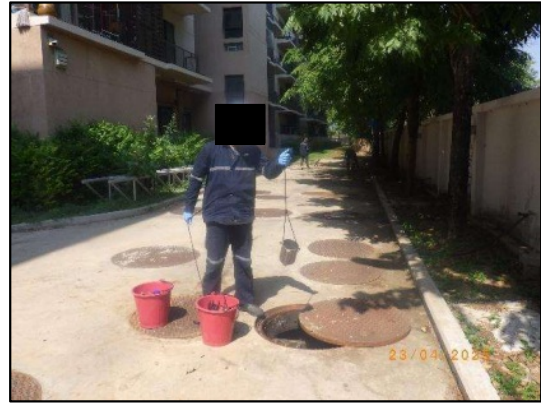
จุดเก็บน้ำทิ้ง อาคาร R04

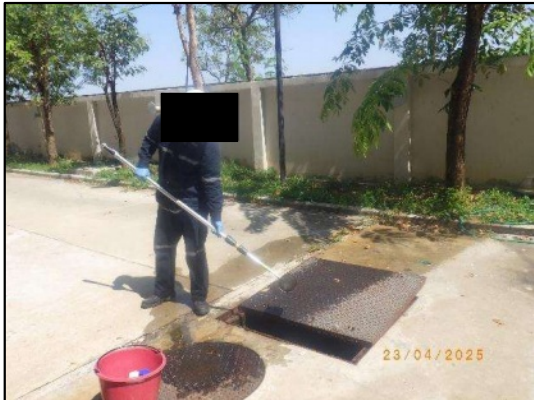
จุดเก็บน้ำเข้าระบบ อาคารที่พักอาศัย R05

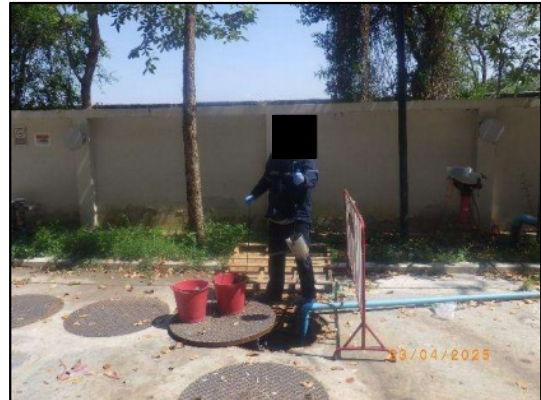
จุดเก็บน้ำทิ้ง อาคาร R05

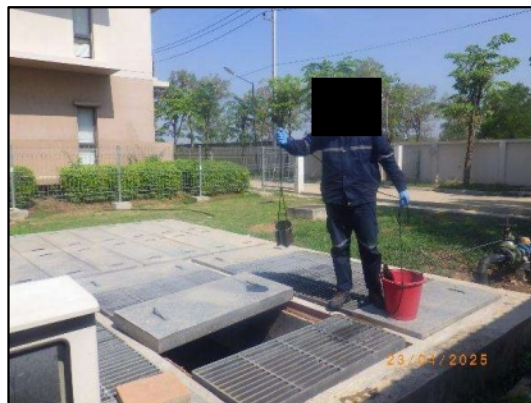
รูปที่ 3-1 (ต่อ) การติดตามตรวจสอบคุณภาพน้ำทิ้งของโครงการ

บ่อตรวจสอบคุณภาพน้ำทิ้งก่อนระบายออกจากโครงการ
