## บทที่ 2

### ผลการปฏิบัติตามมาตรการป้องกันและแก้ไขผลกระทบสิ่งแวดล้อม

รายงานผลปฏิบัติตามมาตรการป้องกันและแก้ไขผลกระทบสิ่งแวดล้อมและมาตรการติดตามตรวจสอบผลกระทบสิ่งแวดล้อม  
โครงการ เดอะ เรสซิเดนซ์ 38 (ระยะดำเนินการ) เดือนมีนาคม - มิถุนายน พ.ศ. 2568

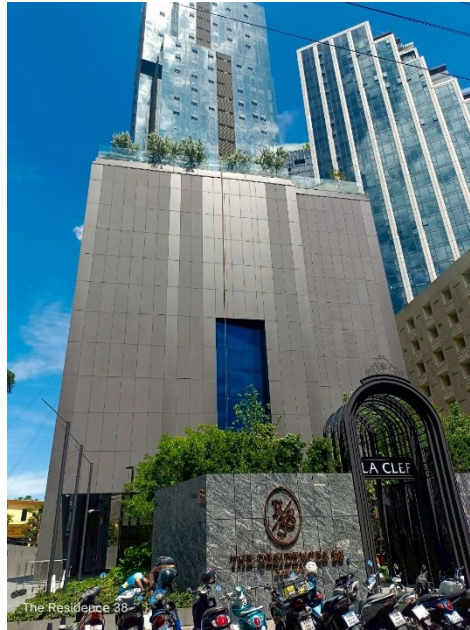
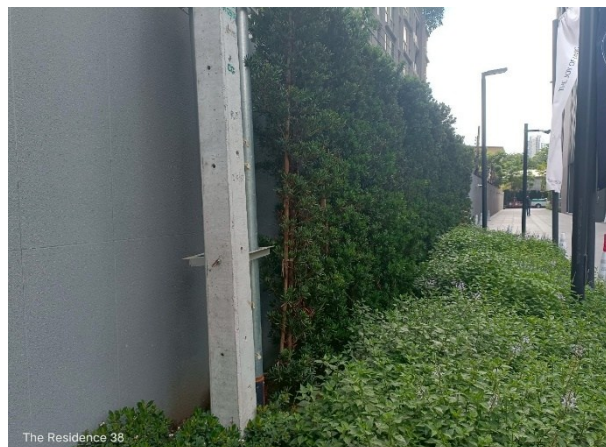
ภาพที่ 2.1 สภาพพื้นที่โครงการ

| องค์ประกอบทาง<br>สิ่งแวดล้อม และ<br>คุณค่าต่างๆ | มาตรการป้องกันและแก้ไขผลกระทบสิ่งแวดล้อม | ผลการปฏิบัติตามมาตรการฯ<br>✓ = ปฏิบัติ    × = ไม่ปฏิบัติ    ○ = ปฏิบัติไม่ได้<br>@ = ปฏิบัติได้แต่ยังไม่มีประสิทธิภาพ    # ยังไม่ถึงเวลาปฏิบัติ | | ปัญหาอุปสรรค/แนว<br>ทางแก้ไข | เอกสารอ้างอิง |
|---|---|---|---|---|---|
| 1.1 สภาพภูมิประเทศ | จัดให้มีการดูแลรักษาพื้นที่จัดภูมิทัศน์ภายในโครงการ และดูแลความสะอาด และความเป็นระเบียบเรียบร้อย ภายในบริเวณโครงการอยู่เสมอ | ✓ | มีการดูแลรักษาพื้นที่จัดภูมิทัศน์ภายในโครงการ และดูแลความสะอาด และความเป็นระเบียบเรียบร้อย ภายในบริเวณโครงการ | - | ภาพที่ 2.1<br>สภาพพื้นที่โครงการ |

อาคารโครงการ

สภาพภายในโครงการ

ถนนภายในโครงการ

รั้วโครงการ

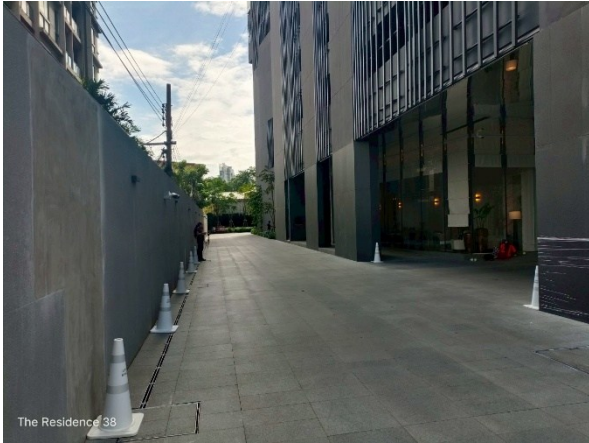
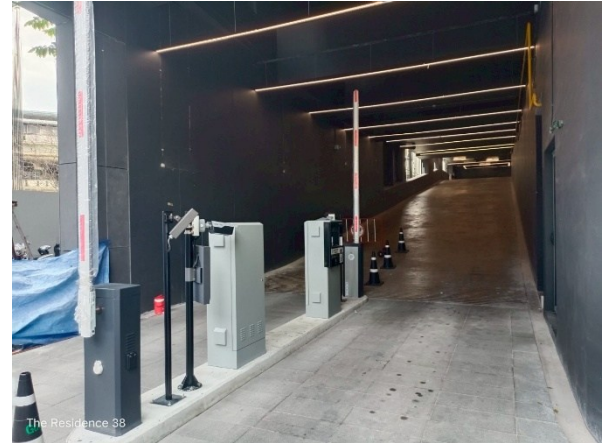
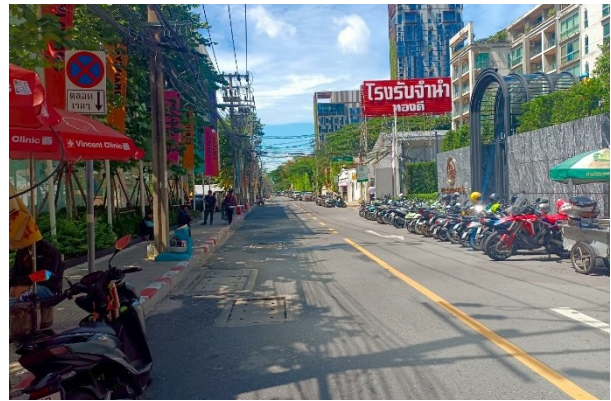
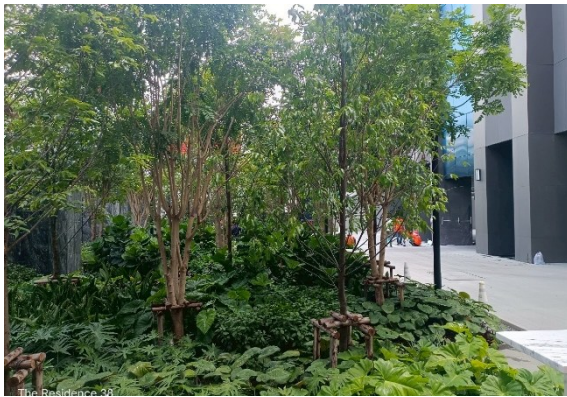
ภาพที่ 2.2 การปฏิบัติตามมาตรการด้านคุณภาพอากาศ

| องค์ประกอบทาง<br>สิ่งแวดล้อม และ<br>คุณค่าต่างๆ | มาตรการป้องกันและแก้ไขผลกระทบสิ่งแวดล้อม | ผลการปฏิบัติตามมาตรการฯ<br>✓ = ปฏิบัติ    × = ไม่ปฏิบัติ    ○ = ปฏิบัติไม่ได้<br>@ = ปฏิบัติได้แต่ยังไม่มีประสิทธิภาพ    # ยังไม่ถึงเวลาปฏิบัติ | | ปัญหาอุปสรรค/แนว<br>ทางแก้ไข | เอกสารอ้างอิง |
|---|---|---|---|---|---|
| | 2. หมั่นดูแลรักษาความสะอาดบริเวณถนนโดยฉีดล้างถนนเป็นครั้งคราว เพื่อป้องกันการฟุ้งกระจายของฝุ่นอันเนื่องมาจากถนน | ✓ | มีการดูแลรักษาความสะอาดบริเวณถนนภายในโครงการ | - | ภาพที่ 2.2<br>การปฏิบัติตามมาตรการด้านคุณภาพอากาศ |
| | 2. จัดระบบการจราจรภายในโครงการให้ชัดเจน รวมถึงการควบคุมการปฏิบัติตามของผู้พักอาศัย | ✓ | โครงการจัดระบบการจราจรภายในโครงการให้ชัดเจน และมี รปภ. คอยควบคุมการปฏิบัติตามของผู้พักอาศัย | - | ภาพที่ 2.2 |

ความสะอาดถนนภายในโครงการ

รปภ. อำนาจความสะอาดด้านจราจร

พื้นที่สีเขียวช่วยดูดซับมลพิษ

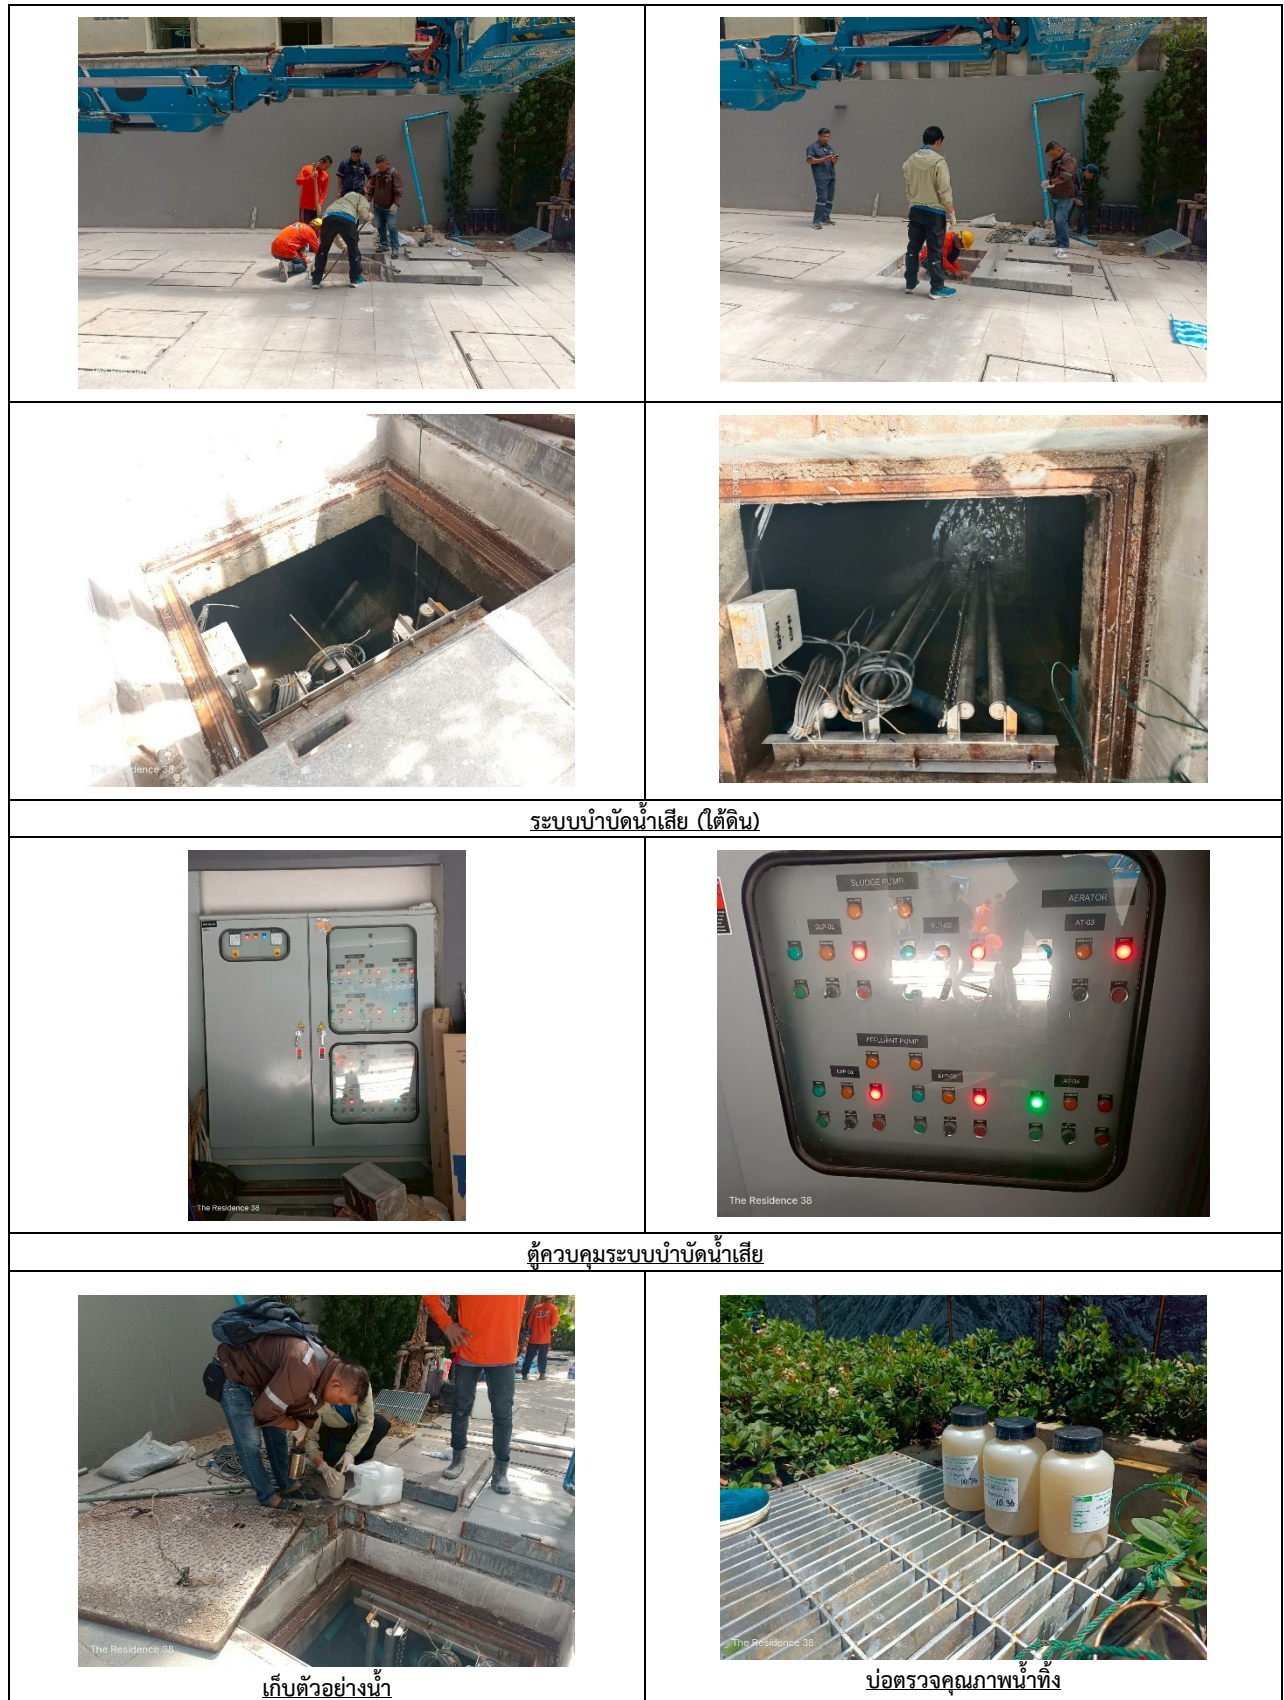
ภาพที่ 2.3 การปฏิบัติตามมาตรการด้านคุณภาพน้ำ

| องค์ประกอบทาง<br>สิ่งแวดล้อม และ<br>คุณค่าต่างๆ | มาตรการป้องกันและแก้ไขผลกระทบสิ่งแวดล้อม | ผลการปฏิบัติตามมาตรการฯ<br>✓ = ปฏิบัติ × = ไม่ปฏิบัติ ○ = ปฏิบัติไม่ได้<br>@ = ปฏิบัติได้แต่ยังไม่มีประสิทธิภาพ # ยังไม่ถึงเวลาปฏิบัติ | | ปัญหาอุปสรรค/แนว<br>ทางแก้ไข | เอกสารอ้างอิง |
|---|---|---|---|---|---|
| 1.4 คุณภาพน้ำ | 1. จัดให้มีระบบบำบัดน้ำเสีย 1 ชุด ได้แก่ แบบเติมอากาศเลี้ยงตะกอน (Aeration Activated Sludge Process) เป็นถังคอนกรีตเสริมเหล็กฝังใต้ดิน รองรับน้ำเสียได้ 200 ลบ.ม./วัน สามารถบำบัดน้ำเสียให้ได้คุณภาพตามมาตรฐานน้ำทิ้งจากอาคารประเภท ข ซึ่ง | ✓ | โครงการจัดให้มีระบบบำบัดน้ำเสียรวมของโครงการ จำนวน 1 ชุด เป็นระบบบำบัดน้ำเสียชนิดเติมอากาศเลี้ยงตะกอนกลับ (Activated Sludge Prosess, AS) ขนาดความสามารถในการบำบัดน้ำเสีย 100 ลูกบาศก์ เมตร/วัน สอดคล้องตามมาตรการ | - | ภาพที่ 2.3<br>การปฏิบัติตามมาตรการด้านคุณภาพน้ำ |

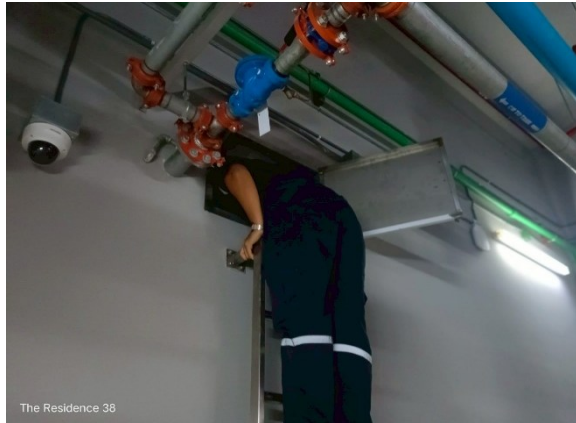
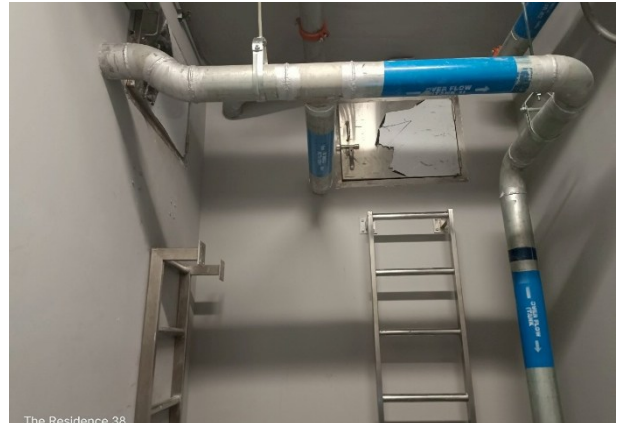
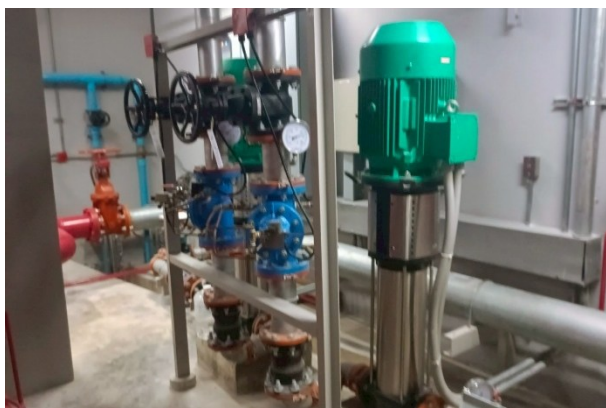
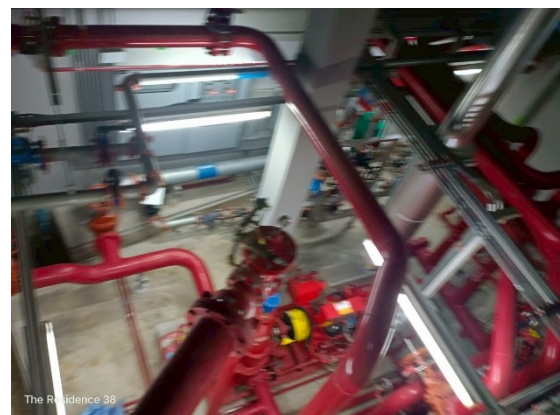
## ภาพที่ 2.4 การปฏิบัติตามมาตรการด้านการใช้น้ำ

| องค์ประกอบทาง<br>สิ่งแวดล้อม และ<br>คุณค่าต่างๆ | มาตรการป้องกันและแก้ไขผลกระทบสิ่งแวดล้อม | ผลการปฏิบัติตามมาตรการฯ<br>✓ = ปฏิบัติ × = ไม่ปฏิบัติ ○ = ปฏิบัติไม่ได้<br>@ = ปฏิบัติได้แต่ยังไม่มีประสิทธิภาพ # ยังไม่ถึงเวลาปฏิบัติ | | ปัญหาอุปสรรค/แนว<br>ทางแก้ไข | เอกสารอ้างอิง |
|---|---|---|---|---|---|
| 3.1 การใช้น้ำ | 1. จัดให้มีการสำรองน้ำประปาไว้สำหรับอุปโภค-<br>บริโภค ในถังเก็บน้ำใต้ดิน และถังเก็บน้ำชั้นหลังคา<br>รวม 428.66 ลบ.ม. ซึ่งสามารถสำรองน้ำใช้เพื่อการ<br>อุปโภค-บริโภคได้อย่างน้อย 1.82 วัน | ✓ | โครงการมีการสำรองน้ำประปาไว้สำหรับอุปโภค-<br>บริโภคในถังเก็บน้ำใต้ดินและถังเก็บน้ำชั้นหลังคาตาม<br>มาตรการที่กำหนด | - | ภาพที่ 2.4<br>การปฏิบัติตามมาตรการ<br>ด้านการใช้น้ำ |

| องค์ประกอบทาง<br>สิ่งแวดล้อม และ<br>คุณค่าต่างๆ | มาตรการป้องกันและแก้ไขผลกระทบสิ่งแวดล้อม | ผลการปฏิบัติตามมาตรการฯ<br>✓ = ปฏิบัติ × = ไม่ปฏิบัติ ○ = ปฏิบัติไม่ได้<br>@ = ปฏิบัติได้แต่ยังไม่มีประสิทธิภาพ # ยังไม่ถึงเวลาปฏิบัติ | | ปัญหาอุปสรรค/แนว<br>ทางแก้ไข | เอกสารอ้างอิง |
|---|---|---|---|---|---|
| การปนเปื้อนน้ำในถัง<br>เก็บน้ำได้ | 2. โครงการออกแบบให้มีฝาดังเก็บน้ำใต้ดินเพื่อให้สามารถเข้าไปทำความสะอาดถังเก็บน้ำสำรอง โดยล้างทำความสะอาดถังเก็บน้ำสำรอง อย่างน้อยทุก 6 เดือน | ✓ | มีฝาดังเก็บน้ำใต้ดินเพื่อให้สามารถเข้าไปทำความสะอาดถังเก็บน้ำสำรอง และจะล้างทำความสะอาดถังเก็บน้ำสำรองอย่างน้อยทุก 6 เดือน ตามมาตรการกำหนด | - | ภาพที่ 2.4<br>การปฏิบัติตามมาตรการด้านการใช้น้ำ |

ถังเก็บน้ำสำรอง (ใต้ดิน)

ถังเก็บน้ำสำรอง (ดาดฟ้า)

ระบบสูบน้ำประปาในอาคาร

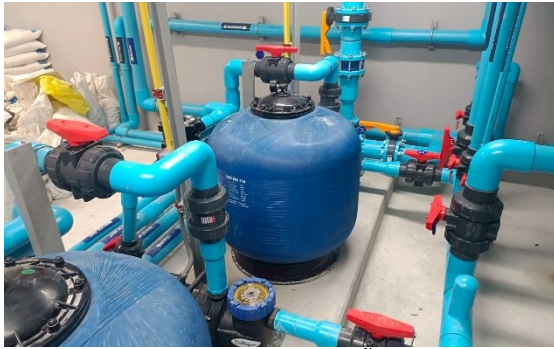
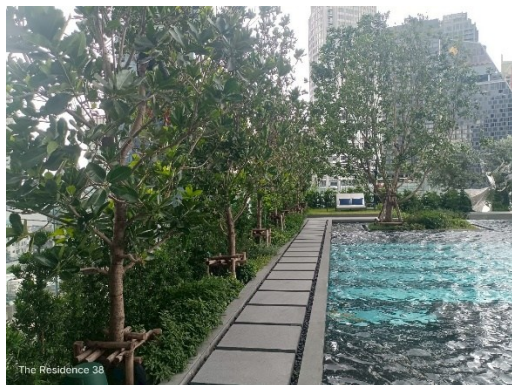
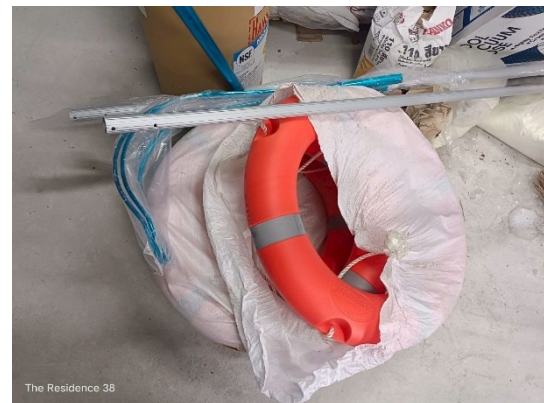
ภาพที่ 2.5 การปฏิบัติตามมาตรการด้านสระว่ายน้ำ

ระบบฆ่าเชื้อสระว่ายน้ำ

ช่างอาคารตรวจสอบระบบสระว่ายน้ำ

รางระบายน้ำบริเวณสระว่ายน้ำ

อุปกรณ์ช่วยชีวิตประจำสระว่ายน้ำ

โครงสร้างสระว่ายน้ำ

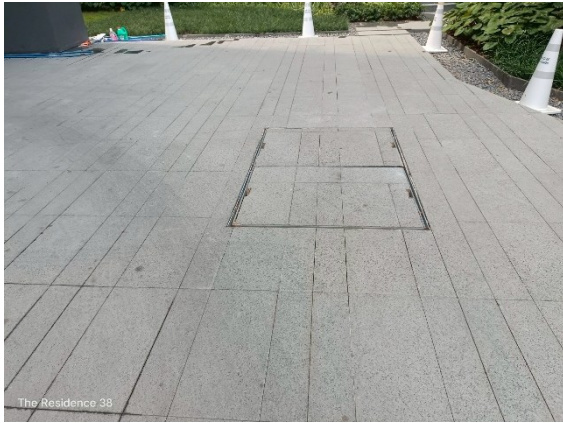
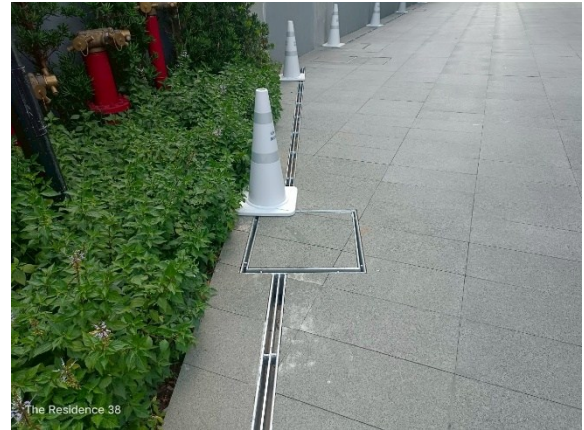
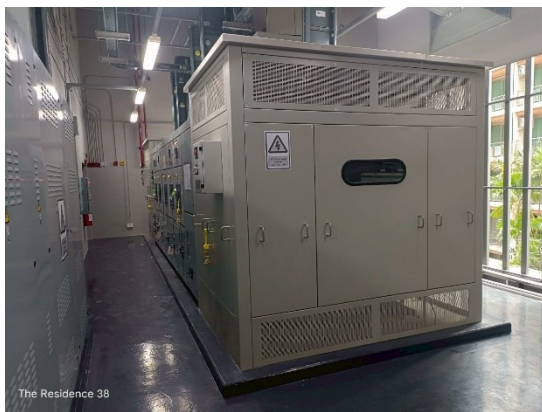
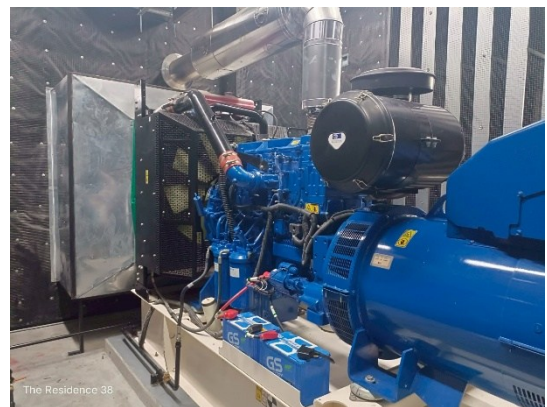
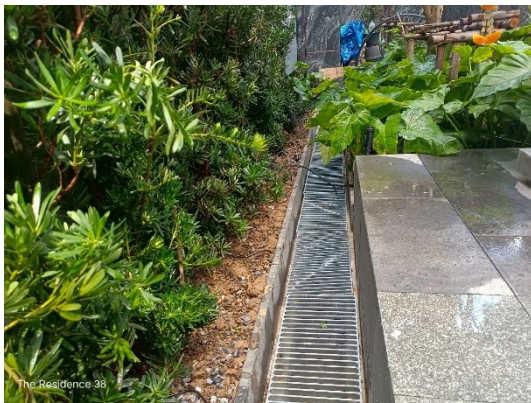
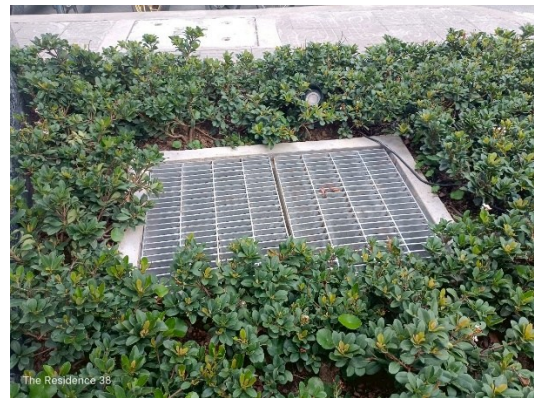
| องค์ประกอบทางสิ่งแวดล้อม และคุณค่าต่างๆ | มาตรการป้องกันและแก้ไขผลกระทบสิ่งแวดล้อม | ผลการปฏิบัติตามมาตรการฯ<br>✓ = ปฏิบัติ × = ไม่ปฏิบัติ ○ = ปฏิบัติไม่ได้<br>@ = ปฏิบัติได้แต่ยังไม่มีประสิทธิภาพ # ยังไม่ถึงเวลาปฏิบัติ | | ปัญหาอุปสรรค/แนวทางแก้ไข | เอกสารอ้างอิง |
|---|---|---|---|---|---|
| 3.3 การระบายน้ำ | 1. ออกแบบให้มีท่อระบายน้ำฝนรอบบริเวณอาคาร ขนาดเส้นผ่านศูนย์กลาง 0.3 ม. ความลาดชัน 1:200 | ✓ | โครงการมีท่อระบายน้ำฝนรอบบริเวณอาคาร ขนาดเส้นผ่านศูนย์กลาง 0.3 ม. ความลาดชัน 1:200 | | ภาพที่ 2.6 การปฏิบัติตามมาตรการด้านการระบายน้ำ |

บ่อหน่วงน้ำ (ใต้ดิน)

บ่อพักระบายน้ำ

ห้องหม้อแปลงและเครื่องกำเนิดไฟฟ้า

ตะแกรงระบายน้ำ

บ่อตรวจคุณภาพน้ำ พร้อมตะแกรงดักขยะ

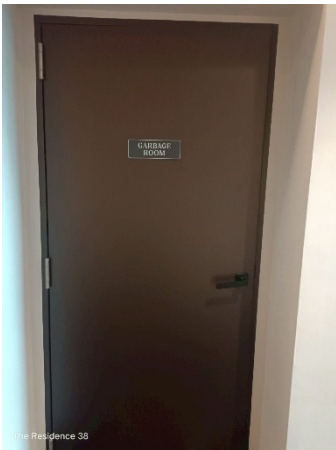
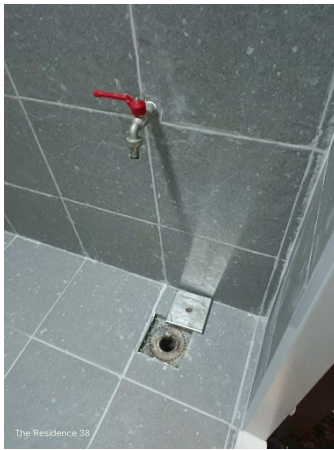
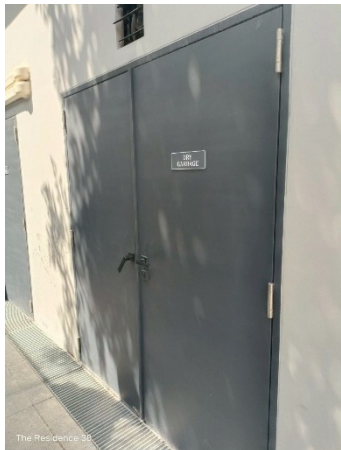
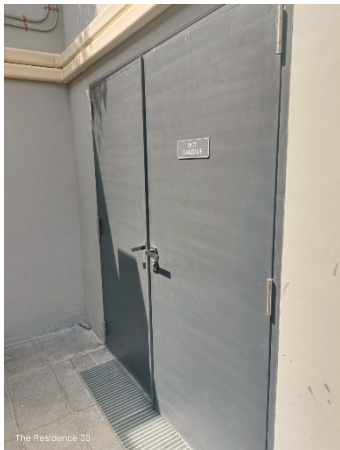
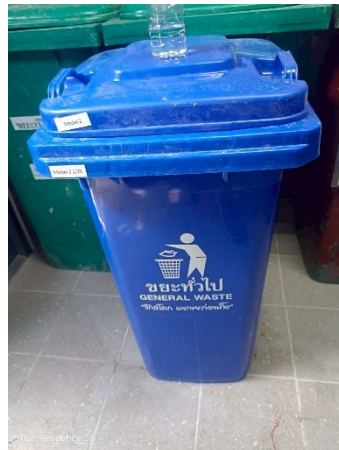
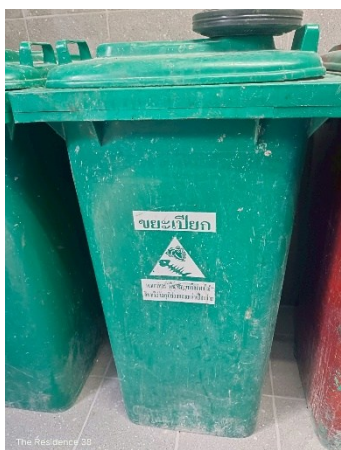
ภาพที่ 2.7 การปฏิบัติตามมาตรการด้านการจัดการมูลฝอย

| <p>ก๊อกน้ำล้าง และท่อรวบรวมน้ำล้างเข้าสู่ระบบบำบัดน้ำเสีย</p> | | |
| <p>ห้องพักมูลฝอยประจำชั้น</p> | | |
| <p>ห้องพักมูลฝอยเปียก ติดเครื่องปรับอากาศ</p> | | |
| <p>ห้องพักมูลฝอยรวม</p> | | |

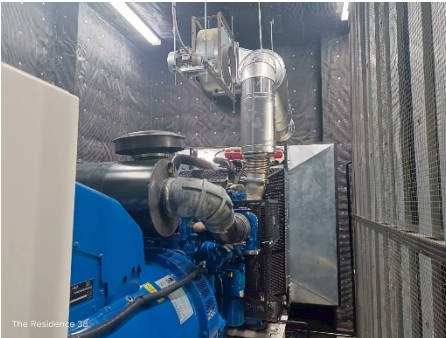
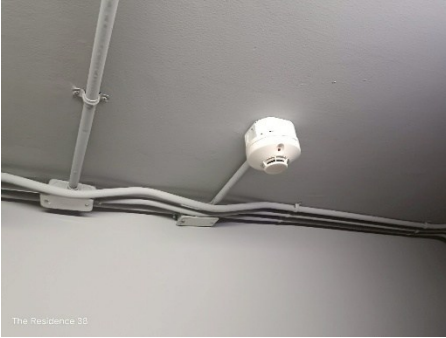
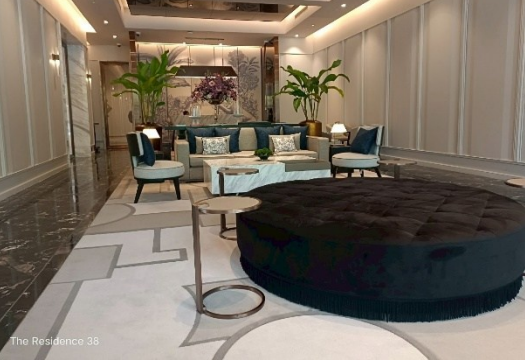
ภาพที่ 2.8 การปฏิบัติตามมาตรการด้านไฟฟ้าและการอนุรักษ์พลังงาน

| <p><b>ห้องหม้อแปลงและเครื่องกำเนิดไฟฟ้า</b></p> | |
| <p><b>อุปกรณ์ตรวจจับควันที่ห้องหม้อแปลงไฟฟ้า</b></p> | <p><b>ระบบปรับอากาศประหยัดพลังงาน</b></p> |
| <p><b>ป้ายเตือนบริเวณห้องหม้อแปลงไฟฟ้า</b></p> | <p><b>เลขกำกับชั้น</b></p> |
| <p><b>ไฟ LED ในพื้นที่ส่วนกลาง</b></p> | |

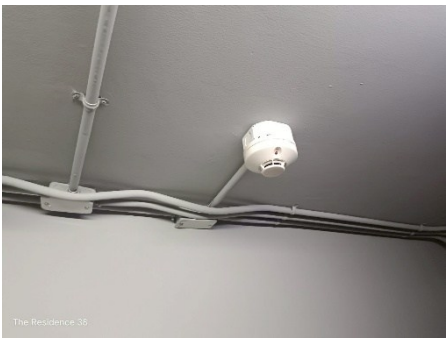
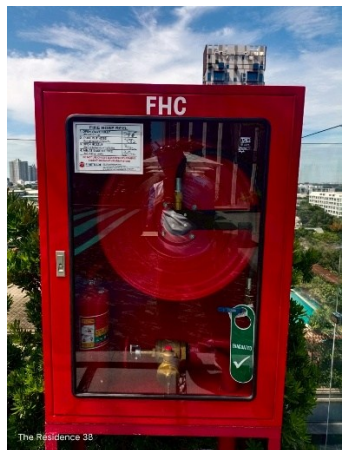
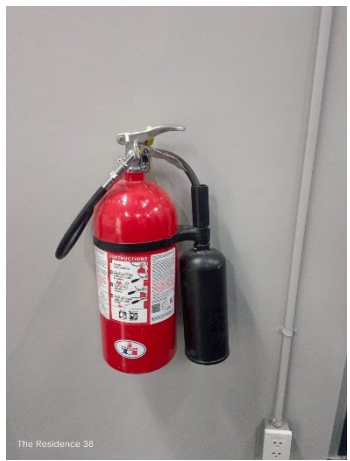
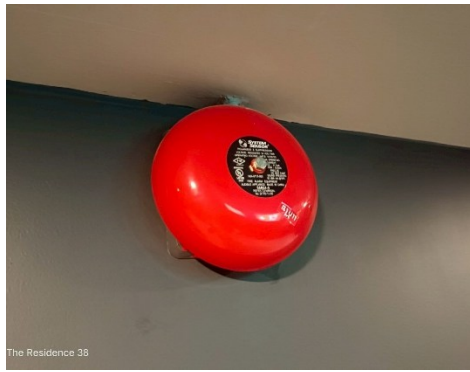
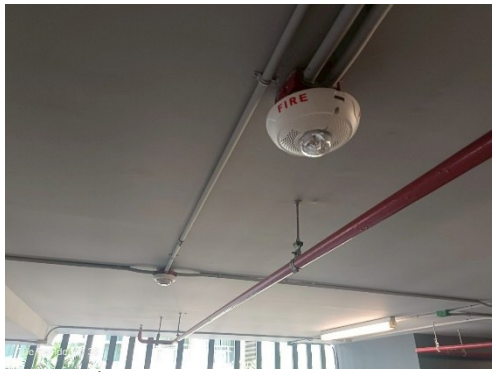
ภาพที่ 2.9 การปฏิบัติตามมาตรการด้านการป้องกันและเตือนอัคคีภัย

| <p>เครื่องสูบน้ำดับเพลิง และระบบท่ออื่น</p> | <p>หัวรับน้ำดับเพลิง (FDC)</p> |
| <p>หัวกระจายน้ำดับเพลิงอัตโนมัติ</p> | <p>เครื่องตรวจจับความร้อน (Heat Detector)</p> |
| <p>ตู้เก็บสายฉีดน้ำดับเพลิง (FHC)</p> | <p>ถังดับเพลิงมือถือ</p> |
| <p>เครื่องแจ้งเหตุเพลิงไหม้</p> | <p>เครื่องตรวจจับควัน (Smoke Detector)</p> |

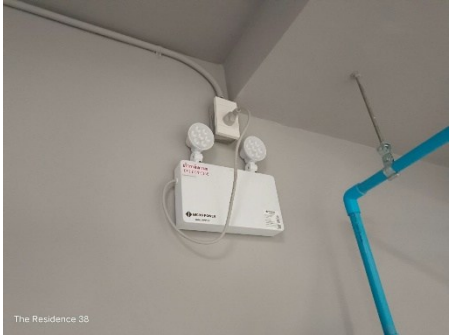
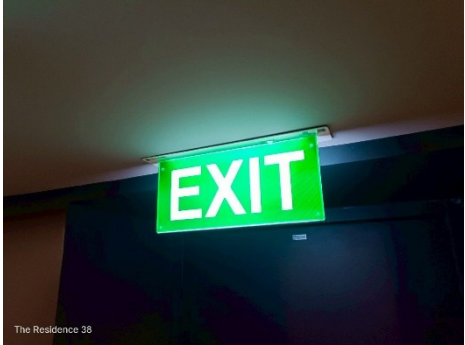
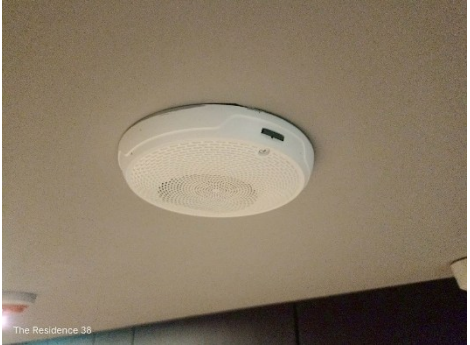
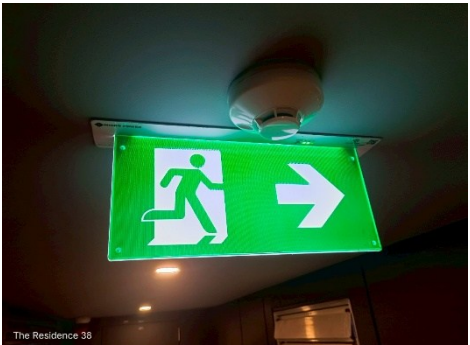
ภาพที่ 2.9 การปฏิบัติตามมาตรการด้านการป้องกันและเตือนอัคคีภัย (ต่อ)

| <p>The Residence 38</p> <p>ไฟฟ้าส่องสว่างฉุกเฉิน</p> | <p>The Residence 38</p> <p>เครื่องแจ้งเหตุแบบ Manual</p> |
| <p>The Residence 38</p> <p>ป้ายบอกทางออก</p> | <p>The Residence 38</p> <p>ลำโพงแจ้งเหตุอัคคีภัย</p> |
| <p>The Residence 38</p> <p>บันไดหนีไฟ</p> | <p>The Residence 38</p> <p>ป้ายบอกทางหนีไฟ</p> |
| <p>The Residence 38</p> <p>จุดรวมพล</p> | <p>The Residence 38</p> <p>พื้นที่หนีไฟทางอากาศ 10x10 เมตร</p> |

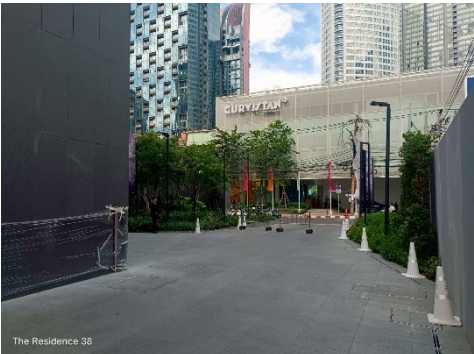
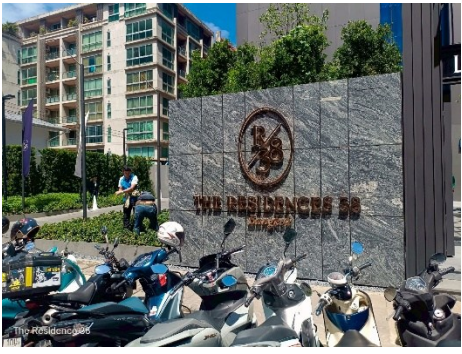
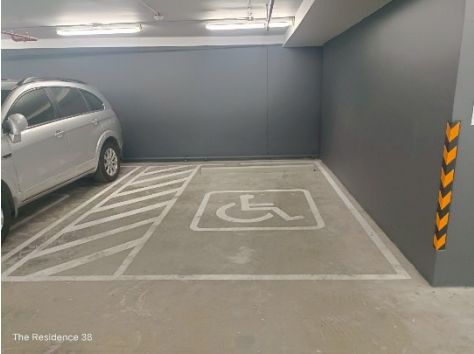
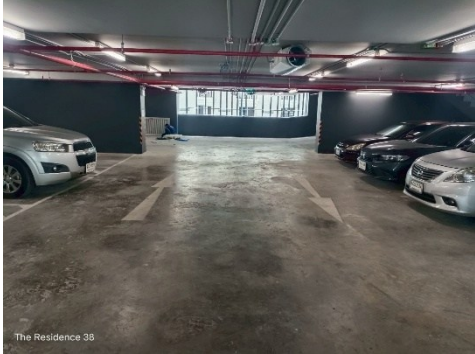
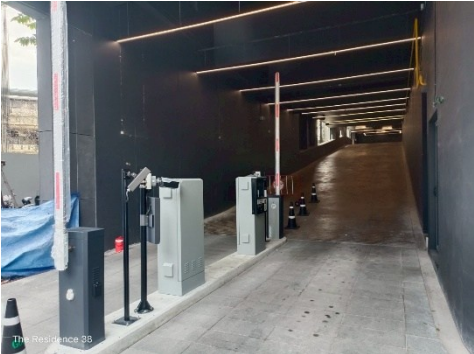
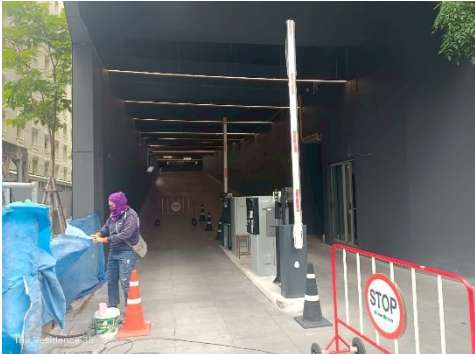
ภาพที่ 2.11 การปฏิบัติตามมาตรการด้านการจราจร

| พนักงานรักษาความปลอดภัย | กล้อง CCTV บริเวณทางเข้า-ออกโครงการ | | |

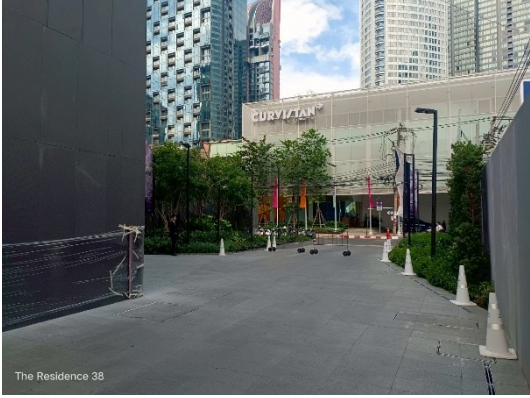
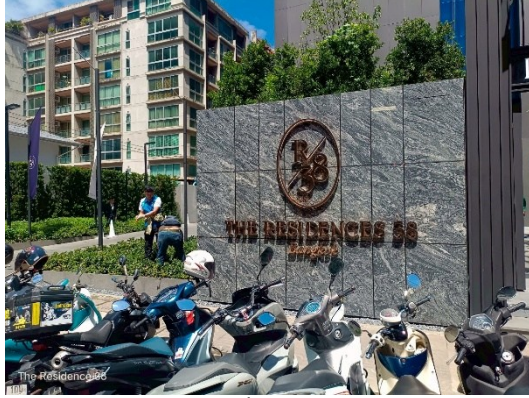
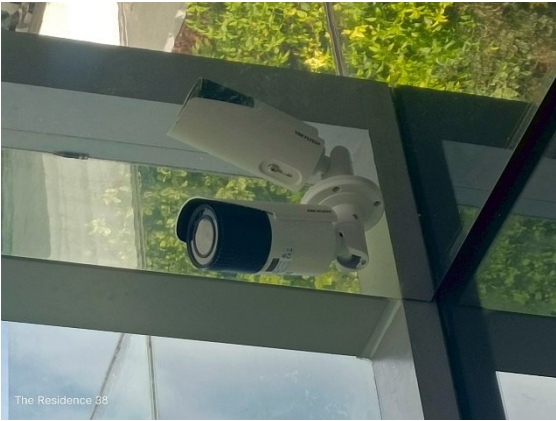
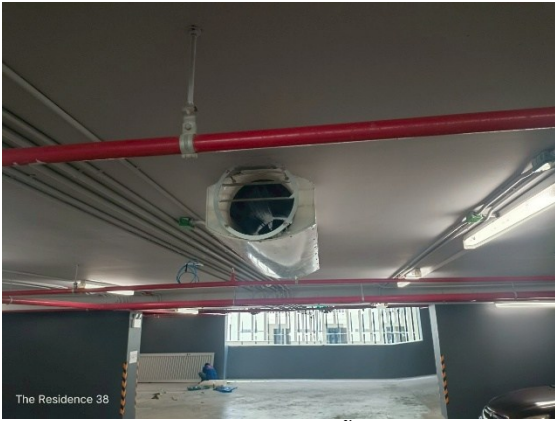
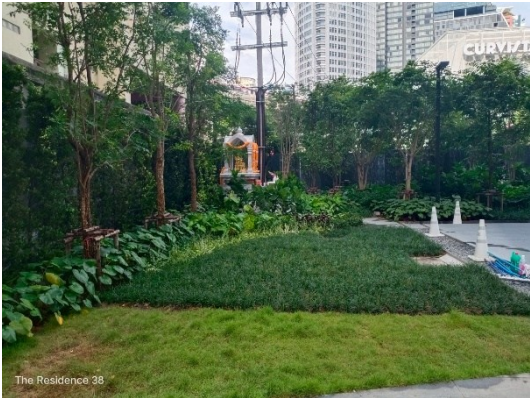
ภาพที่ 2.12 การปฏิบัติตามมาตรการด้านคุณค่าคุณภาพชีวิต และด้านสาธารณสุข

| <p>The Residence 38</p> <p><b>พนักงานรักษาความปลอดภัย</b></p> | <p>The Residence 38</p> <p><b>ป้ายชื่อโครงการ</b></p> |
| <p>The Residence 38</p> <p><b>กล้อง CCTV ภายในอาคาร</b></p> | <p>The Residence 38</p> <p><b>พัดลมผลักดันอากาศในชั้นจอดรถ</b></p> |
| <p>The Residence 38</p> <p><b>พื้นที่สีเขียวภายในโครงการ</b></p> | <p>The Residence 38</p> <p><b>การดูแลรักษาความสะอาดถนนภายในโครงการ</b></p> |

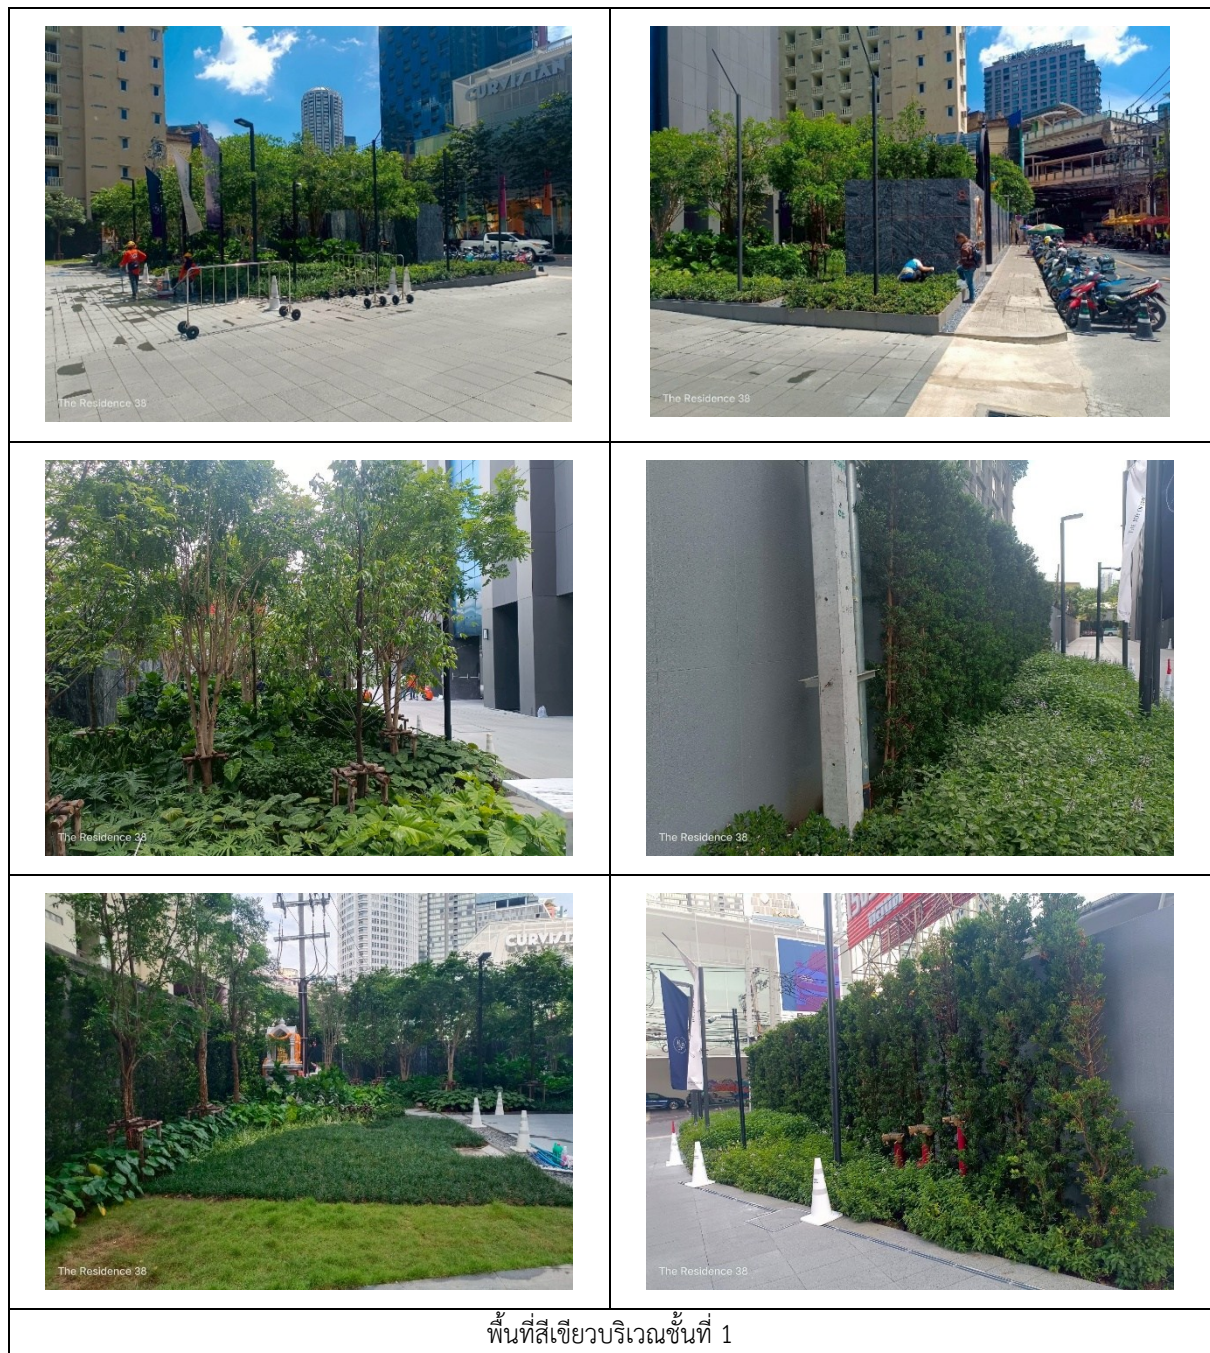
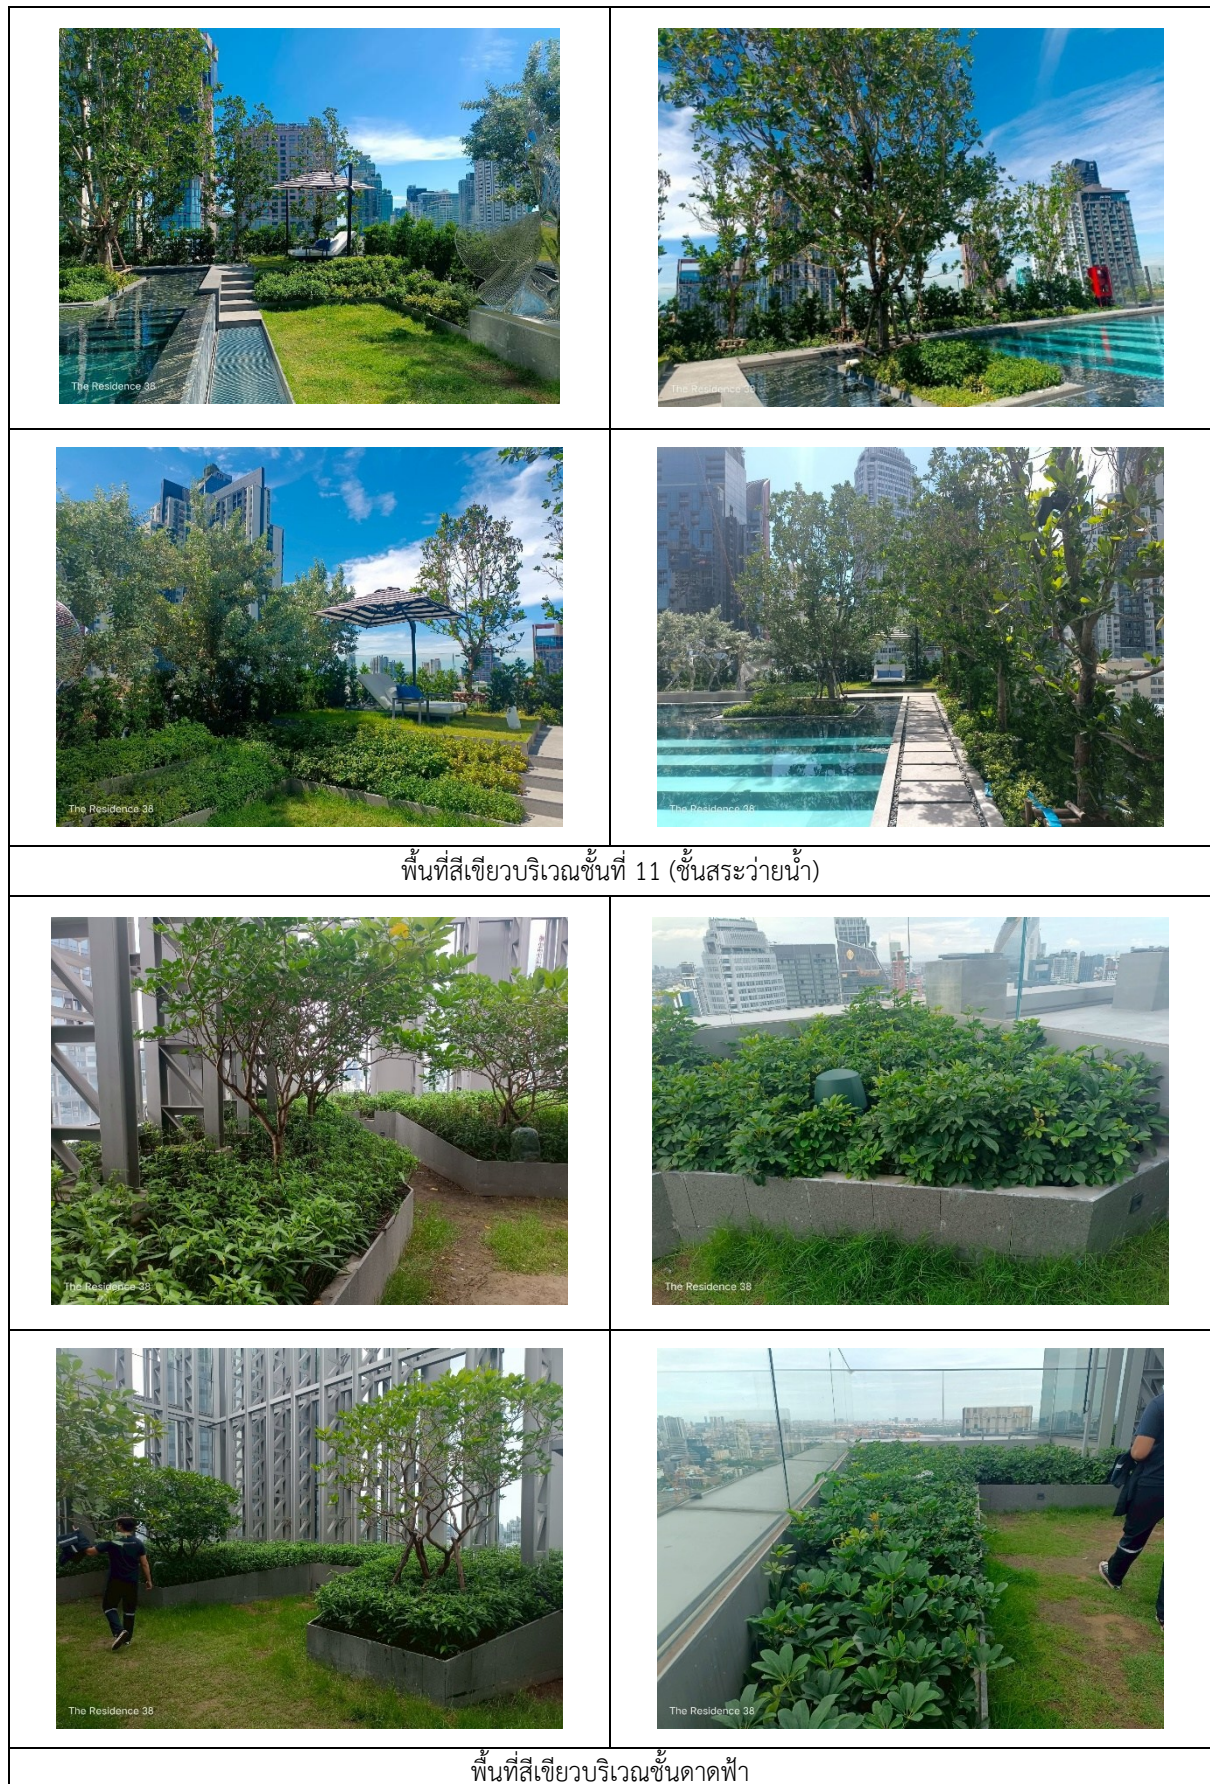
ภาพที่ 2.13 การปฏิบัติตามมาตรการด้านพื้นที่สีเขียว

| องค์ประกอบทาง<br>สิ่งแวดล้อม และ<br>คุณค่าต่างๆ | มาตรการป้องกันและแก้ไขผลกระทบสิ่งแวดล้อม | ผลการปฏิบัติตามมาตรการฯ<br>✓ = ปฏิบัติ × = ไม่ปฏิบัติ ○ = ปฏิบัติไม่ได้<br>@ = ปฏิบัติได้แต่ยังไม่มีประสิทธิภาพ # ยังไม่ถึงเวลาปฏิบัติ | | ปัญหาอุปสรรค/แนว<br>ทางแก้ไข | เอกสารอ้างอิง |
|---|---|---|---|---|---|
| 5. ความเป็นส่วนตัว | 1. จัดให้มีพื้นที่สีเขียวภายในโครงการ เพื่อสร้างทัศนียภาพที่ดีของโครงการ ป้องกันและลดผลกระทบด้านความเป็นส่วนตัวระหว่างโครงการกับบริเวณโดยรอบโครงการ | ✓ | โครงการมีพื้นที่สีเขียวภายในโครงการ เพื่อสร้างทัศนียภาพที่ดีของโครงการ ป้องกันและลดผลกระทบด้านความเป็นส่วนตัวระหว่างโครงการกับบริเวณโดยรอบโครงการ | - | ภาพที่ 2.13<br>การปฏิบัติตามมาตรการด้านพื้นที่สีเขียว |
