### บทที่ 3

## ผลการปฏิบัติตามมาตรการติดตามตรวจสอบผลกระทบสิ่งแวดล้อม

### 3.1 การปฏิบัติตามมาตรการติดตามตรวจสอบผลกระทบสิ่งแวดล้อม

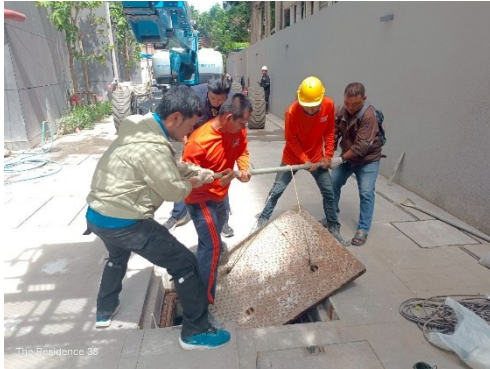
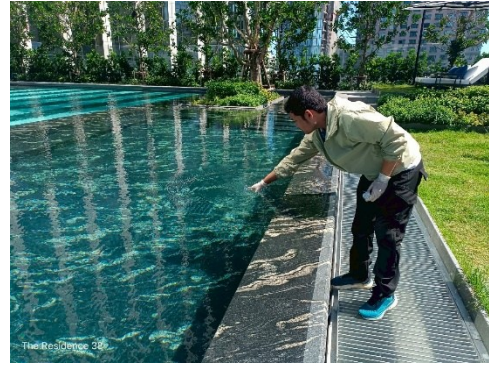
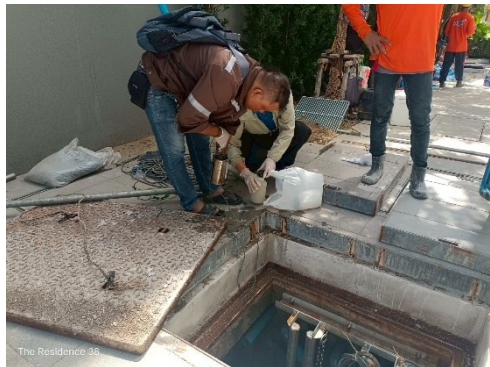
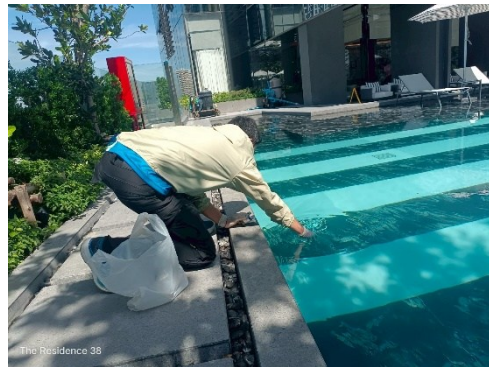
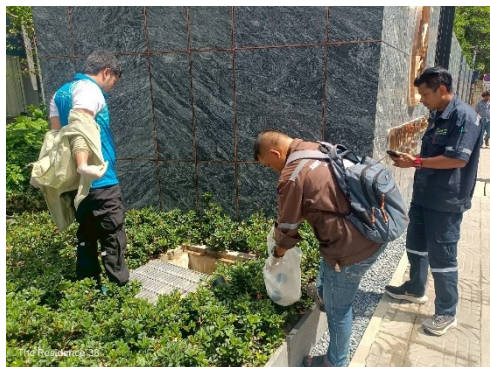
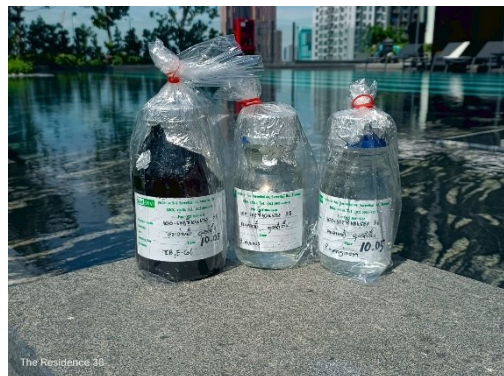
ภาพที่ 3.5.3-1 การเก็บตัวอย่างน้ำระบบบำบัดน้ำเสียและสระว่ายน้ำ

ระบบบำบัดน้ำเสีย

สระว่ายน้ำ
