บทที่ 3

ผลการปฏิบัติตามมาตรการติดตามตรวจสอบ

ผลกระทบสิ่งแวดล้อม

จากมาตรการติดตามตรวจสอบผลกระทบสิ่งแวดล้อม โครงการ อม้นตา-รัชดา (ชื่อเดิม โครงการชุดพักอาศัยรัชดาภิเษก) (ระยะดำเนินการ) ของนิติบุคคลอาคารชุด อม้นตา-รัชดา ได้มีการปฏิบัติตามมาตรการติดตามตรวจสอบคุณภาพสิ่งแวดล้อมของ โครงการ อม้นตา-รัชดา (ชื่อเดิม โครงการชุดพักอาศัยรัชดาภิเษก) (ระยะดำเนินการ) ตามรายงานการวิเคราะห์ผลกระทบสิ่งแวดล้อมที่ได้รับความเห็นชอบจากสำนักงานนโยบายและแผนทรัพยากรธรรมชาติและสิ่งแวดล้อม อ้างถึงหนังสือ ทส. 1009/9272 ลงวันที่ 8 กันยายน 2547 (ภาคผนวกที่ 1)

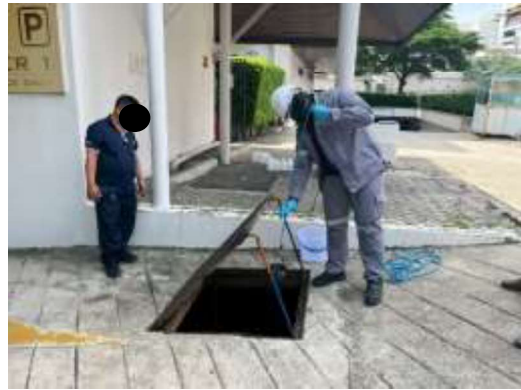
จุดที่ 2 น้ำออกระบบบำบัดน้ำเสีย อาคาร 1

- **คุณภาพน้ำออกจากระบบบำบัดน้ำเสีย อาคาร 1** ผลตรวจวิเคราะห์ พบว่า พารามิเตอร์ส่วนใหญ่มีค่าอยู่ในเกณฑ์มาตรฐานที่กำหนด เมื่อเปรียบเทียบกับตามประกาศกระทรวงทรัพยากรธรรมชาติและสิ่งแวดล้อม เรื่องกำหนดมาตรฐานควบคุมการระบายน้ำทิ้งจากอาคารบางประเภทและบางขนาด พ.ศ. 2567 (ประเภท ข) ยกเว้นค่าค่าบีโอดี (Biological Oxygen Demand) ในช่วงเดือนมิถุนายน 2568 เท่านั้น ผลการตรวจวิเคราะห์แสดงดังตารางที่ 3.4-4

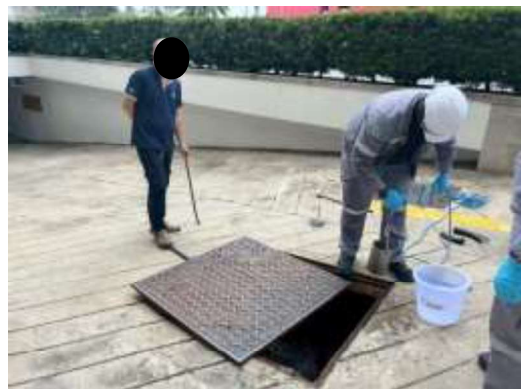
จุดที่ 4 น้ำออกระบบบำบัดน้ำเสีย อาคาร 2

- **คุณภาพน้ำออกจากระบบบำบัดน้ำเสีย อาคาร 2** ผลตรวจวิเคราะห์ พบว่า พารามิเตอร์ส่วนใหญ่มีค่าอยู่ในเกณฑ์มาตรฐานที่กำหนด เมื่อเปรียบเทียบกับตามประกาศกระทรวงทรัพยากรธรรมชาติและสิ่งแวดล้อม เรื่องกำหนดมาตรฐานควบคุมการระบายน้ำทิ้งจากอาคารบางประเภทและบางขนาด พ.ศ. 2567 (ประเภท ข) ยกเว้นค่าค่าบีโอดี (Biological Oxygen Demand) ในช่วงเดือนมิถุนายน 2568 เท่านั้น ผลการตรวจวิเคราะห์แสดงดังตารางที่ 3.4-4

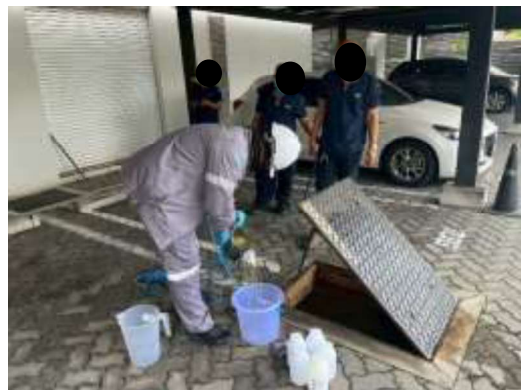
จุดที่ 6 น้ำออกระบบบำบัดน้ำเสีย อาคาร 2

- **คุณภาพน้ำออกจากระบบบำบัดน้ำเสีย อาคาร 3** ผลตรวจวิเคราะห์ พบว่า พารามิเตอร์ส่วนใหญ่มีค่าอยู่ในเกณฑ์มาตรฐานที่กำหนด เมื่อเปรียบเทียบกับตามประกาศกระทรวงทรัพยากรธรรมชาติและสิ่งแวดล้อม เรื่องกำหนดมาตรฐานควบคุมการระบายน้ำทิ้งจากอาคารบางประเภทและบางขนาด พ.ศ. 2567 (ประเภท ข) ยกเว้นค่าค่าบีโอดี (Biological Oxygen Demand) ในช่วงเดือนมิถุนายน 2568 เท่านั้น ผลการตรวจวิเคราะห์แสดงดังตารางที่ 3.4-4
