## บทที่ 2

### ผลการดำเนินการตามมาตรการป้องกัน และแก้ไขผลกระทบสิ่งแวดล้อม

จากกิจกรรมการทำเหมืองตามโครงการเหมืองแร่หินอุตสาหกรรมชนิดหินปูนเพื่ออุตสาหกรรมก่อสร้างประทานบัตรที่ 31107/15407 ของบริษัท พิสิษฐ์ธุรกิจ จำกัด ร่วมแผนผังโครงการทำเหมืองเดียวกันกับประทานบัตรที่ 31125/16017 ของบริษัท พิสิษฐ์ธุรกิจ จำกัด ตั้งอยู่ที่ ตำบลจำปาหวาย อำเภอเมืองพะเยา จังหวัดพะเยา ก่อให้เกิดการเปลี่ยนแปลงของสภาพแวดล้อม ทั้งในด้านของสภาพภูมิประเทศ ภูมิอากาศ ซึ่งยังผลทำให้เกิดผลกระทบต่อสิ่งแวดล้อม ดังนั้น จึงจำเป็นต้องมีมาตรการป้องกันและแก้ไขผลกระทบสิ่งแวดล้อมเพื่อเป็นตัวกำหนดแนวทางการปฏิบัติเพื่อให้ผู้ประกอบการมีจิตสำนึกในการดูแลรักษา ป้องกันและแก้ไขปัญหาสิ่งแวดล้อมที่อาจเกิดขึ้นในอนาคต โดยรายละเอียดและผลการติดตามและตรวจสอบมาตรการป้องกันและแก้ไขผลกระทบสิ่งแวดล้อมโครงการเหมืองแร่หินอุตสาหกรรมชนิดหินปูนเพื่ออุตสาหกรรมก่อสร้าง ประทานบัตรที่ 31107/15407 ของบริษัท พิสิษฐ์ธุรกิจ จำกัด ร่วมแผนผังโครงการทำเหมืองเดียวกันกับประทานบัตรที่ 31125/16017 ของบริษัท พิสิษฐ์ธุรกิจ จำกัด ตั้งอยู่ที่ ตำบลจำปาหวาย อำเภอเมืองพะเยา จังหวัดพะเยา มีรายละเอียดดังนี้

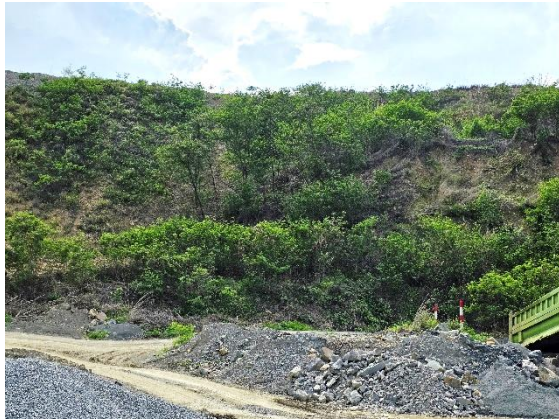
รูปที่ 2-1 พื้นที่โครงการที่ฟื้นฟูสภาพพื้นที่แล้ว

| เงื่อนไขตามมาตรการ | ผลการปฏิบัติตามมาตรการ | ปัญหา อุปสรรค | รูปประกอบ |
|---|---|---|---|
| 3. ให้ปรับปรุงพื้นที่พื้นที่โครงการที่ผ่านการทำเหมืองแร่แล้ว และพื้นที่สิ้นสุดการใช้ประโยชน์แล้วตามแผนงานที่ได้เสนอไว้ในรายงานการวิเคราะห์ผลกระทบสิ่งแวดล้อม พร้อมทั้งให้รายงานผลการดำเนินงานให้สำนักงานนโยบายและแผนทรัพยากรธรรมชาติและสิ่งแวดล้อม และกรมอุตสาหกรรมพื้นฐานและการเหมืองแร่ทราบทุกปี | -ทางโครงการฯ ทำการฟื้นฟูพื้นที่การทำเหมืองควบคู่ไปกับกิจกรรมการทำเหมืองของโครงการ รายละเอียดการฟื้นฟูพื้นที่การทำเหมือง ฉบับล่าสุด <b>แสดงในเอกสารแนบ 8</b><br>-รายงานฉบับปี 2567 อยู่ในช่วงรวบรวมข้อมูล | -ไม่มี | - <b>แสดงในรูปที่ 2-1</b> พื้นที่โครงการที่ฟื้นฟูสภาพพื้นที่แล้ว |

| เงื่อนไขตามมาตรการ | ผลการปฏิบัติตามมาตรการ | ปัญหา อุปสรรค | สรุปประกอบ |
|---|---|---|---|
| - บริเวณพื้นที่ที่ทำเหมืองจนเสร็จสิ้นแล้ว ให้ดำเนินการตามแผนการฟื้นฟูสภาพพื้นที่ภายหลังการทำเหมืองตามรายละเอียดที่เสนอในแผนการฟื้นฟูสภาพพื้นที่ภายหลังการทำเหมืองอย่างเคร่งครัด | -ทางโครงการมีนโยบายฟื้นฟูพื้นที่การทำเหมืองตามมาตรการกำหนด โดยบริเวณพื้นที่ที่ทำเหมืองจนเสร็จสิ้นแล้ว จะดำเนินการตามแผนการฟื้นฟูสภาพพื้นที่ภายหลังการทำเหมือง ตามรายละเอียดที่เสนอในแผนการฟื้นฟูสภาพพื้นที่ภายหลังการทำเหมืองอย่างเคร่งครัด | -ไม่มี | - <b>แสดงในรูปที่ 2-1</b> พื้นที่โครงการที่ฟื้นฟูสภาพพื้นที่แล้ว |

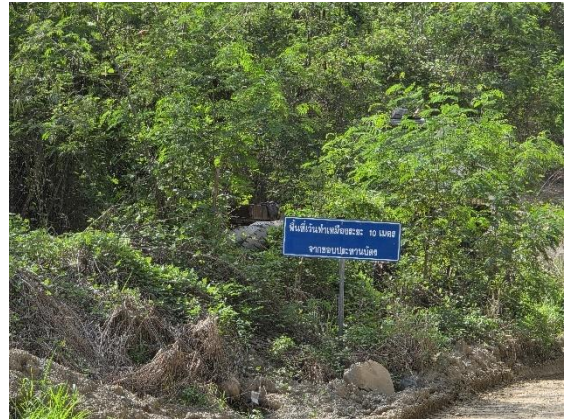
รูปที่ 2-2 พื้นที่เว้นการทำเหมืองระยะ 10 เมตร  
จากขอบประทานบัตร

| เงื่อนไขตามมาตรการ | ผลการปฏิบัติตามมาตรการ | ปัญหา อุปสรรค | สรุปประกอบ |
|---|---|---|---|
| 1. กำหนดขอบเขตพื้นที่เปิดทำเหมืองให้ชัดเจน โดยเฉพาะพื้นที่เว้นไม่ทำเหมืองตามแนวเขตระยะประมาณ 10 เมตร จากขอบแปลงประทานบัตร | -ทางโครงการฯ ได้ดำเนินการกำหนดขอบเขตพื้นที่เปิดทำเหมืองให้ชัดเจน โดยเฉพาะพื้นที่เว้นไม่ทำเหมืองตามแนวเขตระยะประมาณ 10 เมตร จากขอบแปลงประทานบัตร | -ไม่มี | - <b>แสดงในรูปที่ 2-2</b> พื้นที่เว้นการทำเหมืองระยะ 10 เมตร จากขอบประทานบัตร |

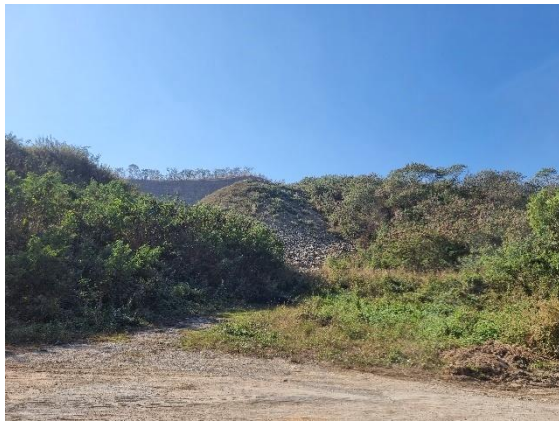
รูปที่ 2-3 ลานกองดินของโครงการ

| เงื่อนไขตามมาตรการ | ผลการปฏิบัติตามมาตรการ | ปัญหา อุปสรรค | สรุปประกอบ |
|---|---|---|---|
| 2. ให้จัดเตรียมพื้นที่เก็บกองเปลือกดินเศษหิน ไว้ทางด้านทิศตะวันออกของแปลง บริเวณหลักหมุดที่ 4-5-6 เนื้อที่ 15 ไร่ | -ทางโครงการฯ ได้เตรียมพื้นที่เก็บกองเปลือกดินเศษหิน ไว้ทางด้านทิศตะวันออกของแปลง บริเวณหลักหมุดที่ 4-5-6 | -ไม่มี | - <b>แสดงในรูปที่ 2-3</b> ลานกองดินของโครงการ |

| เงื่อนไขตามมาตรการ | ผลการปฏิบัติตามมาตรการ | ปัญหา อุปสรรค | สรุปประกอบ |
|---|---|---|---|
| 3. ให้นำเปลือกดินที่เกิดขึ้นไปเก็บกองยังที่ที่จัดเตรียมไว้โดยให้เก็บกองเป็นชั้น ๆ สูงชันละ 4 เมตร จำนวนไม่เกิน 3 ชั้น แต่ละชั้นให้ทำการบดอัดให้แน่น รักษาความลาดเอียงด้านข้างของกองเปลือกดินไม่ให้เกิน 37 องศา | -ทางโครงการฯ ได้นำเปลือกดินที่เกิดจากการทำเหมืองไปเก็บบริเวณที่จัดเตรียมไว้ และมีการนำเปลือกดินไปใช้ในการปรับพื้นที่ ปรับปรุงคันทำนบดิน และการปลูกต้นไม้ | -ไม่มี | - <b>แสดงในรูปที่ 2-3</b> ลานกองดินของโครงการ |

| เงื่อนไขตามมาตรการ | ผลการปฏิบัติตามมาตรการ | ปัญหา อุปสรรค | สรุปประกอบ |
|---|---|---|---|
| 2. เลือกดินเศษหินที่เกิดจากการทำเหมืองให้นำไปเก็บกองไว้ยังพื้นที่ที่จัดเตรียมไว้เนื้อที่ประมาณ 15 ไร่ การเก็บกองจะจัดการเป็นชั้น ๆ ละ 4 เมตร จำนวน 2 ชั้น ความสูงรวมไม่เกิน 8 เมตร แต่ละชั้นจะทำการบดอัดให้แน่น ความลาดชันของแต่ละชั้นประมาณ 45 องศา ไหลชันกว้างประมาณ 1 เมตร ความลาดชันรวมไม่เกินกว่า 37 องศา พร้อมทั้งปลูกพืชคลุมดินและไม้ยืนต้น เพื่อป้องกันการชะล้างพังทลายของกองเปลือกดินเศษหิน | -ทางโครงการฯ ได้นำเปลือกดินที่เกิดจากการทำเหมืองไปเก็บบริเวณที่จัดเตรียมไว้ และมีการนำเปลือกดินไปใช้ในการปรับปรุงพื้นที่ ปรับปรุงคันทำนบดิน และการปลูกต้นไม้ | -ไม่มี | - <b>แสดงในรูปที่ 2-3</b> ลานกองดินของโครงการ |

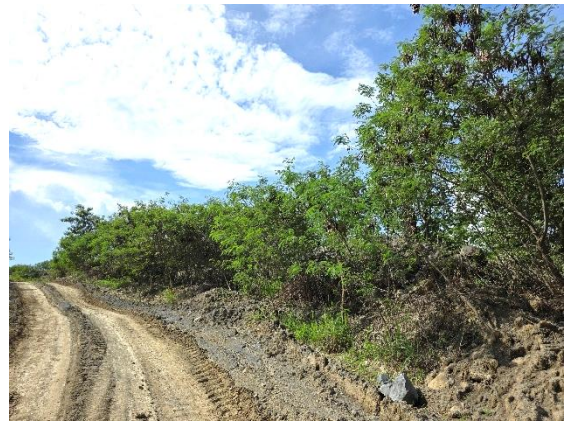
รูปที่ 2-4 แนวคันทำนบดินในโครงการ และการปลูกพืชคลุมดิน  
และไม้ยืนต้นบนคันทำนบดิน

| เงื่อนไขตามมาตรการ | ผลการปฏิบัติตามมาตรการ | ปัญหา อุปสรรค | สรุปประกอบ |
|---|---|---|---|
| 3. จัดสร้างคันทำนบดินความกว้าง 3 เมตร สูงประมาณ 1 เมตร สันคันทำนบกว้าง 1 เมตร และขุดระบายน้ำ ขนาดความกว้าง 1.5 เมตร ความลึก 1 เมตร บริเวณแนวขอบแปลงพื้นที่โครงการด้านทิศตะวันออกและทิศใต้ พร้อมทั้งให้ปลูกพืชคลุมดินปิดทับคันทำนบดินโดยตลอด เพื่อป้องกันการพังทลายของคันทำนบ | -มีการจัดสร้างคันทำนบดินความกว้าง 3 เมตร สูงประมาณ 1 เมตร สันคันทำนบกว้าง 1 เมตร และขุดระบายน้ำ ขนาดความกว้าง 1.5 เมตร ความลึก 1 เมตร บริเวณแนวขอบแปลงพื้นที่โครงการด้านทิศตะวันออกและทิศใต้ พร้อมทั้งดำเนินการปลูกพืชคลุมดินปิดทับคันทำนบดินโดยตลอดเพื่อป้องกันการพังทลายของคันทำนบ | -ไม่มี | - <b>แสดงในรูปที่ 2-4</b> แนวคันทำนบดินในโครงการ และการปลูกพืชคลุมดินและไม้ยืนต้นบนคันทำนบดิน |
| 4. ให้ปลูกไม้ยืนต้นโตเร็วไว้ตามแนวคันทำนบและบริเวณแนวขอบแปลงทางด้านทิศตะวันออกและทิศใต้ | -ทางโครงการฯ ได้ดำเนินการปลูกพืชคลุมดินและไม้ยืนต้นโตเร็วบริเวณคันทำนบดินแล้ว | -ไม่มี | - <b>แสดงในรูปที่ 2-4</b> แนวคันทำนบดินในโครงการ และการปลูกพืชคลุมดินและไม้ยืนต้นบนคันทำนบดิน |

| เงื่อนไขตามมาตรการ | ผลการปฏิบัติตามมาตรการ | ปัญหา อุปสรรค | สรุปประกอบ |
|---|---|---|---|
| 2. ให้สร้างคันทำนบกั้นดินมีขนาดความกว้าง 3 เมตร สูง 1 เมตร สันคันทำนบกั้นกว้าง 1 เมตร ใ้บริเวณด้านทิศตะวันออกและทิศใต้ของพื้นที่โครงการ พร้อมทั้งขุดคูระบายน้ำขนาดความกว้าง 1.5 เมตร ลึก 1 เมตร ขนานไปกับ | -มีการจัดสร้างคันทำนบกั้นดินมีขนาดความกว้าง 3 เมตร สูง 1 เมตร สันคันทำนบกั้นกว้าง 1 เมตร ใ้บริเวณด้านทิศตะวันออกและทิศใต้ของพื้นที่โครงการ พร้อมทั้งขุดคูระบายน้ำขนาดความกว้าง 1.5 เมตร ลึก | -ไม่มี | - <b>ดังแสดงในรูปที่ 2-4</b> แนวคันทำนบกั้นดินในโครงการ และการปลูกพืชคลุมดินและไม้ยืนต้นบนคันทำนบกั้น |

| เงื่อนไขตามมาตรการ | ผลการปฏิบัติตามมาตรการ | ปัญหา อุปสรรค | สรุปประกอบ |
|---|---|---|---|
| 3. ให้ปลูกพืชคลุมดินจำพวกหญ้าแฝกหรือพืชตระกูลถั่วบนแนวคันทำนบดินและกองเปลือกดิน เพื่อลดการกัดเซาะพังทลายจากน้ำฝนที่ตกลงมาตลอดช่วงฤดูฝน | -ทางโครงการฯ มีการปลูกพืชคลุมดินและไม้ยืนต้นโตเร็วบนคันทำนบดิน เพื่อลดการกัดเซาะพังทลายจากน้ำฝน | -ไม่มี | - <b>ดังแสดงในรูปที่ 2-4</b> แนวคันทำนบดินในโครงการ และการปลูกพืชคลุมดินและไม้ยืนต้นบนคันทำนบดิน |

| เงื่อนไขตามมาตรการ | ผลการปฏิบัติตามมาตรการ | ปัญหา อุปสรรค | สรุปประกอบ |
|---|---|---|---|
| 1. ให้รักษาสภาพป่าไม้เดิมบริเวณพื้นที่เว้นการทำเหมืองตามแนวเขตโครงการระยะ 10 เมตร และบริเวณที่ยังไม่เกี่ยวข้องกับการทำเหมืองพร้อมทั้งปลูกพืชคลุมดิน และพันธุ์ไม้โตเร็วบนแนวคันทำนบดิน เพื่อลดการกัดเซาะพังทลายจากน้ำฝน | -ทางโครงการรักษาสภาพป่าไม้เดิมบริเวณพื้นที่เว้นการทำเหมืองตามแนวเขตโครงการระยะ 10 เมตร และบริเวณที่ยังไม่เกี่ยวข้องกับการทำเหมืองพร้อมทั้งปลูกพืชคลุมดินและพันธุ์ไม้โตเร็วบนแนวคันทำนบดิน เพื่อลดการกัดเซาะพังทลายจากน้ำฝน | -ไม่มี | - <b>แสดงในรูปที่ 2-2</b> พื้นที่เว้นการทำเหมืองระยะ 10 เมตร จากขอบประทานบัตร<br>- <b>แสดงในรูปที่ 2-4</b> แนวคันทำนบดินในโครงการ และการปลูกพืชคลุมดินและไม้ยืนต้นบนคันทำนบดิน |

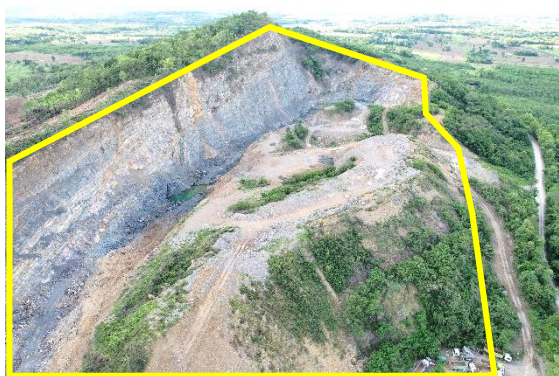
รูปที่ 2-5 พื้นที่หน้าเหมืองที่ดำเนินการทำเหมือง  
ตามแผนผังโครงการที่กำหนดไว้

| เงื่อนไขตามมาตรการ | ผลการปฏิบัติตามมาตรการ | ปัญหา อุปสรรค | สรุปประกอบ |
|---|---|---|---|
| 1. ให้เปิดดำเนินการทำเหมืองตามแผนผังโครงการที่กำหนดไว้อย่างเคร่งครัด | -ทางโครงการฯ ดำเนินการเปิดหน้าเหมืองตามที่แผนผังโครงการกำหนด | -ไม่มี | - <b>แสดงในรูปที่ 2-5</b> พื้นที่หน้าเหมืองที่ดำเนินการทำเหมืองตามแผนผังโครงการที่กำหนดไว้ |

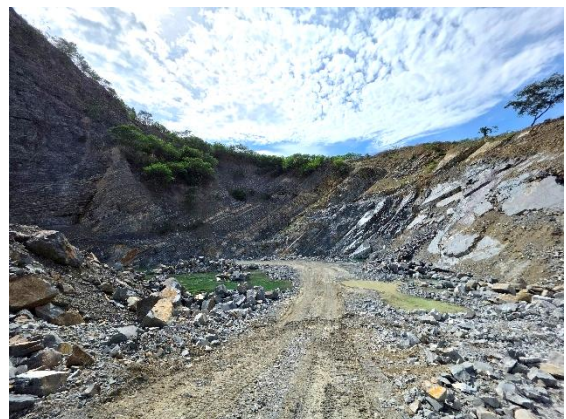
รูปที่ 2-6 หน้าเหมืองที่ดำเนินการทำเหมือง  
ตามแผนผังโครงการที่กำหนดไว้

| เงื่อนไขตามมาตรการ | ผลการปฏิบัติตามมาตรการ | ปัญหา อุปสรรค | สรุปประกอบ |
|---|---|---|---|
| 2. ให้ออกแบบหน้าเหมืองมีลักษณะเป็นขั้นบันได (Benching Method) ให้มีความสูงชันละไม่เกิน 10 เมตร และความกว้างชันละไม่น้อยกว่า 10 เมตร และควบคุมความลาดชันรวม (Overall Slope) ไม่ให้เกิน 45 องศา พร้อมทั้งตรวจสอบสภาพหน้าเหมืองให้อยู่ในสภาพที่ปลอดภัยจากการพังทลาย | -มีการทำเหมืองในลักษณะเป็นขั้นบันได (Benching Method) มีความสูงชันละไม่เกิน 10 เมตร และความกว้างชันละไม่น้อยกว่า 10 เมตร และควบคุมความลาดชันรวม (Overall Slope) ไม่เกิน 45 องศา พร้อมทั้งตรวจสอบสภาพหน้าเหมืองให้อยู่ในสภาพที่ปลอดภัยจากการพังทลาย | -ไม่มี | - <b>แสดงในรูปที่ 2-6</b> หน้าเหมืองที่ดำเนินการทำเหมืองตามแผนผังโครงการที่กำหนดไว้ |

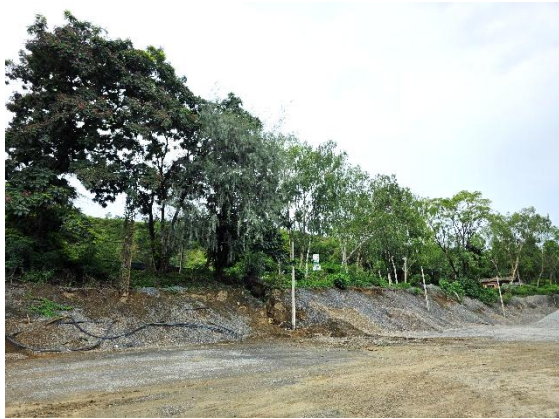
รูปที่ 2-7 สภาพต้นไม้ที่มีการดูแลอย่างสม่ำเสมอ

| เงื่อนไขตามมาตรการ | ผลการปฏิบัติตามมาตรการ | ปัญหา อุปสรรค | สรุปประกอบ |
|---|---|---|---|
| 4. ดูแลรักษาดินไม้ที่ปลูกไว้ให้เจริญเติบโตอย่างสม่ำเสมอ หากพบว่าดินตาย หรือไม่เจริญเติบโต ให้ทำการปลูกซ่อมแซมโดยทันที | -มีการจัดเจ้าหน้าที่คอยดูเรื่องต้นไม้ โดยดูแลรักษาดินไม้ที่ปลูกไว้ให้เจริญเติบโตอย่างสม่ำเสมอ หากพบว่าดินตาย หรือไม่เจริญเติบโต จะทำการปลูกซ่อมแซมโดยทันที | -ไม่มี | - <b>แสดงในรูปที่ 2-7</b> สภาพต้นไม้ที่มีการดูแลอย่างสม่ำเสมอ |

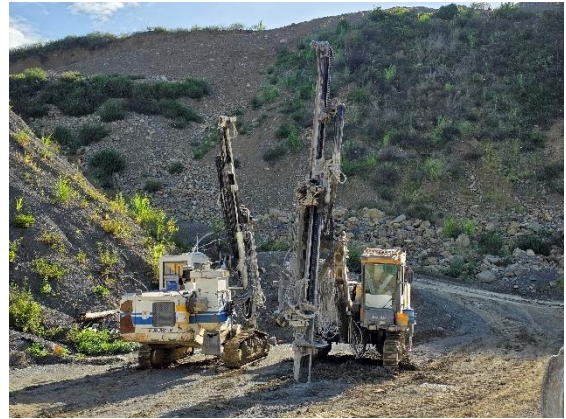
รูปที่ 2-8 เครื่องเจาะหลุมระเบิดที่มีอุปกรณ์ดักฝุ่น

| เงื่อนไขตามมาตรการ | ผลการปฏิบัติตามมาตรการ | ปัญหา อุปสรรค | สรุปประกอบ |
|---|---|---|---|
| 1. ให้ใช้เครื่องเจาะระเบิดที่มีอุปกรณ์เก็บฝุ่นติดไว้กับหัวเจาะ เพื่อป้องกันการฟุ้งกระจายของฝุ่นละอองขณะทำการเจาะระเบิด | -มีการใช้เครื่องเจาะระเบิดที่มีอุปกรณ์เก็บฝุ่นติดไว้กับหัวเจาะ เพื่อป้องกันการฟุ้งกระจายของฝุ่นละอองขณะทำการเจาะระเบิด | -ไม่มี | - <b>แสดงในรูปที่ 2-8</b> เครื่องเจาะหลุมระเบิดที่มีอุปกรณ์ดักฝุ่น |

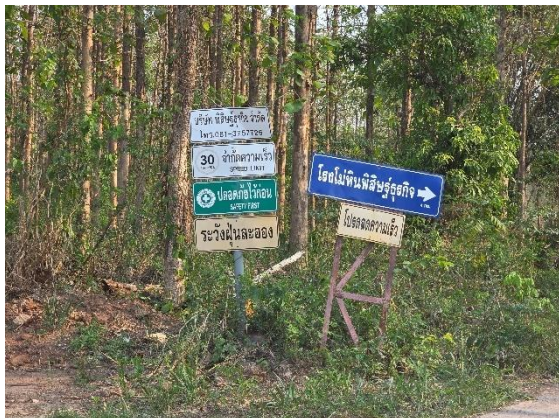
รูปที่ 2-9 ป้ายจำกัดความเร็ว 30 กม./ชม.

| เงื่อนไขตามมาตรการ | ผลการปฏิบัติตามมาตรการ | ปัญหา อุปสรรค | สรุปประกอบ |
|---|---|---|---|
| 2. ควบคุมความเร็วรถบรรทุกขนส่งแร่ที่วิ่งไป-มา ระหว่างหน้าเหมืองถึงโรงโม่หิน และการขนส่งหินออกสู่แหล่งรับซื้อภายนอกในช่วงถนนลูกรังให้มีความเร็วไม่เกิน 30 กิโลเมตรต่อชั่วโมง โดยการติดตั้งป้ายเตือนไว้ริมเส้นทางให้เห็นอย่างชัดเจน | -ทางโครงการมีการจำกัดความเร็วในการขนส่งแร่ใช้ความเร็วไม่เกิน 30 กิโลเมตรต่อชั่วโมง โดยการอบรมพนักงานขับรถบรรทุกแร่ และติดป้ายเตือนริมเส้นทางให้สามารถมองเห็นได้อย่างชัดเจน | -ไม่มี | - <b>แสดงในรูปที่ 2-9</b> ป้ายจำกัดความเร็ว 30 กม./ชม. |

| เงื่อนไขตามมาตรการ | ผลการปฏิบัติตามมาตรการ | ปัญหา อุปสรรค | สรุปประกอบ |
|---|---|---|---|
| 1. จำกัดความเร็วรถบรรทุกในการขนส่งแร่ใช้ความเร็วไม่เกิน 30 กิโลเมตรต่อชั่วโมง โดยการอบรมพนักงานขับรถบรรทุกแร่ และติดป้ายเตือนริมเส้นทางให้สามารถมองเห็นได้อย่างชัดเจน | -ทางโครงการมีการจำกัดความเร็วในการขนส่งแร่ใช้ความเร็วไม่เกิน 30 กิโลเมตรต่อชั่วโมง โดยการอบรมพนักงานขับรถบรรทุกแร่ และติดป้ายเตือนริมเส้นทางให้สามารถมองเห็นได้อย่างชัดเจน | -ไม่มี | - <b>ดังแสดงในรูปที่ 2-9</b> ป้ายจำกัดความเร็ว 30 กม./ชม. |

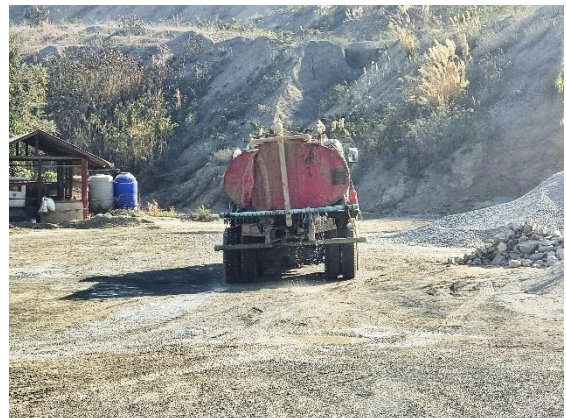
รูปที่ 2-10 ถนนในโครงการฯ และการฉีดพรมน้ำบนถนนอย่างสม่ำเสมอ

| เงื่อนไขตามมาตรการ | ผลการปฏิบัติตามมาตรการ | ปัญหา อุปสรรค | สรุปประกอบ |
|---|---|---|---|
| 3. ให้ปรับปรุงเส้นทางที่ใช้ในการขนส่งแร่ไปยังโรงโม่หินและช่วงที่เป็นถนนลูกรังให้เป็นถนนที่มีผิวจราจรที่ไม่ก่อให้เกิดฝุ่นฟุ้งกระจายมาก เช่น การบดอัดด้วยหิน เป็นต้น | -ทางโครงการฯ ได้ปรับปรุงเส้นทางในโครงการเป็นถนนดินบดอัดกับหินอยู่เป็นประจำ โดยมีการฉีดพรมน้ำทุกวัน | -ไม่มี | - <b>แสดงในรูปที่ 2-10</b> ถนนในโครงการฯ และการฉีดพรมน้ำบนถนนอย่างสม่ำเสมอ |
| 4. กำหนดให้ฉีดพรมน้ำบนเส้นทางขนส่งแร่ในช่วงถนนลูกรัง และเส้นทางในบริเวณพื้นที่โรงโม่หินประมาณวันละ 3-4 ครั้ง หรือขึ้นอยู่กับสภาพอากาศในแต่ละวัน | -มีการฉีดพรมน้ำบนเส้นทางขนส่งแร่ในช่วงถนนลูกรัง และเส้นทางในบริเวณพื้นที่โรงโม่หินประมาณวันละ 3-4 ครั้ง | -ไม่มี | - <b>แสดงในรูปที่ 2-10</b> ถนนในโครงการฯ และการฉีดพรมน้ำบนถนนอย่างสม่ำเสมอ |

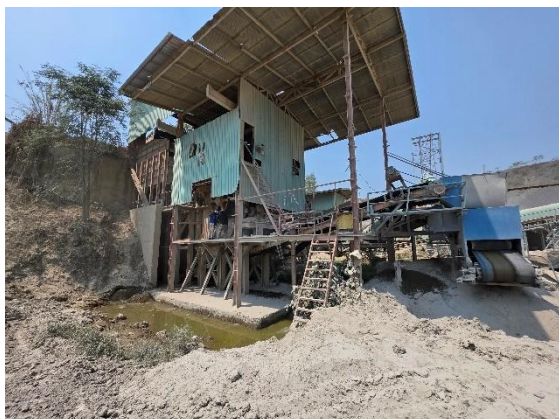
รูปที่ 2-11 โรงโม่หิน บริเวณเครื่องบดชุดแรก และยังรับหินใหญ่ ที่ทำการปิดคลุมแบบระบบปิด

| เงื่อนไขตามมาตรการ | ผลการปฏิบัติตามมาตรการ | ปัญหา อุปสรรค | สรุปประกอบ |
|---|---|---|---|
| 5. ให้ปรับปรุงระบบป้องกันผลกระทบสิ่งแวดล้อมบริเวณโรงโม่หินตามประกาศกรมอุตสาหกรรมพื้นฐานและการเหมืองแร่ เรื่อง ให้โรงโม่บดหรือย่อยหินมีระบบป้องกันผลกระทบสิ่งแวดล้อมโดยเคร่งครัด ดังนี้<br>5.1 ให้สร้างอาคารปิดคลุม 3 ด้าน และหลังคาสำหรับเครื่องบดชุดแรก (Primary Crusher) ยั่งรับหินใหญ่ (Hopper) และตะแกรงร่อนคัดเศษหินดินทราย (Scalping Screen) พร้อมทั้งติดตั้งเครื่องฉีดสเปรย์น้ำบริเวณปากยั่งรับหินใหญ่ และบริเวณจุดกำเนิดฝุ่นทุกจุด | -ทางโครงการฯ ทำการสร้างอาคารปิดคลุม 3 ด้าน และหลังคาสำหรับเครื่องบดชุดแรก (Primary Crusher) ยั่งรับหินใหญ่ (Hopper) และตะแกรงร่อนคัดเศษหินดินทราย (Scalping Screen) พร้อมทั้งติดตั้งเครื่องฉีดสเปรย์น้ำ | -ไม่มี | - <b>แสดงในรูปที่ 2-11</b> โรงโม่หิน บริเวณเครื่องบดชุดแรก และยั่งรับหินใหญ่ ที่ทำการปิดคลุมแบบระบบปิด |

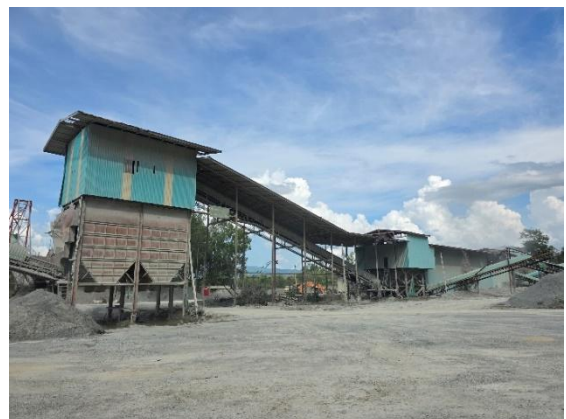
รูปที่ 2-12 โรงโม่หิน บริเวณเครื่องบดชุดที่ 2 และ 3 ที่ทำการปิดคลุมแบบระบบปิด

| เงื่อนไขตามมาตรการ | ผลการปฏิบัติตามมาตรการ | ปัญหา อุปสรรค | สรุปประกอบ |
|---|---|---|---|
| 5.2 เครื่องบดชุดที่ 2 (Secondary Crusher) เครื่องบดชุดที่ 3 (Tertiary Crusher) ตะแกรงร่อนคัดเศษหิน ดิน ทราย และแกรงร่อนคัดขนาดหิน จะต้องมีการครอบหรืออุปกรณ์ปิดคลุมป้องกันฝุ่น ต้องสร้างอาคารปิดคลุมเครื่องจักรอุปกรณ์ทั้งหมดอย่างมิดชิด และต้องติดตั้งเครื่องฉีดสเปรย์น้ำบริเวณจุดกำเนิดฝุ่นทุกจุด | -มีการ สร้างอาคารปิดคลุมเครื่องจักรอุปกรณ์ทั้งหมดอย่างมิดชิด และติดตั้งเครื่องฉีดสเปรย์น้ำบริเวณจุดกำเนิดฝุ่นทุกจุด บริเวณเครื่องบดชุดที่ 2 (Secondary Crusher) เครื่องบดชุดที่ 3 (Tertiary Crusher) ตะแกรงร่อนคัดเศษหิน ดิน ทราย และแกรงร่อนคัดขนาดหิน | -ไม่มี | - <b>แสดงในรูปที่ 2-12</b> โรงโม่หิน บริเวณเครื่องบดชุดที่ 2 และ 3 ที่ทำการปิดคลุมแบบระบบปิด |

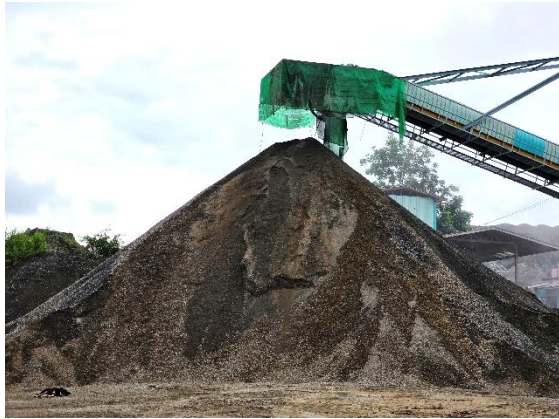
รูปที่ 2-13 สายพานลำเลียงที่มีการปิดคลุม  
และติดสเปรย์น้ำ

| เงื่อนไขตามมาตรการ | ผลการปฏิบัติตามมาตรการ | ปัญหา อุปสรรค | สรุปประกอบ |
|---|---|---|---|
| 5.3 ระบบสายพานลำเลียง ต้องสร้างอุปกรณ์ปิดคลุมโดยตลอด พร้อมทั้งติดตั้งเครื่องฉีดสเปรย์น้ำบริเวณจุดต่าง ๆ ที่ก่อให้เกิดฝุ่นละอองภายนอกอาคารทุกจุด | -ทางโครงการทำการปิดคลุมสายพาน และติดตั้งเครื่องฉีดสเปรย์น้ำบริเวณจุดต่าง ๆ | -ไม่มี | - <b>แสดงในรูปที่ 2-13</b> สายพานลำเลียงที่มีการปิดคลุมและฉีดสเปรย์น้ำ |
| 5.4 บริเวณปลายสายพานลำเลียงที่เทกองหินคัดขนาดแล้ว ต้องติดตั้งเครื่องฉีดสเปรย์น้ำหรือเครื่องป้องกันฝุ่นในการเทกองหินคัดขนาดแล้ว | -มีการติดตั้งเครื่องฉีดสเปรย์น้ำบริเวณปลายสายพานลำเลียงที่เทกองหินคัดขนาด | -ไม่มี | - <b>แสดงในรูปที่ 2-13</b> สายพานลำเลียงที่มีการปิดคลุมและฉีดสเปรย์น้ำ |

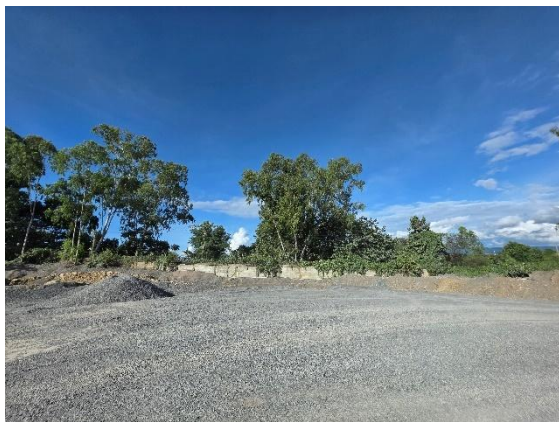
รูปที่ 2-15 พื้นบริเวณพื้นที่เก็บกองหินเป็นลานหินบดอัดแน่น

| เงื่อนไขตามมาตรการ | ผลการปฏิบัติตามมาตรการ | ปัญหา อุปสรรค | สรุปประกอบ |
|---|---|---|---|
| 5.6 พื้นที่เก็บกองหินเป็นลานลานคอนกรีตหรือหินบดอัดแน่น | -ทางโครงการฯ ได้จัดทำพื้นที่บริเวณพื้นที่เก็บกองหินเป็นลานหินบดอัดแน่น | -ไม่มี | - <b>แสดงในรูปที่ 2-15</b> พื้นที่บริเวณพื้นที่เก็บกองหินเป็นลานหินบดอัดแน่น |

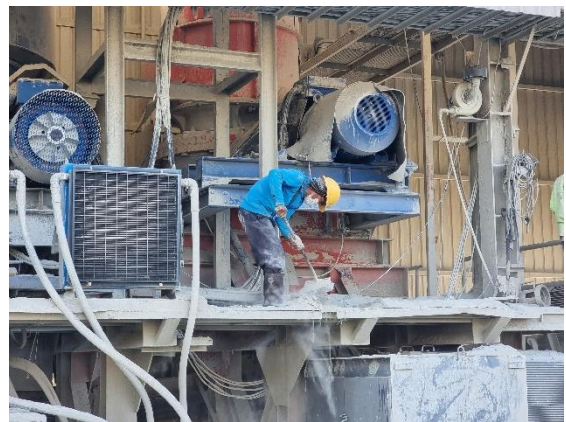
รูปที่ 2-16 พื้นของโรงโม่หินที่มีการทำความสะอาด  
อย่างสม่ำเสมอ

| เงื่อนไขตามมาตรการ | ผลการปฏิบัติตามมาตรการ | ปัญหา อุปสรรค | สรุปประกอบ |
|---|---|---|---|
| 5.7 มีระบบสเปรย์น้ำหรือใช้การฉีดพรมน้ำบริเวณลานเก็บกองหินที่คัดขนาดแล้ว และตามเส้นทางขนส่งลำเลียงหินในขณะที่เครื่องจักรกลและยานพาหนะทำงานอยู่ เพื่อป้องกันการฟุ้งกระจายของฝุ่น พร้อมทั้งทำความสะอาดหรือเก็บกวาดฝุ่นบริเวณพื้นที่ของโรงโม่หิน ลานเก็บกองหินและเส้นทางลำเลียงขนส่งหินอย่างสม่ำเสมอ เพื่อนำฝุ่นที่ตกสะสมอยู่ไปฝังกลบในที่ที่เหมาะสม | -ทางโครงการฯ ทำการฉีดพรมน้ำบริเวณลานเก็บกองหินที่คัดขนาดแล้ว และตามเส้นทางขนส่งลำเลียงหินในขณะที่เครื่องจักรกลและยานพาหนะทำงานอยู่ เพื่อป้องกันการฟุ้งกระจายของฝุ่น | -ไม่มี | - <b>แสดงในรูปที่ 2-10</b> ถนนในโครงการฯ และการฉีดพรมน้ำบนถนนอย่างสม่ำเสมอ<br>- <b>แสดงในรูปที่ 2-16</b> พื้นของโรงโม่หินที่มีการทำความสะอาดอย่างสม่ำเสมอ |

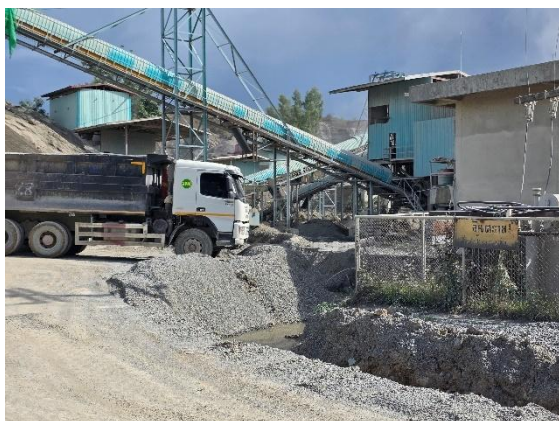
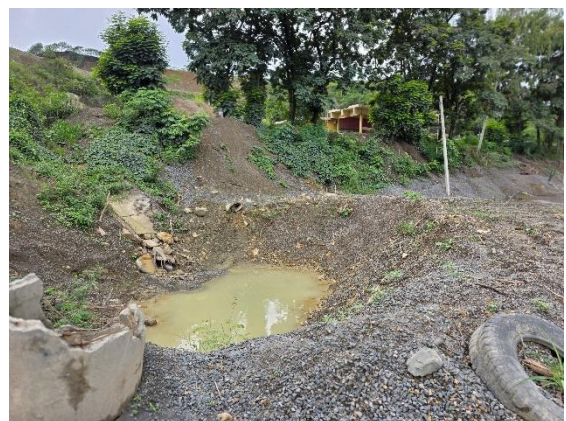
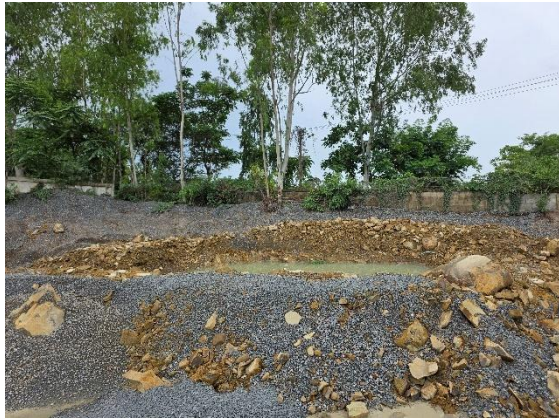
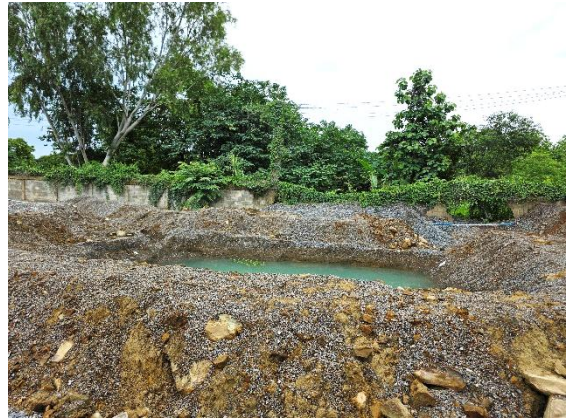
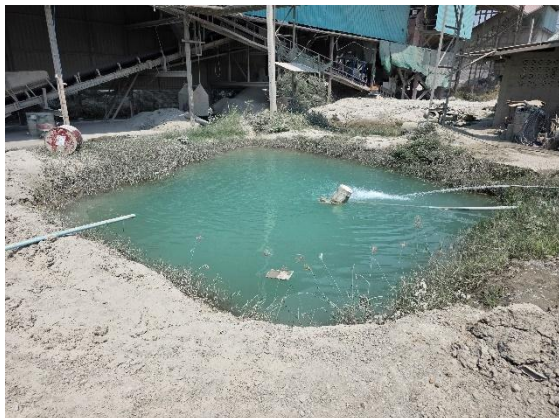
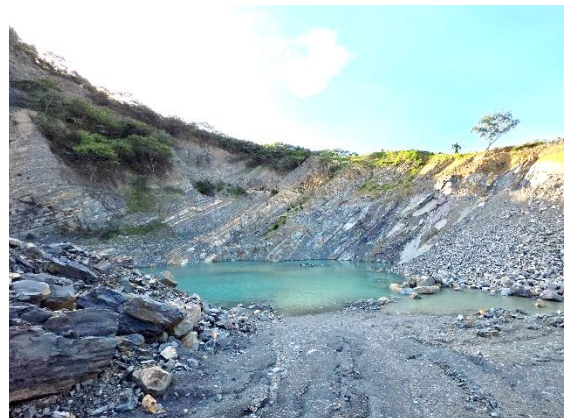
| เงื่อนไขตามมาตรการ | ผลการปฏิบัติตามมาตรการ | ปัญหา อุปสรรค | สรุปประกอบ |
|---|---|---|---|
| 5.9 มีการสร้างรางระบายน้ำและมีบ่อดักตะกอนฝุ่นในพื้นที่ต่าง ๆ ของโรงโม่บดหรือย่อยหิน เพื่อรองรับตะกอนฝุ่นที่เกิดจากการชะล้างของน้ำฝน และการล้างทำความสะอาดไปฝังกลบ | -ทางโครงการฯ มีการจัดสร้างคันทำนบดิน รางระบายน้ำ และบ่อดักตะกอนบริเวณพื้นที่โรงโม่หิน และดำเนินการขุดลอกอยู่เป็นประจำ | -ไม่มี | - <b>แสดงในรูปที่ 2-17</b> รางระบายน้ำบริเวณพื้นที่โรงโม่หิน<br>- <b>แสดงในรูปที่ 2-18</b> บ่อดักตะกอน “บ1”<br>- <b>แสดงในรูปที่ 2-19</b> บ่อดักตะกอน “บ2”<br>- <b>แสดงในรูปที่ 2-20</b> บ่อดักตะกอน “บ3”<br>- <b>แสดงในรูปที่ 2-21</b> บ่อดักตะกอน “บ4”<br>- <b>แสดงในรูปที่ 2-22</b> บ่อดักตะกอน “บ5” |

| เงื่อนไขตามมาตรการ | ผลการปฏิบัติตามมาตรการ | ปัญหา อุปสรรค | สรุปประกอบ |
|---|---|---|---|
| 4. ให้ขุดบ่อดักตะกอน บ1 ขนาด 0.5 ไร่ ลึก 3 เมตร ความจุ 2,400 ลบ.ม. บ่อดักตะกอน บ2 ขนาด 1.5 ไร่ ลึก 3 เมตร ความจุ 7,200 ลบ.ม. และบ่อดักตะกอน บ3 ขนาด 1 ไร่ ลึก 3 เมตร ความจุ 4,800 ลบ.ม. ไว้ยังบริเวณที่กำหนดไว้ | -ทางโครงการฯ มีการจัดสร้างบ่อดักตะกอน จำนวน 5 บ่อ โดยบ่อ Sump จำนวน 1 บ่อ บริเวณพื้นที่ประทานบัตรที่ 31107/15407 ซึ่งเป็นบริเวณต่ำสุดของพื้นที่โครงการเพื่อรวบรวมน้ำไหลมาจากพื้นที่หน้าเหมือง ใช้เป็นหนึ่งในจำนวนบ่อดักตะกอนของจำนวนบ่อดักตะกอน 5 บ่อ ด้วย และได้มีการขุดลอกตะกอนดินที่สะสมตัวจากบ่อดักตะกอนและร่องระบายน้ำอย่างน้อยปีละ 1 ครั้ง ตามมาตรการป้องกันและแก้ไขผลกระทบสิ่งแวดล้อมสำหรับคำขอต่ออายุประทานบัตรที่ 1/2557 (31107/15407) ของบริษัท พิสิษฐ์ธุรกิจ จำกัด ร่วมแผนผังโครงการทำเหมืองเดียวกันกับ ประทานบัตรที่ 31125/16017 ของบริษัท พิสิษฐ์ธุรกิจ จำกัด | -ไม่มี | - <b>ดังแสดงในรูปที่ 2-18</b> บ่อดักตะกอน “บ1”<br>- <b>ดังแสดงในรูปที่ 2-19</b> บ่อดักตะกอน “บ2”<br>- <b>ดังแสดงในรูปที่ 2-20</b> บ่อดักตะกอน “บ3”<br>- <b>ดังแสดงในรูปที่ 2-21</b> บ่อดักตะกอน “บ4”<br>- <b>ดังแสดงในรูปที่ 2-22</b> บ่อดักตะกอน “บ5” |
| 5. ให้ตรวจสอบและปรับปรุงสภาพคันทำนบดิน ระบายน้ำ และบ่อดักตะกอน ให้สามารถใช้งานหรือรองรับน้ำได้ดียิ่งขึ้น โดยตรวจสอบเสถียรภาพของคันทำนบ และขุดลอกระบายน้ำ รวมทั้งบ่อดักตะกอน เมื่อมีปริมาณตะกอนเกินครึ่งหนึ่งของปริมาตรบ่อ ตะกอนขุดลอกออกจะต้องนำไปเก็บกองยังที่เก็บกองเปลือกดิน โดยห้ามนำออกนอกพื้นที่โครงการโดยเด็ดขาด | -มีเจ้าหน้าที่ของโครงการฯ คอยดูแลรักษาสภาพคันทำนบดิน ระบายน้ำ และบ่อดักตะกอน โดยตรวจสอบเสถียรภาพของคันทำนบ และขุดลอกระบายน้ำ รวมทั้งบ่อดักตะกอนเมื่อมีปริมาณตะกอนเกินครึ่งหนึ่งของปริมาตรบ่อ โดยไม่มีการนำตะกอนที่ขุดลอกออกนอกพื้นที่โครงการ | -ไม่มี | - <b>ดังแสดงในรูปที่ 2-23</b> แนวกำแพงทึบ และแนวคันทำนบบริเวณพื้นที่โรงโม่หิน<br>- <b>ดังแสดงในรูปที่ 2-18</b> บ่อดักตะกอน “บ1”<br>- <b>ดังแสดงในรูปที่ 2-19</b> บ่อดักตะกอน “บ2”<br>- <b>ดังแสดงในรูปที่ 2-20</b> บ่อดักตะกอน “บ3”<br>- <b>ดังแสดงในรูปที่ 2-21</b> บ่อดักตะกอน “บ4”<br>- <b>ดังแสดงในรูปที่ 2-22</b> บ่อดักตะกอน “บ5” |

| เงื่อนไขตามมาตรการ | ผลการปฏิบัติตามมาตรการ | ปัญหา อุปสรรค | สรุปประกอบ |
|---|---|---|---|
| 3. ให้สร้างคันทำนบดินอัดแน่น คุระบายน้ำ และบ่อดักตะกอน ตามรายละเอียดในมาตรการด้านอุทกวิทยาโดยเคร่งครัด | -ทางโครงการฯ ได้จัดสร้างคันทำนบดินอัดแน่น คุระบายน้ำ และบ่อดักตะกอน ตามรายละเอียดในมาตรการด้านอุทกวิทยาอย่างเคร่งครัด | -ไม่มี | - <b>แสดงในรูปที่ 2-23</b> แนวกำแพงทึบ และแนวคันทำนบบริเวณพื้นที่โรงโม่หิน<br>- <b>แสดงในรูปที่ 2-18</b> บ่อดักตะกอน “บ1”<br>- <b>แสดงในรูปที่ 2-19</b> บ่อดักตะกอน “บ2”<br>- <b>แสดงในรูปที่ 2-20</b> บ่อดักตะกอน “บ3”<br>- <b>แสดงในรูปที่ 2-21</b> บ่อดักตะกอน “บ4”<br>- <b>แสดงในรูปที่ 2-22</b> บ่อดักตะกอน “บ5” |

| เงื่อนไขตามมาตรการ | ผลการปฏิบัติตามมาตรการ | ปัญหา อุปสรรค | รูปประกอบ |
|---|---|---|---|
| 5. ให้ตรวจสอบและปรับปรุงสภาพคันทำนบกั้น คุ้ระบายน้ำ และบ่อดักตะกอน ให้สามารถใช้งานหรือรองรับน้ำได้ต่อเนื่อง โดยตรวจสอบเสถียรภาพของคันทำนบกั้น และขุดลอกคุ้ระบายน้ำ รวมทั้งบ่อดักตะกอนเมื่อมีปริมาณตะกอนเกินครึ่งหนึ่งของปริมาตรบ่อ ตะกอนขุดลอกออกจะต้งนำไปเก็บกองยังที่เก็บกองเปลือกดิน โดยห้ามนำออกนอกพื้นที่โครงการโดยเด็ดขาด | -มีเจ้าหน้าที่ของโครงการฯ คอยดูแลรักษาสภาพคันทำนบกั้น คุ้ระบายน้ำ และบ่อดักตะกอน โดยตรวจสอบเสถียรภาพของคันทำนบกั้น และขุดลอกคุ้ระบายน้ำ รวมทั้งบ่อดักตะกอนเมื่อมีปริมาณตะกอนเกินครึ่งหนึ่งของปริมาตรบ่อ โดยไม่มีการนำตะกอนที่ขุดลอกออกนอกพื้นที่โครงการ | -ไม่มี | - <b>ดังแสดงในรูปที่ 2-23</b> แนวกำแพงกั้น และแนวคันทำนบกั้นบริเวณพื้นที่โรงโม่หิน<br>- <b>ดังแสดงในรูปที่ 2-18</b> บ่อดักตะกอน “บ1”<br>- <b>ดังแสดงในรูปที่ 2-19</b> บ่อดักตะกอน “บ2”<br>- <b>ดังแสดงในรูปที่ 2-20</b> บ่อดักตะกอน “บ3”<br>- <b>ดังแสดงในรูปที่ 2-21</b> บ่อดักตะกอน “บ4”<br>- <b>ดังแสดงในรูปที่ 2-22</b> บ่อดักตะกอน “บ5” |

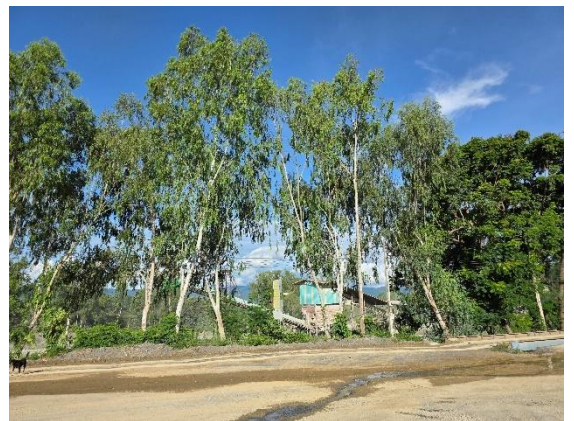
รูปที่ 2-24 ต้นไม้โดยรอบพื้นที่โครงการฯ

| เงื่อนไขตามมาตรการ | ผลการปฏิบัติตามมาตรการ | ปัญหา อุปสรรค | สรุปประกอบ |
|---|---|---|---|
| 5.10 จัดทำแนวกำแพงกั้น หรือตาข่ายดักฝุ่น หรือแนวคันทำนบ และปลูกแนวต้นไม้ทรงสูงหนาแน่นทึบปิดกั้นทิศทางลมและเสียงตามความเหมาะสมของสภาพพื้นที่ พร้อมทั้งดูแลรักษาให้เจริญเติบโตอยู่เสมอ | -มีการจัดทำแนวกำแพงกั้น และแนวคันทำนบบริเวณพื้นที่โรงโม่หิน<br>-มีการปลูกไม้ยืนต้นทรงสูงล้อมรอบพื้นที่โครงการ | -ไม่มี | - <b>แสดงในรูปที่ 2-23</b> แนวกำแพงกั้น และแนวคันทำนบบริเวณพื้นที่โรงโม่หิน<br>- <b>แสดงในรูปที่ 2-24</b> ต้นไม้โดยรอบพื้นที่โครงการฯ |

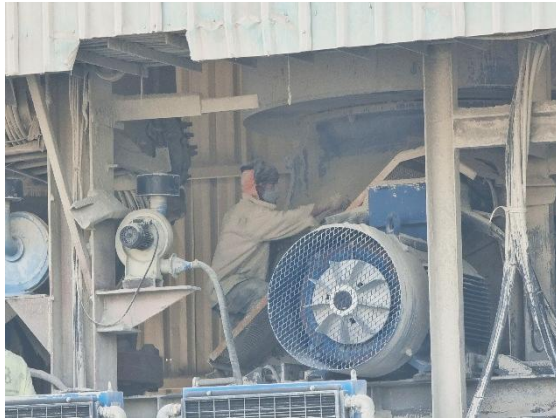
รูปที่ 2-25 การบำรุงรักษาอาคารและอุปกรณ์ของโครงการฯ

| เงื่อนไขตามมาตรการ | ผลการปฏิบัติตามมาตรการ | ปัญหา อุปสรรค | สรุปประกอบ |
|---|---|---|---|
| 5.11 ผู้ประกอบกิจการโรงโม่บดหรือย่อยหินจะต้องเอาใจใส่ ดูแลบำรุงรักษาอาคารและอุปกรณ์ ตลอดจนระบบป้องกันผลกระทบสิ่งแวดล้อมให้สามารถใช้งานได้อย่างมีประสิทธิภาพสูงสุดอยู่อย่างสม่ำเสมอ และใช้อุปกรณ์และระบบป้องกันผลกระทบสิ่งแวดล้อมตลอดระยะเวลาทำงานอย่าง | -ทางโครงการฯ จัดให้มีเจ้าหน้าที่คอยดูแลบำรุงรักษาอาคารและอุปกรณ์ ตลอดจนระบบป้องกันผลกระทบสิ่งแวดล้อมให้สามารถใช้งานได้อย่างมีประสิทธิภาพสูงสุดอยู่อย่างสม่ำเสมอ | -ไม่มี | - <b>แสดงในรูปที่ 2-25</b> การบำรุงรักษาอาคารและอุปกรณ์ของโครงการฯ |

| เงื่อนไขตามมาตรการ | ผลการปฏิบัติตามมาตรการ | ปัญหา อุปสรรค | สรุปประกอบ |
|---|---|---|---|
| 2. ดูแลรักษาสภาพเครื่องจักรและอุปกรณ์ต่าง ๆ ให้อยู่ในสภาพที่สมบูรณ์สามารถใช้งานได้ตามปกติ เพื่อลดระดับเสียงจากการทำงานของเครื่องจักร | -มีเจ้าหน้าที่คอยดูแลรักษาสภาพเครื่องจักรและอุปกรณ์ต่าง ๆ ให้อยู่ในสภาพที่สมบูรณ์สามารถใช้งานได้ตามปกติ เพื่อลดระดับเสียงจากการทำงานของเครื่องจักร | -ไม่มี | - <b>ดังแสดงในรูปที่ 2-25</b> การบำรุงรักษาอาคารและอุปกรณ์ของโครงการฯ |

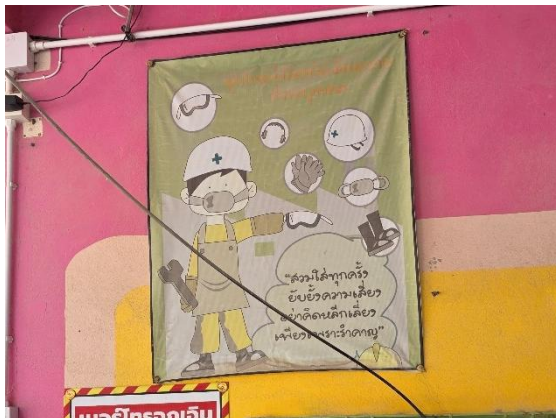
รูปที่ 2-27 ป้ายกำหนดให้ต้องใส่อุปกรณ์ป้องกันส่วนบุคคล

| เงื่อนไขตามมาตรการ | ผลการปฏิบัติตามมาตรการ | ปัญหา อุปสรรค | สรุปประกอบ |
|---|---|---|---|
| 5.12 พนักงานและบุคคลที่เข้าไปในเขตโรงโม่หินต้องใส่อุปกรณ์ป้องกันส่วนบุคคล เช่น หน้ากากกรองฝุ่น รองเท้าหุ้มเหล็ก หมวกนิรภัย ปลีกชุดหูหรือเครื่องครอบหู และแว่นตานิรภัย ตามความเหมาะสมในด้านความปลอดภัย | -มีการจัดเตรียมอุปกรณ์ป้องกันอันตรายให้กับพนักงานและบุคคลที่เข้าไปในเขตโรงโม่ รวมทั้งกำหนดให้พนักงานและบุคคลทุกคนที่จะเข้าไปในเขตโรงโม่หินต้องใส่อุปกรณ์ป้องกันส่วนบุคคล | -ไม่มี | - <b>ดังแสดงในรูปที่ 2-26</b> การสวมใส่อุปกรณ์ป้องกันอันตรายส่วนบุคคล<br>- <b>ดังแสดงในรูปที่ 2-27</b> ป้ายกำหนดให้ต้องใส่อุปกรณ์ป้องกันส่วนบุคคล |

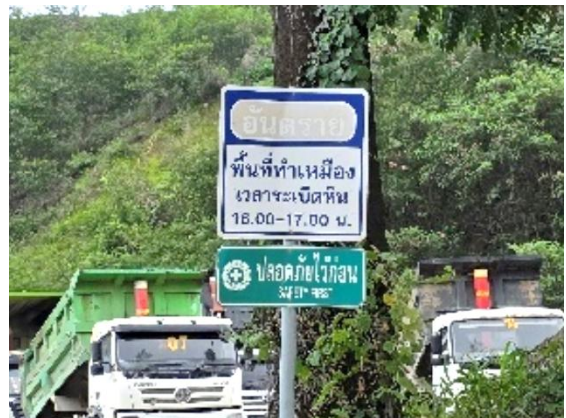
รูปที่ 2-28 ป้ายเตือนอันตราย และแจ้งเวลาทำการระเบิด

| เงื่อนไขตามมาตรการ | ผลการปฏิบัติตามมาตรการ | ปัญหา อุปสรรค | สรุปประกอบ |
|---|---|---|---|
| • กำหนดให้ทำการระเบิดไม่เกินวันละ 1 ครั้ง ในช่วงเวลา 16.00-17.00 น. และก่อนการระเบิดทุกครั้งจะต้องมีสัญญาณเสียงเตือนให้ได้ยินในระยะรัศมี 500 เมตร | -ทางโครงการฯ มีการกำหนดเวลาทำการระเบิดในช่วงเวลา 16.00- 17.00 น. และก่อนการระเบิดทุกครั้งจะทำการเปิดสัญญาณเสียงเตือนให้ได้ยินในระยะรัศมี 500 เมตร | -ไม่มี | - <b>ดังแสดงในรูปที่ 2-28</b> ป้ายเตือนพื้นที่อันตรายและแจ้งเวลาทำการระเบิด |
| • ให้จัดทำป้ายเตือน “อันตรายจากการระเบิด” และระบุเวลาการระเบิดไว้ตามแนวริมเส้นทางและริมขอบประทานบัตรทางด้านทิศตะวันออกให้สามารถมองเห็นได้ชัดเจน | -ทางโครงการฯ มีการติดตั้งป้ายเตือนพื้นที่อันตรายและแจ้งเวลาทำการระเบิด ติดตั้งไว้ตามแนวริมเส้นทางและริมขอบประทานบัตรทางด้านทิศตะวันออก | -ไม่มี | - <b>ดังแสดงในรูปที่ 2-28</b> ป้ายเตือนพื้นที่อันตรายและแจ้งเวลาทำการระเบิด |

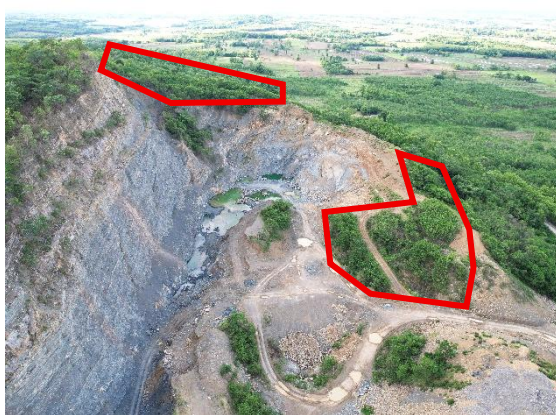
รูปที่ 2-29 พื้นที่ที่ไม่เกี่ยวข้องกับกิจกรรมการทำเหมือง  
ที่รักษาสภาพพื้นที่เดิมไว้ให้มากที่สุด

| เงื่อนไขตามมาตรการ | ผลการปฏิบัติตามมาตรการ | ปัญหา อุปสรรค | สรุปประกอบ |
|---|---|---|---|
| 1. ให้ออกแบบหน้าเหมืองให้มีลักษณะเป็นขั้นบันไดเพื่อลดความแรงของน้ำฝนไหลบ่าบริเวณหน้าเหมือง และบริเวณใดที่ไม่เกี่ยวข้องกับการทำเหมืองและกิจกรรมเกี่ยวเนื่องให้รักษาสภาพพื้นที่เดิมไว้ให้มากที่สุด | -ทางโครงการทำการออกแบบหน้าเหมืองให้มีลักษณะเป็นขั้นบันไดเพื่อลดความแรงของน้ำฝนไหลบ่าบริเวณหน้าเหมือง และดำเนินการรักษาสภาพพื้นที่ที่ไม่เกี่ยวข้องกับการทำเหมืองให้เป็นสภาพพื้นที่เดิมมากที่สุด | -ไม่มี | - <b>ดังแสดงในรูปที่ 2-6</b> หน้าเหมืองที่ดำเนินการทำเหมืองตามแผนผังโครงการที่กำหนดไว้<br><br>- <b>ดังแสดงในรูปที่ 2-29</b> พื้นที่ที่ไม่เกี่ยวข้องกับการทำเหมืองที่รักษาสภาพพื้นที่เดิมไว้ให้มากที่สุด |

| เงื่อนไขตามมาตรการ | ผลการปฏิบัติตามมาตรการ | ปัญหา อุปสรรค | รูปประกอบ |
|---|---|---|---|
| 2. บริเวณใดที่ไม่เกี่ยวข้องกับการทำเหมือง ให้รักษาสภาพเดิมไว้ให้มากที่สุดเป็นไปได้ให้ทำการปรับปรุงสภาพพื้นที่โดยการปลูกต้นไม้โตเร็วไว้ในบริเวณดังกล่าวด้วย | -ทางโครงการฯ ทำการรักษาสภาพพื้นที่ที่ไม่มีการทำเหมืองให้อยู่ในสภาพเดิมให้มากที่สุด | -ไม่มี | - <b>ดังแสดงในรูปที่ 2-29</b> พื้นที่ที่ไม่เกี่ยวข้องกับกิจกรรมการทำเหมืองที่รักษาสภาพพื้นที่เดิมไว้ให้มากที่สุด |

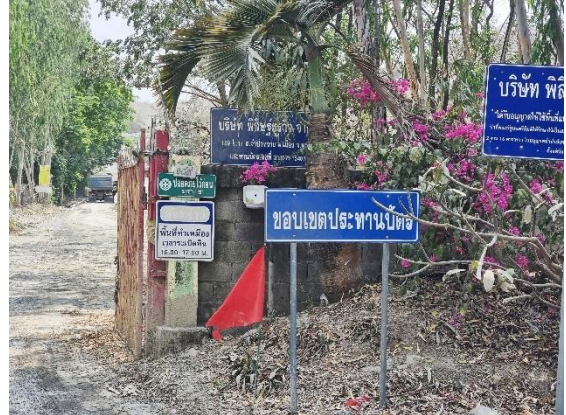
รูปที่ 2-30 ป้ายแสดงแนวเขตพื้นที่โครงการฯ

| เงื่อนไขตามมาตรการ | ผลการปฏิบัติตามมาตรการ | ปัญหา อุปสรรค | รูปประกอบ |
|---|---|---|---|
| 1. จัดทำป้ายแสดงแนวเขตพื้นที่โครงการและพื้นที่ที่จะเปิดทำเหมืองให้ชัดเจน โดยเฉพาะแนวเขตไม่ทำเหมือง เพื่อเป็นแนว Buffer Zone ป้องกันผลกระทบต่อพื้นที่ข้างเคียง | -ทางโครงการฯ ได้จัดทำป้ายแสดงแนวเขตพื้นที่โครงการ และพื้นที่เว้นการทำเหมืองระยะ 10 เมตร จากขอบประทานบัตร<br>-ทางโครงการฯ อยู่ในระหว่างการจัดทำสัญลักษณ์ธงสีแดงแสดงแนวเขตประทานบัตร ธงสีเขียวแสดงแนวเขตพื้นที่การทำเหมือง 10 เมตร และธงสีเหลืองแสดงแนวขอบเขตพื้นที่หน้าเหมือง | -ไม่มี | - <b>ดังแสดงในรูปที่ 2-2</b> พื้นที่เว้นการทำเหมืองระยะ 10 เมตร จากขอบประทานบัตร<br>- <b>ดังแสดงในรูปที่ 2-30</b> ป้ายแสดงแนวเขตพื้นที่โครงการฯ |

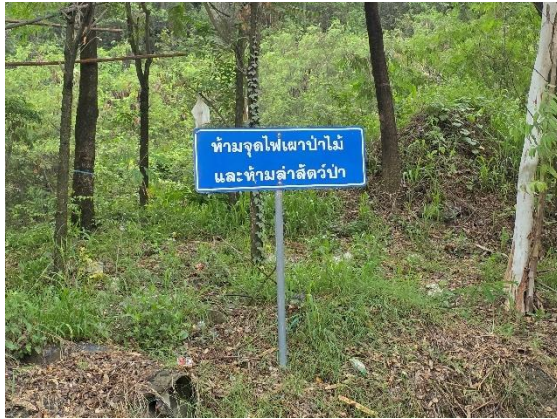
รูปที่ 2-31 ป้ายห้ามเผาป่าและห้ามล่าสัตว์

| เงื่อนไขตามมาตรการ | ผลการปฏิบัติตามมาตรการ | ปัญหา อุปสรรค | รูปประกอบ |
|---|---|---|---|
| 3. ออกกฎข้อบังคับเพื่อควบคุมคนงานเหมืองมิให้บุกรุก หรือทำกิจกรรมใด ๆ ที่จะก่อให้เกิดความเสียหายขึ้นในบริเวณพื้นที่ป่าไม้ที่อยู่ใกล้เคียง รวมทั้งห้ามล่าสัตว์ป่าเพื่อนำมาบริโภคหรือเพื่อวัตถุประสงค์อื่นเด็ดขาด | -มีการออกกฎข้อบังคับห้ามตัดไม้ เผาป่า และล่าสัตว์ในพื้นที่โครงการ และพื้นที่ข้างเคียง โดยจะดำเนินการลงโทษอย่างเด็ดขาดหากมีการฝ่าฝืน<br>-ทางโครงการฯ ติดป้ายห้ามเผาป่าและห้ามล่าสัตว์ในพื้นที่ของโครงการฯ | -ไม่มี | - <b>ดังแสดงในรูปที่ 2-31</b> ป้ายห้ามเผาป่าและห้ามล่าสัตว์ |

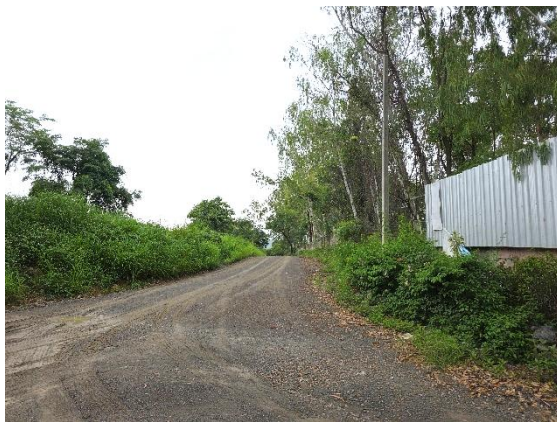
รูปที่ 2-33 แนวถนนบริเวณขอบเขตพื้นที่ประทานบัตร

| เงื่อนไขตามมาตรการ | ผลการปฏิบัติตามมาตรการ | ปัญหา อุปสรรค | สรุปประกอบ |
|---|---|---|---|
| 5. ให้จัดทำแนวป้องกันไฟป่า เพื่อเป็นแนวกันชนป้องกันไฟที่จะลุกลามมาจากพื้นที่ข้างเคียง | -ทางโครงการฯ จัดให้มีเจ้าหน้าที่คอยดูแลตรวจตราบริเวณพื้นที่โครงการและใกล้เคียงและจัดให้มีรถบรรทุกน้ำเตรียมพร้อมในกรณีที่เกิดไฟป่ารวมทั้งให้จัดเตรียมอุปกรณ์ที่ใช้ในการดับไฟป่าไว้ให้พร้อมใช้งานอยู่ตลอดเวลา พร้อมทั้งจัดทำแนวป้องกันไฟป่า เพื่อเป็นแนวกันชนป้องกันไฟที่จะลุกลามมาจากพื้นที่ข้างเคียง เช่น คันทำนบดินโดยรอบและแนวถนนบริเวณขอบเขตพื้นที่ประทานบัตร | -ไม่มี | - <b>แสดงในรูปที่ 2-33</b> แนวถนนบริเวณขอบเขตพื้นที่ประทานบัตร |
