ผลการปฏิบัติตามมาตรการติดตามตรวจสอบ  
ผลกระทบสิ่งแวดล้อม

### ผลการปฏิบัติตามมาตรการติดตามตรวจสอบผลกระทบสิ่งแวดล้อม

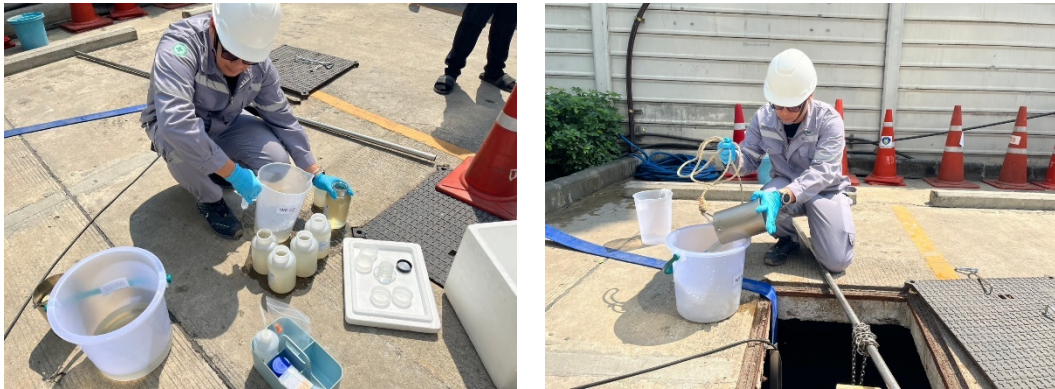
ภาพที่ 3.4-1 จุดตรวจวัดคุณภาพน้ำทิ้ง

สำหรับวิธีการเก็บตัวอย่างน้ำโดยวิธี Grab Sampling โดยตัวอย่างที่เก็บได้จะบรรจุใส่ขวดพลาสติก Polyethylene ในขณะที่เก็บตัวอย่างไม่จับปากขวดหรือคอขวด เพื่อป้องกันการปนเปื้อนตัวอย่างทั้งหมดจะถูกแช่ในถังน้ำแข็งเพื่อเก็บรักษาตัวอย่างก่อนนำมาวิเคราะห์ในห้องปฏิบัติการภายใน 24 ชั่วโมง ตัวอย่างที่นำกลับไปวิเคราะห์ยังห้องปฏิบัติการของบริษัท วี เอ็น ไวรอนเม้นท์ จำกัด ได้ปิดฉลากแสดงรายละเอียดของตัวอย่างโดยละเอียด พร้อมทั้งจดบันทึกข้อมูลในใบคำขอรับบริการทดสอบที่ใช้ควบคุมคุณภาพภายนอกห้องปฏิบัติการวิเคราะห์ และนำส่งไปวิเคราะห์ยังห้องปฏิบัติการของบริษัทฯ ต่อไป วิธีการวิเคราะห์คุณภาพสิ่งแวดล้อม แสดงดังตารางที่ 3.4.2-1 และจุดตรวจวัดคุณภาพน้ำ แสดงดังภาพที่ 3.4-1

ผลการตรวจวิเคราะห์คุณภาพน้ำทิ้ง จำนวน 1 สถานี ได้แก่ บ่อพักน้ำสุดท้ายของระบบระบายน้ำของโครงการก่อนระบายลงสู่ระบบระบายน้ำบริเวณด้านหน้าโครงการ 1 จุด แสดงจุดตรวจวัดและรูปการเก็บตัวอย่างคุณภาพน้ำทิ้ง ดังภาพที่ 3.4-1 ดำเนินการเก็บตัวอย่างความถี่ทุก 1 เดือน/ครั้ง โดยมีพารามิเตอร์ที่ตรวจวัดทั้งหมด 7 พารามิเตอร์ ได้แก่ pH, BOD, SS, Sulfide, TDS, Oil and Grease และ TKN ผลการตรวจวิเคราะห์คุณภาพน้ำทิ้งสามารถสรุปได้ดังนี้

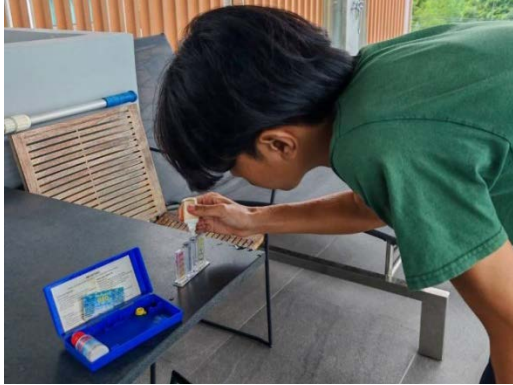
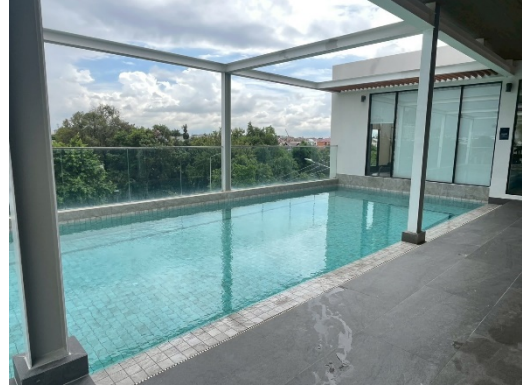
| คุณภาพสิ่งแวดล้อม | บริเวณที่ตรวจสอบ | พารามิเตอร์/ความถี่ | ผลการปฏิบัติตามมาตรการ | ปัญหาอุปสรรคและการแก้ไข | เอกสารและภาพถ่ายประกอบมาตรการฯ |
|---|---|---|--|---|--|
| 13. สระว่ายน้ำ (ระบบคลอรีน) | - จุดเก็บตัวอย่าง 2 จุด คือ บริเวณน้ำลึกและบริเวณน้ำตื้น | <b>พารามิเตอร์</b><br>- ความเป็นกรด-ด่าง (pH)<br>- คลอรีนอิสระ (Free Chlorine)<br><b>ความถี่</b><br>- วันละ 2 ครั้ง ในช่วงก่อนเปิด และหลังดำเนินการ | - โครงการจัดให้มีการตรวจวิเคราะห์ค่าความเป็นกรด-ด่าง (pH) และคลอรีนอิสระ (Free Chlorine) เป็นประจำทุกวัน วันละ 1 ครั้ง ครึ่งละ 1 จุด | ตารางที่ 4-2 | ภาพที่ 3.4.4-1 การตรวจวัดค่า pH และ Chlorine |

นิติบุคคลอาคารชุด มีการตรวจวิเคราะห์ค่า pH และ Residual Chlorine โดยใช้ pH Test Kit และ Chlorine Test Kit ของสระว่ายน้ำเป็นประจำทุกวัน พร้อมมีการบันทึกผลการตรวจวัดทุกครั้ง แสดงดังภาพที่ 3.4.4-1
