## บทที่ 3

ผลการติดตามตรวจสอบผลกระทบสิ่งแวดล้อม

## รายงานติดตามตรวจสอบผลกระทบสิ่งแวดล้อม

การติดตามตรวจสอบผลกระทบสิ่งแวดล้อมของโครงการโรงแรม ลายัน กรีน พาร์ค เฟส 2 (ระยะก่อสร้าง) ของบริษัท เดอะ ภูเก็ต แฟมมิลี การ์เด็น จำกัด ได้ปฏิบัติตามมาตรการติดตามตรวจสอบคุณภาพสิ่งแวดล้อมตามรายงานการวิเคราะห์ผลกระทบสิ่งแวดล้อมที่ได้รับการพิจารณาเห็นชอบจากสำนักงานนโยบายและแผนทรัพยากรธรรมชาติและสิ่งแวดล้อม (สผ.) อ้างถึงหนังสือ ที่ [REDACTED] วันที่ 28 ธันวาคม 2565 (ภาคผนวก 1) ทั้งนี้ โครงการได้มอบหมายให้บริษัท [REDACTED] เป็นผู้ดำเนินการติดตามตรวจสอบผลกระทบสิ่งแวดล้อม พร้อมทั้งจัดทำรายงานผลการปฏิบัติตามมาตรการ ฯ ตรวจวัดระหว่างเดือนมกราคม ถึงเดือนมิถุนายน 2568 โดยมีรายละเอียดต่าง ๆ ซึ่งจะกล่าวในหัวข้อต่อไป

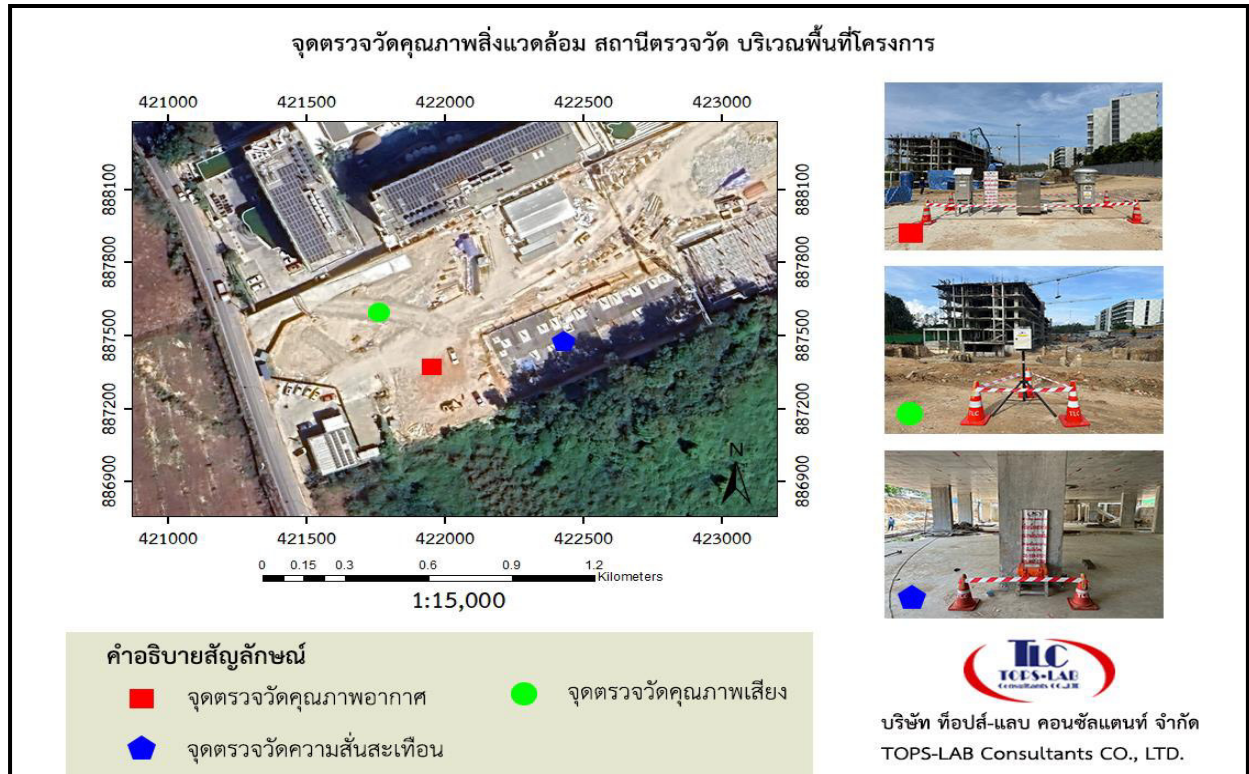
รูปที่ 3.4.1-1 แผนที่แสดงจุดตรวจวัดคุณภาพสิ่งแวดล้อม สถานีตรวจวัด บริเวณพื้นที่โครงการ  
(ระยะก่อสร้าง)

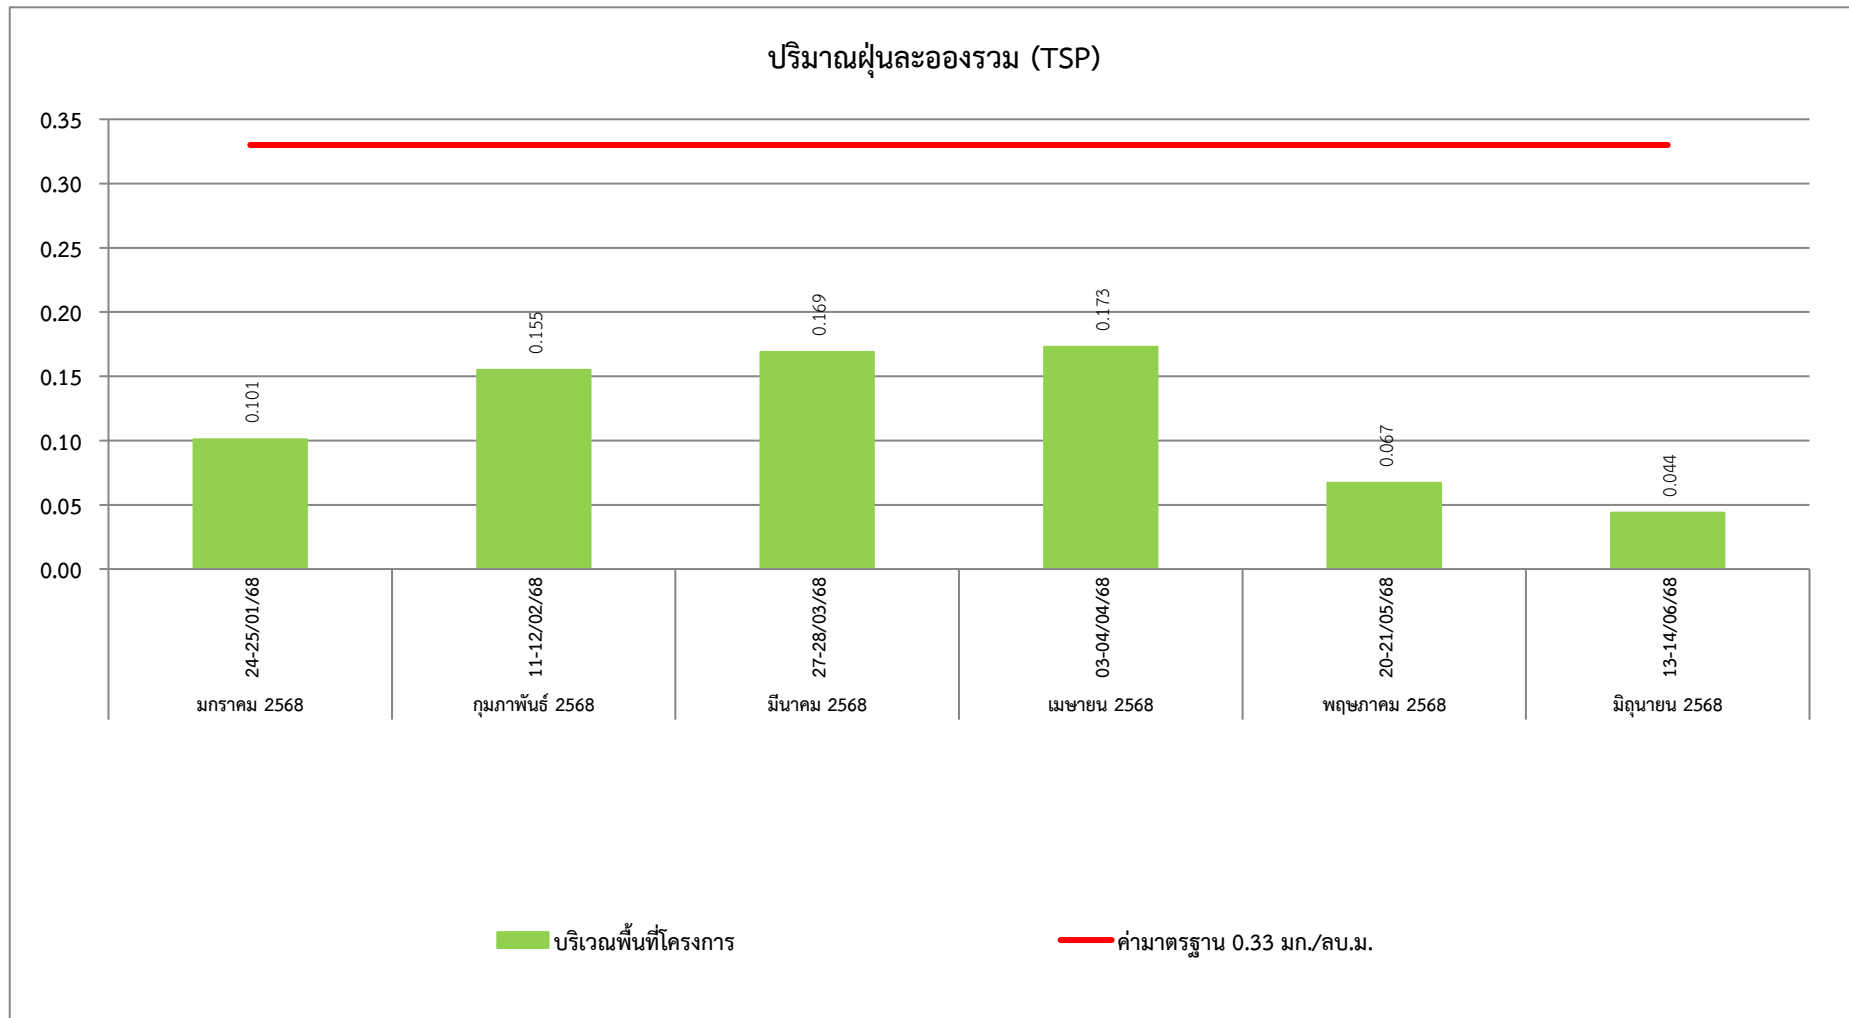
รูปที่ 3.4.1.1-1 กราฟผลการตรวจวัดปริมาณฝุ่นละอองรวม (TSP) เฉลี่ย 24 ชั่วโมง (ระยะก่อสร้าง)

- ปริมาณฝุ่นละอองรวม (TSP) เฉลี่ย 24 ชั่วโมง ตรวจวัดระหว่างเดือนมกราคม ถึงเดือนมิถุนายน 2568 มีค่าอยู่ระหว่าง 0.044-0.173 มิลลิกรัมต่อลูกบาศก์เมตร พบว่า มีค่าอยู่ในเกณฑ์ที่มาตรฐานกำหนดตามประกาศคณะกรรมการสิ่งแวดล้อมแห่งชาติ ฉบับที่ 24 (พ.ศ.2547) เรื่องกำหนดมาตรฐานคุณภาพอากาศในบรรยากาศโดยทั่วไป โดยกำหนดให้ปริมาณฝุ่นละอองรวม (TSP) เฉลี่ย 24 ชั่วโมงจะต้องไม่เกิน 0.33 มิลลิกรัมต่อลูกบาศก์เมตร แสดงดังตารางที่ 3.4.1-1 และรูปที่ 3.4.1.1-1

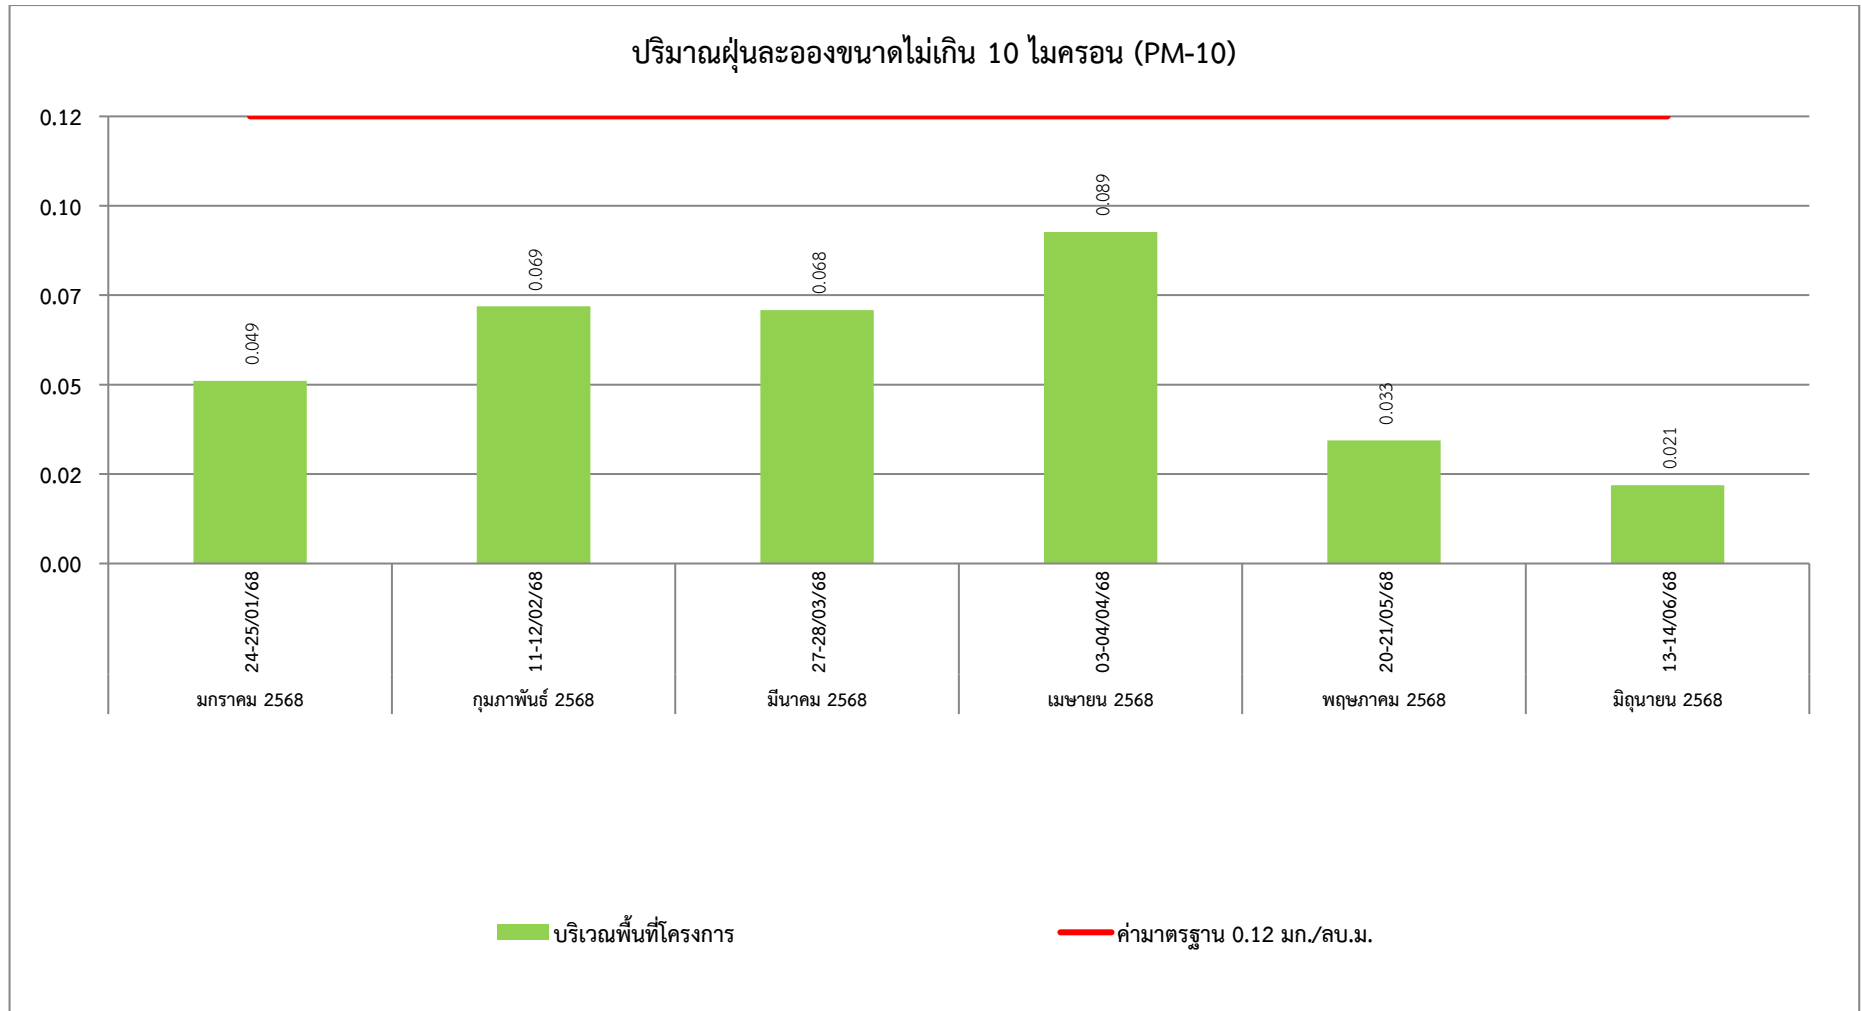
รูปที่ 3.4.1.1-2 กราฟผลการตรวจวัดปริมาณฝุ่นละอองขนาดไม่เกิน 10 ไมครอน (PM-10) เฉลี่ย 24 ชั่วโมง (ระยะก่อสร้าง)

- ปริมาณฝุ่นละอองขนาดเล็กไม่เกิน 10 ไมครอน (PM-10) เฉลี่ย 24 ชั่วโมง ตรวจวัดระหว่างเดือนมกราคม ถึงเดือนมิถุนายน 2568 มีค่าอยู่ระหว่าง 0.021-0.089 มิลลิกรัมต่อลูกบาศก์เมตร พบว่า มีค่าอยู่ในเกณฑ์ที่มาตรฐานกำหนดตามประกาศคณะกรรมการสิ่งแวดล้อมแห่งชาติ ฉบับที่ 24 (พ.ศ.2547) เรื่อง กำหนดมาตรฐานคุณภาพอากาศในบรรยากาศโดยทั่วไป โดยกำหนดให้ปริมาณฝุ่นละอองขนาดเล็กไม่เกิน 10 ไมครอน (PM-10) เฉลี่ย 24 ชั่วโมงจะต้องไม่เกิน 0.12 มิลลิกรัมต่อลูกบาศก์เมตร แสดงดังตารางที่ 3.4.1-1 และรูปที่ 3.4.1.1-2

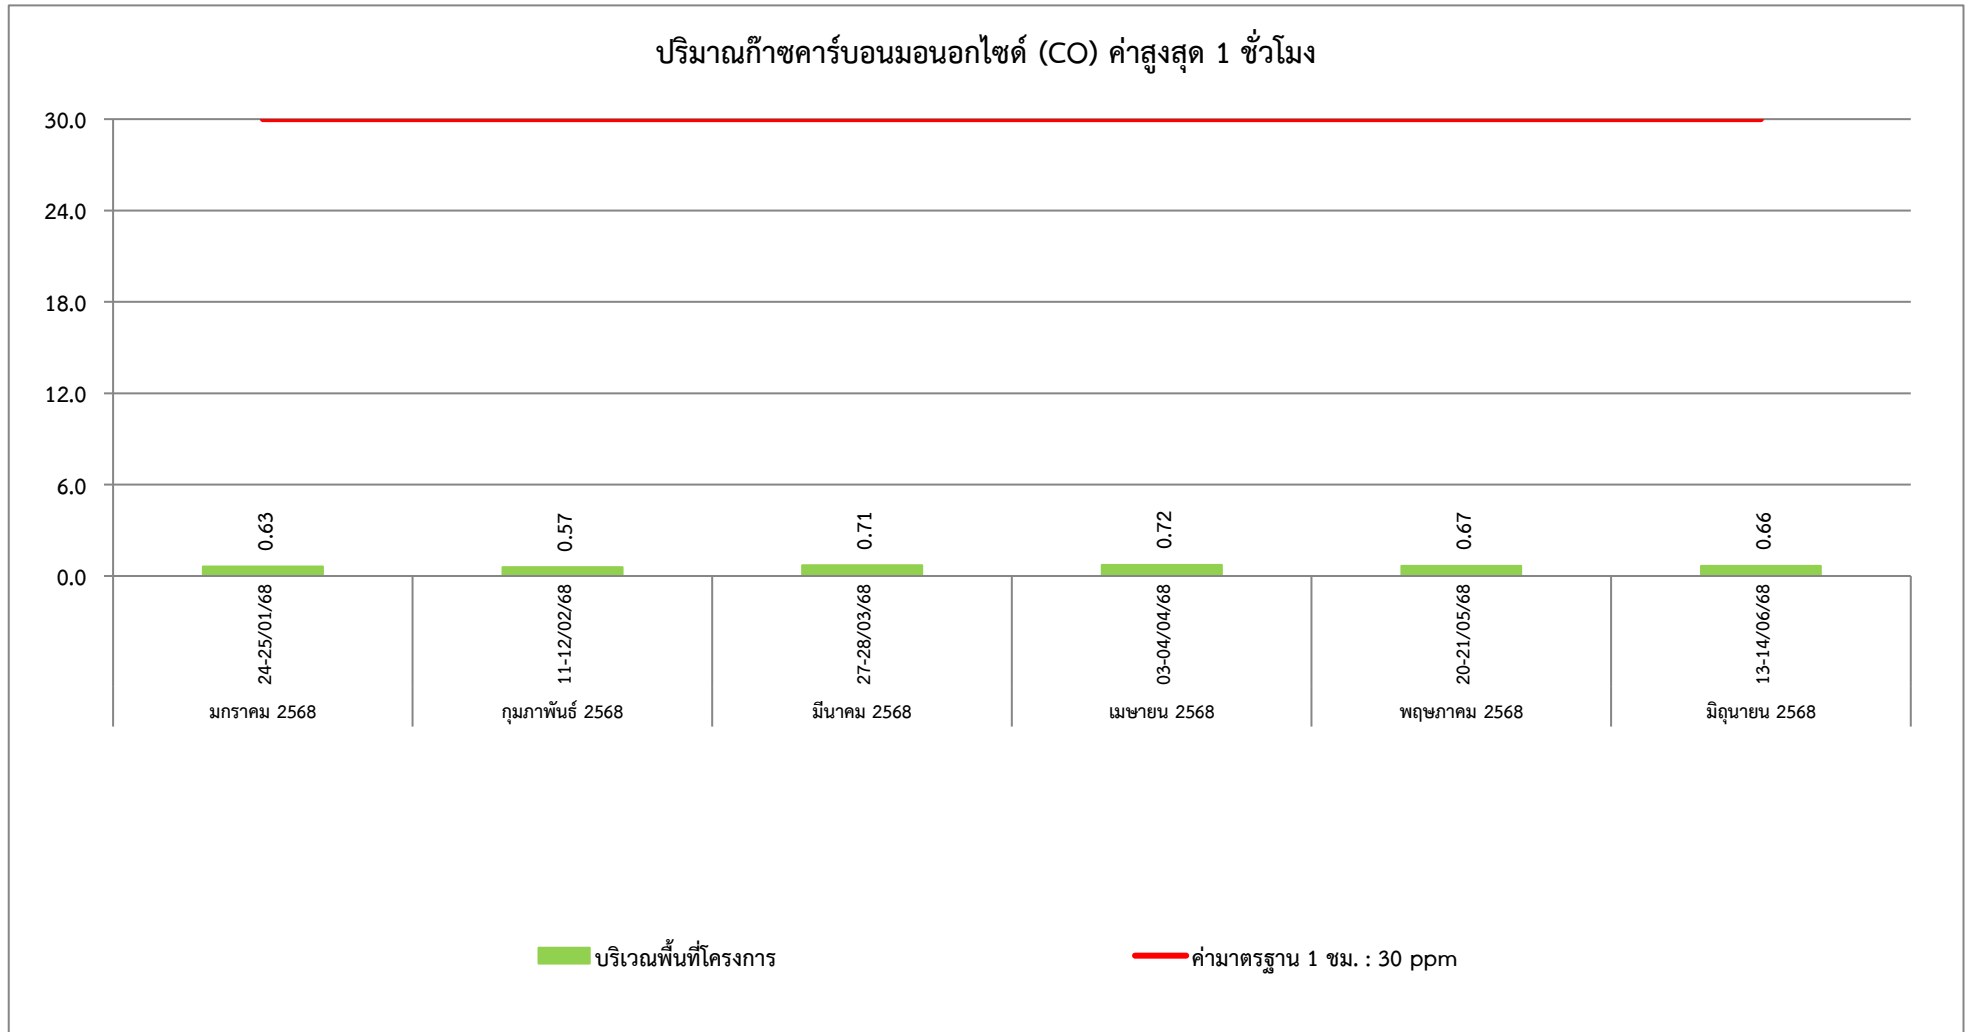
รูปที่ 3.4.1.1-3 กราฟผลการตรวจวัดปริมาณก๊าซคาร์บอนมอนอกไซด์ (CO) ค่าสูงสุด 1 ชั่วโมง (ระยะก่อสร้าง)

- ปริมาณก๊าซคาร์บอนมอนอกไซด์ (CO) ตรวจวัดระหว่างเดือนมกราคม ถึงเดือนมิถุนายน 2568 ค่าสูงสุด 1 ชั่วโมง มีค่าอยู่ระหว่าง 0.57-0.72 ส่วนในล้านส่วน (ppm) และค่าเฉลี่ย 8 ชั่วโมง มีค่าอยู่ระหว่าง 0.54-0.69 ส่วนในล้านส่วน (ppm) พบว่า มีค่าอยู่ในเกณฑ์ที่มาตรฐานกำหนดตามประกาศคณะกรรมการสิ่งแวดล้อมแห่งชาติ ฉบับที่ 10 (พ.ศ.2538) เรื่อง กำหนดมาตรฐานคุณภาพอากาศในบรรยากาศโดยทั่วไป ที่กำหนดให้ค่าเฉลี่ยของก๊าซคาร์บอนมอนอกไซด์ (CO) ในเวลา 1 ชั่วโมง จะต้องไม่เกิน 30 ส่วนในล้านส่วน (ppm) และในเวลา 8 ชั่วโมงจะต้องมีค่าไม่เกิน 9 ส่วนในล้านส่วน (ppm) แสดงดังตารางที่ 3.4.1-2 และรูปที่ 3.4.1.1-3 ถึงรูปที่ 3.4.1.1-4

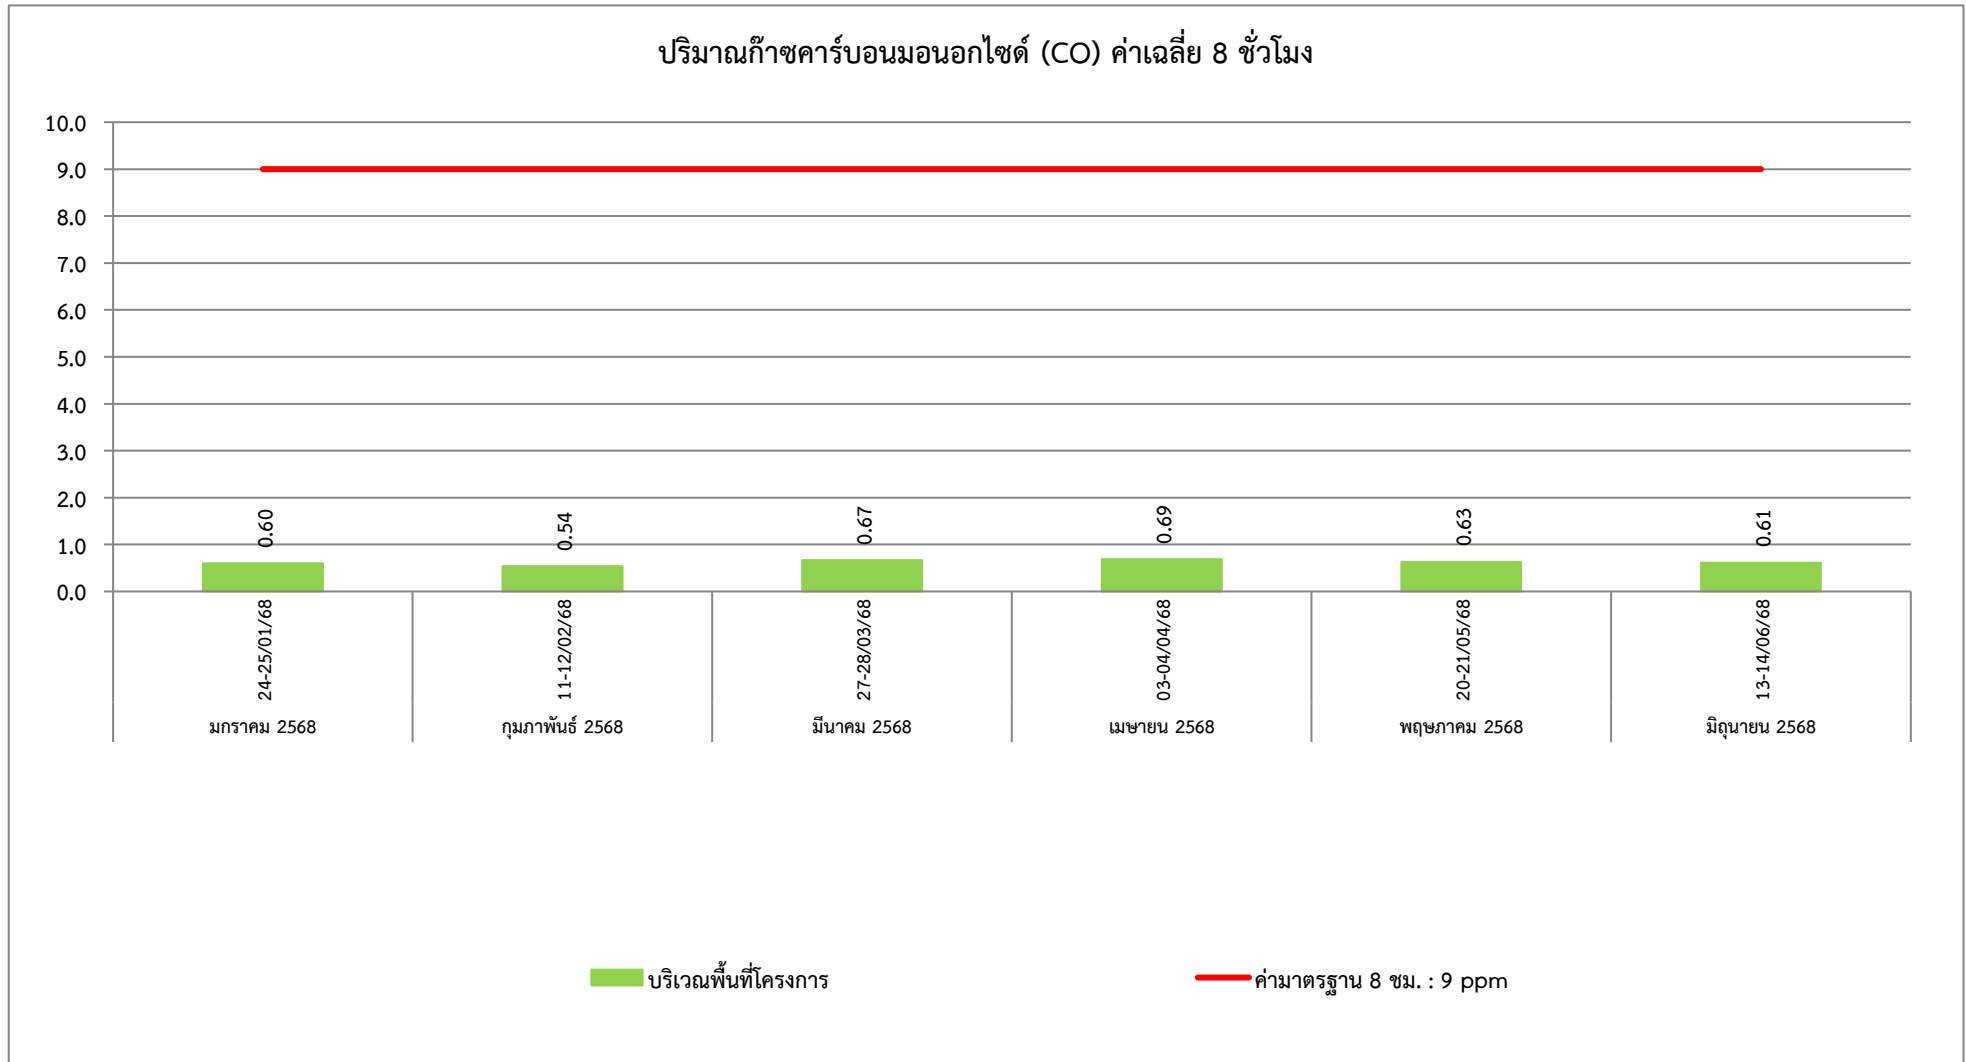
รูปที่ 3.4.1.1-4 กราฟผลการตรวจวัดปริมาณก๊าซคาร์บอนมอนอกไซด์ (CO) ค่าเฉลี่ย 8 ชั่วโมง (ระยะก่อสร้าง)

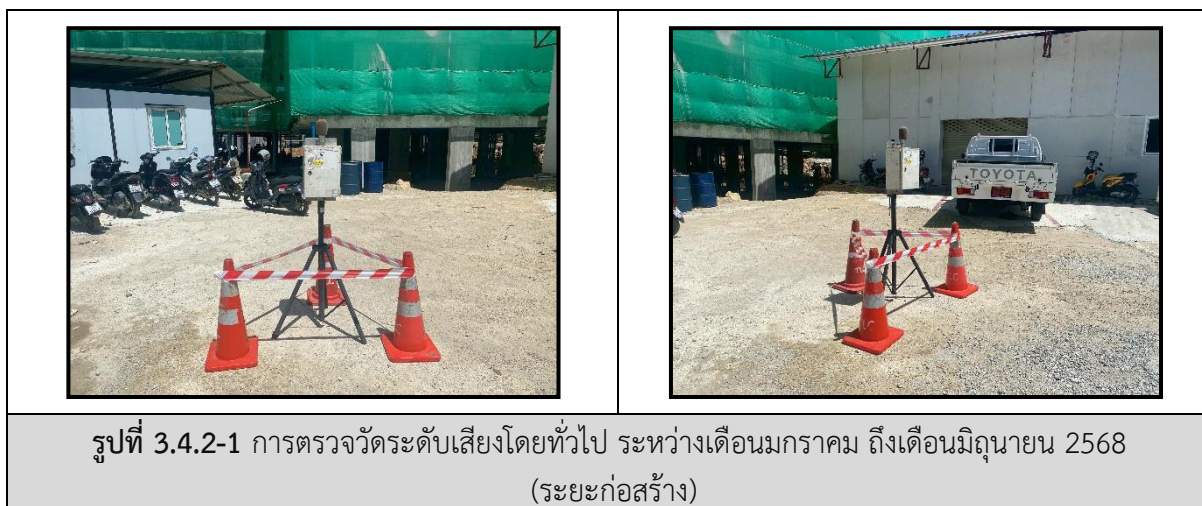
การติดตามตรวจสอบระดับเสียงโดยทั่วไป ของโครงการโรงแรม ลายัน กรีน พาร์ค เฟส 2 (ระยะก่อสร้าง) ตรวจวัดระหว่างเดือนมกราคม ถึงเดือนมิถุนายน 2568 ตรวจวัด 1 บริเวณ คือ บริเวณพื้นที่โครงการ ดัชนีการตรวจวัด ประกอบด้วย ระดับเสียงเฉลี่ย 24 ชั่วโมง ( $L_{eq}$  24 hr.) ระดับเสียงสูงสุด ( $L_{max}$ ) และระดับเสียงรบกวนแสดงดังรูปที่ 3.4.2-1

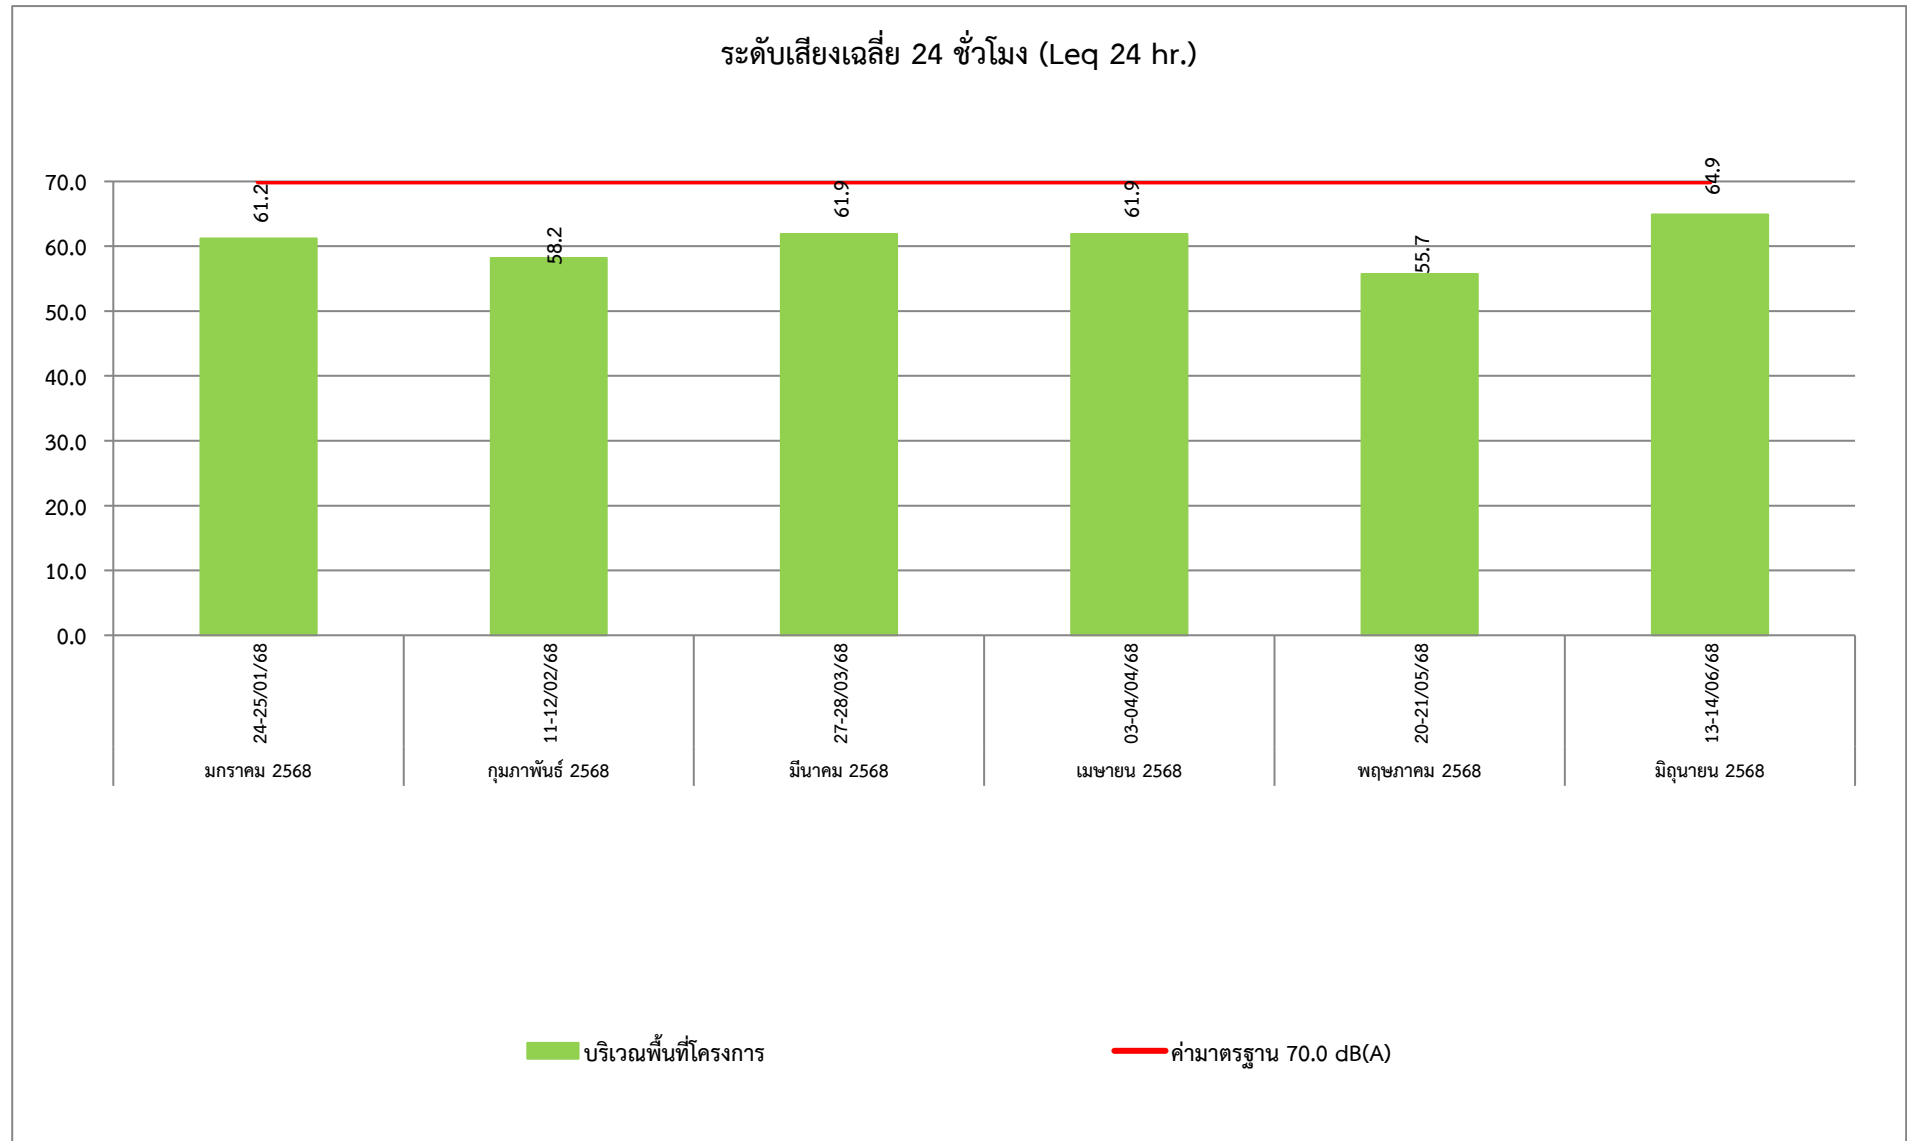
รูปที่ 3.4.2.1-1 กราฟผลการตรวจวัดระดับเสียงเฉลี่ย 24 ชั่วโมง (Leq 24 hr.) (ระยะก่อสร้าง)

- การตรวจวัดระดับเสียงเฉลี่ย 24 ชั่วโมง ตรวจวัดระหว่างเดือนมกราคม ถึงเดือนมิถุนายน 2568 มีค่าอยู่ระหว่าง 55.7-64.9 เดซิเบลเอ
- การตรวจวัดระดับเสียงสูงสุด ( $L_{max}$ ) ตรวจวัดระหว่างเดือนมกราคม ถึงเดือนมิถุนายน 2568 มีค่าอยู่ระหว่าง 81.5-98.4 เดซิเบลเอ
- การตรวจวัดระดับเสียงพื้นฐาน ( $L_{90}$ ) ตรวจวัดระหว่างเดือนมกราคม ถึงเดือนมิถุนายน 2568 มีค่าอยู่ระหว่าง 41.9-54.7 เดซิเบลเอ

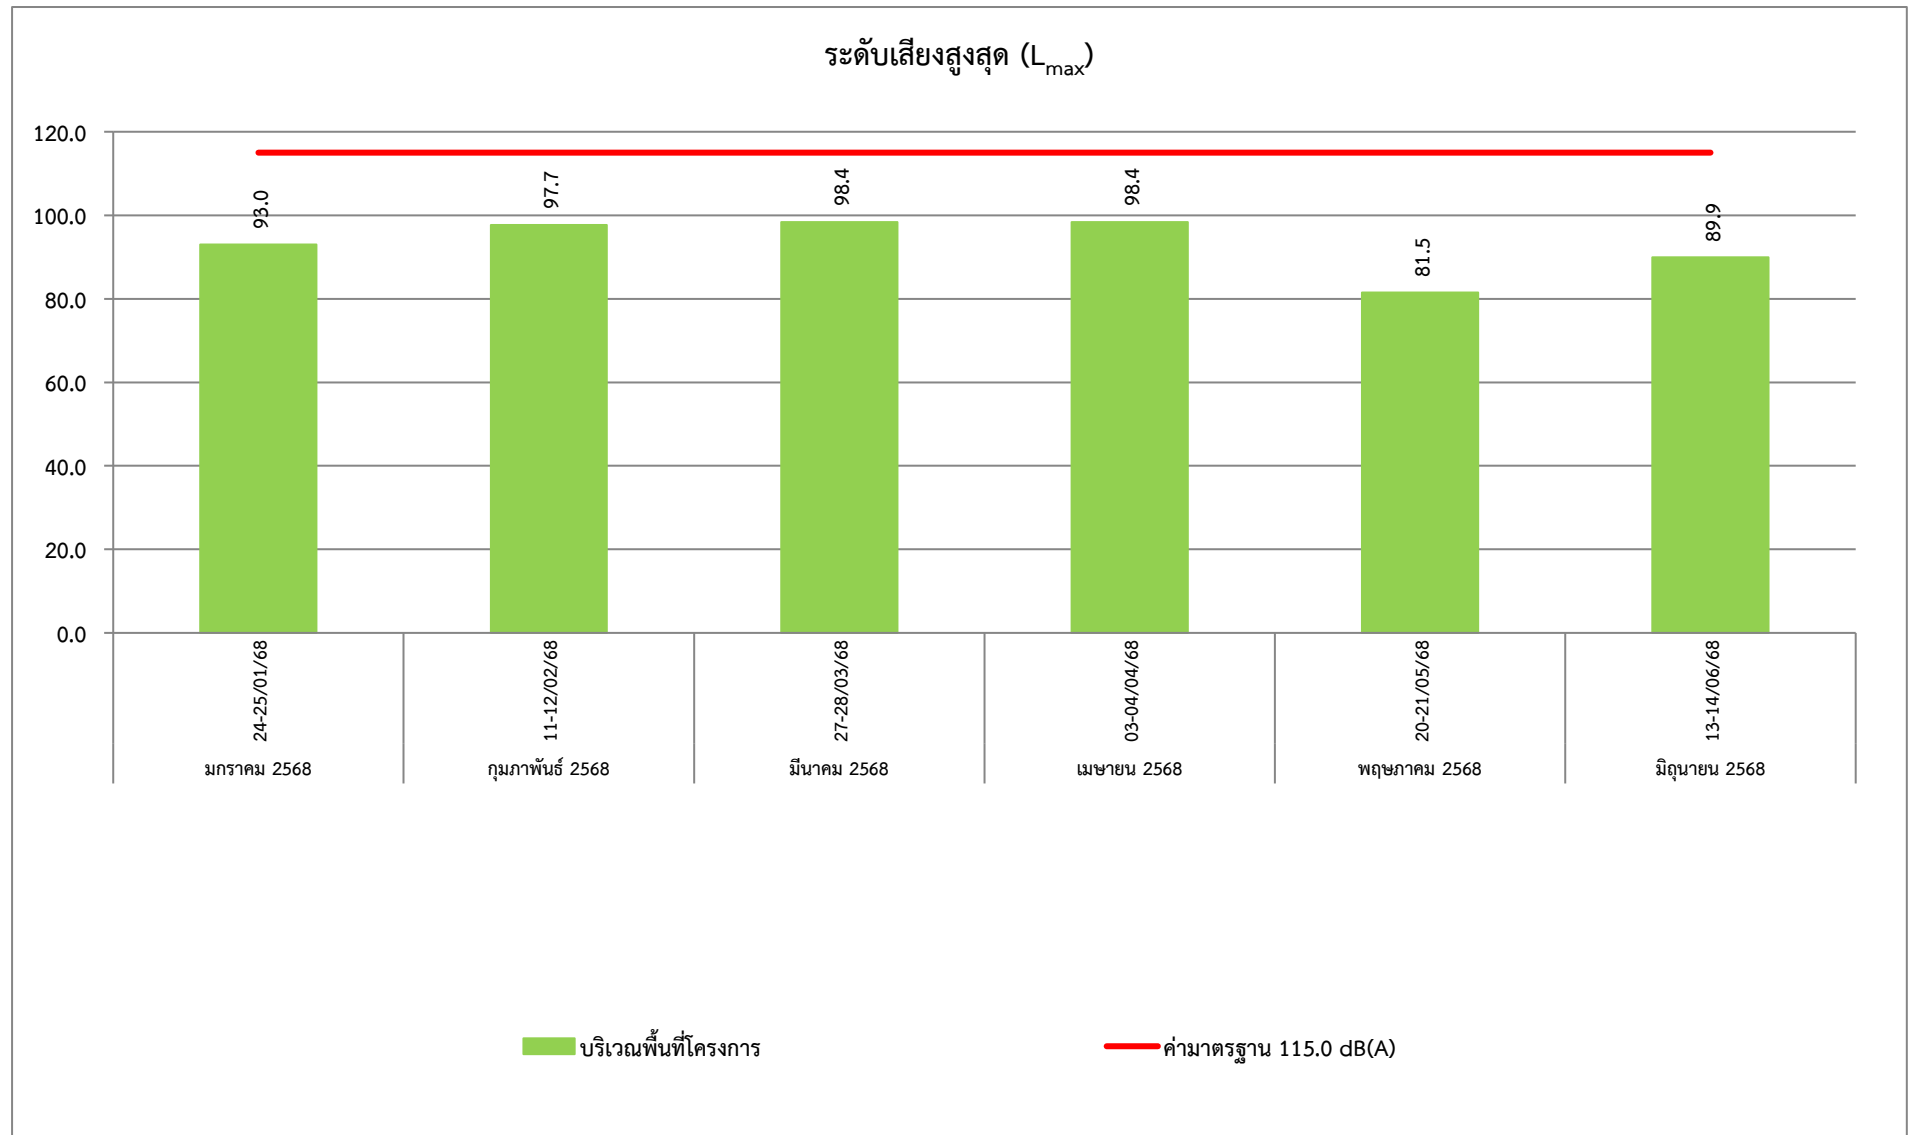
รูปที่ 3.4.2.1-2 กราฟผลการตรวจวัดระดับเสียงสูงสุด ( $L_{max}$ ) (ระยะก่อสร้าง)

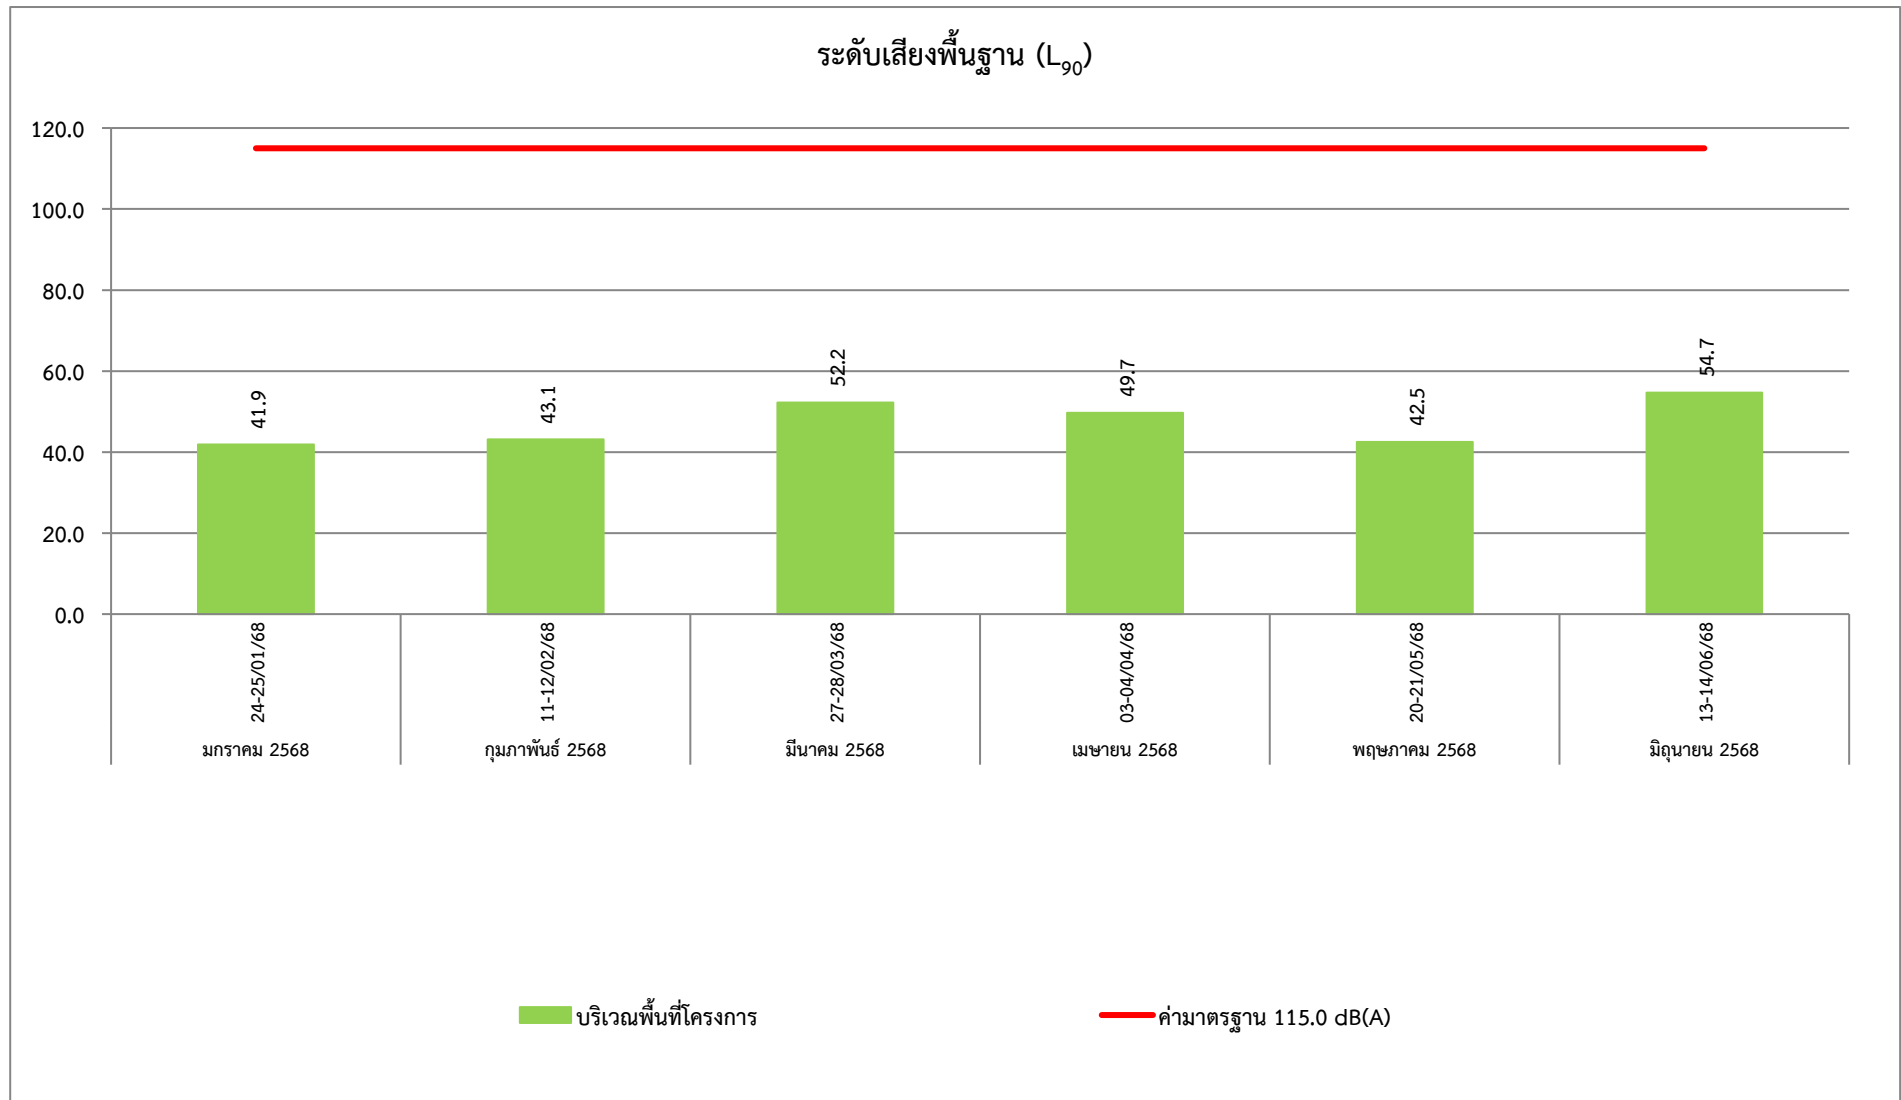
รูปที่ 3.4.2-3 กราฟผลการตรวจวัดระดับเสียงพื้นฐาน ( $L_{90}$ ) (ระยะก่อสร้าง)

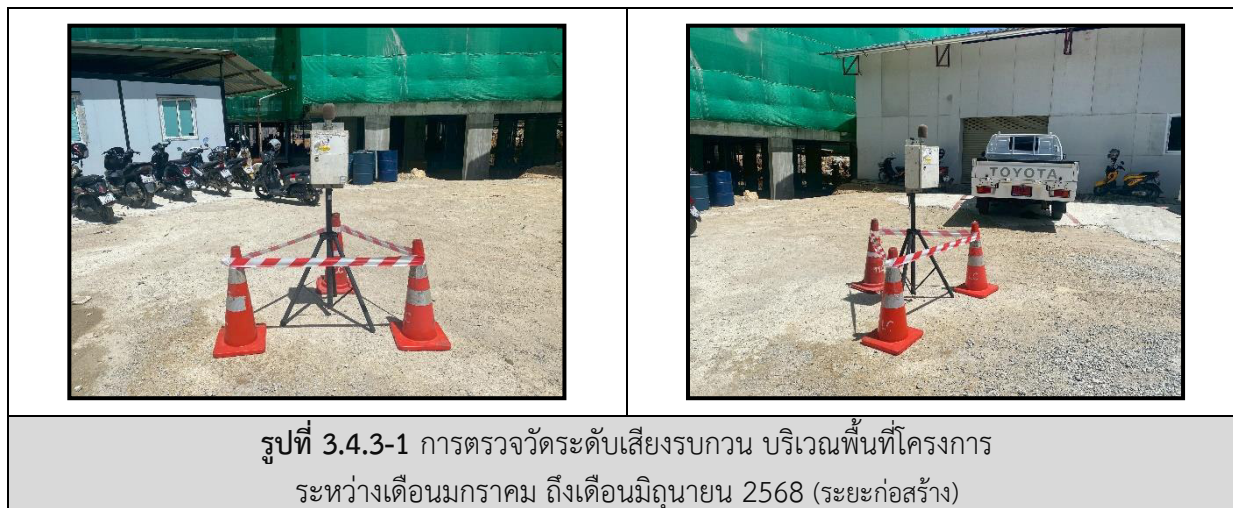
การติดตามตรวจสอบระดับเสียง ของโครงการโรงแรม ลายัน กรีน พาร์ค เฟส 2 (ระยะก่อสร้าง) ได้แก่ 1 บริเวณ คือ พื้นที่โครงการ ตรวจวัดระหว่างเดือนมกราคม ถึงเดือนมิถุนายน 2568 ตรวจวัด โครงการดัชนีการตรวจวัดประกอบด้วย ระดับเสียงรบกวนแสดงดังรูปที่ 3.4.3-1

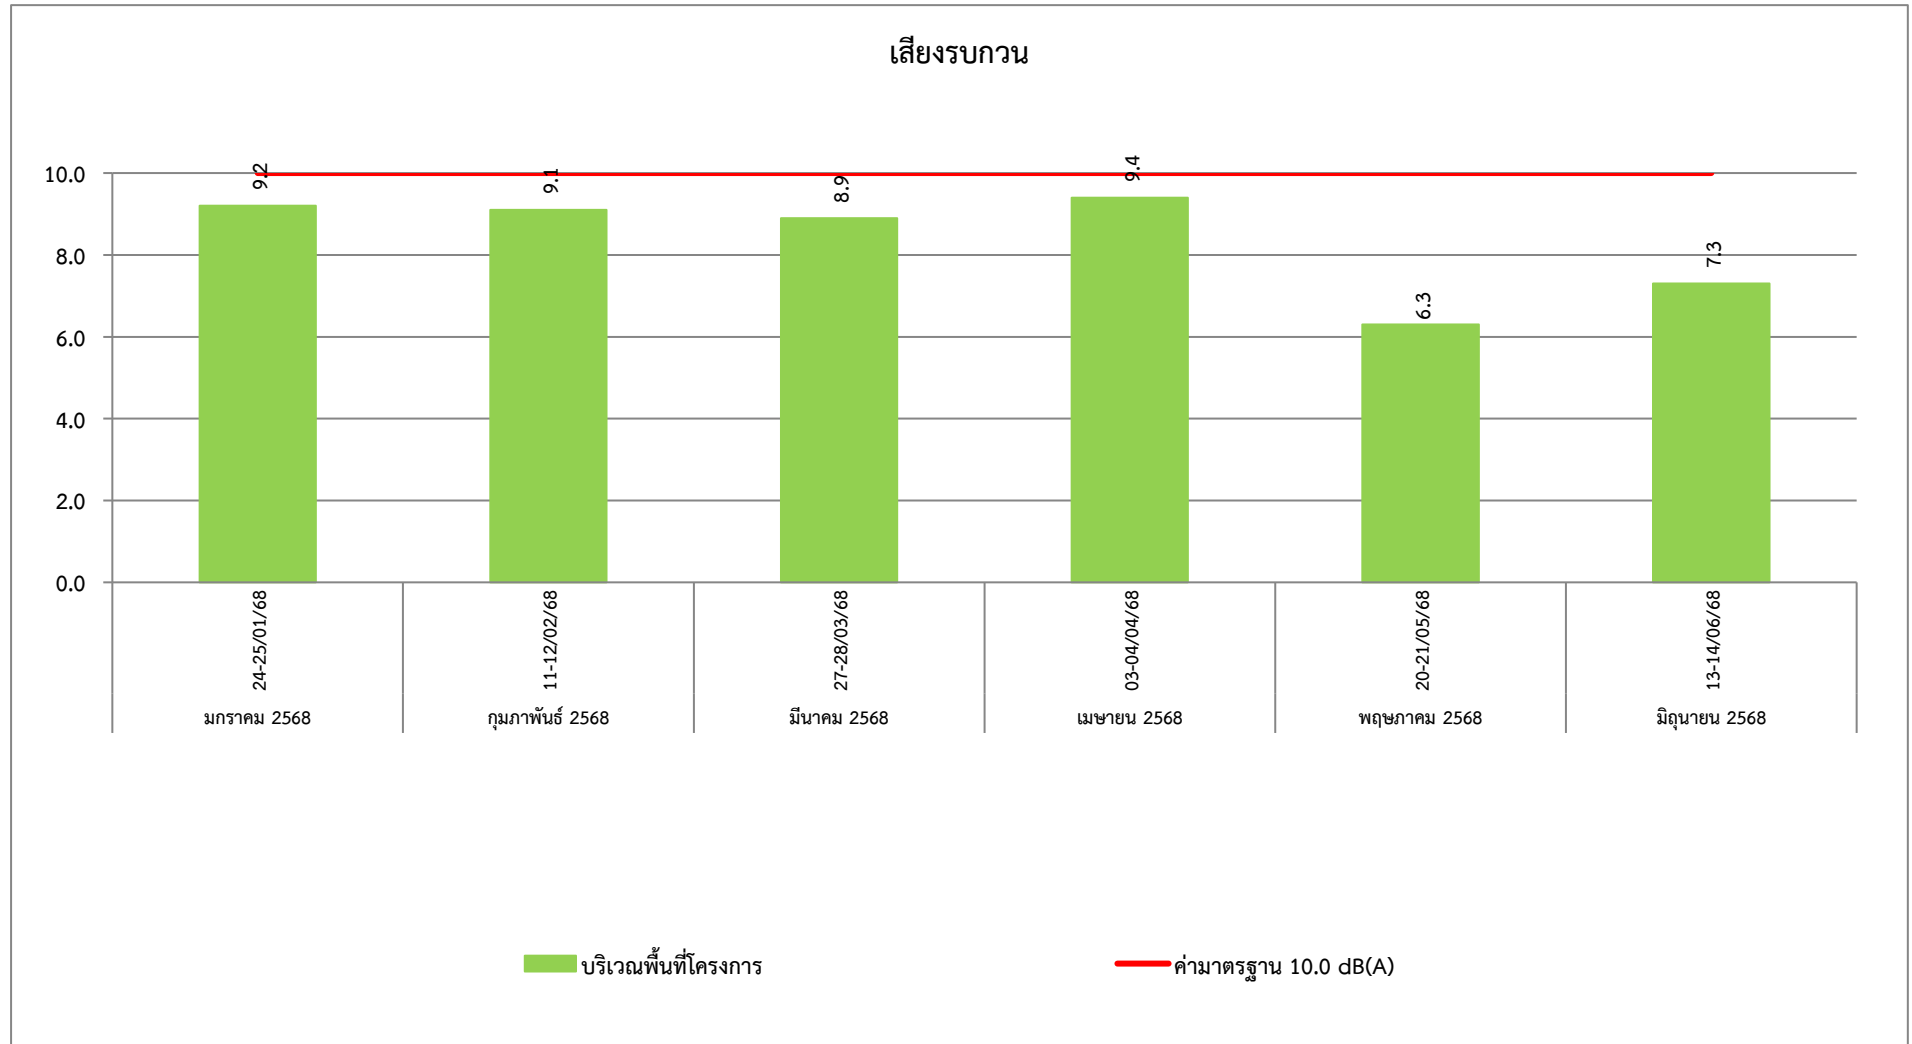
รูปที่ 3.4.3.1-1 กราฟผลการตรวจวัดระดับเสียงรบกวน (ระยะก่อสร้าง)

ผลการตรวจวัดระดับเสียงรบกวน ตรวจวัดระหว่างเดือนมกราคม ถึงเดือนมิถุนายน 2568 พบว่า มีค่าอยู่ระหว่าง 6.3-9.4 เดซิเบล (เอ) ซึ่งผลการตรวจวัดมีค่าอยู่ในเกณฑ์ที่มาตรฐานกำหนดตามประกาศคณะกรรมการควบคุมมลพิษ เรื่องวิธีการตรวจวัดระดับเสียงขณะไม่มีการรบกวน การตรวจวัดและคำนวณระดับเสียงขณะมีการรบกวน การคำนวณค่าระดับการรบกวน และแบบบันทึกการตรวจวัดเสียงรบกวนและตามประกาศคณะกรรมการสิ่งแวดล้อมแห่งชาติ ฉบับที่ 29 (พ.ศ.2550) เรื่อง ค่าระดับเสียงรบกวนแสดงดังตารางที่ 3.4.3-1 แสดงดังรูปที่ 3.4.3.1-2

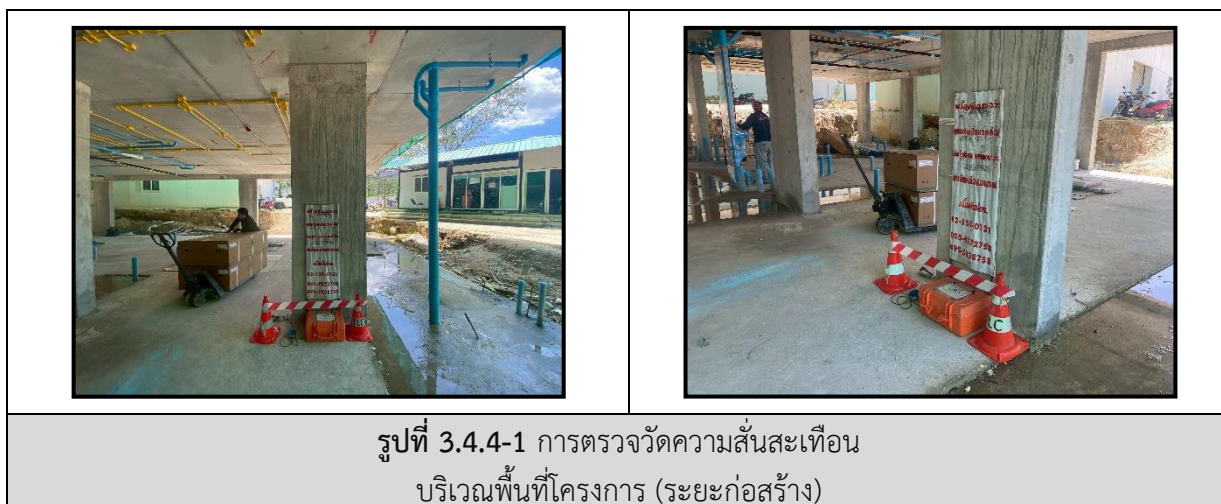
การติดตามตรวจสอบความสั่นสะเทือน ของโครงการอาคารชุด ลายัน กรีน พาร์ค เฟส 2 (ระยะก่อสร้าง) ตรวจวัดระหว่างเดือนมกราคม ถึงเดือนมิถุนายน 2568 ตรวจวัด 1 บริเวณ คือ บริเวณพื้นที่โครงการ ดัชนีการตรวจวัด ประกอบด้วย ความสั่นสะเทือน (Vibration) แสดงดังรูปที่ 3.4.4-1

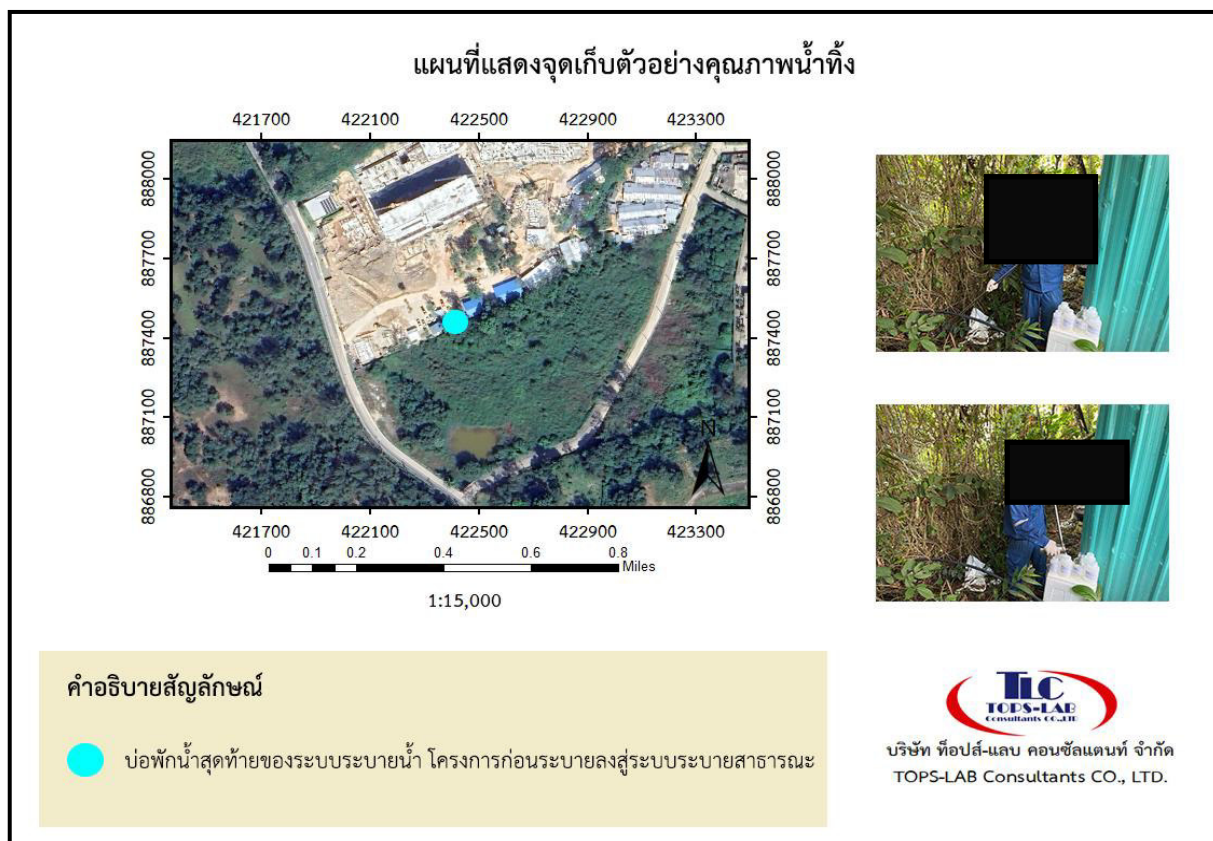
รูปที่ 3.4.5-1 แผนที่แสดงจุดการตรวจวิเคราะห์คุณภาพน้ำทิ้ง เดือนมกราคม ถึงเดือนมิถุนายน 2568

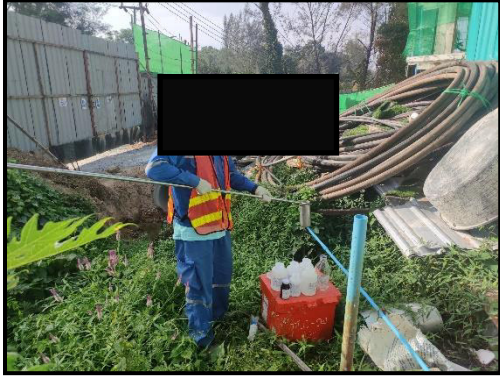
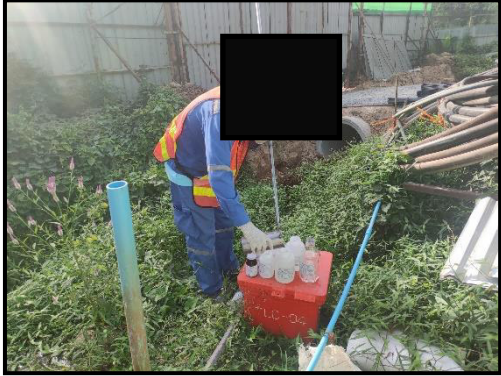
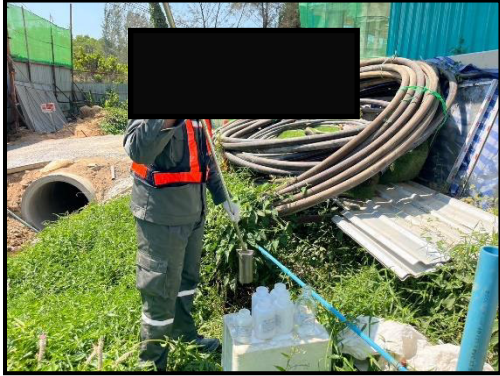
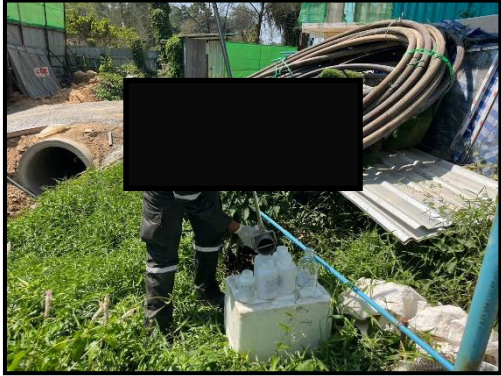
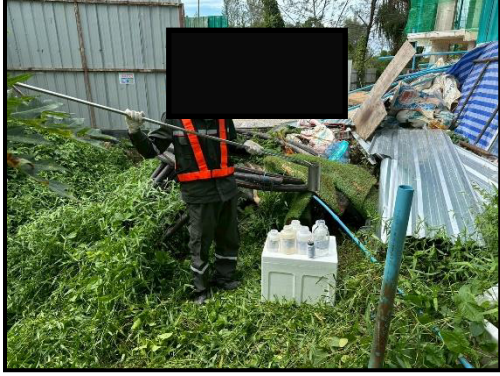
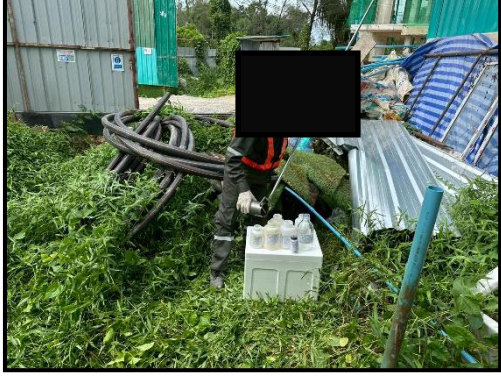
เดือนเมษายน 2568	
<p>รูปที่ 3.4.5-2 การติดตามตรวจสอบผลกระทบด้านคุณภาพน้ำทิ้ง บริเวณพื้นที่โครงการ ระหว่างเดือนมกราคม ถึงเดือนมิถุนายน 2568</p>
