## บทที่ 3

ผลการติดตามตรวจสอบผลกระทบสิ่งแวดล้อม

## รายงานติดตามตรวจสอบผลกระทบสิ่งแวดล้อม

การติดตามตรวจสอบผลกระทบสิ่งแวดล้อมของโครงการโรงแรม ลายัน กรีน พาร์ค เฟส 2 (ระยะก่อสร้าง) ของบริษัท เดอะ ภูเก็ต แฟมมิลี การ์เด็น จำกัด ได้ปฏิบัติตามมาตรการติดตามตรวจสอบคุณภาพสิ่งแวดล้อมตามรายงานการวิเคราะห์ผลกระทบสิ่งแวดล้อมที่ได้รับการพิจารณาเห็นชอบจากสำนักงานนโยบายและแผนทรัพยากรธรรมชาติและสิ่งแวดล้อม (สผ.) อ้างถึงหนังสือ ที่ [REDACTED] วันที่ 28 ธันวาคม 2565 (ภาคผนวก 1) ทั้งนี้ โครงการได้มอบหมายให้บริษัท [REDACTED] เป็นผู้ดำเนินการติดตามตรวจสอบผลกระทบสิ่งแวดล้อม พร้อมทั้งจัดทำรายงานผลการปฏิบัติตามมาตรการ ฯ ตรวจวัดระหว่างเดือนมกราคม ถึงเดือนมิถุนายน 2568 โดยมีรายละเอียดต่าง ๆ ซึ่งจะกล่าวในหัวข้อต่อไป

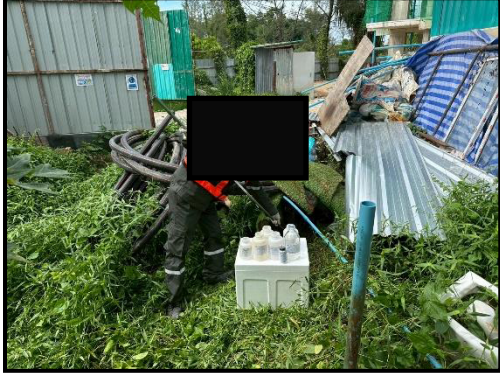
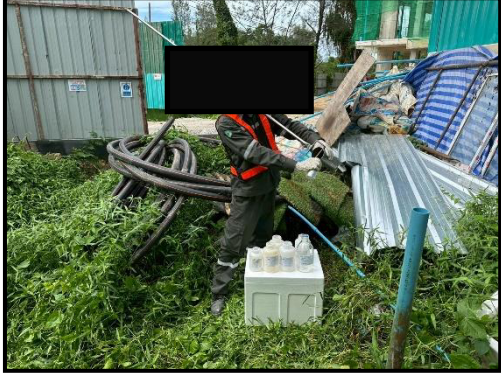
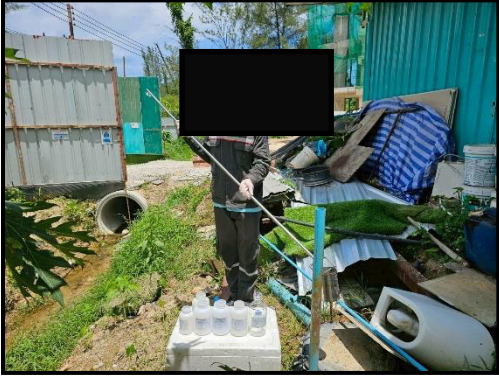
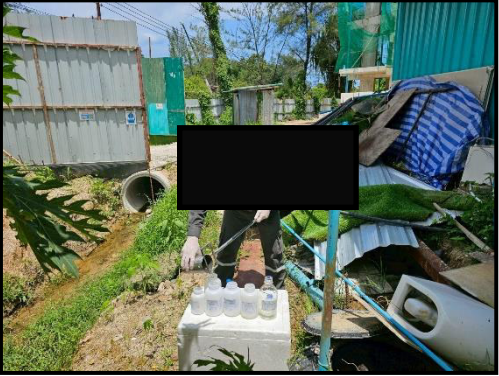
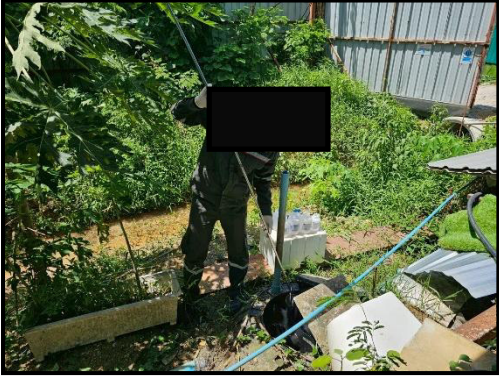
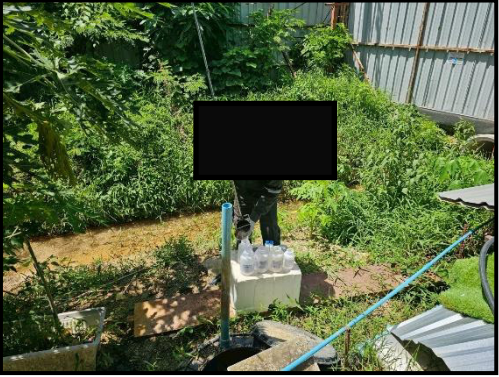
เดือนมิถุนายน 2568	
<p>รูปที่ 3.4.5-2 (ต่อ) การติดตามตรวจสอบผลกระทบด้านคุณภาพน้ำทิ้ง บริเวณพื้นที่โครงการ ระหว่างเดือนมกราคม ถึงเดือนมิถุนายน 2568</p>

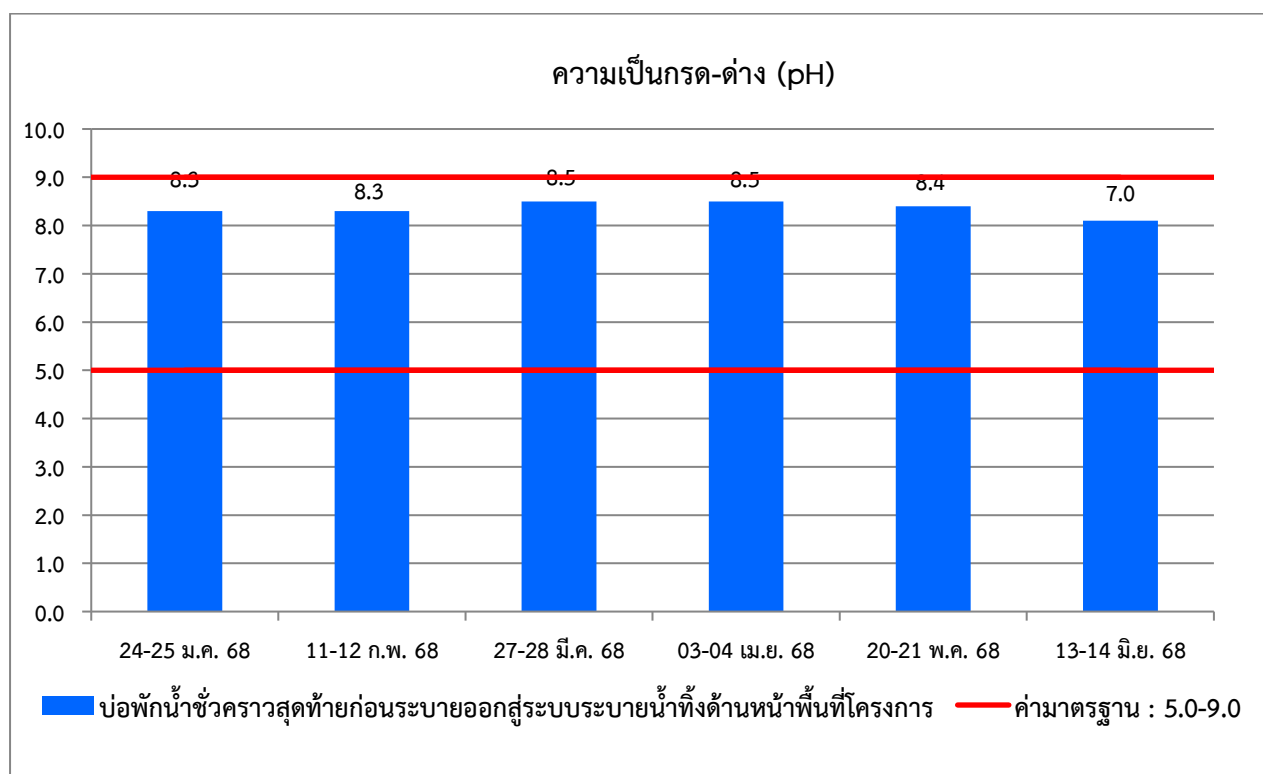
รูปที่ 3.4.5.1-1 กราฟผลการตรวจวิเคราะห์ค่าความเป็นกรด-ด่าง (pH)  
ระหว่างเดือนมกราคม ถึงเดือนมิถุนายน 2568

พบว่า มีค่าอยู่ในเกณฑ์ที่มาตรฐานกำหนดตามประกาศกระทรวงทรัพยากรธรรมชาติและสิ่งแวดล้อม เรื่อง กำหนดมาตรฐานควบคุมการระบายน้ำทิ้งจากอาคารบางประเภทและบางขนาด พ.ศ.2567 ลงวันที่ 28 มิถุนายน 2567 ประกาศในราชกิจจานุเบกษาเล่มที่ 141 ตอนที่ 233 ง วันที่ 27 สิงหาคม 2567 (ประเภท ข) ตรวจวัดระหว่างเดือนมกราคม ถึงเดือนมิถุนายน 2568 แสดงดังตารางที่ 3.5.4-1 และแสดงดังรูปที่ 3.5.4.1-1 ถึงรูปที่ 3.5.4.1-9

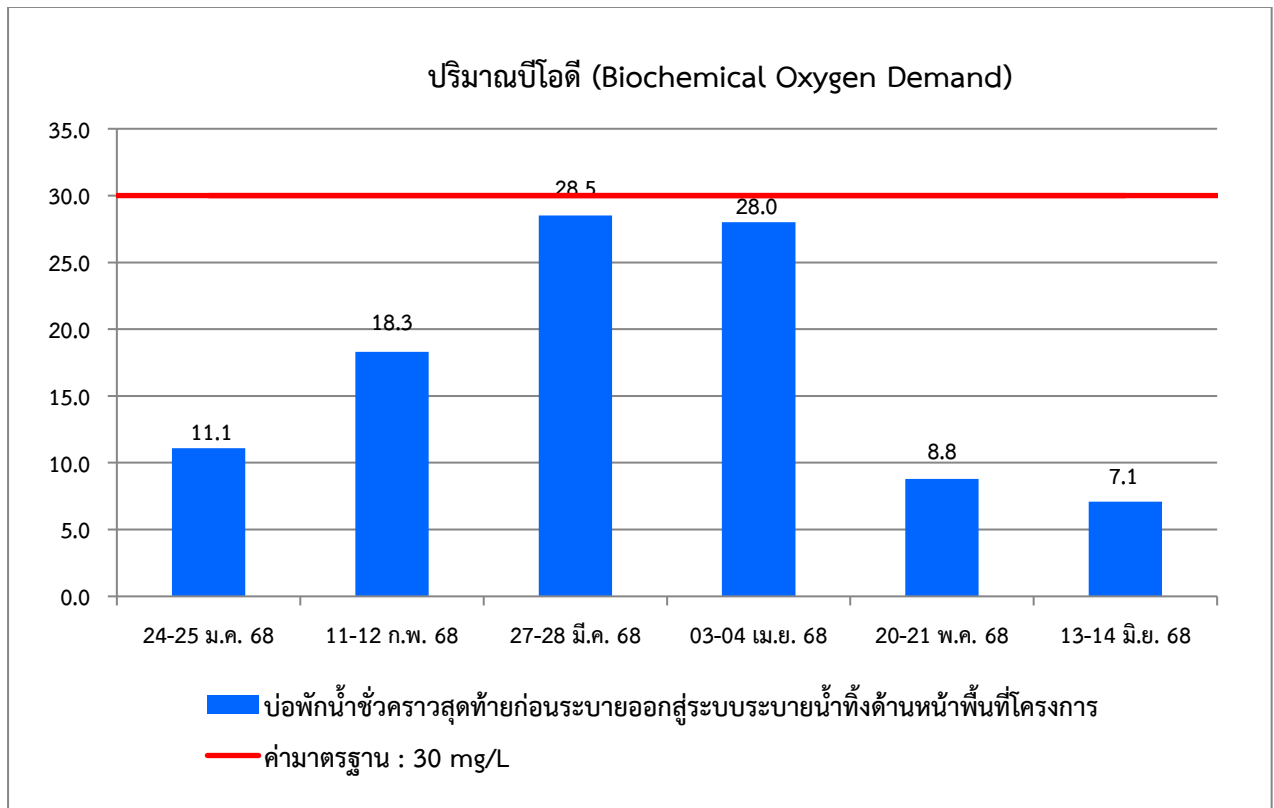
รูปที่ 3.4.5.1-2 กราฟผลการตรวจวิเคราะห์ค่าปริมาณบีโอดี (Biochemical Oxygen Demand)  
ระหว่างเดือนมกราคม ถึงเดือนมิถุนายน 2568

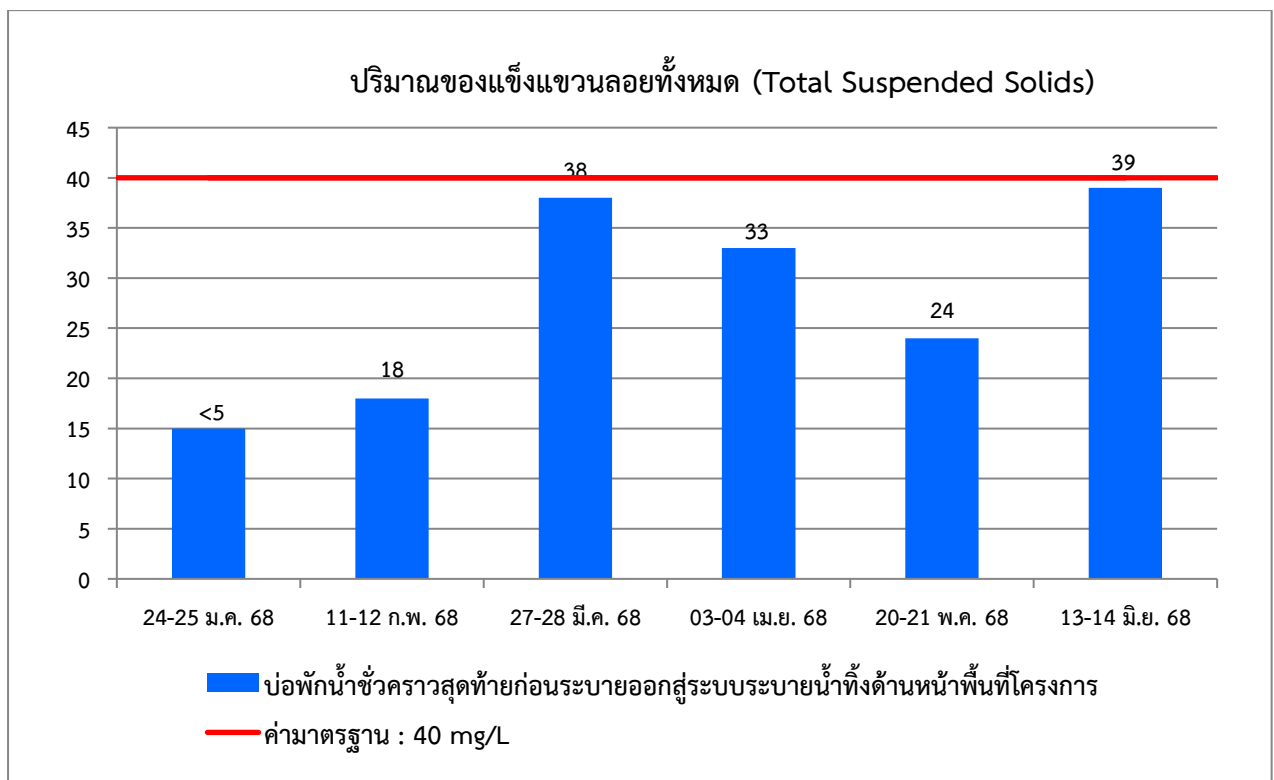
รูปที่ 3.4.5.1-3 กราฟผลการตรวจวิเคราะห์ค่าปริมาณของแข็งแขวนลอยทั้งหมด (Total Suspended Solids)  
ระหว่างเดือนมกราคม ถึงเดือนมิถุนายน 2568

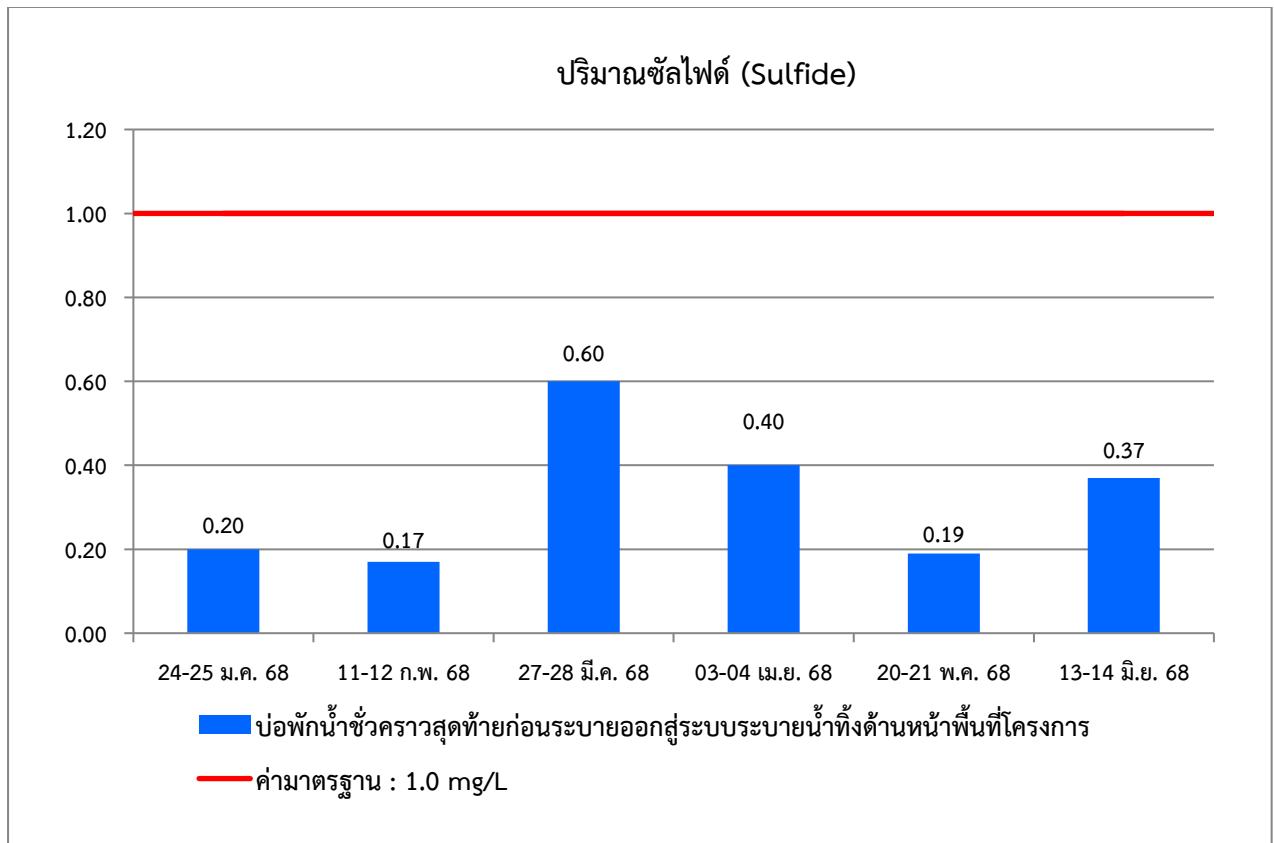
รูปที่ 3.4.5.1-4 กราฟผลการตรวจวิเคราะห์ค่าปริมาณซัลไฟด์ (Sulfide)  
ระหว่างเดือนมกราคม ถึงเดือนมิถุนายน 2568

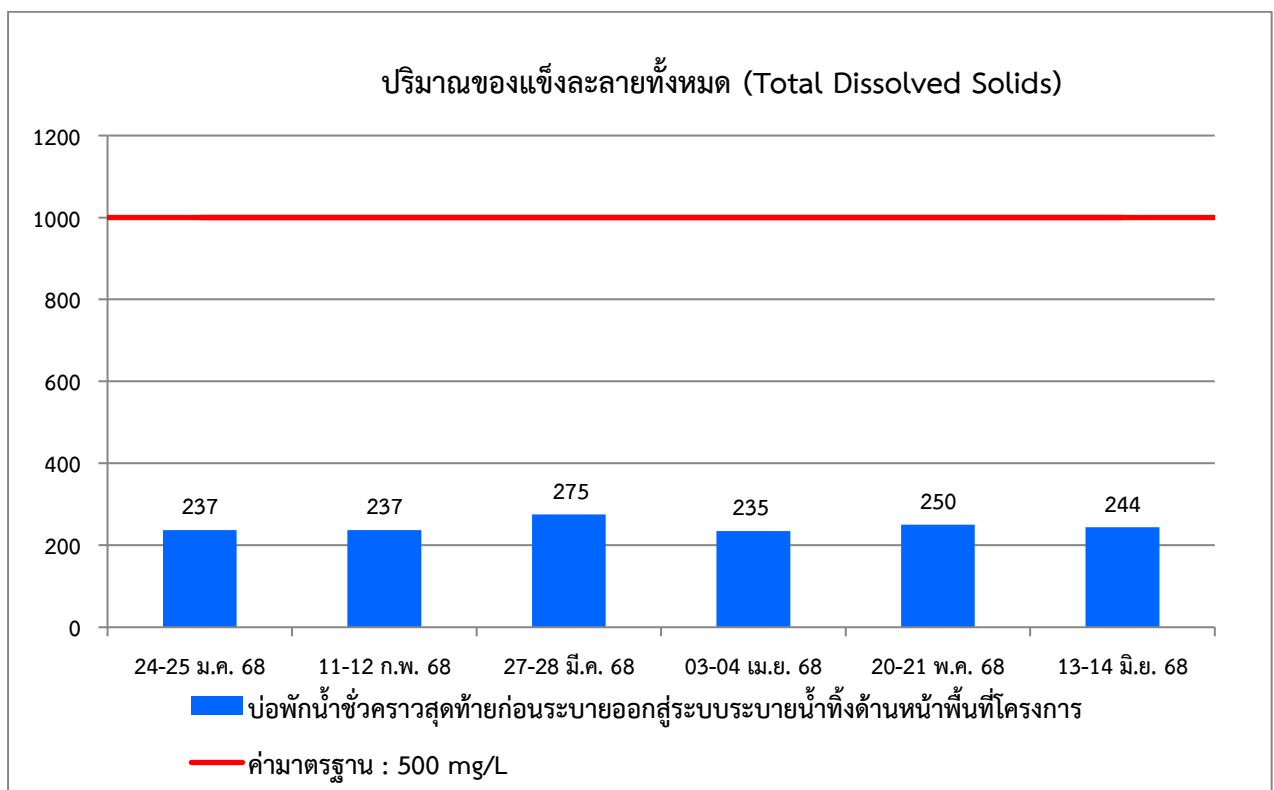
รูปที่ 3.4.5.1-5 กราฟผลการตรวจวิเคราะห์ค่าปริมาณของแข็งละลายทั้งหมด (Total Dissolved Solids)  
ระหว่างเดือนมกราคม ถึงเดือนมิถุนายน 2568

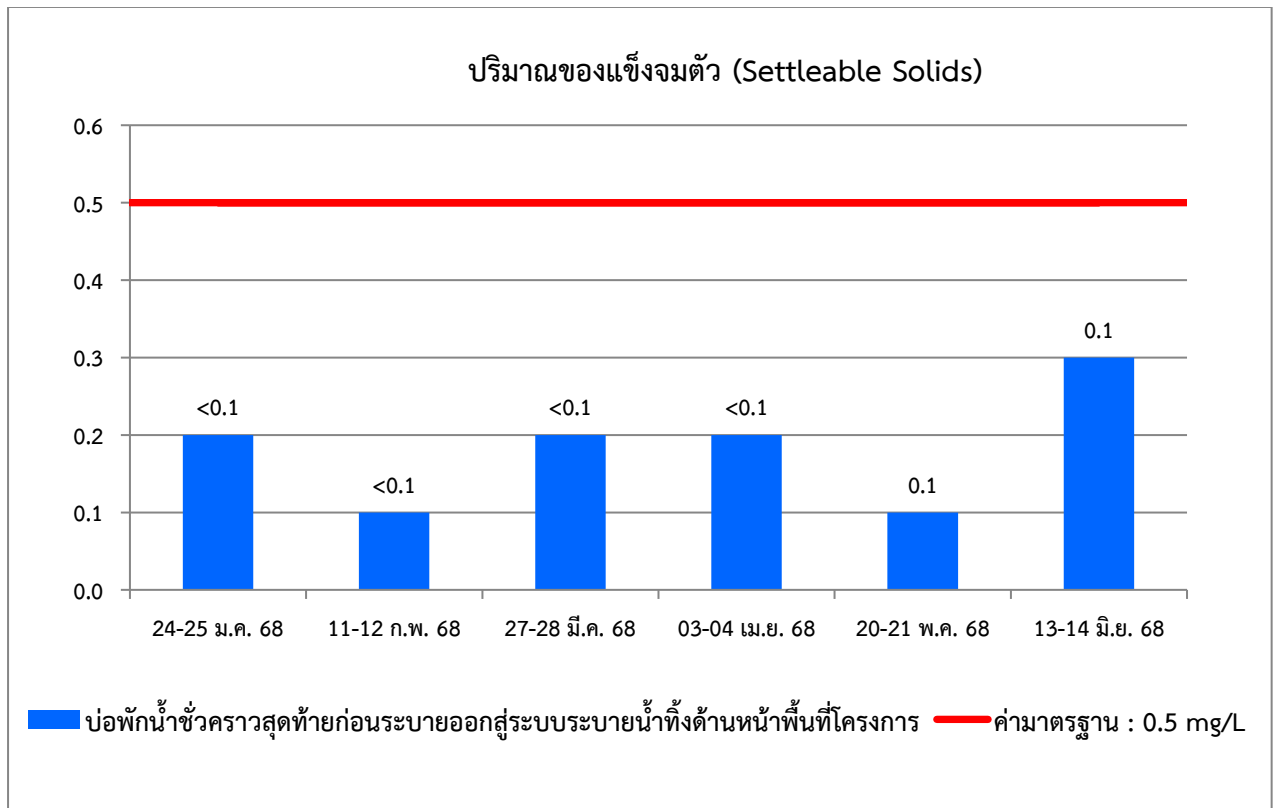
รูปที่ 3.4.5.1-6 กราฟผลการตรวจวิเคราะห์ค่าปริมาณของแข็งจมตัว (Settleable Solids)  
ระหว่างเดือนมกราคม ถึงเดือนมิถุนายน 2568

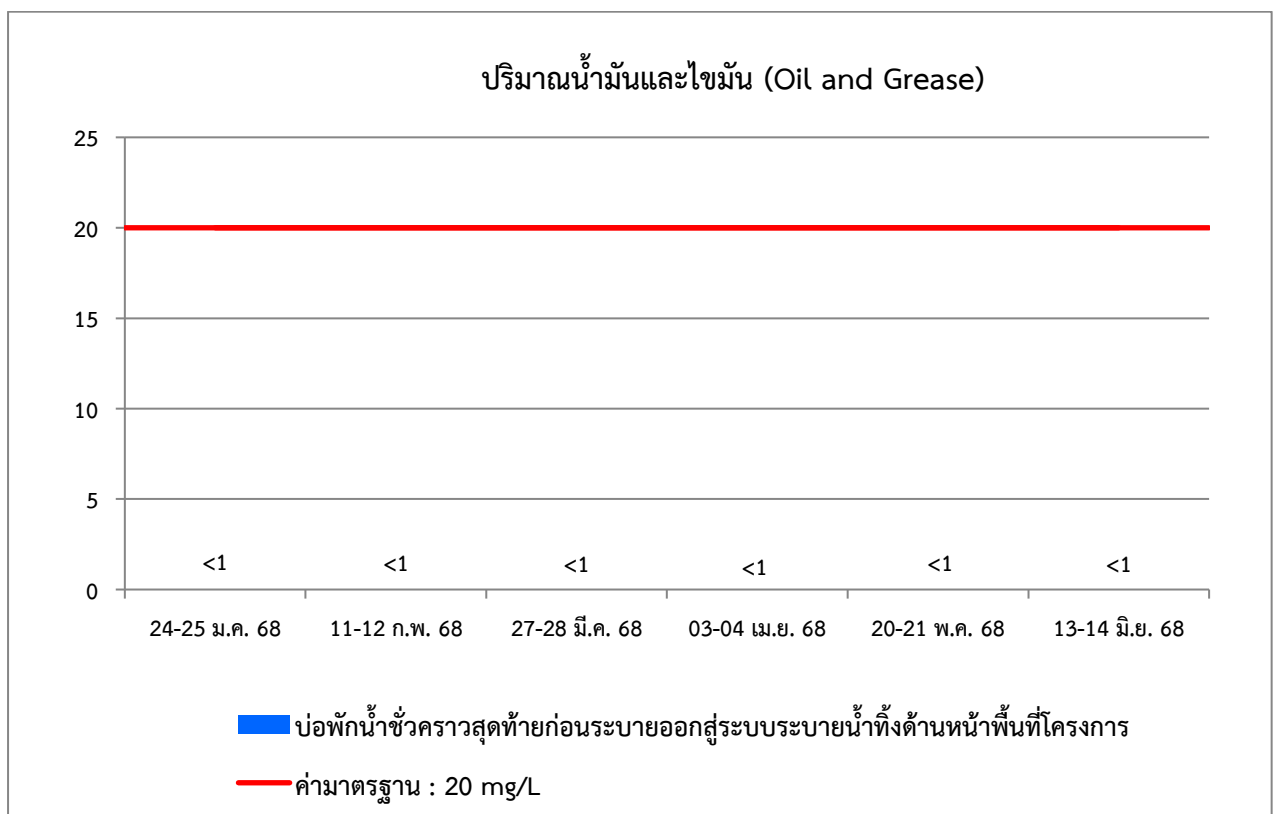
รูปที่ 3.4.5.1-7 กราฟผลการตรวจวิเคราะห์ค่าปริมาณน้ำมันและไขมัน (Oil and Grease)  
ระหว่างเดือนมกราคม ถึงเดือนมิถุนายน 2568

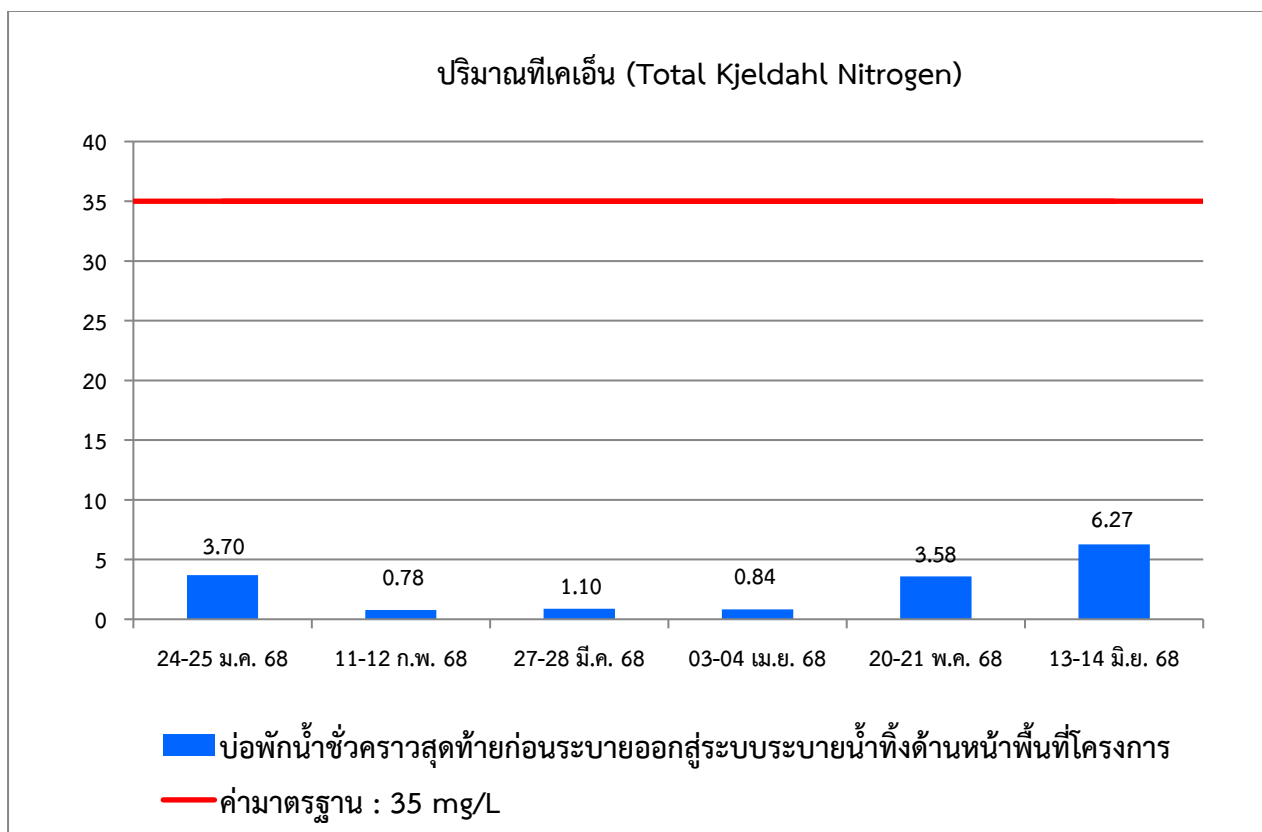
รูปที่ 3.4.5-8 กราฟผลการตรวจวิเคราะห์ค่าปริมาณที่เคเอ็น (Total Kjeldahl Nitrogen)  
ระหว่างเดือนมกราคม ถึงเดือนมิถุนายน 2568

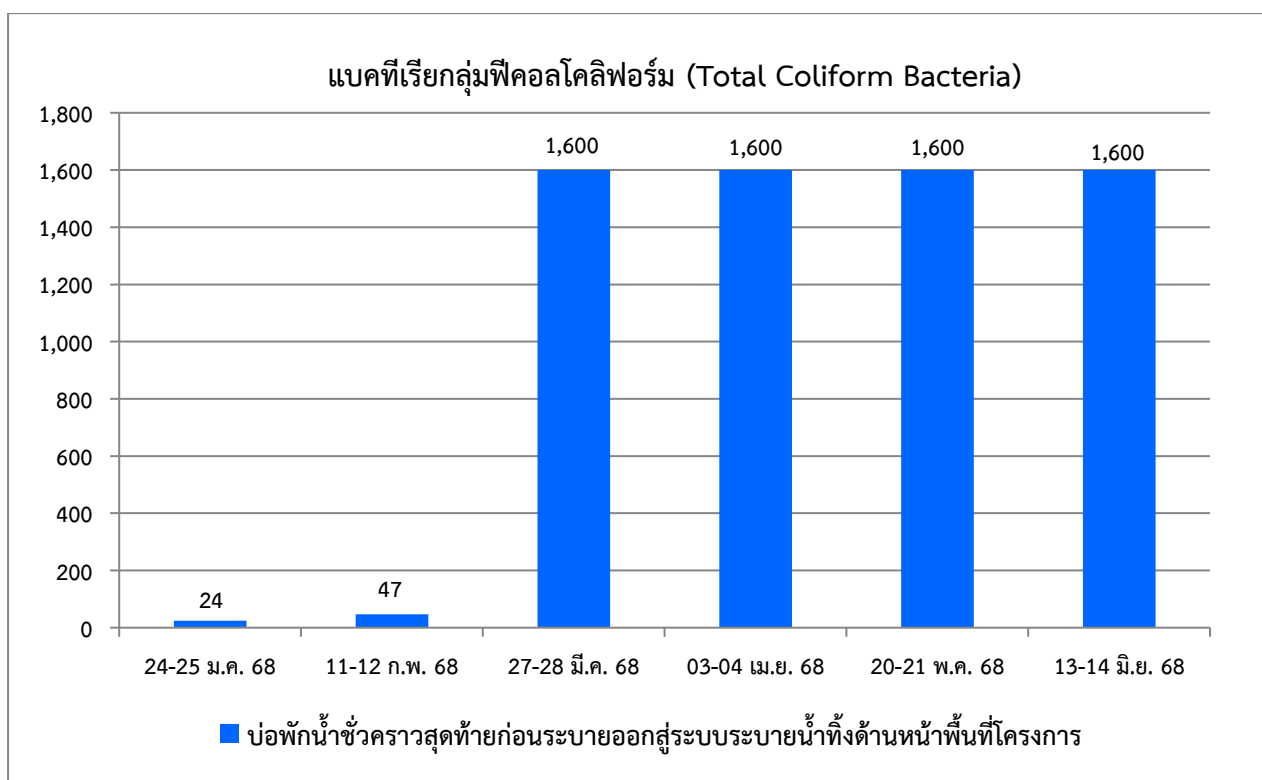
รูปที่ 3.4.5-9 กราฟผลการตรวจวิเคราะห์ค่าแบคทีเรียกลุ่มฟีคอลโคลิฟอร์ม (Total Coliform Bacteria)  
ระหว่างเดือนมกราคม ถึงเดือนมิถุนายน 2568
