งานจ้างที่ปรึกษาติดตามตรวจสอบผลการปฏิบัติตามมาตรการที่
กำหนดไว้ในรายงานการประเมินผลกระทบสิ่งแวดล้อม
ท่าอากาศยานกระบี่ ตรัง สุราษฎร์ธานี ระนอง นครศรีธรรมราช
ชุมพร นราธิวาส หัวหิน และเบตง (ภาคใต้)
ประจำปีงบประมาณ 2568

โครงการท่าอากาศยานหัวหิน

รายงานผลการปฏิบัติตามมาตรการป้องกันและแก้ไขผลกระทบสิ่งแวดล้อม
และมาตรการติดตามตรวจสอบผลกระทบสิ่งแวดล้อม
โครงการท่าอากาศยานหัวหิน

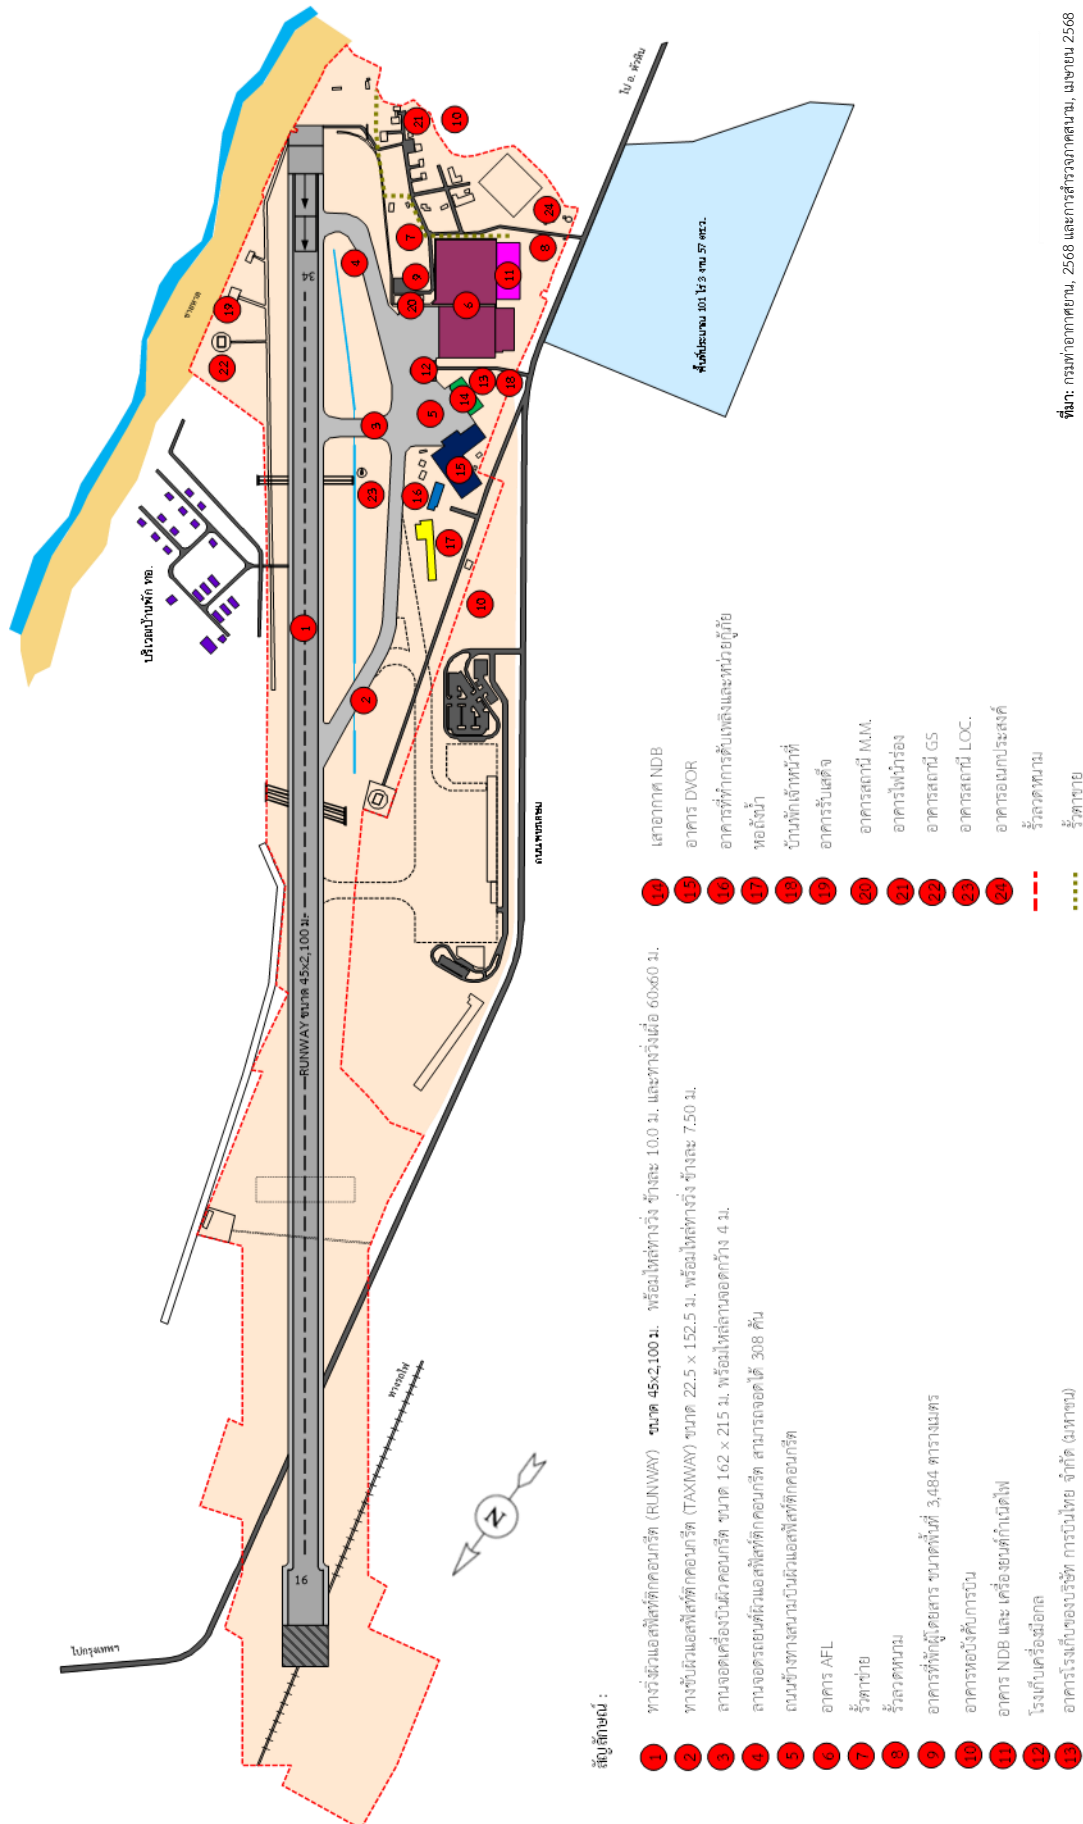
รูปที่ 1.2.2-1 แผนผังองค์ประกอบหลักภายในท่าอากาศยานหัวหิน

องค์ประกอบภายในท่าอากาศยานหัวหิน ดังแสดงในรูปที่ 1.2.2-1 เพื่อใช้ประกอบกิจกรรมที่เกี่ยวข้องกับการบินรายละเอียดดังนี้

(1) ทางวิ่ง (RUNWAY) ขนาด 45 x 2,100 ม. พร้อมไหล่ทางวิ่ง ข้างละ 7.50 ม. และทางวิ่งเผื่อ ขนาด 50 x 29 ม. และ 65 x 60 ม.

(2) ทางขับ (TAXIWAY A) ขนาด 15 x 882.45 ม. พร้อมไหล่ทางขับ ข้างละ 5.00 ม.

(3) ทางขับ (TAXIWAY B) ขนาด 15 x 135.28 ม. พร้อมไหล่ทางขับ ข้างละ 5.00 ม.

(4) ทางขับ (TAXIWAY C) ขนาด 15 x 256.26 ม. พร้อมไหล่ทางขับ ข้างละ 5.00 ม.

(5) ลานจอดเครื่องบินขนาด 85 x 90, 140 x 170 ม. พร้อมไหล่ลานจอดกว้าง 2.75 ม.

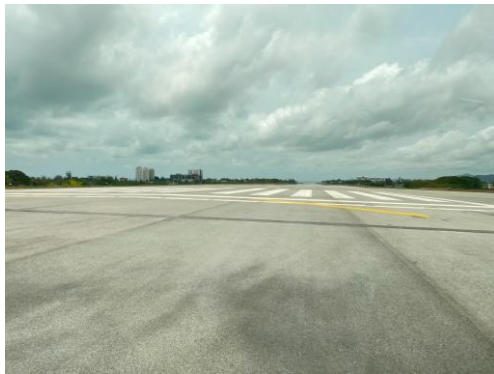
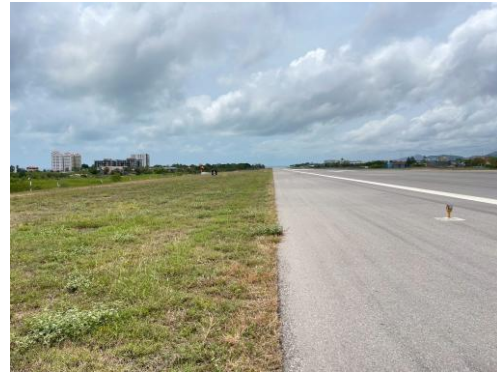
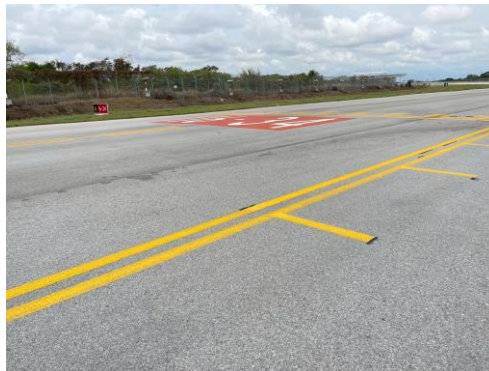
รูปที่ 1.2.9-1 ลักษณะทางกายภาพท่าอากาศยานหัวหินปัจจุบัน

ท่าอากาศยานหัวหินมีกิจกรรมการก่อสร้างขยายความกว้างทางวิ่ง ซึ่งปัจจุบันดำเนินการก่อสร้างไปแล้วร้อยละ 99.85 ข้อมูล ณ เดือนเมษายน 2568 ดังรูปที่ 1.2.9-1

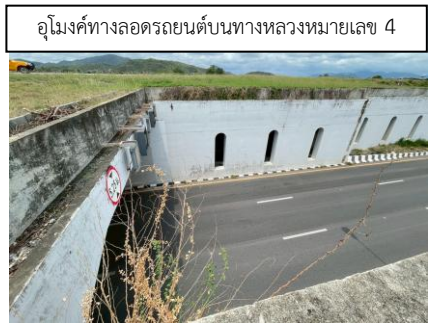
เงื่อนไขตามมาตรการ	ผลการปฏิบัติ	ปัญหา อุปสรรคที่ไม่สามารถปฏิบัติตามมาตรการและแนวทางแก้ไข	ภาพประกอบมาตรการ
1. คุณภาพอากาศ 1) กำหนดให้พื้นที่ภายในอุโมงค์รถยนต์เป็นเขตห้ามหยุดรถ (เส้นสีเหลืองไขว้)	- ภายในพื้นที่อุโมงค์รถยนต์ตลอดได้ทางวิ่ง ทางกรมทางหลวงไม่ได้ดำเนินการทาเส้นสีเหลืองไขว้ไว้บริเวณถนน แต่ได้ดำเนินการทาเส้นแถบขาว-แดงเพื่อกำหนดเป็นเขตห้ามหยุดรถแทน - ปัจจุบันอุโมงค์รถยนต์ตลอดได้ทางวิ่งอยู่ภายใต้ความดูแลและรับผิดชอบของกรมทางหลวง	-

<p>อุโมงค์ทางลอดรถยนต์บนทางหลวงหมายเลข 4</p>

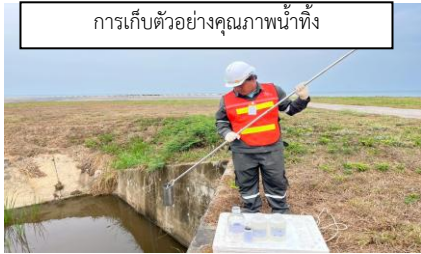
เงื่อนไขตามมาตรการ	ผลการปฏิบัติ	ปัญหา อุปสรรคที่ไม่สามารถปฏิบัติตามมาตรการและแนวทางแก้ไข	ภาพประกอบมาตรการ
3. คุณภาพน้ำ 1) จัดจ้างผู้ควบคุมระบบบำบัดน้ำเสียให้บริการดูแลระบบบำบัดน้ำเสีย	- ท่าอากาศยานหัวหินจัดให้มีเจ้าหน้าที่ควบคุมและดูแลระบบบำบัดน้ำเสียบริเวณท่าอากาศยานและบริเวณบ้านพักเจ้าหน้าที่ และมีการสุบกากตะกอนทิ้งปีละ 1 ครั้ง - จากการเก็บตัวอย่างและผลการวิเคราะห์คุณภาพน้ำทั้ง วันที่ 2 เมษายน 2568 พบว่าคุณภาพน้ำทั้งมีค่าอยู่ในเกณฑ์มาตรฐานกำหนด	-

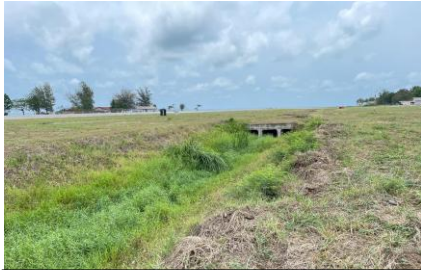
4. การระบายน้ำ ทำการก่อสร้างอาคารระบายน้ำเพิ่มเติมเพื่อระบายน้ำจากห้วยน้อยเลียบข้างทางวิ่งออกสู่อ่าวไทยประกอบด้วย <ul style="list-style-type: none"> • ช่วงห้วยน้อยถึงถนนเพชรเกษม (หมายเลข 1 ถึง 2) เป็นรางเปิดขนาด 5.4x1.8 ม. ลึก 1.8 ม. 	- ท่าอากาศยานหัวหินมีการก่อสร้างรางระบายน้ำเพิ่มเติม เพื่อระบายน้ำจากห้วยน้อยเลียบข้างทางวิ่งออกสู่อ่าวไทยมีรายละเอียดดังต่อไปนี้ - มีการสร้างรางระบายน้ำช่วงห้วยน้อยถึงถนนเพชรเกษมเป็นรางเปิดขนาด 5.4 x1.8 ม. ลึก 1.8 ม. แต่จากการสำรวจพบว่ามีกรปกคลุมของวัชพืช และต้นหญ้าขึ้นอย่างหนาแน่น	- ให้ท่าอากาศยานดำเนินการตัดหญ้า และขุดลอกรางระบายน้ำดังกล่าว เพื่อไม่ให้เกิดการกีดขวางทางระบายน้ำ และดำเนินการขุดลอกอย่างน้อยปีละ 1 ครั้ง

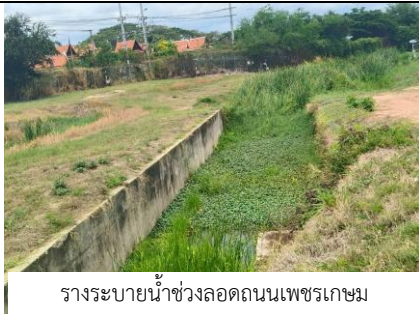
เงื่อนไขตามมาตรการ	ผลการปฏิบัติ	ปัญหา อุปสรรคที่ไม่สามารถปฏิบัติตามมาตรการและแนวทางแก้ไข	ภาพประกอบมาตรการ
<ul style="list-style-type: none"> ช่วงลอดถนนเพชรเกษม (หมายเลข 2 ถึง 3) เป็นท่อลอดสี่เหลี่ยมขนาดกว้าง ท่อลอดขนาด 1.8x1.8 ม. 3 ท่อเรียง 	<ul style="list-style-type: none"> บริเวณช่วงลอดถนนเพชรเกษมมีระบบระบายน้ำลักษณะเป็นท่อลอดสี่เหลี่ยม ขนาด 1.8x1.8 ม. 3 ท่อเรียง แต่จากการสำรวจ พบว่ามีวัชพืชขึ้นปกคลุม จึงไม่สามารถมองเห็นท่อลอดได้ 	<ul style="list-style-type: none"> ให้ท่าอากาศยานดำเนินการตัดหญ้า และขุดลอกทางระบายน้ำดังกล่าว เพื่อไม่ให้เกิดการกีดขวางทางระบายน้ำ และดำเนินการขุดลอกอย่างน้อยปีละ 1 ครั้ง

<p>รางระบายน้ำช่วงลอดถนนเพชรเกษม</p>
<ul style="list-style-type: none"> ช่วงถนนเพชรเกษมถึงห้วยสนามบิน (หมายเลข 3 ถึง 4) เป็นรางเปิดรูปตัว U ขนาด 6.0x2.0 ม. ลึก 1.8 ม. 	<ul style="list-style-type: none"> รางระบายน้ำรูปตัวยู ขนาด 6.0x2.0 ม. ลึก 1.8 ม. แต่จากการสำรวจพบวัชพืชขึ้นปกคลุม แต่ยังไม่พบปัญหาในการระบายน้ำแต่อย่างใด 	<ul style="list-style-type: none"> ให้ท่าอากาศยานตรวจสอบประสิทธิภาพการระบายน้ำ หากพบว่ามีกีดขวางการระบายน้ำให้ขุดลอกทางระบายน้ำดังกล่าว 	-

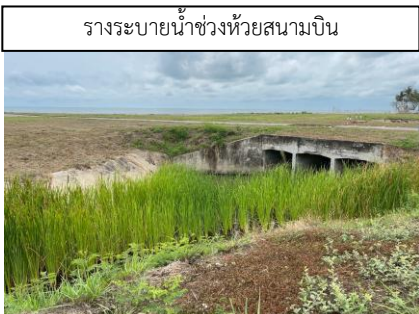
<ul style="list-style-type: none"> จุดเชื่อมรางระบายน้ำห้วยสนามบิน (หมายเลข 4) ทำการปรับปรุงผนังป้องกันการกัดเซาะขอบตลิ่งและพื้นห้วยสนามบินบริเวณปากรางระบายน้ำสองฝั่งห้วยสนามบินและปากท่อลอดใต้ห้วยสนามบิน 	<ul style="list-style-type: none"> บริเวณจุดเชื่อมรางระบายน้ำห้วยสนามบิน มีการสร้างผนังป้องกันการกัดเซาะขอบตลิ่งและพื้นห้วยสนามบินบริเวณปากรางระบายน้ำสองฝั่งห้วยสนามบินและปากท่อลอดใต้ห้วยสนามบิน 	-	-
<ul style="list-style-type: none"> ช่วงห้วยสนามบินถึงอ่าวไทย (หมายเลข 4 ถึง 9) เป็นรางเปิดรูปตัว U ขนาดกว้าง 6.0 ม. สลับท่อลอดสี่เหลี่ยมขนาดกว้าง 2.4 ม. ลึก 2.0 ม. 3 ท่อเรียงกันช่วงลอดใต้ทางขับ 	<ul style="list-style-type: none"> บริเวณช่วงห้วยสนามบินถึงอ่าวไทยมีรางระบายน้ำแบบรางเปิดรูปตัว U ขนาดกว้าง 6.0 ม. สลับท่อลอดสี่เหลี่ยมขนาดกว้าง 2.4 ม. ลึก 2.0 ม. 3 ท่อเรียงกันช่วงลอดใต้ทางขับ จากการสำรวจพบว่ามีวัชพืชขึ้นปกคลุม แต่ยังไม่พบปัญหาในการระบายน้ำแต่อย่างใด 	<ul style="list-style-type: none"> ให้ท่าอากาศยานดำเนินการตัดหญ้า และขุดลอกทางระบายน้ำ เพื่อไม่ให้เกิดการกีดขวางทางระบายน้ำ และดำเนินการขุดลอกอย่างน้อยปีละ 1 ครั้ง

<p>รางระบายน้ำช่วงห้วยสนามบิน</p>

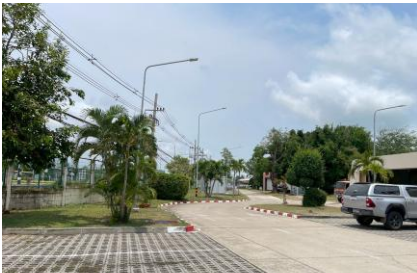
5. ภูมิสถาปัตย์ 1) ปลุกต้นไม้บริเวณแนวรั้วท่าอากาศยานหัวหิน และสถาบันการบินพลเรือน	<ul style="list-style-type: none"> ท่าอากาศยานหัวหินดำเนินการปลุกต้นไม้ ได้แก่ ต้นปาล์ม ไม้ทรงพุ่มขนาดเล็ก ได้แก่ ต้นเฟื่องฟ้า ชะอึกเกียน และไม้ขนาดใหญ่ ส่วนแนวรั้วของสถาบันการบินพลเรือนมีการปลุกไม้ทรงพุ่มขนาดเล็กไว้บริเวณด้านหน้า แต่บริเวณด้านอื่นๆ ของแนวรั้วไม่มีการปลุกต้นไม้ 	-

<p>ต้นไม้บริเวณแนวรั้วของท่าอากาศยานหัวหิน</p>

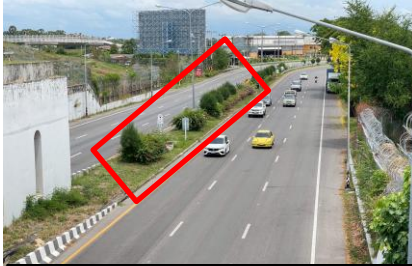
เงื่อนไขตามมาตรการ	ผลการปฏิบัติ	ปัญหา อุปสรรคที่ไม่สามารถปฏิบัติตามมาตรการและแนวทางแก้ไข	ภาพประกอบมาตรการ
3) ปลุกต้นไม้ขนาดเล็กบนไหล่ทางวิ่ง	- บริเวณไหล่ทางซ้ายของถนนเพชรเกษม ได้มีการออกแบบให้มีเกาะกลางถนน โดยกรมทางหลวงได้มีการปลุกต้นไม้ขนาดเล็กบริเวณเกาะกลาง	- ควรยกเลิกมาตรการ : เพื่อให้สอดคล้องกับภารกิจและหน้าที่ของหน่วยงาน เนื่องจากบริเวณเกาะกลางถนนเป็นอำนาจหน้าที่ของกรมทางหลวงในการดูแล

สภาพพื้นที่บริเวณเกาะกลางถนนเพชรเกษม

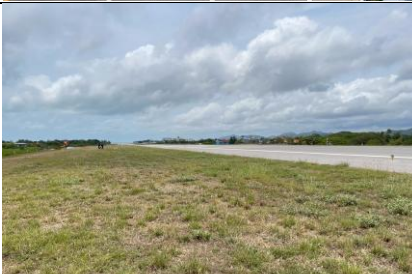
4) ควบคุมต้นไม้ที่เป็นแหล่งอาศัย และอาหารของนกภายในเขตท่าอากาศยาน	- ท่าอากาศยานหัวหินจัดให้มีเจ้าหน้าที่ควบคุมความสูงของต้นไม้ และตัดหญ้าบริเวณไหล่ทางวิ่งให้สั้นอยู่เสมอเพื่อลดแหล่งอาหาร และพื้นที่วางไข่ของนกบางประเภท นอกจากนี้จัดให้มีเจ้าหน้าที่ตรวจสอบค้นหาแหล่งทำรัง วางไข่ ของนกอย่างสม่ำเสมอ	-

การควบคุมความสูงของต้นไม้บริเวณทางวิ่ง

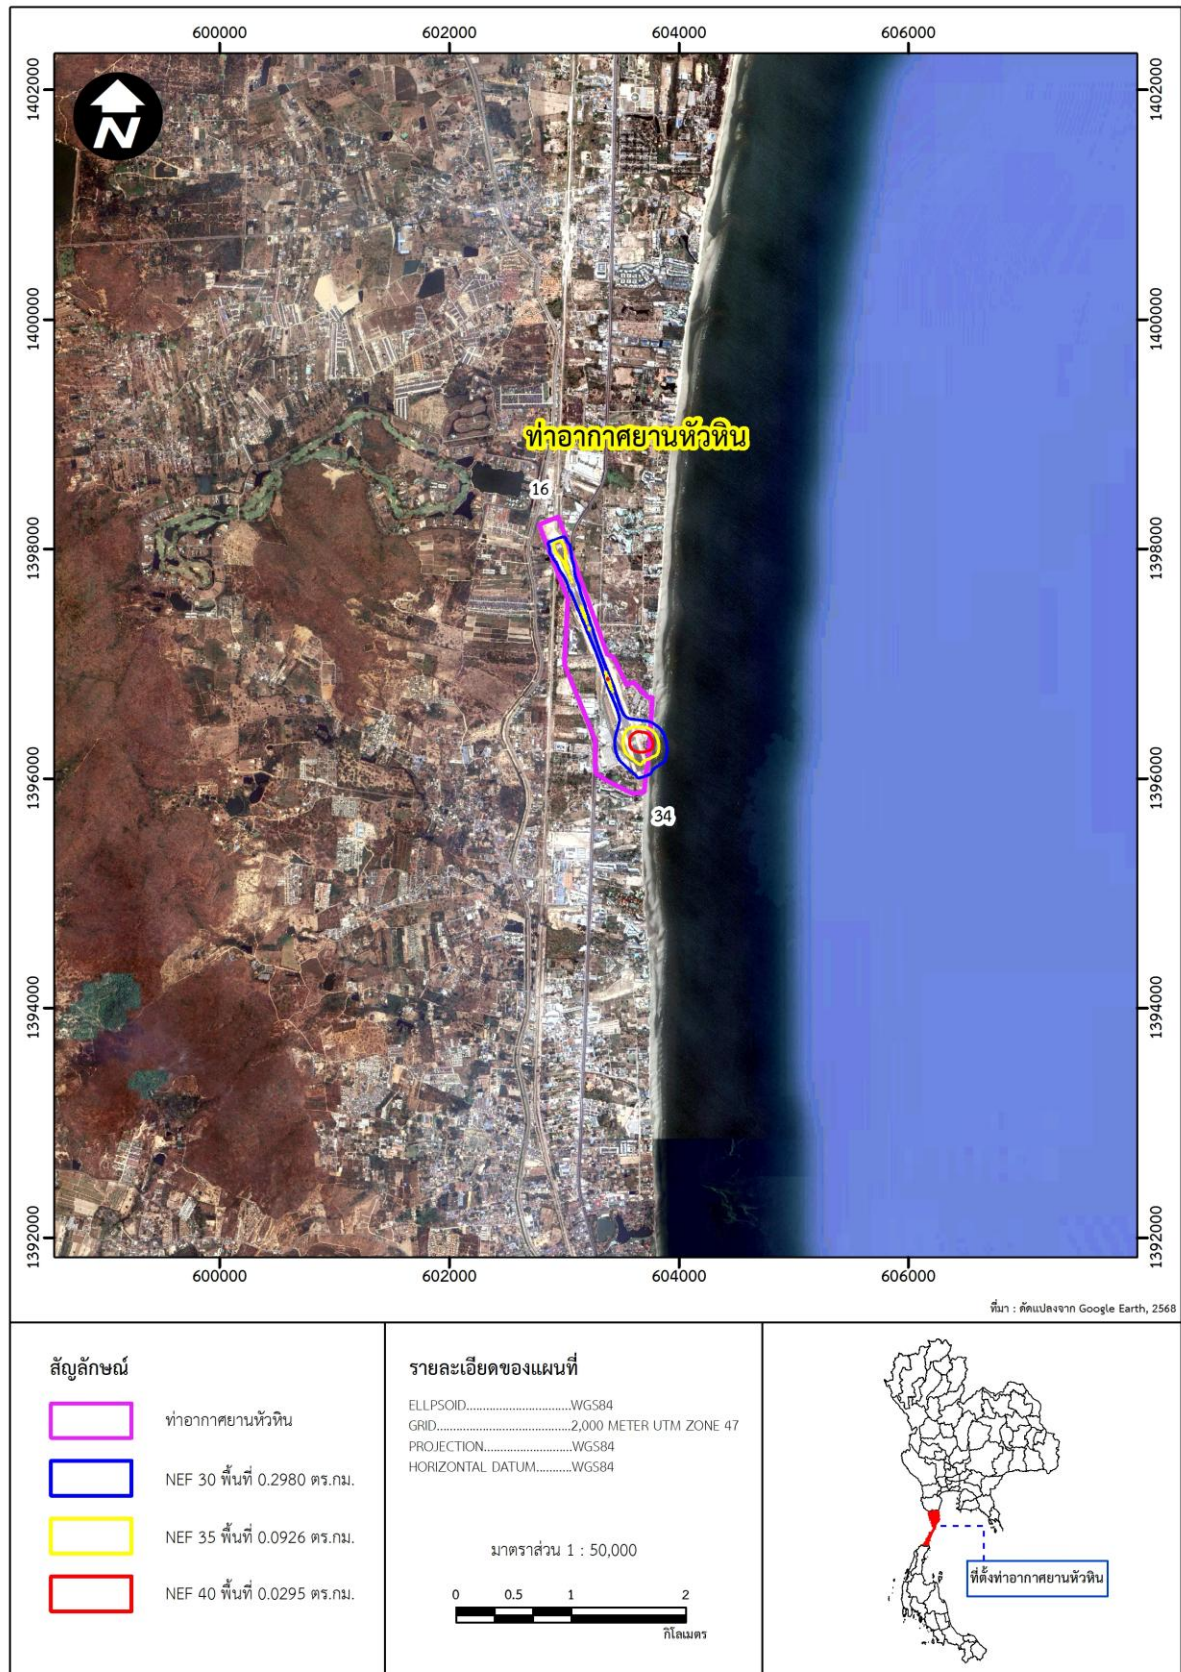
รูปที่ 1.7.2-1 ระดับเส้นเสียง (NEF) ทำอากาศยานหัวหิน

แนวเส้น NEF 40 ครอบคลุมพื้นที่ 0.0295 ตร.กม. โดยยังอยู่ภายในเขตพื้นที่ท่าอากาศยานหัวหินตามแนวทางวิ่ง 34 ครอบคลุมพื้นที่ 0.0027 ตร.กม. โดยบริเวณดังกล่าวเป็นทะเล

เมื่อพิจารณาตามแนวทางของ ICAO ซึ่งระบุแนวทางการใช้ประโยชน์ที่ดินในพื้นที่ที่มีระดับเสียง NEF ต่างๆ (ตารางที่ 1.7.2-1) พบว่า ระดับเสียง NEF 30-45 ออกนอกเขตพื้นที่โครงการบริเวณหัวทางวิ่ง 34 เป็นทะเล ดังนั้นการดำเนินโครงการจึงส่งผลกระทบต่อการใช้ประโยชน์ที่ดินโดยรอบพื้นที่โครงการ สำหรับ NEF 40 ยังอยู่ภายในพื้นที่ท่าอากาศยาน
