# ท่าอากาศยานสุราษฎร์ธานี (Surat Thani Airport)

งานจ้างที่ปรึกษาติดตามตรวจสอบผลการปฏิบัติตามมาตรการที่  
กำหนดไว้ในรายงานการประเมินผลกระทบสิ่งแวดล้อม  
ท่าอากาศยานกระบี่ ตรัง สุราษฎร์ธานี ระนอง นครศรีธรรมราช  
ชุมพร นราธิวาส ห้วยหิน และเบตง (ภาคใต้)  
ประจำปีงบประมาณ 2568

**รายงานผลการปฏิบัติตามมาตรการป้องกันและแก้ไขผลกระทบสิ่งแวดล้อม  
และมาตรการติดตามตรวจสอบผลกระทบสิ่งแวดล้อม  
โครงการท่าอากาศยานสุราษฎร์ธานี**

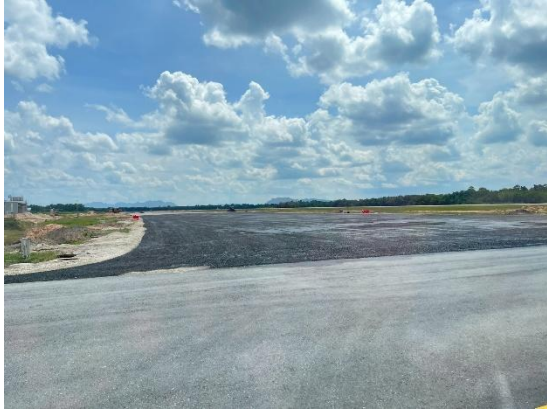
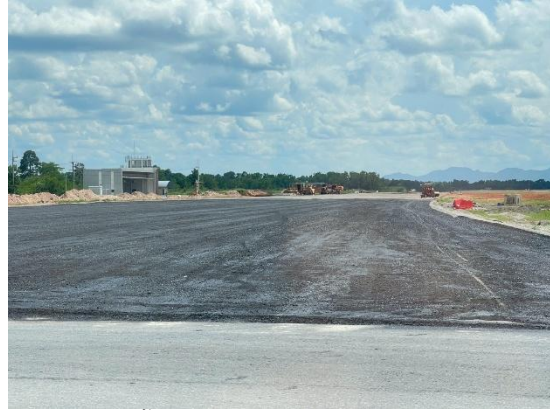
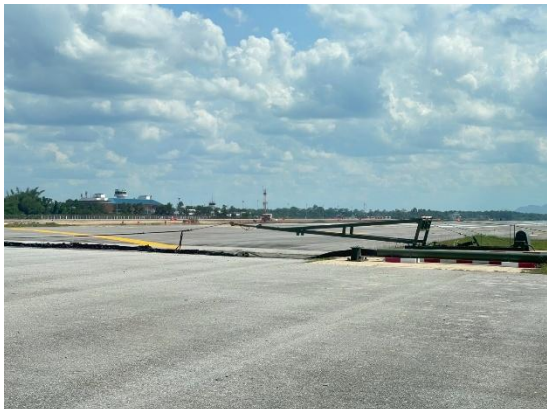
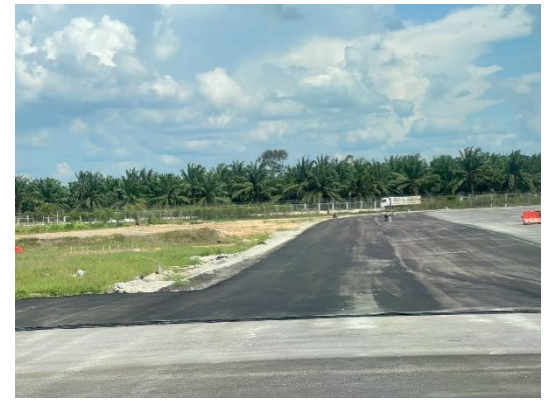
#### รูปที่ 1.2.10-1 สภาพปัจจุบันท่าอากาศยานสุราษฎร์ธานี

(1) งานก่อสร้างเสริมความแข็งแรงทางวิ่ง ทางขับขนาน พร้อมระบบไฟฟ้าสนามบิน ปัจจุบันดำเนินการก่อสร้างไปแล้ว ร้อยละ 94.38 ข้อมูล ณ เดือนเมษายน 2568

กิจกรรมก่อสร้างด้านข้างทางวิ่งหัว 04 นอกพื้นที่ Air side

กิจกรรมก่อสร้างด้านข้างทางวิ่งหัว 22 ในพื้นที่ Air side

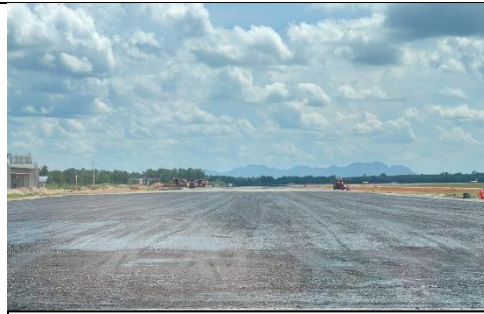
ก่อสร้างทางขับขนาน

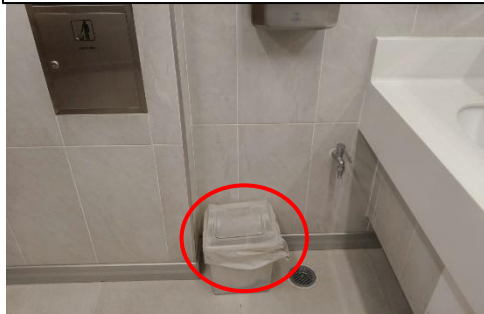
เงื่อนไขตามมาตรการ	ผลการปฏิบัติ	ปัญหา อุปสรรคที่ไม่สามารถปฏิบัติตาม มาตรการและแนวทางแก้ไข	ภาพประกอบมาตรการ
<p>1.4 ระบบบำบัดน้ำเสียของอาคารที่พักผู้โดยสารและบ้านพักพนักงาน ตลอดจนอาคารต่างๆ ใช้ระบบบ่อเกรอะ-บ่อซึม การใช้งานและการบำรุงรักษาที่ท่าอากาศยานสุราษฎร์ธานีจะต้องปฏิบัติเพื่อให้ระบบบำบัดน้ำเสียมีประสิทธิภาพที่สำคัญ มีดังนี้</p> <ul style="list-style-type: none"> <li>- ห้ามเทสารที่เป็นพิษต่อจุลินทรีย์ลงในบ่อเกรอะ เช่น น้ำกรดหรือด่างเข้มข้น เช่น น้ำยาล้างห้องน้ำเข้มข้นและคลอรีนเข้มข้น เพราะจะทำให้ประสิทธิภาพการทำงานของบ่อเกรอะลดลง</li> <li>- น้ำทิ้งสารอินทรีย์หรือสารย่อยสลายยาก เช่น พลาสติก ผ้านวมัย นอกจากจะทำให้ส้วมเต็มก่อนกำหนดแล้วยังอาจเกิดการอุดตันในท่อระบาย</li> <li>- กรณีน้ำในบ่อเกรอะเอ่อสูงและราดส้วมไม่ลง ให้ตรวจการระบายหรือประสิทธิภาพของบ่อซึม</li> </ul>	<ul style="list-style-type: none"> <li>- ปัจจุบันท่าอากาศยานสุราษฎร์ธานีมีการติดตั้งระบบบำบัดน้ำเสียสำเร็จรูป แบบระบบเลี้ยงตะกอนเร่งและเติมอากาศมีความสามารถรองรับน้ำเสีย 10,000 ลบ.ม. บริเวณอาคารที่พักผู้โดยสาร</li> <li>- ท่าอากาศยานสุราษฎร์ธานีได้มีการแจ้งพนักงานทำความสะอาดและประชาสัมพันธ์กับเจ้าหน้าที่ภายในท่าอากาศยานไม่ให้ใช้น้ำยาล้างห้องน้ำเข้มข้นหรือเทสารที่เป็นพิษต่อจุลินทรีย์ในระบบบำบัดน้ำเสีย</li> <li>- จัดให้มีภาชนะรองรับวัสดุที่ย่อยสลายยากประจำห้องน้ำภายในอาคารที่พักผู้โดยสารและอาคารต่างๆ ส่วนอาคารบ้านพักเจ้าหน้าที่จะไม่มีการทิ้งขยะที่ย่อยสลายยากลงในบ่อเกรอะ โดยจะนำขยะที่ย่อยสลายยากไปทิ้งที่ถังขยะที่จัดเตรียมไว้บริเวณบ้านพักเจ้าหน้าที่</li> <li>- ในกรณีที่น้ำในบ่อเกรอะเอ่อสูงจะมีการตรวจสอบหากพบว่ามีสิ่งปฏิกูลในปริมาณมากท่าอากาศยานสุราษฎร์ธานี จะมีการแจ้งให้บริษัทเอกชนเข้ามาสูบออกไปกำจัด</li> </ul>	-	<p>ถังขยะภายในห้องน้ำ</p>

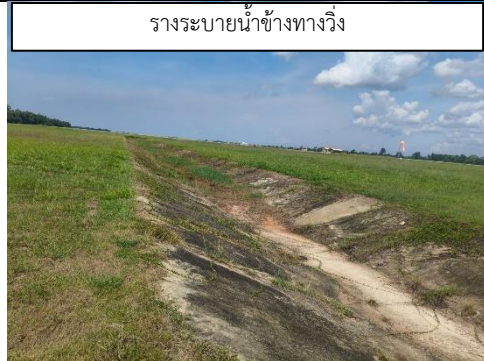
เงื่อนไขตามมาตรการ	ผลการปฏิบัติ	ปัญหา อุปสรรคที่ไม่สามารถปฏิบัติตามมาตรการและแนวทางแก้ไข	ภาพประกอบมาตรการ
1.5 การดูแลรักษารางระบายน้ำที่อยู่ในทำอากาศยานสุราษฎร์ธานี โดยเฉพาะจะต้องทำความสะอาดก่อนเข้าสู่คูฝน	- จัดให้มีเจ้าหน้าที่ดูแลรักษาระบบระบายน้ำอย่างสม่ำเสมอ และมีการขุดลอกรางระบายน้ำ โดยในปีงบประมาณ 2568 อยู่ระหว่างการของบประมาณจากกรมทำอากาศยานในการดำเนินงาน	-	<div> <div>รางระบายน้ำข้างทางวิ่ง</div>

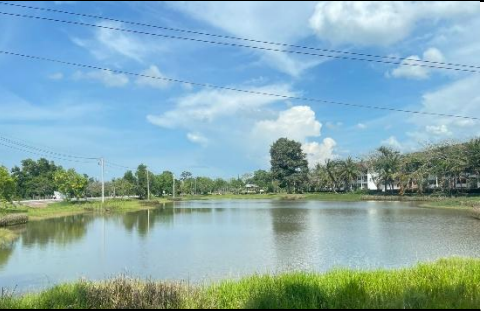
1.6 ติดตั้งตะแกรงดักขยะและบ่อดักไขมัน เพื่อรองรับน้ำทิ้งจากบ้านพักพนักงาน โดยปริมาตรบ่อดักไขมันที่ต้องการมากกว่า 2.0 ลบ.ม. จำนวน 4 บ่อ	- จัดให้มีการติดตั้งตะแกรงดักขยะและบ่อดักไขมัน บริเวณบ้านพักเจ้าหน้าที่ โดยเจ้าหน้าที่ที่อาศัยอยู่บ้านพักเจ้าหน้าที่ จะทำการคัดแยกขยะและเศษอาหารต่างๆ เพื่อลดปริมาณคราบไขมัน เนื่องจากรางระบายน้ำทั้งบริเวณบ้านพักเจ้าหน้าที่จะเชื่อมต่อกับบ่อดักน้ำขนาด 400 ลบ.ม. โดยน้ำในบ่อดักกล่าวไม่มีการระบายออกสู่ภายนอกแต่อย่างใด แต่จะนำมาใช้ประโยชน์ในการรดน้ำต้นไม้ภายในโครงการ	-	<div>

<div>บ่อน้ำขนาด 400 ลบ.ม.</div> </div>

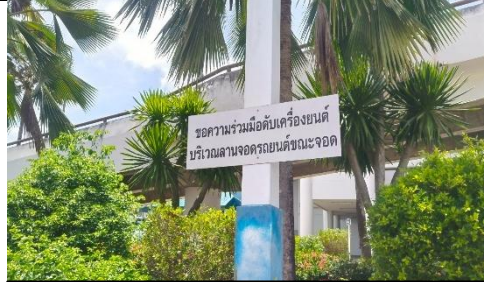
2.3 ติดป้ายขอความร่วมมือและประกาศประชาสัมพันธ์ผู้เข้ามาใช้บริการภายในท่าอากาศยานสุราษฎร์ธานี ให้ดับเครื่องยนต์บริเวณลานจอดรถยนต์ขณะจอด	- ท่าอากาศยานสุราษฎร์ธานี ได้ติดตั้งป้ายขอความร่วมมือและประกาศประชาสัมพันธ์ผู้เข้ามาใช้บริการภายในท่าอากาศยานให้ดับเครื่องยนต์บริเวณลานจอดรถยนต์	-

<p>ป้ายขอความร่วมมือดับเครื่องยนต์</p>

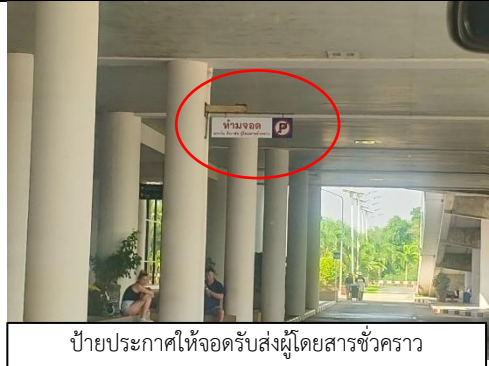
เงื่อนไขตามมาตรการ	ผลการปฏิบัติ	ปัญหา อุปสรรคที่ไม่สามารถปฏิบัติตามมาตรการและแนวทางแก้ไข	ภาพประกอบมาตรการ
2.4 ห้ามจอดรถยนต์รับ-ส่งในลักษณะของการจอดซ้อนคันบริเวณด้านหน้าอาคารที่พักผู้โดยสาร เนื่องจากจะทำให้การจราจรติดขัดในช่วงที่รถยนต์มาก จะส่งผลให้อิเสียที่ระบายจากรถยนต์เพิ่มมากขึ้น	<ul style="list-style-type: none"> <li>- จัดให้มีเจ้าหน้าที่รักษาความปลอดภัยคอยตรวจตราและขอความร่วมมือผู้มาใช้บริการให้ดับเครื่องยนต์และห้ามจอดซ้อนคันบริเวณด้านหน้าอาคารที่พักผู้โดยสาร</li> <li>- ติดตั้งป้ายประกาศให้จอดรถรับส่งผู้โดยสารชั่วคราวเท่านั้น</li> <li>- บริเวณด้านหน้าอาคารที่พักผู้โดยสารมีการทาแถบสีขาวแดงและสีขาวเหลืองแสดงเขตห้ามจอดรถหรือจอดได้ชั่วคราวในบริเวณด้านหน้าอาคารที่พักผู้โดยสาร</li> </ul>	-

<p>ป้ายประกาศให้จอดรถรับส่งผู้โดยสารชั่วคราว</p>

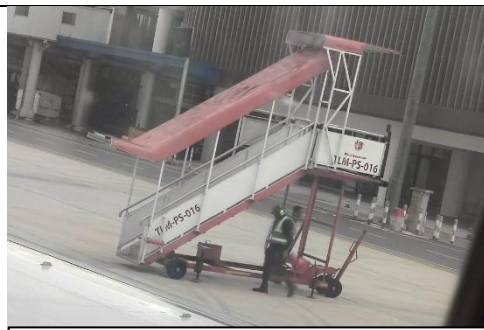
เงื่อนไขตามมาตรการ	ผลการปฏิบัติ	ปัญหา อุปสรรคที่ไม่สามารถปฏิบัติตามมาตรการและแนวทางแก้ไข	ภาพประกอบมาตรการ
3.3 พนักงานที่เข้าไปทำงานบริเวณลานบิน ต้องใช้อุปกรณ์ป้องกันเสียง	- พนักงานที่ปฏิบัติงานบริเวณลานบินขณะที่อากาศยานเข้ามาใช้บริการมีการสวมใส่อุปกรณ์ป้องกันเสียง	-

<p>การสวมใส่อุปกรณ์ป้องกันเสียงของเจ้าหน้าที่</p>

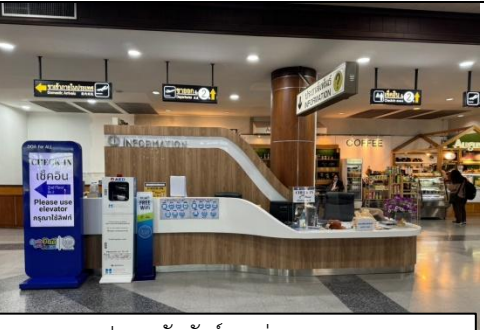
3.5 ท่าอากาศยานสุราษฎร์ธานีให้หน่วยงานประชาสัมพันธ์รับซื้อร้องเรียนต่างๆ ที่อาจเกิดจากสนามบิน เพื่อเปิดโอกาสให้ประชาชนที่อยู่โดยรอบท่าอากาศยานแสดงข้อคิดเห็นร้องเรียน ข้อวิตกกังวลต่างๆ โดยเฉพาะประเด็นผลกระทบด้านเสียง	- กรณีที่เกิดเหตุเดือนร้อนรำคาญสามารถแจ้งโดยตรงที่ท่าอากาศยานสุราษฎร์ธานี และจัดให้มีจุดรับเรื่องร้องเรียนที่บริเวณประชาสัมพันธ์ของท่าอากาศยาน	-

<p>ประชาสัมพันธ์ของท่าอากาศยาน</p>

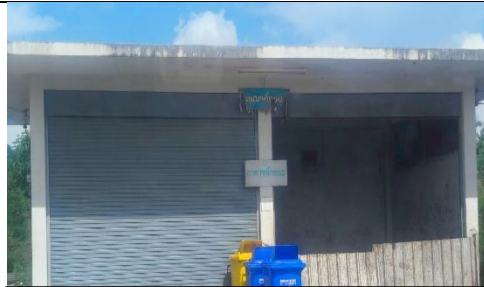
เงื่อนไขตามมาตรการ	ผลการปฏิบัติ	ปัญหา อุปสรรคที่ไม่สามารถปฏิบัติตามมาตรการและแนวทางแก้ไข	ภาพประกอบมาตรการ
5.2 ดำเนินการเผาขยะอย่างน้อย 2 ครั้ง/สัปดาห์	<ul style="list-style-type: none"> <li>- ปัจจุบันทำอากาศยานสุราษฎร์ธานีไม่ได้กำจัดขยะโดยวิธีการเผา</li> <li>- การจัดการขยะของทำอากาศยานสุราษฎร์ธานีในปัจจุบันมีเจ้าหน้าที่รวบรวมขยะจากอาคารที่พักผู้โดยสาร และลานจอดรถยนต์ ไปไว้ยังอาคารพักขยะ แล้วประสานองค์การบริหารส่วนตำบลห้วยเตยเข้ามาดำเนินการจัดเก็บเพื่อนำไปกำจัดต่อไป โดยจะเข้ามาจัดเก็บสัปดาห์ละ 2 ครั้ง</li> </ul>	<ul style="list-style-type: none"> <li>- ควรยกเลิกมาตรการ เนื่องจากปัจจุบันทำอากาศยานให้รถเก็บขยะขององค์การบริหารส่วนตำบลห้วยเตยเข้ามาดำเนินการจัดเก็บ</li> </ul>

<p>อาคารที่พักขยะ</p>

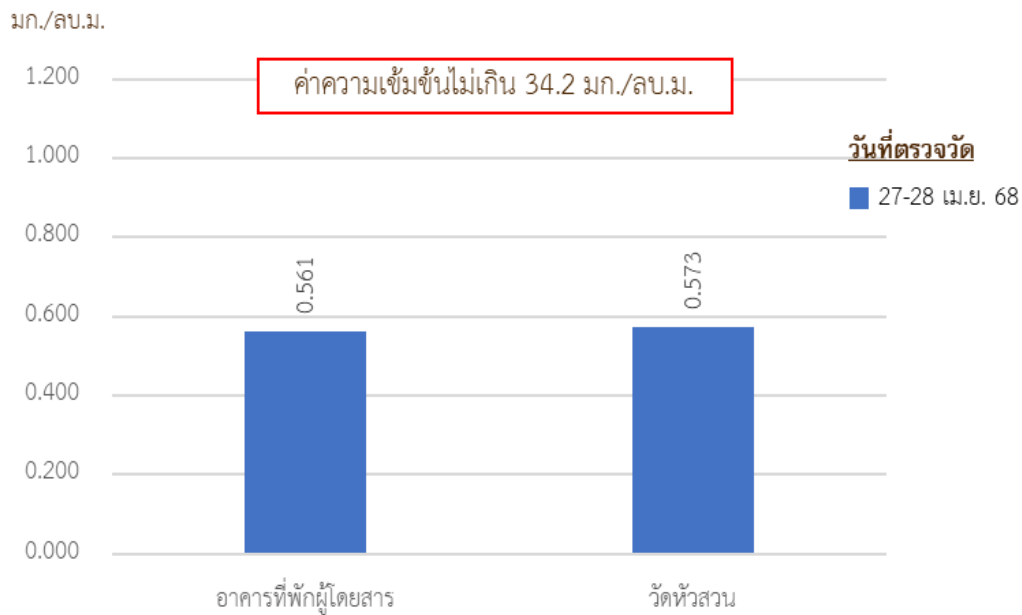
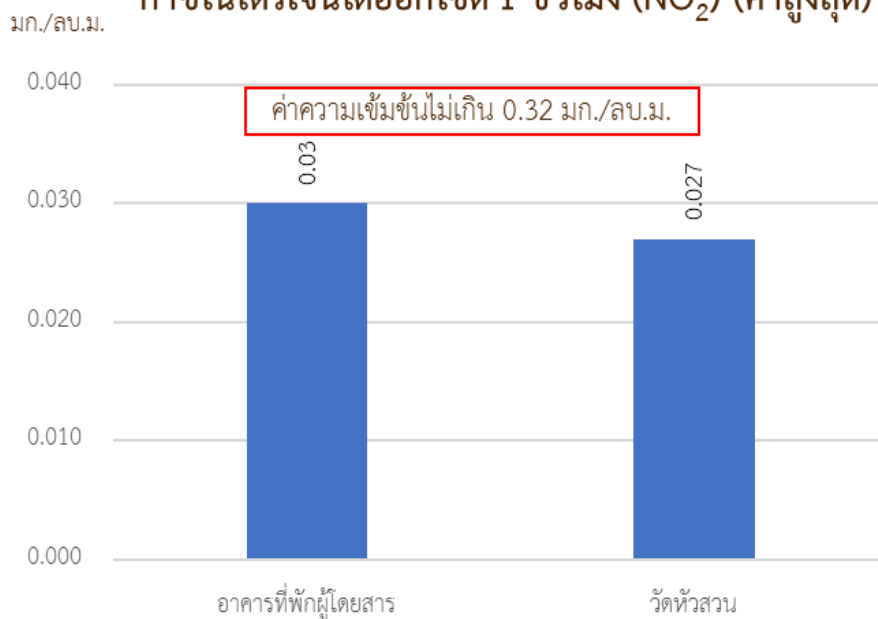
รูปที่ 1.5.2-1 ความเข้มข้นของก๊าซคาร์บอนมอนนอกไซด์เฉลี่ย 1 ชั่วโมง  
และความเข้มข้นของก๊าซไนโตรเจนไดออกไซด์เฉลี่ย 1 ชั่วโมง บริเวณพื้นที่ศึกษา
