ผลการดำเนินการตามมาตรการป้องกันและแก้ไขผลกระทบสิ่งแวดล้อม

ตารางที่ 2.2-1 มาตรการป้องกันและแก้ไขผลกระทบสิ่งแวดล้อม โครงการ THE LINE PHAHONYOTHIN PARK (อาคาร B) (ระยะดำเนินการ)

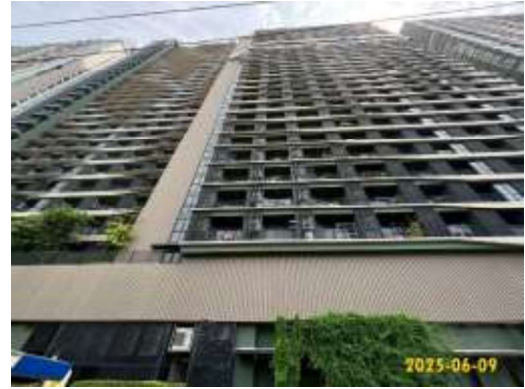
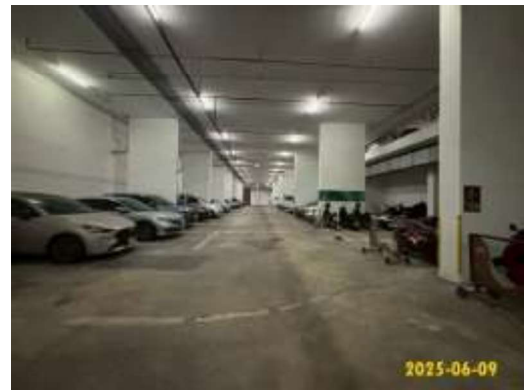
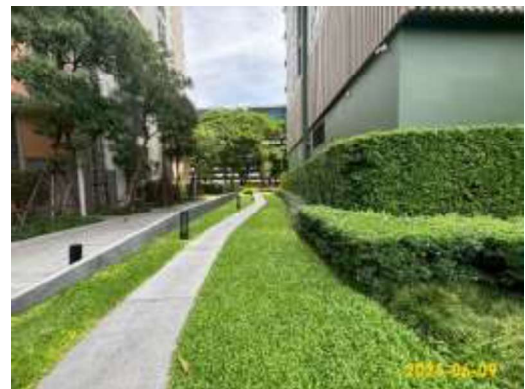
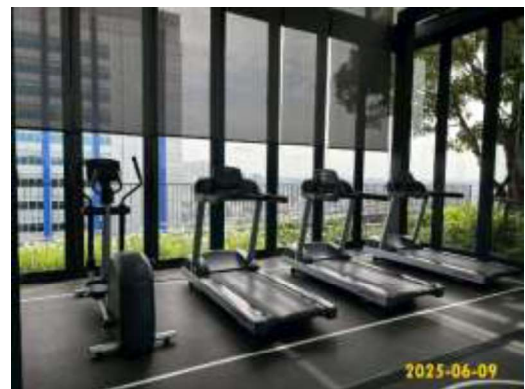
1.1 สภาพภูมิประเทศ	1. ดูแลรักษาพื้นที่จัดภูมิทัศน์ภายในโครงการให้มีความสะอาดและเป็นระเบียบเรียบร้อยอยู่เสมอ	- โครงการจัดให้มีเจ้าหน้าที่คอยดูแลพื้นที่ส่วนกลางภายในโครงการให้สะอาด และเป็นระเบียบเรียบร้อยทุกวัน	-	ภาพที่ 2.2-1 พื้นที่โครงการปัจจุบัน

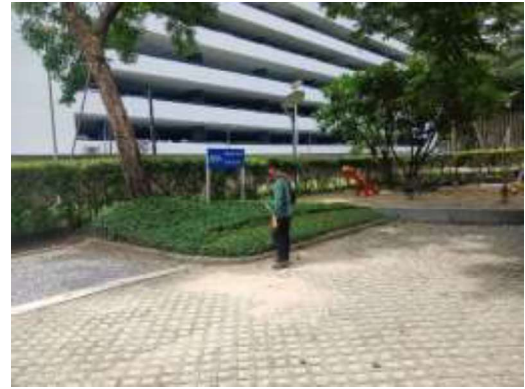
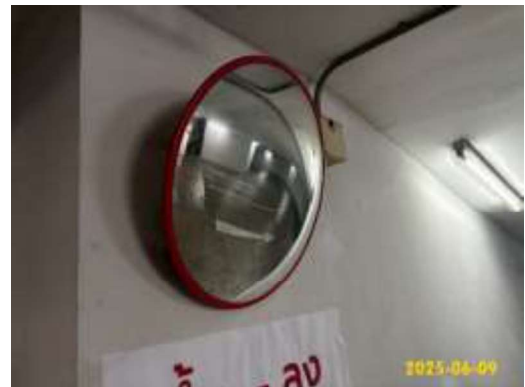
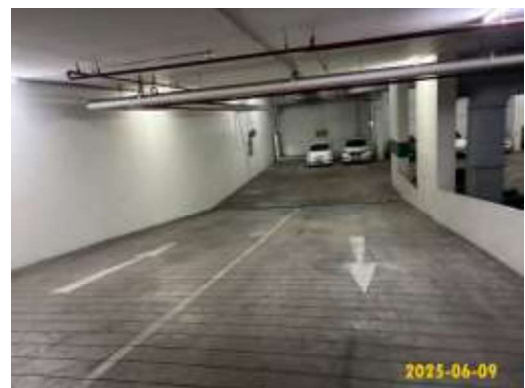
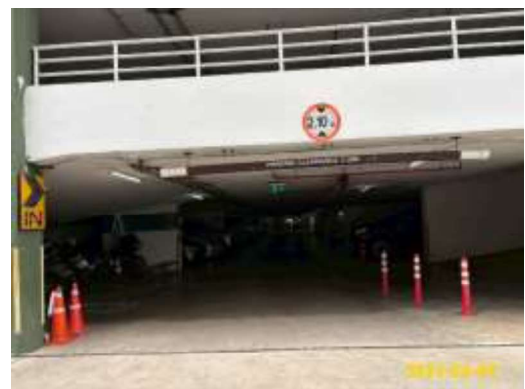
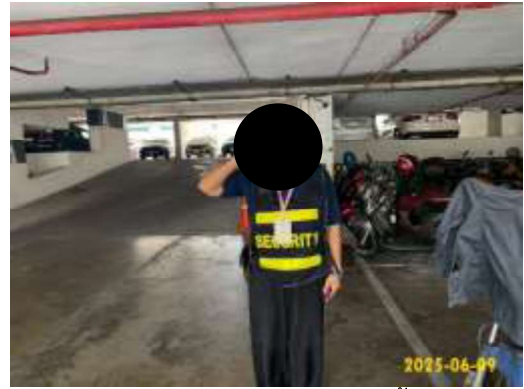
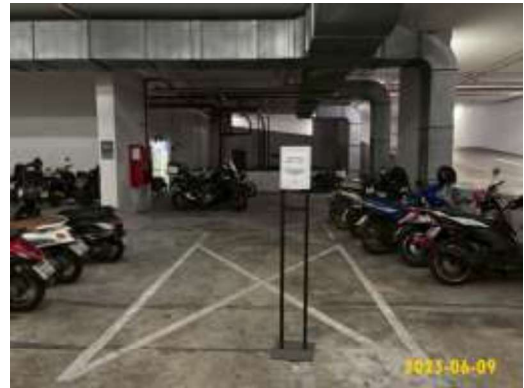
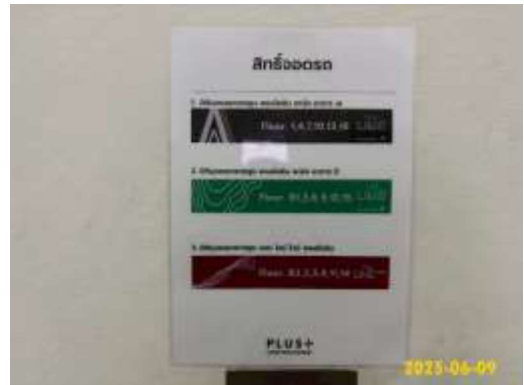
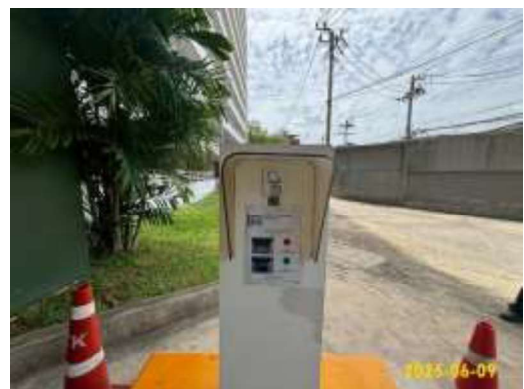
1.2 คุณภาพอากาศ 1) ฝุ่นละออง	1. ควบคุมความเร็วของรถภายในโครงการ เช่น ป้ายจำกัดความเร็วไม่เกิน 30 กิโลเมตร/ชั่วโมง เพื่อให้ไม่ให้เกิดการฟุ้งกระจายของฝุ่นบนผิวถนน	-	ภาพที่ 2.2-2 ระบบการจราจรภายในพื้นที่โครงการ

2. หมั่นดูแลรักษาความสะอาดบริเวณถนนโดยฉีดล้างถนนเป็นครั้งคราว เพื่อป้องกันการฟุ้งกระจายของฝุ่นอันเนื่องจากการสัญจรบนถนน	- โครงการจัดให้มีเจ้าหน้าที่ล้างทำความสะอาดถนนด้านหน้าโครงการ เดือนละ 1 ครั้ง เพื่อป้องกันการฟุ้งกระจายของฝุ่นอันเนื่องจากการสัญจรบนถนนบริเวณหน้าโครงการ	-	ภาพที่ 2.2-2 ระบบการจราจรภายในพื้นที่โครงการ

1. ติดตั้งป้ายห้ามติดเครื่องยนต์ทิ้งไว้ภายในอาคารจอดรถให้สามารถสังเกตได้อย่างชัดเจนและทั่วถึง	- โครงการจัดให้มีการติดตั้งป้าย “กรุณาอย่าติดเครื่องยนต์ทิ้งไว้ในที่จอดรถ” ไว้บริเวณที่จอดรถด้านหน้าอาคาร เพื่อให้สามารถสังเกตเห็นได้ง่าย	-	ภาพที่ 2.2-2 ระบบการจราจรภายในพื้นที่โครงการ

2. จัดระบบการจราจรภายในโครงการให้ชัดเจน รวมถึงการควบคุมการปฏิบัติตามของผู้ที่อาศัย	- โครงการมีการจัดระบบการจราจรบริเวณอาคารโครงการอย่างชัดเจน และจัดให้มีเจ้าหน้าที่รักษาความปลอดภัยทำการควบคุมให้ผู้พักอาศัยหรือผู้มาติดต่อปฏิบัติตามระเบียบอย่างเคร่งครัด	-	ภาพที่ 2.2-2 ระบบการจราจรภายในพื้นที่โครงการ

5. ควบคุมความเร็วของรถภายในโครงการ เช่น ป้ายจำกัดความเร็วไม่เกิน 30 กิโลเมตร/ชั่วโมง เพื่อไม่ให้เกิดการฟุ้งกระจายของฝุ่นบนผิวถนน	- โครงการจัดให้มีการติดตั้งป้ายจำกัดความเร็วไม่เกิน 30 กิโลเมตร/ชั่วโมง บริเวณถนนหน้าอาคารโครงการ เพื่อให้ไม่เกิดการฟุ้งกระจายของฝุ่นบนผิวถนน	-	ภาพที่ 2.2-2 ระบบการจราจรภายในพื้นที่โครงการ

1. ควบคุมความเร็วของรถใช้รถในบริเวณพื้นที่โครงการ เช่น ติดป้ายจำกัดความเร็ว จะช่วยลดระดับเสียงที่เกิดจากการแล่นของรถยนต์ลดลงไปด้วย	- โครงการจัดให้มีการติดตั้งป้ายจำกัด ความเร็วไม่เกิน 30 กิโลเมตร/ชั่วโมง บริเวณถนนหน้าอาคารโครงการ ซึ่งช่วยลดระดับเสียงที่เกิดจากการแล่นของรถยนต์ลดลงไปด้วยบริเวณถนนหน้าอาคาร		ภาพที่ 2.2-2 ระบบการจราจรภายในพื้นที่โครงการ

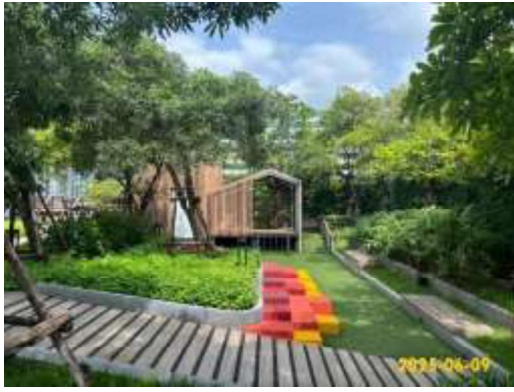
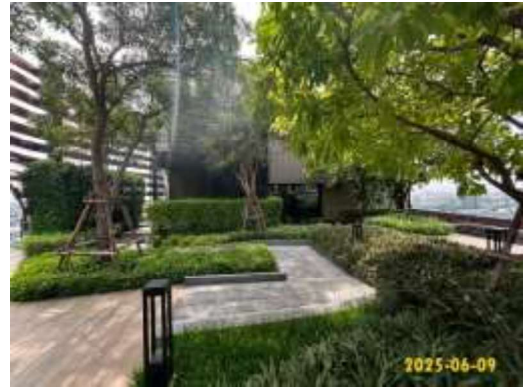
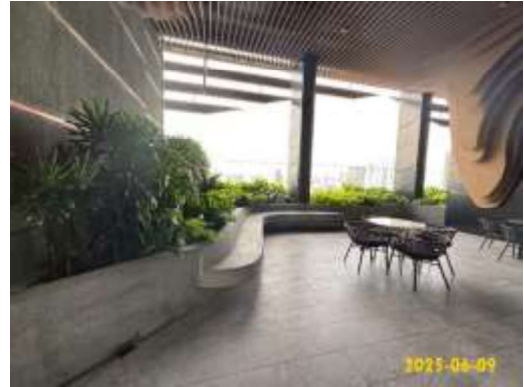
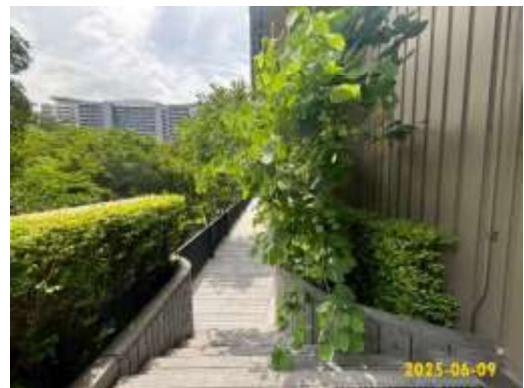
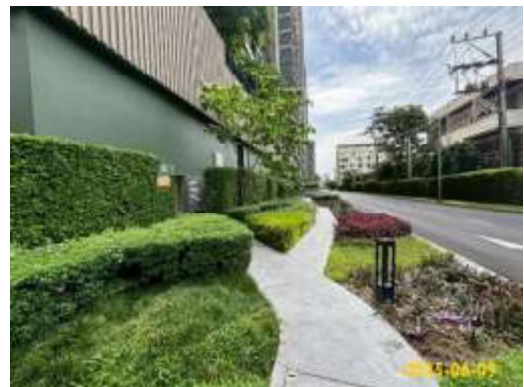
พื้นที่สีเขียวบริเวณชั้นล่าง
ภาพที่ 2.2-3 พื้นที่สีเขียว

4. จัดให้มีพื้นที่สีเขียวภายในโครงการ 15,800.97 ตร.ม โดยชนิดพันธุ์ไม้ยืนต้นที่ปลูก ได้แก่ จามจุรี ปาล์ม ชมพูพันธุ์ทิพย์ ประดู่ ปิ๊ป และสะเดา เป็นต้น ซึ่งสามารถดูดซับคาร์บอนมอนนอกไซด์ที่เกิดจากโครงการได้ทั้งหมด	- โครงการจัดให้มีพื้นที่สีเขียวของอาคาร B บริเวณชั้นล่าง, ชั้นที่ 2, ชั้นที่ 22 และชั้นที่ 32 ตามที่ระบุไว้ในมาตรการฯ โดยชนิดของพันธุ์ไม้ที่เลือกใช้มีความหลากหลายและเหมาะสมกับสภาพพื้นที่โครงการ ซึ่งสามารถช่วยดูดซับคาร์บอนมอนนอกไซด์ที่เกิดขึ้นบริเวณดังกล่าวได้	-	ภาพที่ 2.2-3 พื้นที่สีเขียว

พื้นที่สีเขียวบนอาคาร

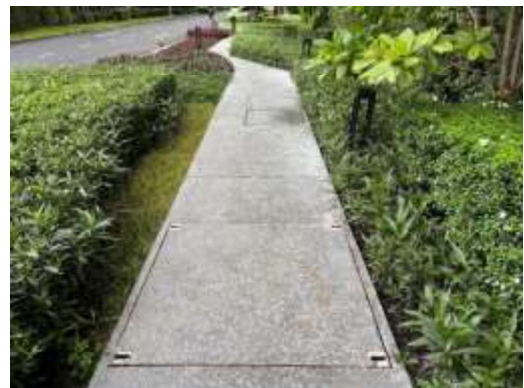
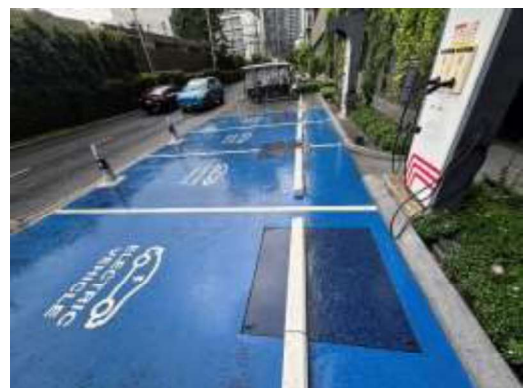
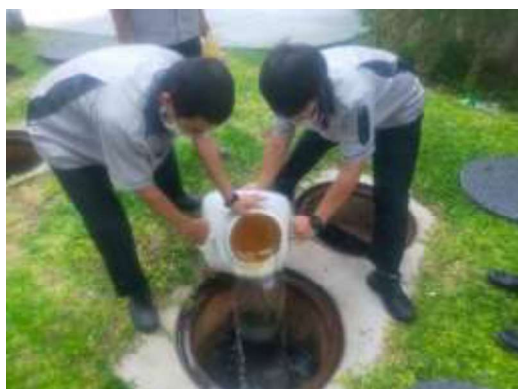
1.3 โครงการได้ออกแบบให้มีการบำบัดก๊าซมีเทน โดยการต่อท่อระบายอากาศเพื่อรวบรวมก๊าซมีเทนจากบ่อเกรอะและบ่อปรับเสถียรไปยังบ่อดินบำบัดก๊าซมีเทน ซึ่งบำบัดด้วยวิธี Biological Oxidation สามารถกำจัดก๊าซมีเทนได้ทีปริมาณก๊าซชีวภาพ 2,400 ล./ตร.ม./วัน โดยใช้ปุ๋ยหมักพร้อมใช้งาน (Mature Compost) เป็นตัวกลางชีวภาพ มีจุลินทรีย์กลุ่ม Methanotrophs จะทำการออกซิไดซ์ก๊าซมีเทนให้เปลี่ยนรูปเป็นคาร์บอนไดออกไซด์ น้ำ พลังงาน และเซลล์ใหม่ของจุลินทรีย์ออกแบบบ่อดินสำหรับบำบัดก๊าซมีเทน สำหรับ	- โครงการดำเนินการกำจัดก๊าซมีเทนด้วยระบบเดิมอากาศโดยตรงเพื่อระบายอากาศเพื่อรวบรวมก๊าซมีเทนเข้ามาที่ห้องเดิมอากาศเพื่อผสมอากาศเข้าไปทำให้ก๊าซมีเทนเจือจางก่อนปล่อยออกสู่ภายนอก โดยให้มีความมาตรฐานของการปล่อยก๊าซมีเทนเป็นไปตามประกาศกรมควบคุมมลพิษ	-	ภาพที่ 2.2-5 การจัดการระบบบำบัดน้ำเสีย

1.4 คุณภาพน้ำ (ต่อ)	อาคาร B และ C ขนาด 2.25 ตร.ม.(1.5 x 1.5) ลึก 1.4 ม. จำนวน 2 ป้อ/อาคาร ซึ่งสามารถกำจัดก๊าซ มีเทนได้เพียงพอต่อปริมาณก๊าซมีเทนที่เกิดขึ้นชีวภาพ มีจุลินทรีย์กลุ่ม Methanotrophs จะทำการออกซิไดซ์ก๊าซมีเทนให้เปลี่ยนรูปเป็นคาร์บอนไดออกไซด์น้ำ ฟลังงาน และเซลล์ใหม่ของจุลินทรีย์ออกแบบบ่อดินสาหรับบำบัดก๊าซมีเทน สำหรับอาคาร B และ C ขนาด 2.25 ตร.ม. (1.5 x 1.5) ลึก 1.4 ม. จำนวน 2 ป้อ/อาคารซึ่งสามารถกำจัดก๊าซ มีเทนได้เพียงพอต่อปริมาณก๊าซมีเทนที่เกิดขึ้น	- จากการสอบถามช่างอาคาร พบว่า ทางโครงการไม่มีการติดตั้งระบบบำบัดละอองน้ำที่เกิดจากระบบบำบัดน้ำเสียตั้งแต่ระยะก่อสร้าง แต่ทางโครงการจัดให้มีการติดตั้งท่อระบายอากาศไว้บริเวณพื้นที่สีเขียวบริเวณระบบบำบัดน้ำเสียเพื่อบำบัดละอองน้ำเสียที่เกิดขึ้น	-	ภาพที่ 2.2-5 การจัดการระบบบำบัดน้ำเสีย

7. ใช้สำรองพื้นและท่วกับน้ำด้วยสำรองคืเพื่อป้องกันน้ำในถึงกับน้ำได้ดินไม่ให้ปนเปื้อนและปลออดภัยสำรองการบริโภคน้ำ	-	-	ภาพที่ 2.2-6 ระบบประปา
	1. จัดให้มีระบบบำบัดน้ำเสีย จำนวน 5 ชุด เป็นระบบบำบัดน้ำเสียแบบระบบตะกอนร่ง (Activated Sludge) 4 ชุด สำรองบำบัดน้ำเสียจากอาคาร 1 ชุด สำรองบำบัดน้ำเสียจากอาคาร 2,272ลบ.ม./วัน สามารถบำบัดน้ำเสียได้สิ่งปฏิกูลได้รวม 2,272ลบ.ม./วัน สามารถบำบัดน้ำเสียได้คุณภาพตามมาตรฐานน้ำทิ้งจากอาคารประเภท ก ซึ่งกำหนดให้ มีค่าBOD ไม่เกิน 20 มก./ล.	-	-	ภาพที่ 2.2-5 การจัดการระบบบำบัดน้ำเสีย

2. เป็นระบบบำบัดน้ำเสียแบบระบบตะกอนร่ง (Activated Sludge) เพื่อรองรับน้ำเสียที่เกิดจากใช้ภายในอาคาร บัจจุบันเดอะไลน์ พหุลโยธิน พาร์ค (อาคาร B) ได้ดำเนินการขออนุญาตสำรองระบบน้ำเสียที่ผ่านการทำบำบัดขั้นต้นไปบำบัดยังโรงควบคุมคุณภาพน้ำจากัดกิจเรียบร้อยแล้ว	-	-	ภาพที่ 2.2-5 การจัดการระบบบำบัดน้ำเสีย

3. โครงการได้ออกแบบให้มีการบำบัดก๊าซมีเทน โดยการต่อท่อระบายอากาศเพื่อรวบรวมก๊าซมีเทนจากบ่อเกรอะและบ่อปรับเสถียรไปยังบ่อดินบำบัดก๊าซมีเทน ซึ่งบำบัดด้วยวิธี Biological Oxidation สามารถกำจัดก๊าซมีเทนได้ทีปริมาณก๊าซชีวภาพ 2,400 ล./ตร.ม./วัน โดยใช้ปุ๋ยหมักพร้อมใช้งาน (Mature Compost) เป็นตัวกลางชีวภาพ มีจุลินทรีย์กลุ่ม Methanotrophs จะทำการออกซิไดซ์ก๊าซมีเทนให้เปลี่ยนรูปเป็นคาร์บอนไดออกไซด์ น้ำ พลังงาน และเซลล์ใหม่ของจุลินทรีย์ ออกแบบบ่อดิน สำหรับบำบัดก๊าซมีเทน สำหรับอาคาร B และ C ขนาด 2.25 ตร.ม. (1.5 x 1.5) ลึก 1.4 ม. จำนวน 2 บ่อ/อาคารซึ่งสามารถกำจัดก๊าซมีเทนได้เพียงพอต่อปริมาณก๊าซมีเทนที่เกิดขึ้น	- โครงการดำเนินการกำจัดก๊าซมีเทนด้วยระบบเดิมจากภาคต่อท่อต่อท่อระบายอากาศเพื่อรวบรวมก๊าซมีเทนเข้าท่อที่มีเทนเจือจางก่อนเดิมอากาศเพื่อผสมอากาศเข้าไปทำให้ก๊าซมีเทนเจือจางก่อนปล่อยออกสู่ภายนอก โดยให้ค่ามาตรฐานของการปล่อยก๊าซมีเทนเป็นไปตามประกาศกรมควบคุมมลพิษ	-	ภาพที่ 2.2-5 การจัดการระบบบำบัดน้ำเสีย

4. โครงการได้จัดให้มีการบำบัดละอองน้ำเสียที่เกิดจากระบบบำบัดน้ำเสียปริมาณ 750 ลบ.ม./ชม. โดยรวบรวมจากบ่อเดิมอากาศ และบ่อย่อยสลาย ตะกอนจะผ่านเข้าท่อระบายอากาศ (ท่อ vent) และอุดปลายท่อโดยใช้ถ่านหินติดหัวด้วยแผ่น Filter รวมทั้งปิดปากท่อด้วยแผ่นพองน้ำแบบบางให้อากาศไหลผ่านได้สะดวก	- จากการสอบถามช่างอาคาร พบว่า ท่อโครงการไม่มีการติดตั้งระบบบำบัดละอองน้ำเสียที่เกิดจากระบบบำบัดน้ำเสียตั้งแต่ระยะก่อสร้าง แต่ทางโครงการจัดให้มีการติดตั้งท่อระบายอากาศไว้บริเวณพื้นที่สีเขียวบริเวณระบบบำบัดน้ำเสียเพื่อบำบัดละอองน้ำเสียที่เกิดขึ้น	-	ภาพที่ 2.2-5 การจัดการระบบบำบัดน้ำเสีย

ระบบบำบัดน้ำเสีย ชุดที่ 1

ระบบบำบัดน้ำเสียชุดที่ 2

การสูบล้างและไขมัน

เจ้าหน้าที่ตรวจสอบการทำงานของระบบบำบัดน้ำเสีย

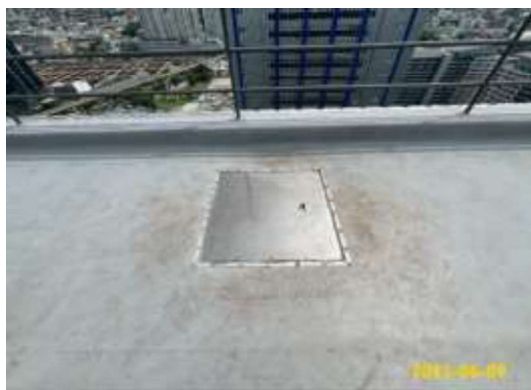
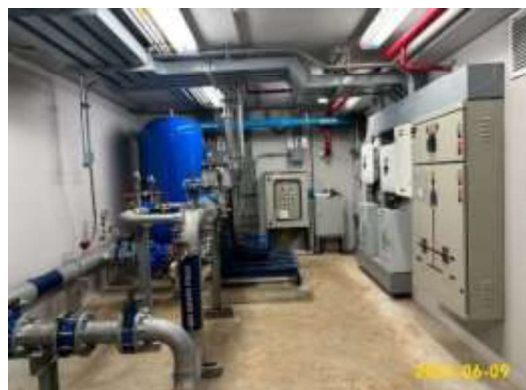
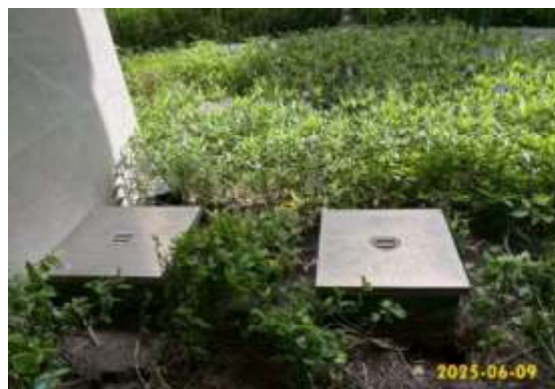
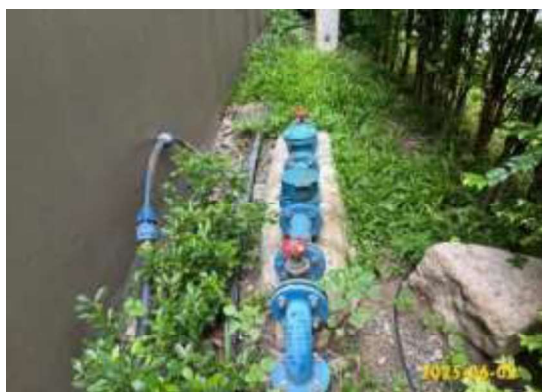
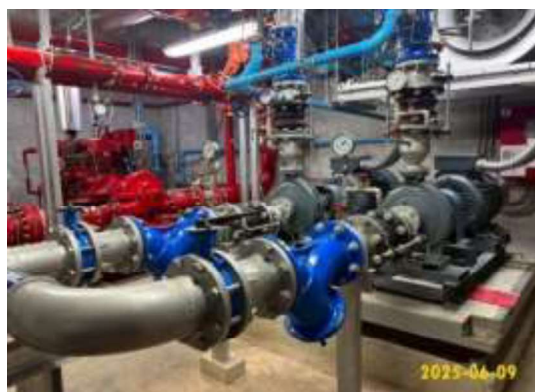
3. คุณค่าการใช้ประโยชน์ของมนุษย์				
3.1 การใช้พื้นที่	1. จัดให้มีการสำรองน้ำประปาไว้ในถังเก็บน้ำใต้ดิน และถังเก็บน้ำชั้นตาดฟ้า รวม 1,964.41 ลบ.ม. สำหรับสำรองเพื่อการดับเพลิง 250.72 ลบ.ม. และสำรองเพื่อใช้อุปโภค-บริโภค 1,713.69 ลบ.ม. ซึ่งสามารถสำรองน้ำใช้เพื่อการอุปโภค-บริโภคได้ 1.15 วัน	- ในส่วนของอาคาร B จัดให้มีถังเก็บน้ำชั้นใต้ดิน จำนวน 2 ถัง และถังเก็บน้ำชั้นตาดฟ้า จำนวน 2 ถัง เพื่อสำรองน้ำไว้สำหรับบริการอุปโภค-บริโภคและการดับเพลิง ซึ่งเพียงพอต่อความต้องการในการใช้น้ำของอาคาร	-	ภาพที่ 2.2-6 ระบบประปา

4. รณรงคืให้ผู้พักอาศัยใช้น้ำอย่างประหยัด	-	-	ภาพที่ 2.2-7 การรณรงคืและประชาสัมพันธ์
	5. ผู้ออกแบบได้เสนอมาตรการป้องกันโดยการทรวัดกันซึมภายในถึงกับน้ำได้ดินและเสาคืออยู่ในถึงกับน้ำได้ดินทั้งหมด	-	-	ภาพที่ 2.2-6 ระบบประปา

6. โครงการออกแบบให้มีฝ้ถึงกับน้ำได้ดิน เพื่อให้สามารถเข้าไปท่วความสะอาดถึงกับน้ำสำรอง โดยลำงท่วความสะอาดถึงกับน้ำสำรอง อย่างน้อยทุ่ 6 เดือน	-	-	ภาพที่ 2.2-6 ระบบประปา

ถังสำรองน้ำชั้นดาดฟ้า

Booster Pump

ถังสำรองน้ำชั้นใต้ดิน

มิเตอร์น้ำประปา

เครื่องสูบน้ำ

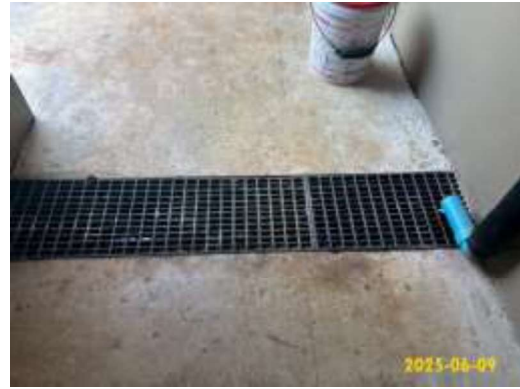
ภาพที่ 2.2-8 (ต่อ) ระบบระบายน้ำและป้องกันน้ำท่วม

3.3 การระบายน้ำ	1. หมั่นตรวจสอบท่อระบายน้ำ และบ่อบักน้ำเป็นประจำเมื่อพบว่าภายในท่อระบายน้ำหรือบ่อบักน้ำมีสิ่งอุดตันที่เกิดจากการสะสมตัวของดินตะกอนหรือเศษวัสดุอื่นๆ ซึ่งจะเกิดขวางการระบายน้ำให้ดำเนินการทำความสะอาดท่อระบายน้ำและขุดลอกดินตะกอนที่ตกค้างภายในท่อระบายน้ำ และบ่อบักน้ำออกให้หมด โดยเฉพาะก่อนถึงฤดูฝน	- โครงการจัดให้มีเจ้าหน้าที่ทำการตรวจสอบท่อระบายน้ำและบ่อบักน้ำรอบโครงการอย่างสม่ำเสมอ และมีแผนในการขุดลอกดินตะกอนปีละ 1 ครั้ง	-	ภาพที่ 2.2-8 ระบบระบายน้ำและป้องกันน้ำท่วม

3. จัดให้มีตะแกรงดักขยะก่อนระบายน้ำออกจากโครงการ	- โครงการจัดให้มีการติดตั้งตะแกรงดักขยะบริเวณท่อระบายน้ำก่อนระบายน้ำออกจากโครงการ	-	ภาพที่ 2.2-8 ระบบระบายน้ำและป้องกันน้ำท่วม

4. ออกแบบให้มีการท่อน้ำในบ่อบักน้ำเพื่อชะลอการไหลของน้ำส่วนเกิน ความจุรวม 644 ลบ.ม. ซึ่งเพียงพอในการชะลอน้ำฝนที่ตกค้างเก็บไว้ 628.76 ลบ.ม. ไว้ภายในโครงการก่อนระบายออกภายนอกโครงการ และควบคุมอัตราการระบายหลังพัฒนาโครงการให้มีการให้มีค่าไม่เกินอัตราการระบายน้ำก่อนการพัฒนาโครงการ	- โครงการจัดให้มีบ่อบักน้ำส่วนเกินในบริเวณด้านหลังอาคาร เพื่อชะลอการไหลของน้ำส่วนเกินในโครงการ ซึ่งมีการติดตั้งเครื่องสูบน้ำบริเวณบ่อบักน้ำเพื่อสูบน้ำออกนอกพื้นที่โครงการ โดยมีการควบคุมอัตราการระบายหลังพัฒนาโครงการให้มีค่าไม่เกินอัตราการระบายน้ำก่อนการพัฒนาโครงการ	-	ภาพที่ 2.2-8 ระบบระบายน้ำและป้องกันน้ำท่วม

ตะแกรงดักขยะ

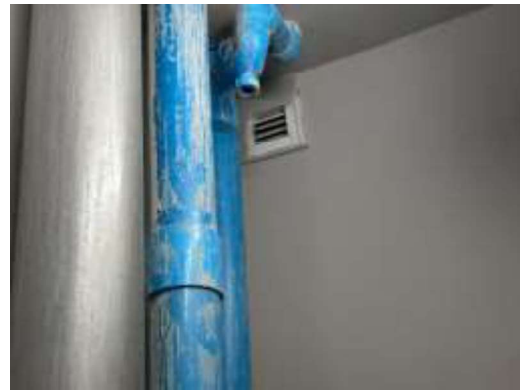
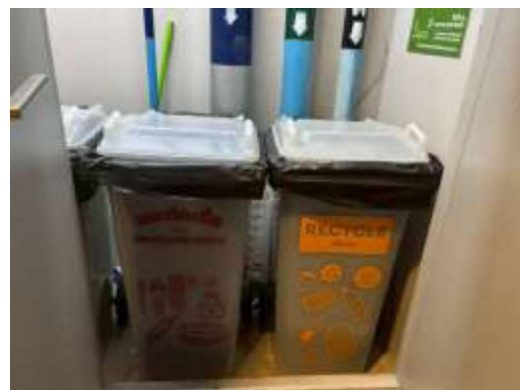
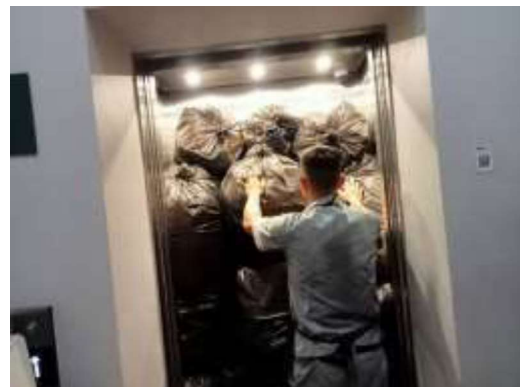
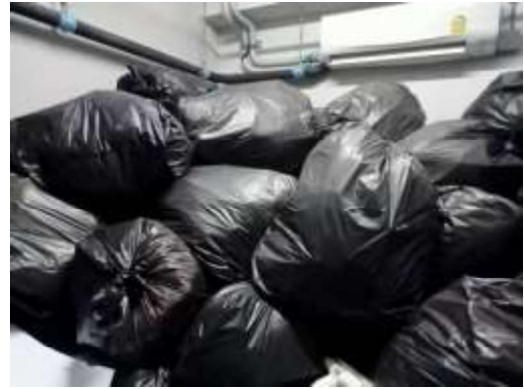
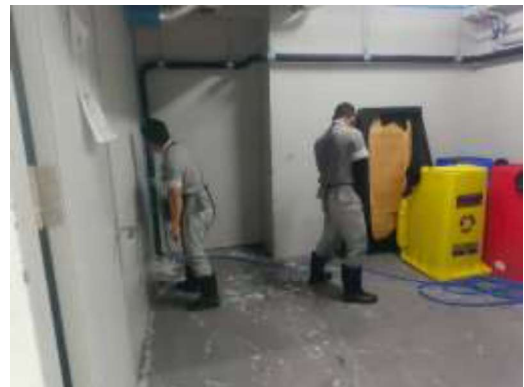
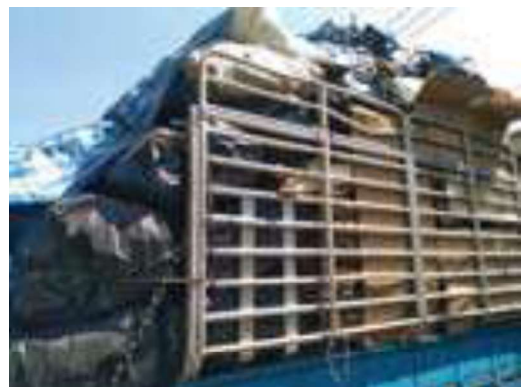
องค์ประกอบทางสิ่งแวดล้อม	มาตรการป้องกันและแก้ไขผลกระทบสิ่งแวดล้อม	รายละเอียดการปฏิบัติตามมาตรการฯ	ปัญหา/อุปสรรค/แนวทางแก้ไข	เอกสารอ้างอิงปัญหา/อุปสรรค
3.4 การจัดการมูลฝอย	1. จัดตั้งรองรับมูลฝอยขนาด 100 ลิตร จำนวน 4 ถึง(ขยะแห้ง ขยะเปียก ขยะรีไซเคิล และขยะอันตราย) แบบมีฝาปิดมิดชิด พร้อมสวมถุงดำรองรับไว้ในทุกชั้นที่มีห้องพัก และจัดให้มีพนักงานทำความสะอาดจัดเก็บมูลฝอยจากถังรองรับมูลฝอย คัดแยกมูลฝอยนำไปรวมไว้ที่ห้องพักมูลฝอยรวม เพื่อให้อาคารคน มูลฝอยสำนักงานเขตจัดเก็บต่อไป	- โครงการจัดให้มีห้องพักมูลฝอยประจำชั้น จำนวน 1 ห้อง/ชั้นภายในตึั้งถึงรับมูลฝอย จำนวน 4 ถัง ได้แก่ ถังมูลฝอยแห้ง ถังมูลฝอยเปียก ถังมูลฝอยรีไซเคิล และถังมูลฝอยอันตราย ซึ่งเป็นถังที่มีฝาปิดมิดชิดพร้อมสวมถุงดำรองรับไว้ และจัดให้มีเจ้าหน้าที่ทำการเก็บขนมูลฝอยจากห้องพักมูลฝอยประจำชั้นมารวมไว้ยังห้องพักมูลฝอยรวมของโครงการทุกวัน วันละ 2 ครั้ง เพื่อรอการเก็บขนจากสำนักงานเขตต่อไป	-	ภาพที่ 2.2-9 การจัดการขยะมูลฝอย

2. จัดให้มีถังมูลฝอยอันตราย ขนาด 100 ล. จำนวน 1 ถังตั้งไว้ในห้องพักมูลฝอยประจำชั้น โดยจะจัดให้มีพนักงานทำความสะอาดจัดเก็บมูลฝอยอันตรายจากถังมูลฝอยดังกล่าววันละ 1 ครั้ง จากนั้นจะนำมูลฝอยอันตราย ไปไว้ยังถังมูลฝอยอันตรายขนาด 240 ล. จำนวน 4 ถัง ที่ตั้งอยู่ภายในห้องพักมูลฝอยรวม (บริเวณห้องวางมูลฝอยอันตราย)	- โครงการจัดให้มีถังมูลฝอยอันตราย ขนาด 100 ลิตร จำนวน 1 ถังตั้งไว้ในห้องพักมูลฝอยประจำชั้น ซึ่งเป็นถังที่มีฝาปิดมิดชิดพร้อมสวมถุงดำรองรับไว้ และจัดให้มีเจ้าหน้าที่ทำการเก็บขนมูลฝอยจากห้องพักมูลฝอยประจำชั้นมารวมไว้ยังห้องพักมูลฝอยรวมของโครงการทุกวัน วันละ 2 ครั้ง เพื่อรอการเก็บขนจากสำนักงานเขตต่อไป	-	ภาพที่ 2.2-9 การจัดการขยะมูลฝอย

6. ทำความสะอาดห้องพักมูลฝอยอย่างสม่ำเสมอ เพื่อป้องกันการแพร่ระบาดของเชื้อโรค	- โครงการจัดให้มีเจ้าหน้าที่ทำความสะอาดห้องพักมูลฝอย สัปดาห์ละ 1 ครั้ง	-	ภาพที่ 2.2-9 การจัดการขยะมูลฝอย

7. ห้องพักมูลฝอยจะต้องมีประตูปิดมิดชิด เพื่อป้องกันกลิ่นรบกวนผู้อยู่อาศัยและชุมชนบริเวณใกล้เคียง โดยเปิดประตูเฉพาะช่วงที่มีการเก็บขนมูลฝอยเท่านั้น	- โครงการจัดให้มีห้องพักมูลฝอยที่มีประตูปิดมิดชิด เพื่อป้องกันกลิ่นรบกวนผู้อยู่อาศัยและชุมชนบริเวณใกล้เคียง โดยเปิดประตูเฉพาะช่วงที่มีการเก็บขนมูลฝอยเท่านั้น	-	ภาพที่ 2.2-9 การจัดการขยะมูลฝอย

8. บริเวณพื้นห้องพักมูลฝอยจะต้องจัดให้มีท่อรวบรวมน้ำจากการล้างห้องพักมูลฝอยเข้าสู่ระบบบำบัดน้ำเสีย	- โครงการจัดให้มีท่อรวบรวมน้ำจากการล้างห้องพักมูลฝอย เพื่อรวบรวมน้ำเสียเข้าสู่ระบบบำบัดน้ำเสียก่อนปล่อยออกนอกโครงการ	-	ภาพที่ 2.2-9 การจัดการขยะมูลฝอย

ห้องพักมูลฝอยประจำชั้น

พนักงานเก็บรวบรวมขยะจากห้องพักขยะชั้นพักอาศัย

ห้องพักขยะรวม

ประชาสัมพันธ์คัดแยกขยะ

ทำความสะอาดห้องพักขยะ

ร้านรับซื้อของเก่า

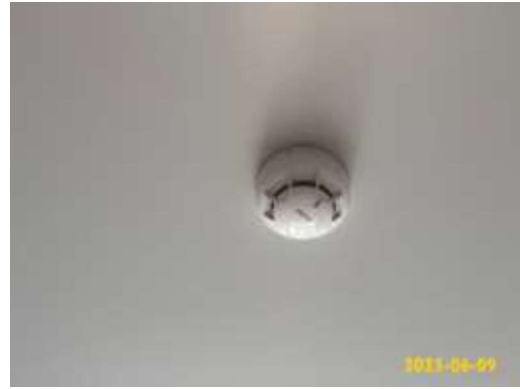
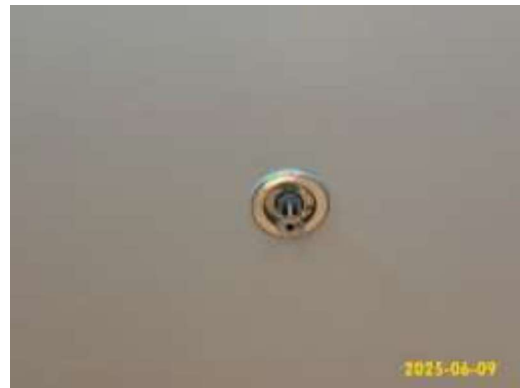
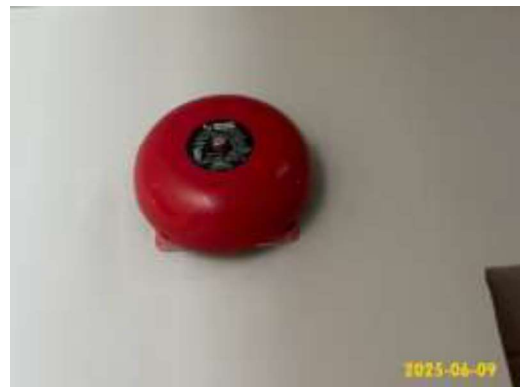
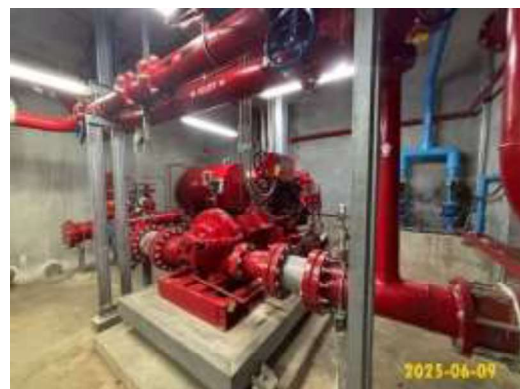
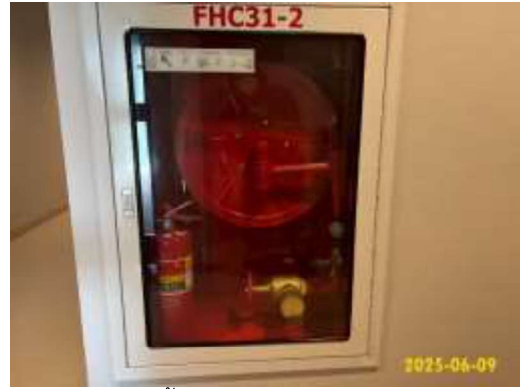
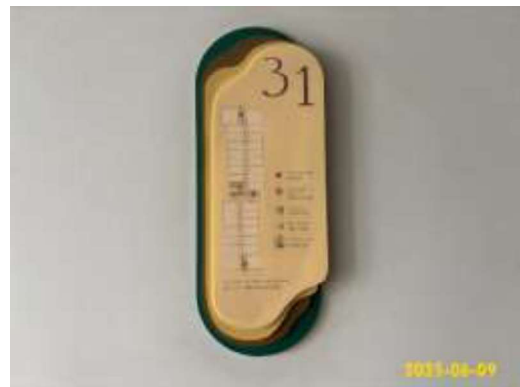
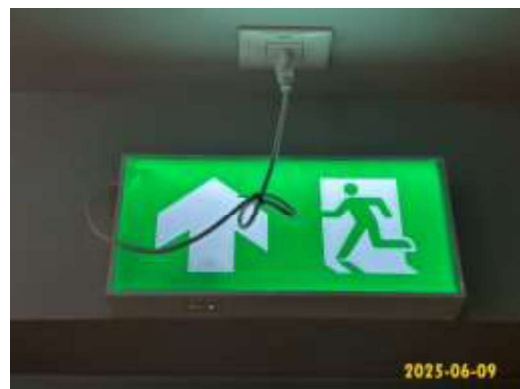
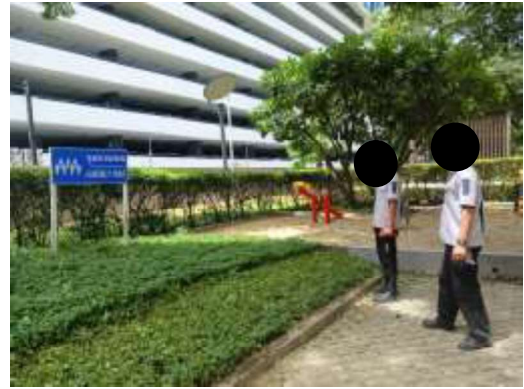
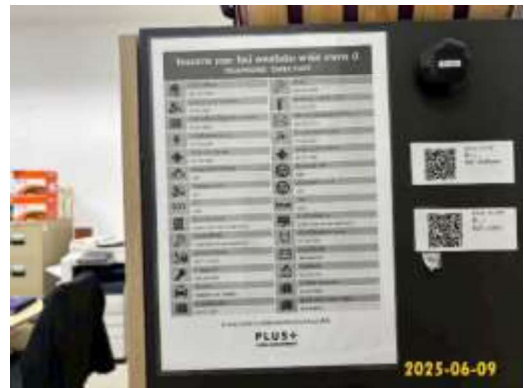
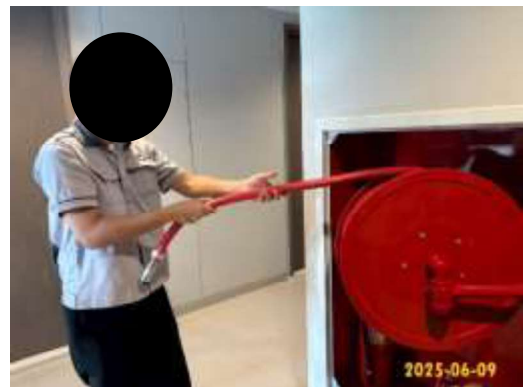
3.5 การใช้ไฟฟ้า	-	-		
3.6 การป้องกันอัคคีภัย	1. จัดให้มีระบบตรวจสอบและแจ้งเหตุเพลิงไหม้ดังนี้ <ul style="list-style-type: none">- แผนควบคุมระบบแจ้งเหตุอัคคีภัย (FCP) ทำหน้าที่เป็นจุดศูนย์รวมการรับ-ส่ง สัญญาณตรวจรับเมื่ออุปกรณ์ชุดแจ้งเหตุเริ่มทำงาน จะส่งสัญญาณไปยังแผงควบคุมเพื่อให้เจ้าหน้าที่ห้องควบคุมตรวจสอบและหากเป็นเหตุเพลิงไหม้จะส่งสัญญาณแจ้งเหตุให้ทราบทั่วทั้งอาคาร- อุปกรณ์แจ้งเหตุอัตโนมัติ ได้แก่<ul style="list-style-type: none">1) เครื่องตรวจจับควัน ตรวจจับอนุภาคที่เกิดจากการเผาไหม้ทั้งชนิดที่มองเห็นด้วยตาเปล่าและที่ไม่สามารถมองเห็นด้วยตาเปล่า2) เครื่องตรวจจับความร้อน ทำงานเมื่ออัตราการเพิ่มของอุณหภูมิเปลี่ยนแปลงไปตั้งแต่ 10 °C ใน 1 นาที- ปุ่มกดแจ้งสัญญาณอัคคีภัย อุปกรณ์แจ้งเหตุด้วยมือเป็นอุปกรณ์ที่ใช้แจ้งเหตุโดยคนที่พบเห็นเหตุการณ์- อุปกรณ์ส่งเสียงสัญญาณแจ้งเหตุ เป็นสัญญาณแบบกริ่ง (Alarm Bell) สำหรับแจ้งเหตุให้มีการอพยพ	-	ภาพที่ 2.2-10 ระบบแจ้งเตือนและป้องกันอัคคีภัย

4. ลิฟต์ดับเพลิง <ul style="list-style-type: none">- ลิฟต์ดับเพลิงในอาคาร ซึ่งใช้เป็นลิฟต์โดยสารและลิฟต์บริการสามารถใช้งานได้ตลอดเวลาและจอดได้ทุกชั้นมีระบบไฟฟ้า	<ul style="list-style-type: none">- โครงการจัดให้มีลิฟต์ดับเพลิงภายในอาคาร สามารถใช้งานได้ตลอดเวลาและจอดได้ทุกชั้นมีระบบไฟฟ้าสำรอง ภายในห้อง	-	ภาพที่ 2.2-10 ระบบแจ้งเตือนและป้องกันอัคคีภัย

5. ทางหนีไฟทางอากาศ	- โครงการจัดให้มีพื้นที่หนีไฟทางอากาศอยู่บริเวณชั้นดาดฟ้าของโครงการ โดยมีบันไดหนีไฟให้บริการจนถึงชั้นดาดฟ้า	-	ภาพที่ 2.2-10 ระบบแจ้งเตือนและป้องกันอัคคีภัย

แผงควบคุมระบบแจ้งเหตุอัคคีภัย (FCP)

เครื่องตรวจจับควัน

เครื่องตรวจจับความร้อน

หัวกระจายน้ำอัตโนมัติ (Sprinkler)

ปุ่มกดแจ้งสัญญาณอัคคีภัย

อุปกรณ์ส่งเสียงสัญญาณแจ้งเหตุ (Alarm Bell)

ถังสำรองน้ำดับเพลิง

เครื่องสูบน้ำดับเพลิง

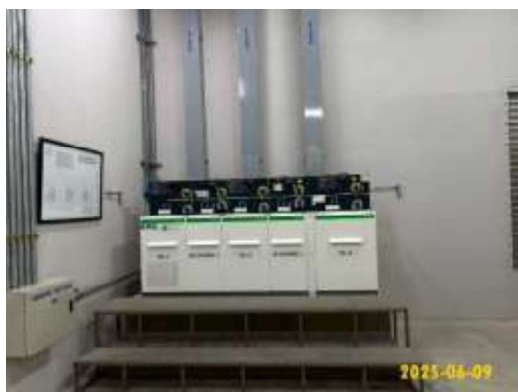
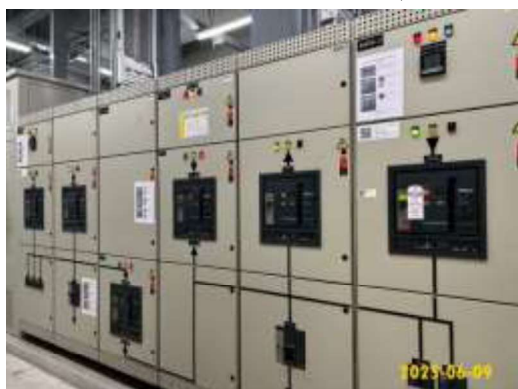
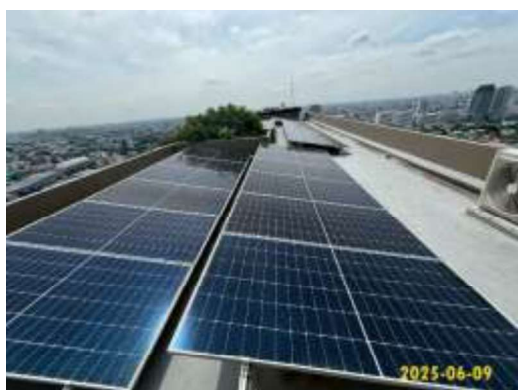
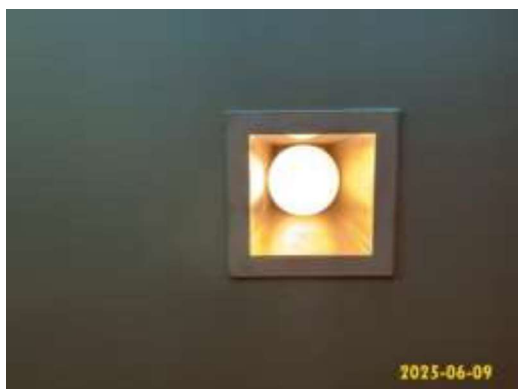
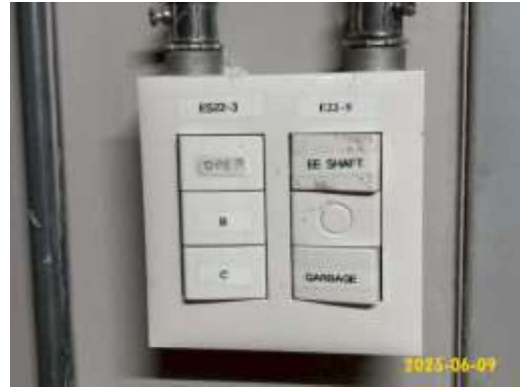
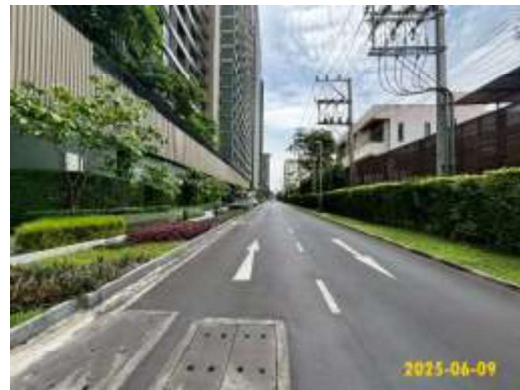
ภาพที่ 2.2-11 (ต่อ) ระบบไฟฟ้าและการอนุรักษ์พลังงาน

การติดตั้งอุปกรณ์เดินสายไฟฟ้า สายสัญญาณทางไฟฟ้า

ห้อง MDB

เครื่องกำเนิดไฟฟ้า (Generetor)

ระบบพลังงานแสงอาทิตย์

หลอดไฟ LED

ระบบปิดเปิดไฟ

ไฟฟ้าส่องสว่างภายในโครงการ

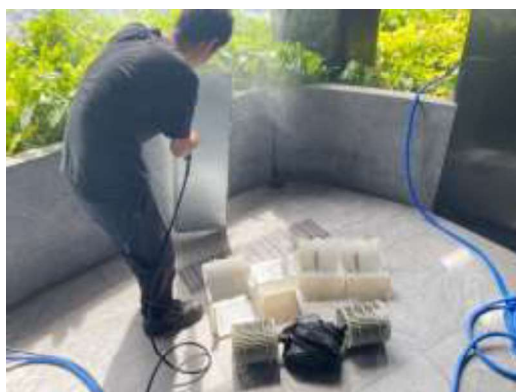
ภาพที่ 2.2-13 ระบบระบายอากาศ

ช่องเปิดระบายอากาศ

ล้างทำความสะอาดระบบระบายอากาศ
