### ผลการปฏิบัติตามมาตรการป้องกันและแก้ไขผลกระทบสิ่งแวดล้อม

โครงการเหมืองแร่หินอุตสาหกรรมชนิดหินปูน เพื่ออุตสาหกรรมปูนซีเมนต์ คำขอประทานบัตรที่ 15/2552 16/2552 และ 17/2552

ร่วมแผนผังโครงการทำเหมืองเดียวกันกับประทานบัตรที่ 27342/15021 27343/15028 27347/14975 27349/15029 27350/15022 และ 27362/15027

ของบริษัท ทีพีโอ โพลีน จำกัด (มหาชน) ระหว่างเดือนมกราคม-มิถุนายน พ.ศ. 2568

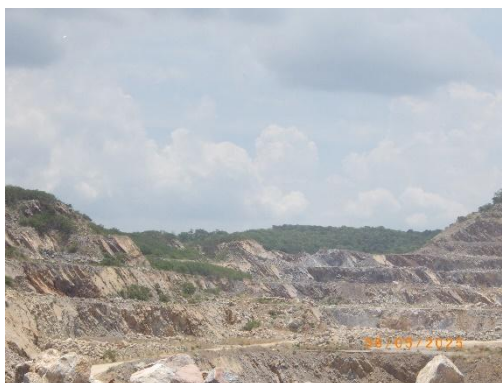
รูปที่ 2-1 สภาพหน้าเหมืองแร่หินปูน

2. ให้เริ่มเดินหน้าเหมืองจากบริเวณประทานบัตรที่ 27342/15021, 27343/15028 และ 27349/15029 ก่อนตัดเส้นทางเข้าสู่พื้นที่ประทาน บัตรที่ 27362/15027, 27350/15022 และคำขอประทานบัตรที่ 15, 16, 17/2552 เป็นแปลงหลังสุด เพื่อใช้เป็นเส้นทางในการขนลำเลียง เครื่องจักรขึ้นสู่ระดับหน้างาน รวมทั้งเป็นเส้นทางหลักที่ใช้ลำเลียง แร่หินปูน	- ทางโครงการได้เริ่มเดินหน้าเหมืองจากบริเวณประทานบัตรที่ 27342/15021, 27343/15028 และ 27349/15029 ก่อนตัด เส้นทางเข้าสู่พื้นที่ ประทานบัตรที่ 27362/15027, 27350/15022 และคำขอประทานบัตรที่ 15 16 17/2552 เป็นแปลงหลังสุด เพื่อใช้เป็นเส้นทางในการขนลำเลียงเครื่องจักร ขึ้นสู่ระดับหน้างานรวมทั้งเป็นเส้นทางหลักที่ใช้ลำเลียงแร่หินปูน	-	รูปที่ 2-1 และภาคผนวก ก-4

3. เปิดทำเหมืองในลักษณะขั้นบันได มีความสูงแต่ละขั้นไม่เกิน 15 เมตร มีความกว้างไม่ต่ำกว่า 15 เมตร ตามลักษณะของหิน และรักษา ความลาดเอียงทั้งหมดของหน้าเหมืองไม่ให้เกิน 45 องศาเพื่อให้เกิด ความปลอดภัยในการทำงานและเพื่อป้องกันการพังทลายของหิน และให้เดินหน้าเหมืองตั้งฉากกับการวางตัวของชั้นหิน เพื่อป้องกัน ปัญหาเรื่องการพังถล่มหรือร่วงหล่นของชั้นหิน	- โครงการได้ดำเนินการเปิดหน้าเหมืองตามแผนผังโครงการ กำหนดอย่างเคร่งครัด โดยมีการทำเหมืองแบบขั้นบันได มีความสูงแต่ละขั้นไม่เกิน 15 ม. มีความกว้างไม่ต่ำกว่า 15 เมตร และความลาดชันรวมของหน้าเหมืองไม่เกิน 45 องศา	-	รูปที่ 2-1 ถึงรูปที่ 2-2

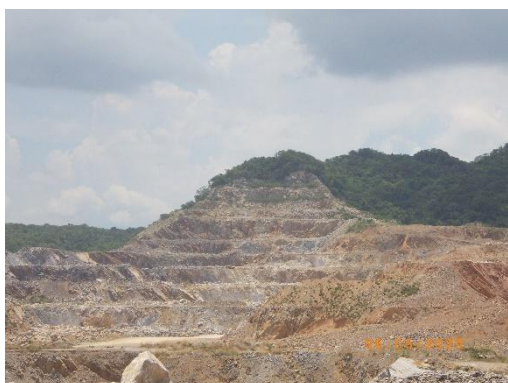
รูปที่ 2-2 ลักษณะการทำเหมืองแบบขั้นบันได  
เหมืองแร่หินปูน

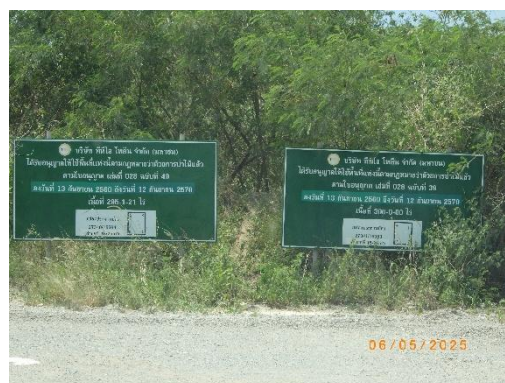
รูปที่ 2-7 ป้ายแสดงแนวขอบเขตการทำเหมือง

1. ทรัพยากรสิ่งแวดล้อม ทางกายภาพ 1.1 ลักษณะภูมิประเทศ	1. ให้ดำเนินการทำเหมืองตามแผนผังโครงการ ที่กำหนดขอบเขตไว้ในแต่ละ ช่วงเวลาอย่างเคร่งครัด	- โครงการได้ดำเนินการทำเหมืองตามแผนผังโครงการที่กำหนด ขอบเขตไว้ในแต่ละช่วงเวลาอย่างเคร่งครัด	-	รูปที่ 2-6 ถึงรูปที่ 2-7

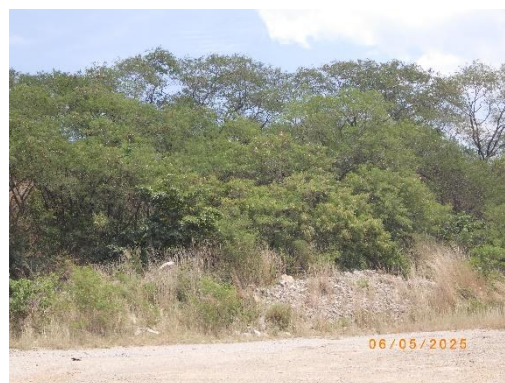
รูปที่ 2-9 แนวต้นไม้  
ในแนวเขตเว้นการทำเหมือง

1.1 ลักษณะภูมิประเทศ (ต่อ)	4. บริเวณที่ไม่เกี่ยวข้องกับการทำเหมืองหรือกิจกรรมต่างๆ ของโครงการ ให้คงสภาพเดิมมากที่สุด เพื่อช่วยเป็นแนวป้องกันผลกระทบ (Buffer Zone) อีกทางหนึ่ง	- บริเวณแนวเขตที่เว้นไว้ให้ปลอดการทำเหมือง ทางโครงการให้คงสภาพเดิมมากที่สุด และได้ทำการปักป้ายเพื่อแสดงแนวเขตให้เห็นอย่างชัดเจน เพื่อช่วยเป็นแนวป้องกันผลกระทบ (Buffer Zone) อีกทางหนึ่ง	-	รูปที่ 2-9

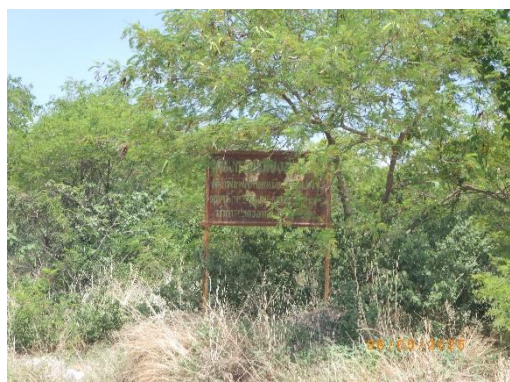
รูปที่ 2-10 โครงการฟื้นฟูเหมือง (ในแนวเขตเว้นการทำเหมือง)

ผลกระทบสิ่งแวดล้อม	มาตรการป้องกันและแก้ไขผลกระทบสิ่งแวดล้อม	ผลการปฏิบัติตามมาตรการฯ	ปัญหา อุปสรรค ที่ไม่สามารถปฏิบัติ ตามมาตรการ และแนวทางแก้ไข	รูปที่/เอกสารแนบ
ระยะดำเนินการทำเหมืองและ สิ้นสุดการทำเหมือง	4. ให้ปรับปรุงฟื้นฟูพื้นที่โครงการที่ผ่านการทำเหมืองแร่ และพื้นที่สิ้นสุดการใช้ประโยชน์แล้ว ตามแผนงานที่ได้เสนอไว้ในรายงานการวิเคราะห์ผลกระทบสิ่งแวดล้อม พร้อมทั้งให้รายงานผลการดำเนินงานให้สำนักงานนโยบายและแผนทรัพยากรธรรมชาติและสิ่งแวดล้อมและกรมอุตสาหกรรมพื้นฐานและการเหมืองแร่ทราบทุก 3 ปี	- ทางโครงการมีการปรับปรุงฟื้นฟูพื้นที่โครงการที่ผ่านการทำเหมืองแร่และพื้นที่สิ้นสุดการใช้ประโยชน์แล้ว ตามแผนงานที่ได้เสนอไว้ในรายงานการวิเคราะห์ผลกระทบสิ่งแวดล้อม พร้อมทั้งรายงานผลการดำเนินงานให้สำนักงานนโยบายและแผนทรัพยากรธรรมชาติและสิ่งแวดล้อมและกรมอุตสาหกรรมพื้นฐานและการเหมืองแร่ทราบทุกปี	-	ภาคผนวก ง-5 และรูปที่ 2-10

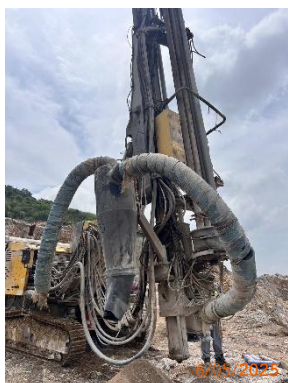
รูปที่ 2-11 เครื่องเจาะรื้อระเบิด  
ที่มีระบบ Cyclone และถุงกรอง

- บริเวณพื้นที่ทำเหมือง (ต่อ)	5. การเจาะระเบิดจะต้องติดตั้งเครื่องมืออุดฝุ่นที่บริเวณหัวเจาะ พร้อมทั้งมี ถังพักฝุ่นเพื่อป้องกันการฟุ้งกระจายของฝุ่นละอองในบรรยากาศ และกำหนดให้ระเบิดหน้าเหมืองไม่เกินวันละ 1 ครั้ง	- โครงการใช้เครื่องมือในการเจาะระเบิดและย่อยหินชนิดที่มี อุปกรณ์ควบคุมฝุ่นด้วยระบบ Cyclone เพื่อป้องกันการ ฟุ้งกระจายของฝุ่นละอองขณะทำการเจาะ	-	รูปที่ 2-11

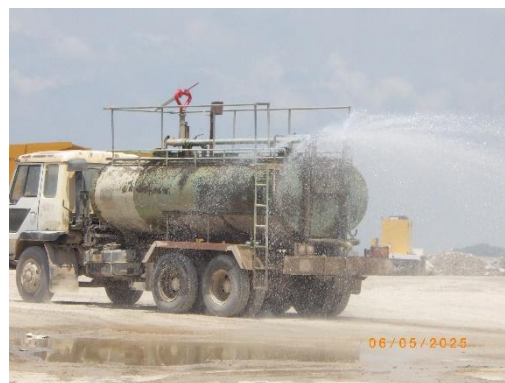
รูปที่ 2-12 การฉีดพรมน้ำบริเวณเส้นทางขนส่งแร่

2. ให้ฉีดพรมน้ำบริเวณที่มีการขนถ่ายแร่ทั้งหน้าเหมือง และบริเวณเส้นทาง ลำเลียงแร่ ให้เปียกอยู่เสมอ เพื่อลดการฟุ้งกระจายของฝุ่นละออง	- โครงการได้จัดให้มีรถบรรทุกน้ำจำนวน 3 คัน และฉีดพรมน้ำ บริเวณเส้นทางลำเลียง เส้นทางขนส่งแร่	-	รูปที่ 2-12

3. มีระบบสเปรย์น้ำ หรือใช้การฉีดพรมน้ำบริเวณลานเก็บกองหินที่คัดขนาด แล้วและตามเส้นทางขนส่งลำเลียงหิน ในขณะที่เครื่องจักรกลและ ยานพาหนะทำงานอยู่ เพื่อป้องกันการฟุ้งกระจายของฝุ่น พร้อมทั้งทำ ความสะอาดหรือเก็บกวาดฝุ่น บริเวณเส้นทางลำเลียงขนส่งหิน อย่าง สม่ำเสมอ เพื่อนำฝุ่นที่ตกสะสมกลับไปใช้ในการผลิตปูนซีเมนต์	- มีการฉีดพรมน้ำบริเวณลานเก็บกองหินที่คัดขนาดแล้วและตาม เส้นทางขนส่งลำเลียงหิน ในขณะที่เครื่องจักรกลและ ยานพาหนะทำงานอยู่ เพื่อป้องกันการฟุ้งกระจายของฝุ่น พร้อมทั้งทำความสะอาดหรือเก็บกวาดฝุ่น บริเวณเส้นทาง ลำเลียงขนส่งหินอย่างสม่ำเสมอ เพื่อนำฝุ่นที่ตกสะสมกลับไปใช้ ในการผลิตปูนซีเมนต์	-	รูปที่ 2-12

4. ให้ฉีดพรมน้ำบนเส้นทางขนส่งแร่ช่วงที่เป็นถนนบดอัดแน่นเป็นประจำ ประมาณวันละ 3-4 ครั้ง ให้เปียกอยู่เสมอ ส่วนในช่วงฤดูฝนอาจฉีดพรม น้ำ วันละ 1 ครั้ง หรือไม่จำเป็นต้องทำการฉีดพรมน้ำหากมีฝนตกอย่าง สม่ำเสมอ	- โครงการจัดให้มีการฉีดพรมน้ำบนเส้นทางขนส่งแร่ ช่วงที่เป็น ถนนบดอัดแน่นเป็นประจำ ประมาณวันละ 3-4 ครั้ง	-	รูปที่ 2-12

1.2 คุณภาพอากาศ - บริเวณโรงบดย่อยแร่	1. ให้ฉีดพรมน้ำบริเวณที่มีการขนถ่ายแร่บริเวณโรงย่อยหิน และบริเวณ เส้นทางลำเลียงแร่ ให้เปียกอยู่เสมอ เพื่อลดการฟุ้งกระจายของฝุ่นละออง	- โครงการมีการฉีดพรมน้ำบริเวณที่มีการขนถ่ายแร่บริเวณ โรงย่อยหิน และบริเวณเส้นทางลำเลียงแร่ ให้เปียกอยู่เสมอ เพื่อลดการฟุ้งกระจายของฝุ่นละออง	-	รูปที่ 2-12

2. มีระบบสเปรย์น้ำ หรือใช้การฉีดพรมน้ำบริเวณลานเก็บกองหินที่คัดขนาด แล้ว และตามเส้นทางขนส่งลำเลียงหิน ในขณะที่เครื่องจักรกลและ ยานพาหนะทำงานอยู่ เพื่อป้องกันการฟุ้งกระจายของฝุ่น พร้อมทั้งทำ ความสะอาดหรือเก็บกวาดฝุ่น บริเวณพื้นของโรงม่หิน ลานเก็บกองหิน และเส้นทางลำเลียงขนส่งหิน อย่างสม่ำเสมอ เพื่อนำฝุ่นที่ตกสะสมกลับ ไปใช้ในการผลิตปูนซีเมนต์	- จัดให้มีระบบสเปรย์น้ำ หรือใช้การฉีดพรมน้ำบริเวณลานเก็บกอง หินที่คัดขนาดแล้ว และตามเส้นทางขนส่งลำเลียงหิน ในขณะที่ เครื่องจักรกลและยานพาหนะทำงานอยู่ พร้อมทั้งทำความ สะอาดหรือเก็บกวาดฝุ่น บริเวณพื้นของโรงม่หิน ลานเก็บกอง หิน และเส้นทางลำเลียงขนส่งหิน อย่างสม่ำเสมอ เพื่อนำฝุ่นที่ ตกสะสมกลับไปใช้ในการผลิตปูนซีเมนต์	-	รูปที่ 2-12

3. ให้ฉีดพรมน้ำบนเส้นทางขนส่งแร่ช่วงที่เป็นถนนบดอัดแน่นเป็นประจำ ประมาณวันละ 3-4 ครั้ง ให้เปียกอยู่เสมอ ส่วนในช่วงฤดูฝนอาจฉีดพรม น้ำวันละ 1 ครั้ง หรือไม่จำเป็นต้องทำการฉีดพรมน้ำหากมีฝนตกอย่าง สม่ำเสมอ	- จัดให้มีการฉีดพรมน้ำบนเส้นทางขนส่งแร่ช่วงที่เป็นถนนบดอัด แน่นเป็นประจำ ประมาณวันละ 3-4 ครั้ง ให้เปียกอยู่เสมอ	-	รูปที่ 2-12

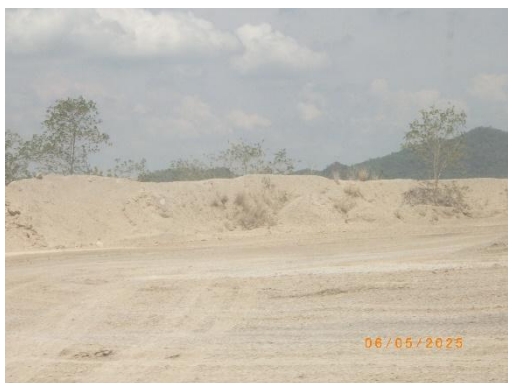
รูปที่ 2-23 ใช้ประโยชน์มูลดินในการปรับปรุงไหล่ทาง และเส้นทางบริเวณหน้าเหมือง

7. เส้นทางที่ใช้ในการขนส่งแร่ช่วงที่เป็นถนนบดอัดแน่น ให้ทำการปรับปรุง และซ่อมแซมให้เป็นถนนที่มีผิวจราจรที่ไม่ก่อให้เกิดฝุ่นฟุ้งกระจายมาก เช่น การบดอัดด้วยดินและหินให้แน่น	- โครงการได้ทำการปรับปรุงเส้นทางขนส่งแร่ภายในโครงการเป็น ถนนบดอัดแน่น ให้ทำการปรับปรุงและซ่อมแซมให้เป็นถนนที่มีผิว จราจรที่ไม่ก่อให้เกิดฝุ่นฟุ้งกระจายมาก เช่น การบดอัดด้วยดินและ หินให้แน่น	-	รูปที่ 2-23

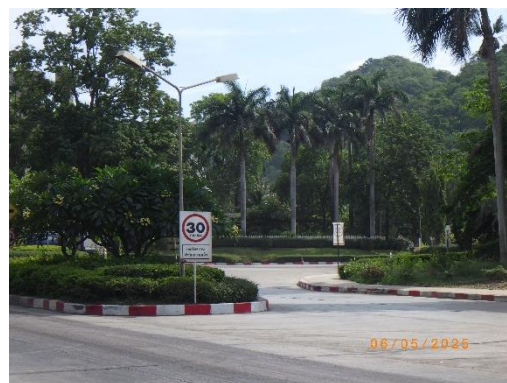
รูปที่ 2-24 ป้ายควบคุมความเร็วบริเวณพื้นที่โครงการ

1.2 คุณภาพอากาศ - บริเวณพื้นที่ทำเหมือง	1. ให้ใช้ความเร็วของการขนส่งไม่เกิน 35 กิโลเมตร/ชั่วโมง ในการขนส่งแร่ จากหน้าเหมืองไปยังโรงย่อยหินของโครงการ	- ได้กำหนดความเร็วของยานพาหนะที่แล่นในพื้นที่โครงการ ไม่เกิน 30 กิโลเมตร/ชั่วโมง เพื่อลดการฟุ้งกระจายของ ฝุ่นละอองบนถนน	-	รูปที่ 2-24

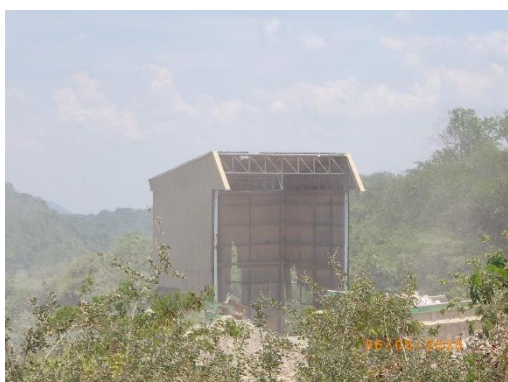
รูปที่ 2-27 เครื่องย่อยหินปูน (Limestone Crusher)

- บริเวณโรงบดย่อยแร่ (ต่อ)	5. เครื่องย่อยหินปูน (Limestone Crusher) จะมีระบบกำจัดฝุ่นละอองจากการบดย่อยหินเป็นชนิดถุงกรอง (Bag Filter) โดยจะมีระบบลมดูดอากาศตั้งแต่การเริ่มเทหินลงและดูดฝุ่นจากบริเวณตัวเครื่องย่อย	- จัดให้มีเครื่องย่อยหินปูน (Limestone Crusher) จะมีระบบกำจัดฝุ่นละอองจากการบดย่อยหินเป็นชนิดถุงกรอง (Bag Filter) โดยจะมีระบบลมดูดอากาศ ตั้งแต่การเริ่มเทหินลง และดูดฝุ่นจากบริเวณตัวเครื่องย่อย	-	รูปที่ 2-27 ถึงรูปที่ 2-28

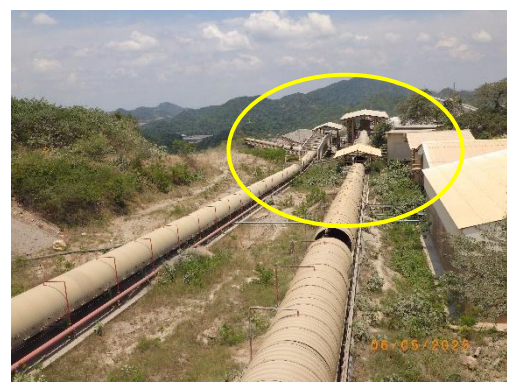
รูปที่ 2-28 ระบบ Bag Filter จุดถ่ายโอนต่างๆของสายพานลำเลียง

6. จัดให้มีระบบ Bag Filter ติดตั้งบริเวณจุดตกกระทบ จุดถ่ายโอนต่างๆ ของสายพานลำเลียง	- จัดให้มีระบบ Bag Filter ติดตั้งบริเวณจุดตกกระทบ จุดถ่ายโอนต่างๆ ของสายพานลำเลียง	-	รูปที่ 2-28

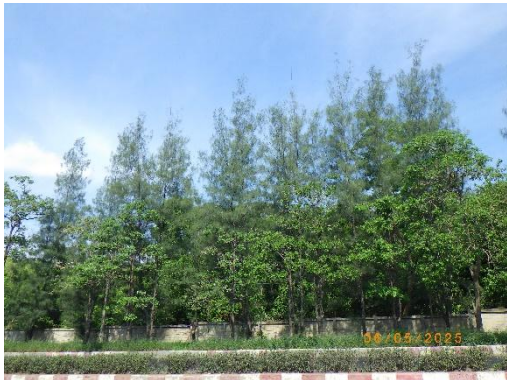
รูปที่ 2-29 ปุ่มไม้ยืนต้นขนาดใหญ่  
บริเวณขอบเขตพื้นที่โครงการที่ต่อเนื่องกับ  
โรงเรียนบ้านชัยบอน

9. ปลูกต้นไม้โตเร็วทรงสูงหนาแน่นที่บดกั้นทิศทางลมและเสียงตามความ เหมาะสมของสภาพพื้นที่ ตามแนวเส้นทางขนส่งแร่และปลูกเสริมบริเวณ พื้นที่ว่าง พร้อมทั้งดูแลรักษาให้เจริญเติบโตอยู่เสมอ	- โครงการปลูกต้นไม้โตเร็วทรงสูงหนาแน่นที่บดกั้นทิศทางลม และเสียงตามความเหมาะสมของสภาพพื้นที่ ตามแนวเส้นทาง ขนส่งแร่และปลูกเสริมบริเวณพื้นที่ว่าง พร้อมทั้งดูแลรักษาให้ เจริญเติบโตอยู่เสมอ	-	รูปที่ 2-29

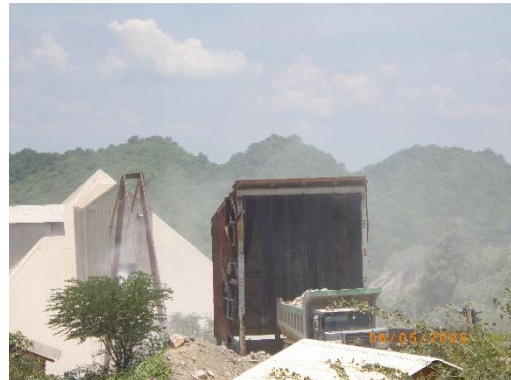
รูปที่ 2-30 เครื่องฉีดพ่นน้ำในลักษณะของม่านน้ำ  
บริเวณลานกองวัตถุดิบ

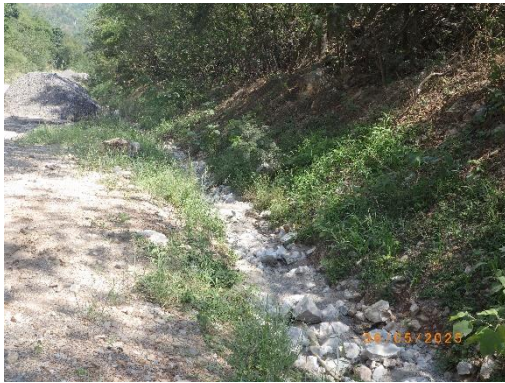
รูปที่ 2-39 คูระบายน้ำ บริเวณพื้นที่โครงการ

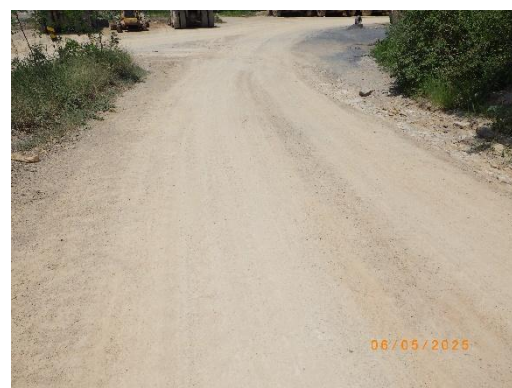
รูปที่ 2-42 การเก็บกวาดเศษหินและเศษดิน  
บริเวณด้านบนของหน้าระเบิด

6. ดำเนินการเก็บกวาดเศษหินและเศษดิน บริเวณด้านบนของหน้าระเบิด ทุกครั้งก่อนการระเบิดหน้าเหมือง	- มีการเก็บกวาดเศษหินและเศษดิน บริเวณด้านบนของ หน้าระเบิดทุกครั้งก่อนการระเบิดหน้าเหมือง	-	รูปที่ 2-42
