บทที่ 3

ผลการติดตามตรวจสอบผลกระทบสิ่งแวดล้อม

โครงการ THE LINE PHAHONYOTHIN PARK (ชื่อเดิม Abstracts Phahonyothin Park) ซึ่งโครงการเป็นอาคารชุดพักอาศัย จำนวน 3 อาคาร (ได้แก่ อาคาร A อาคาร B และอาคาร C) อาคารจอดรถยนต์ (อาคาร D) สูง 16 ชั้น และชั้นใต้ดิน 2 ชั้น จำนวน 1 อาคาร และอาคารอเนกประสงค์ สูง 4 ชั้น จำนวน 1 อาคาร ปัจจุบันดำเนินการก่อสร้างเสร็จแล้วและอยู่ในระยะดำเนินการ โดยโครงการได้ผ่านความเห็นชอบรายงานฯ ตามหนังสือจากสำนักงานนโยบายและแผนทรัพยากรธรรมชาติและสิ่งแวดล้อมเลขที่ ทส 1009.5/9616 ลงวันที่ 29 ธันวาคม 2553 และหลังจากนั้นได้มีการเปลี่ยนแปลงรายละเอียดโครงการตามหนังสือจากสำนักงานนโยบายและแผนทรัพยากรธรรมชาติและสิ่งแวดล้อมเลขที่ ทส 1009.5/1569 ลงวันที่ 6 กุมภาพันธ์ 2561 ทั้งนี้หนังสือเห็นชอบได้กำหนดมาตรการป้องกันและแก้ไขผลกระทบสิ่งแวดล้อมและมาตรการติดตามตรวจสอบผลกระทบสิ่งแวดล้อมเพื่อเป็นแนวทางให้โครงการปฏิบัติ รวมไปถึงเสนอรายงานผลการปฏิบัติตามมาตรการฯ ต่อหน่วยงานอนุญาตและหน่วยงานที่เกี่ยวข้องรวมทั้งสำนักงานนโยบายและแผนทรัพยากรธรรมชาติและสิ่งแวดล้อม (สผ.) ทุก 6 เดือนนั้น

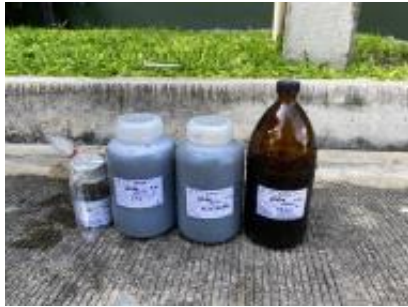
บ่อเกรอะ

ภาพที่ 3.5-1 จุดเก็บน้ำตัวอย่างในพื้นที่โครงการ

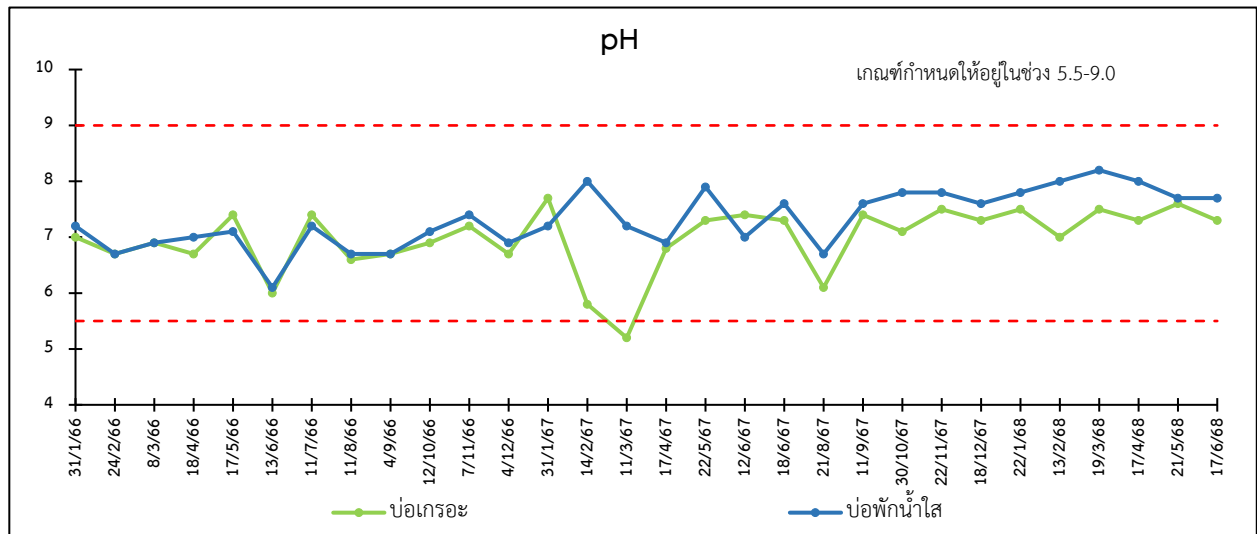
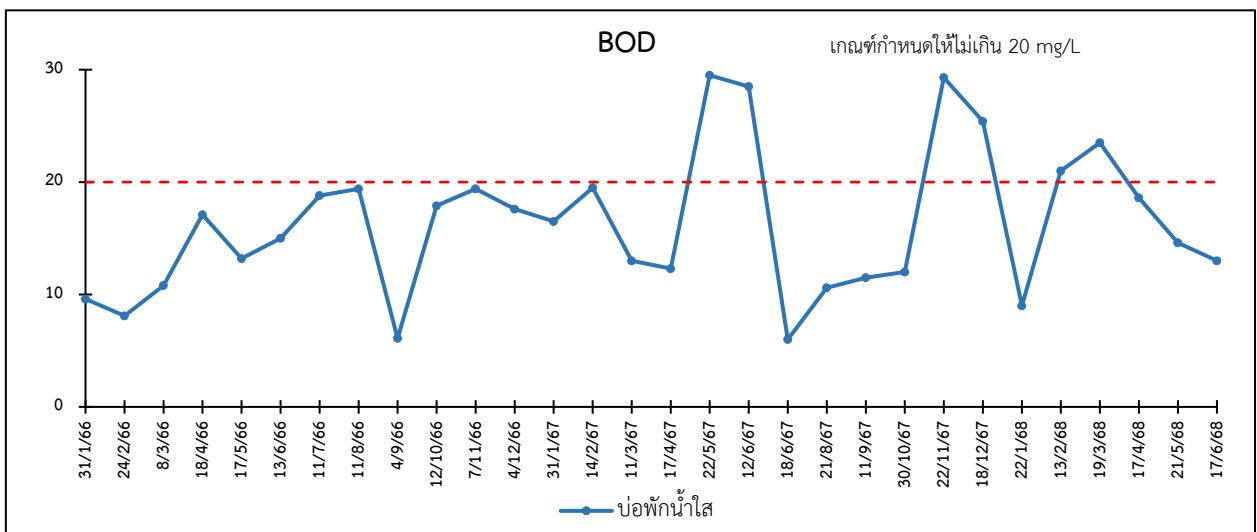
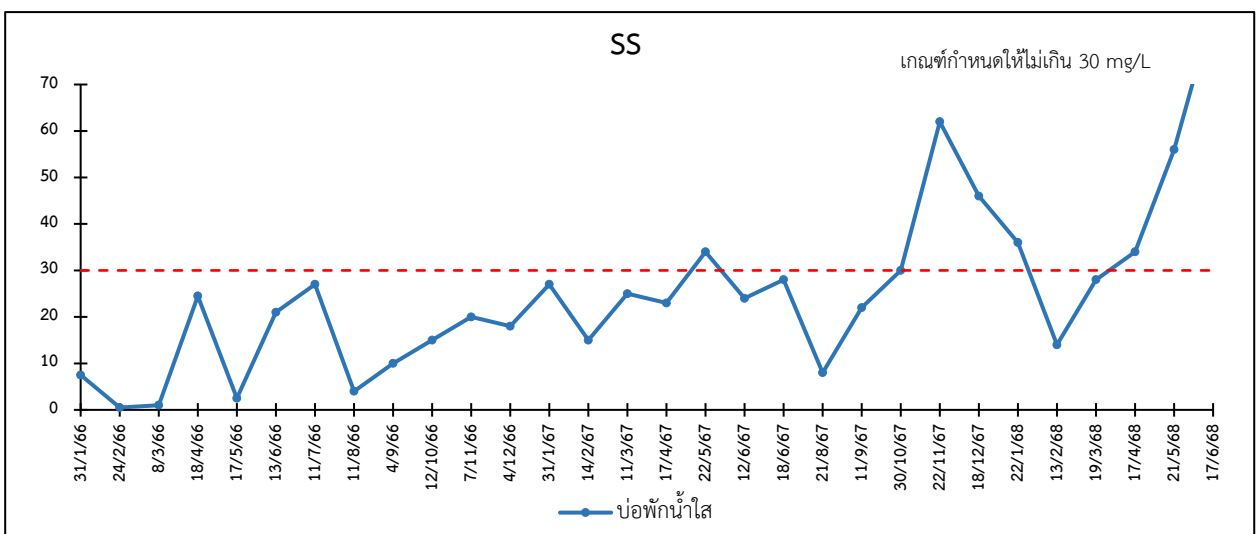
ภาพที่ 3.5-2 กราฟเปรียบเทียบผลการวิเคราะห์คุณภาพน้ำจากระบบบำบัดน้ำเสียของโครงการ

จากการวิเคราะห์คุณภาพน้ำทิ้งจากระบบบำบัดน้ำเสียของ โครงการ THE LINE PHAHONYOTHIN PARK (อาคาร D) พบว่า ผลการวิเคราะห์คุณภาพน้ำทิ้งบริเวณบ่อพักน้ำใส พารามิเตอร์ส่วนใหญ่มีค่าอยู่ในเกณฑ์มาตรฐานตามประกาศกระทรวงทรัพยากรธรรมชาติและสิ่งแวดล้อม เรื่อง ควบคุมการระบายน้ำทิ้งจากอาคารบางประเภทและบางขนาด พ.ศ. 2567 (ประเภท ก.) ยกเว้นพารามิเตอร์ BOD และ SS ในบางเดือน แสดงดังตารางที่ 3.5-2 และภาพที่ 3.5-2

เมื่อเปรียบเทียบผลการวิเคราะห์คุณภาพน้ำทิ้งของโครงการ THE LINE PHAHONYOTHIN PARK (อาคาร D) ในปี พ.ศ. 2566 - พ.ศ. 2568 พบว่า คุณภาพน้ำทิ้งมีแนวโน้มเป็นไปตามเกณฑ์ค่ามาตรฐานตามประกาศกระทรวงทรัพยากรธรรมชาติและสิ่งแวดล้อม เรื่อง ควบคุมการระบายน้ำทิ้งจากอาคารบางประเภทและบางขนาด พ.ศ. 2567 (ประเภท ก.) แสดงดังตารางที่ 3.5-3 และภาพที่ 3.5-2
