## บทที่ 2

### ผลการปฏิบัติตามมาตรการป้องกันและแก้ไขผลกระทบสิ่งแวดล้อม

บัดนี้ นิติบุคคลอาคารชุด แอทธินี เรสซิเดนซ์ ได้มอบหมายให้ บริษัท ทัช พร็อพเพอร์ตี้ จำกัด ดำเนินการติดตามตรวจสอบการปฏิบัติตามมาตรการป้องกันและแก้ไขผลกระทบสิ่งแวดล้อมโครงการ มิเลนเนียม คอมเพล็กซ์ (ระยะดำเนินการ) ส่วนของอพาร์ทเมนต์ ช่วงเดือนมกราคม - มิถุนายน 2568 ตามที่กำหนดไว้ในรายงานการวิเคราะห์ผลกระทบสิ่งแวดล้อม โดยเนื้อหาบทนี้จะแสดงผลการปฏิบัติตามมาตรการป้องกันและแก้ไขผลกระทบสิ่งแวดล้อม ซึ่งทางบริษัท ทัช พร็อพเพอร์ตี้ จำกัด ทำการตรวจประเมินด้วยวิธี Walk through Survey พร้อมทั้งรวบรวมเอกสารหลักฐานต่าง ๆ และภาพถ่ายประกอบผลการปฏิบัติตามมาตรการฯ

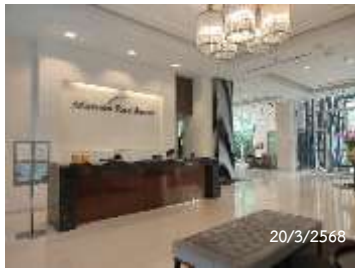
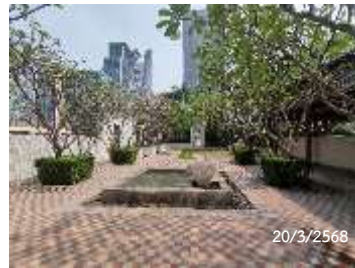
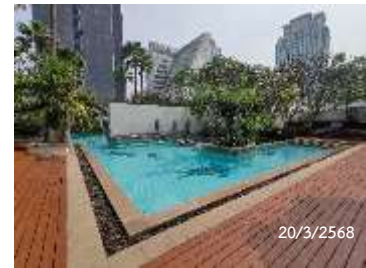
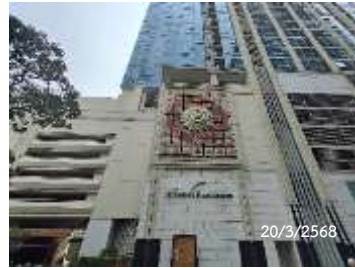
ภาพที่ 2.2-1 สภาพพื้นที่ปัจจุบัน

| องค์ประกอบทางสิ่งแวดล้อม | มาตรการป้องกันและแก้ไขผลกระทบสิ่งแวดล้อม | ผลการปฏิบัติและรายละเอียดการปฏิบัติตามมาตรการ<br>✓ = ปฏิบัติ X = ไม่ได้ปฏิบัติ O = ปฏิบัติไม่ได้<br>● = ปฏิบัติได้แต่ไม่มีประสิทธิภาพ ● = ยังไม่ถึงเวลาปฏิบัติ | เอกสารอ้างอิง | ปัญหา/อุปสรรค/แนวทางแก้ไข |
|---|---|---|---|---|
| 1.1 สภาพภูมิประเทศ | 1. การดำเนินโครงการจะไม่มีการเปลี่ยนแปลงระดับพื้นที่ดินเดิม เพียงแต่ทำการรื้อถอนอาคารเดิม แล้วทำการปลูกสร้างโครงการลงในพื้นที่เดิม | ✓ - ในส่วนของอพาร์ทเมนต์ ทางโครงการไม่มีการเปลี่ยนแปลงระดับพื้นที่ดินเดิมตามใบอนุญาตก่อสร้าง | ภาพที่ 2.2-1<br>เอกสารแนบ 2 | - |

| องค์ประกอบทางสิ่งแวดล้อม | มาตรการป้องกันและแก้ไขผลกระทบสิ่งแวดล้อม | ผลการปฏิบัติและรายละเอียดการปฏิบัติตามมาตรการฯ<br>✓ = ปฏิบัติ X = ไม่ได้ปฏิบัติ O = ปฏิบัติไม่ได้<br>● = ปฏิบัติได้แต่ไม่มีประสิทธิภาพ ● = ยังไม่ถึงเวลาปฏิบัติ | | เอกสารอ้างอิง | ปัญหา/อุปสรรค/แนวทางแก้ไข |
|---|---|---|---|---|---|
| 3.2 การใช้ที่ดิน | 1. พื้นที่โครงการจัดอยู่ในพื้นที่สีแดง เป็นการใช้ประโยชน์ที่ดินเพื่อการพาณิชย์กรรมซึ่งการใช้ที่ดินของโครงการ ไม่ขัดต่อข้อกำหนดการใช้ที่ดิน ในผังเมืองรวมกรุงเทพมหานคร พ.ศ. 2535 | ✓ | - ในส่วนของอพาร์ทเมนต์ มีการใช้ประโยชน์ที่ดินเพื่อการพาณิชย์กรรม ซึ่งไม่ขัดต่อข้อกำหนดของการใช้ที่ดิน | ภาพที่ 2.2-1 | - |

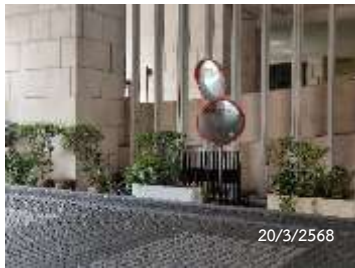
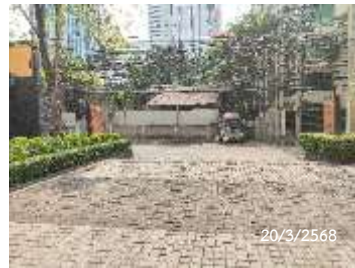
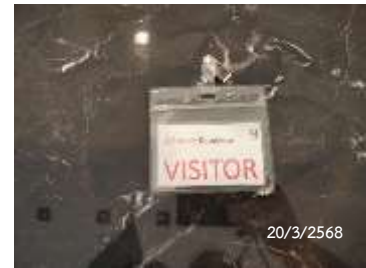
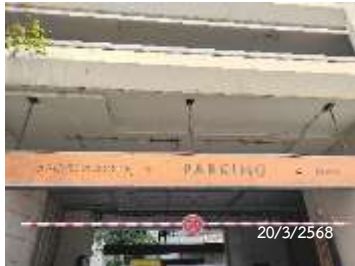
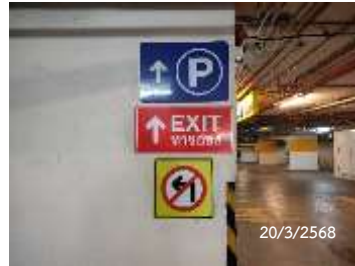
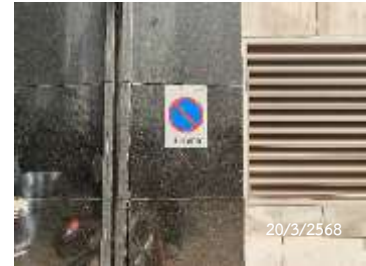
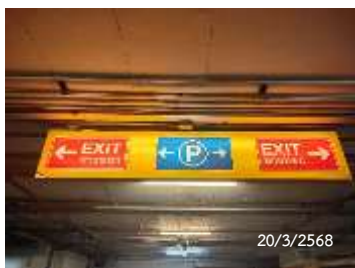
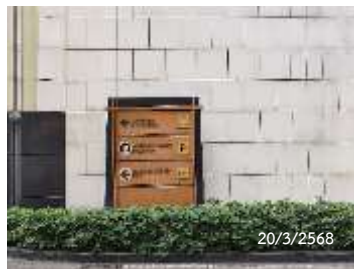
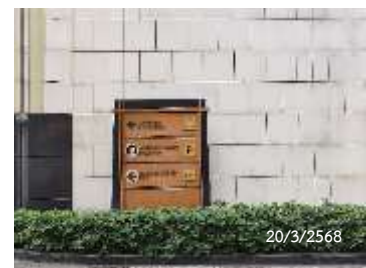
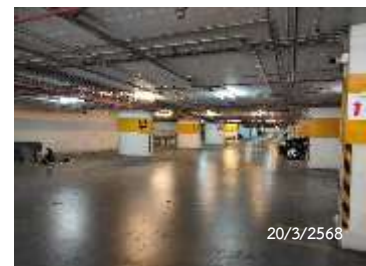
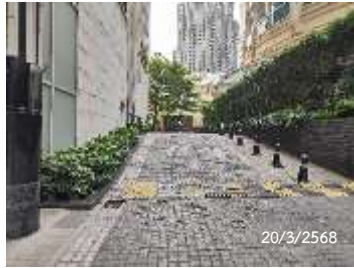
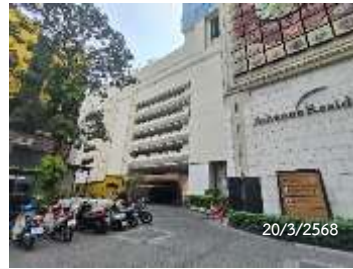
## ภาพที่ 2.2-3 ระบบจราจรภายในโครงการ

| องค์ประกอบทางสิ่งแวดล้อม | มาตรการป้องกันและแก้ไขผลกระทบสิ่งแวดล้อม | ผลการปฏิบัติและรายละเอียดการปฏิบัติตามมาตรการฯ<br>✓ = ปฏิบัติ X = ไม่ได้ปฏิบัติ ○ = ปฏิบัติไม่ได้<br>● = ปฏิบัติได้แต่ไม่มีประสิทธิภาพ ● = ยังไม่ถึงเวลาปฏิบัติ | | เอกสารอ้างอิง | ปัญหา/อุปสรรค/แนวทางแก้ไข |
|---|---|---|---|---|---|
| 3.1 การจราจรและการขนส่ง | 1. ทางโครงการได้จัดสถานที่จอดรถไว้ 3 แห่ง ได้แก่ อาคารโรงแรมจัดที่จอดรถจำนวน 321 คัน อาคารสำนักงานจัดไว้จำนวน 738 คัน และส่วนอพาร์ทเมนต์ จัดที่จอดรถไว้จำนวน 21 คัน และสามารถจอดได้ในอาคารจอดรถจำนวน 397 คัน ซึ่งทางโครงการได้จัดที่จอดรถไว้เพียงพอ | ✓ | - ในส่วนของอพาร์ทเมนต์ จัดให้มีพื้นที่จอดรถจำนวน 6 ชั้น ซึ่งเพียงพอสำหรับความต้องการ | ภาพที่ 2.2-3 | - |

| องค์ประกอบทางสิ่งแวดล้อม | มาตรการป้องกันและแก้ไขผลกระทบสิ่งแวดล้อม | ผลการปฏิบัติและรายละเอียดการปฏิบัติตามมาตรการฯ<br>✓ = ปฏิบัติ X = ไม่ได้ปฏิบัติ O = ปฏิบัติไม่ได้<br>● = ปฏิบัติได้แต่ไม่มีประสิทธิภาพ ● = ยังไม่ถึงเวลาปฏิบัติ | เอกสารอ้างอิง | ปัญหา/อุปสรรค/แนวทางแก้ไข |
|---|---|---|---|---|
| 3.1 การจราจรและการขนส่ง (ต่อ) | 2. สำหรับการจราจรบริเวณทางเข้า-ออก สามารถใช้ได้ 2 เส้นทาง คือถนนวิฑูและถนนร่วมฤดี โดยมีทางเข้า-ออกทั้งหมด 5 ทาง โดยถนนของโครงการสามารถวิ่งเชื่อมกันได้ระหว่างถนนวิฑูและร่วมฤดี และถนนมีขนาดใหญ่ ทำให้การจราจรภายในโครงการ ไม่ติดขัดนอกจากนี้ยังมีถนนบริการกว้าง 6 เมตรรอบโครงการ | ✓ - ในส่วนของอพาร์ทเมนต์ มีทางเข้า - ออกโครงการ ฟังถนนวิฑู 2 ทาง และถนนร่วมฤดี 3 ทาง โดยทางเข้า - ออกฝั่งถนนวิฑูเป็นประตูสำหรับผู้ให้บริการภายในโครงการ ขนาดกว้าง 13 เมตร และอีกประตูเป็นประตูสำหรับงานบริการ ขนาดกว้าง 7 เมตร ส่วนถนนร่วมฤดี ประตูจากถนนสายหลัก ขนาดความกว้างประมาณ 9 เมตร และประตูถนนบริการ ขนาดความกว้างประมาณ 7 เมตร โดยถนนของโครงการสามารถวิ่งเชื่อมกันได้ระหว่างถนนวิฑูและร่วมฤดี และถนนมีขนาดใหญ่ทำให้การจราจรภายในโครงการไม่ติดขัด | ภาพที่ 2.2-3 | - |
| | 3. ต้องมียามรักษาการณ์ตลอด 24 ชม. เพื่ออำนวยความสะดวกและความปลอดภัยของการจราจรภายในโครงการ | ✓ - ในส่วนของอพาร์ทเมนต์ จัดให้มีเจ้าหน้าที่รักษาความปลอดภัยอำนวยความสะดวกและความปลอดภัยของการจราจรภายในโครงการตลอด 24 ชั่วโมง นอกจากนี้ยังติดตั้งกล้องวงจรปิดเพื่อตรวจสอบความเรียบร้อยภายในโครงการตลอดเวลา | ภาพที่ 2.2-3 | - |
| | 4. ต้องมีป้ายจราจรภายในโครงการที่ชัดเจน และกระเจกนูนบริเวณปากทางเข้า-ออกเพื่อให้การจราจรเป็นไปด้วยความสะดวกและปลอดภัย | ✓ - ในส่วนของอพาร์ทเมนต์ โครงการจัดให้มีการติดตั้งป้ายจราจรภายในโครงการให้เห็นชัดเจน และจัดให้มีกระเจกนูนบริเวณทางเข้า-ออกพื้นที่จอดรถของโครงการ | ภาพที่ 2.2-3 | - |
| | 5. ต้องจำกัดความเร็วรถในพื้นที่โครงการ โดยไม่เกิน 30 กม./ชม. | ✓ - ในส่วนของอพาร์ทเมนต์ โครงการจัดให้มีการติดป้ายจำกัดความเร็ว 30 กม./ชม. ไว้บริเวณทางเดินรถและลานจอดรถของโครงการ เพื่อให้เห็นได้อย่างชัดเจน | ภาพที่ 2.2-3 | - |

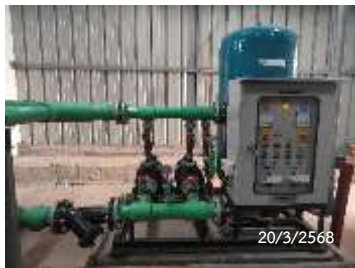
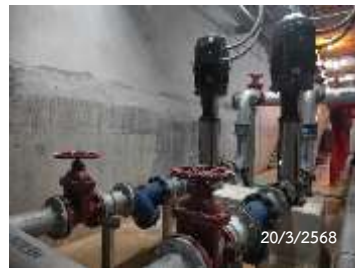
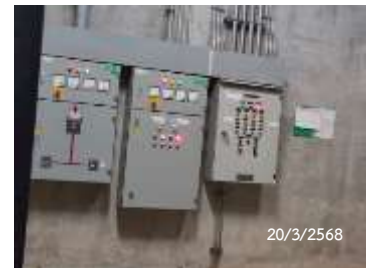
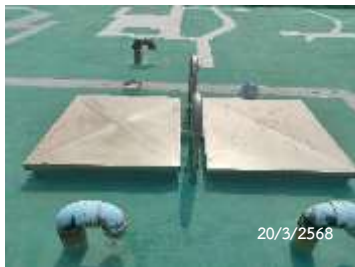
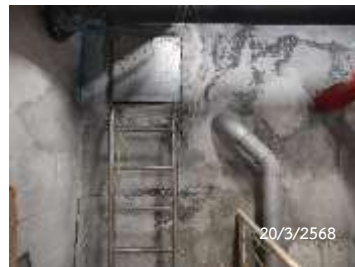
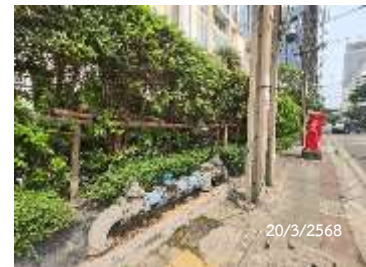
### ภาพที่ 2.2-4 ระบบน้ำใช้ภายในโครงการ

| องค์ประกอบทางสิ่งแวดล้อม | มาตรการป้องกันและแก้ไขผลกระทบสิ่งแวดล้อม | ผลการปฏิบัติและรายละเอียดการปฏิบัติตามมาตรการฯ<br>✓ = ปฏิบัติ X = ไม่ได้ปฏิบัติ O = ปฏิบัติไม่ได้<br>● = ปฏิบัติได้แต่ไม่มีประสิทธิภาพ ● = ยังไม่ถึงเวลาปฏิบัติ | เอกสารอ้างอิง | ปัญหา/อุปสรรค/แนวทางแก้ไข |
|---|---|---|---|---|
| 3.4 การใช้ประปา | 1. จากการสอบถามเจ้าหน้าที่ของการประปานครหลวง พบว่าการประปาสามารถให้บริการน้ำประปาได้อย่างเพียงพอ | ✓ - ในส่วนของอพาร์ทเมนต์ มีการรับน้ำจากการประปานครหลวง เฉลี่ย 140 ลูกบาศก์เมตร/วัน โดยสูบน้ำเก็บไว้ในถังเก็บน้ำชั้นใต้ดินของโครงการ จำนวน 2 ถัง ปริมาตรรวมประมาณ 1,000 ลูกบาศก์เมตร และถังเก็บน้ำชั้นดาดฟ้า จำนวน 2 ถัง ปริมาตรรวมประมาณ 200 ลูกบาศก์เมตร ซึ่งเพียงพอต่อความต้องการในการใช้ | ภาพที่ 2.2-4 | - |
| | 2. ทางโครงการได้จัดเตรียมถังเก็บน้ำสำหรับระบบประปา ซึ่งสามารถรองรับน้ำในช่วงชั่วโมงใช้น้ำสูงสุด ได้นานอย่างน้อย 3 ชั่วโมงในแต่ละส่วนของโครงการ ซึ่งมากกว่าตามประกาศกระทรวงฉบับที่ 33 (พ.ศ. 2533) ออกตามความในพระราชบัญญัติควบคุมอาคาร พ.ศ. 2522 | ✓ - ในส่วนของอพาร์ทเมนต์ มีการรับน้ำจากการประปานครหลวง เฉลี่ย 140 ลูกบาศก์เมตร/วัน โดยสูบน้ำเก็บไว้ในถังเก็บน้ำชั้นใต้ดินของโครงการ จำนวน 2 ถัง ปริมาตรรวมประมาณ 1,000 ลูกบาศก์เมตร และถังเก็บน้ำชั้นดาดฟ้า จำนวน 2 ถัง ปริมาตรรวมประมาณ 200 ลูกบาศก์เมตร ซึ่งเพียงพอต่อความต้องการในการใช้ | ภาพที่ 2.2-4 | - |

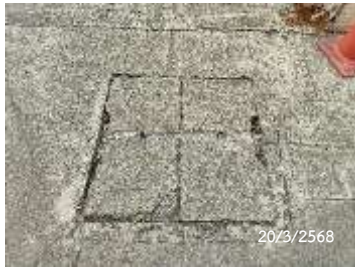
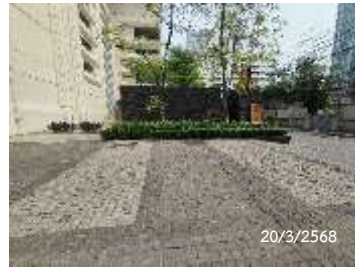
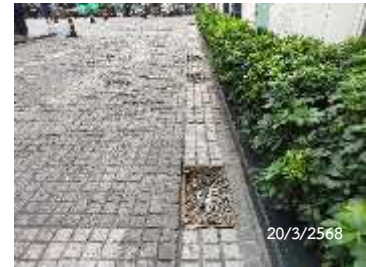
ภาพที่ 2.2-7 การระบายน้ำภายในโครงการ

| องค์ประกอบทางสิ่งแวดล้อม | มาตรการป้องกันและแก้ไขผลกระทบสิ่งแวดล้อม | ผลการปฏิบัติและรายละเอียดการปฏิบัติตามมาตรการ<br>✓ = ปฏิบัติ X = ไม่ได้ปฏิบัติ O = ปฏิบัติไม่ได้<br>● = ปฏิบัติได้แต่ไม่มีประสิทธิภาพ ● = ยังไม่ถึงเวลาปฏิบัติ | เอกสารอ้างอิง | ปัญหา/อุปสรรค/แนวทางแก้ไข |
|---|---|---|---|---|
| 1.3 การระบายน้ำ | 1. ทางโครงการจะทำการระบายน้ำฝนและน้ำทิ้งหลังการบำบัดออกสู่ท่อระบายน้ำสาธารณะบริเวณถนนวิฑูและถนนร่วมฤดี โดยน้ำทิ้งส่วนหนึ่งประมาณ 40 ลบ.ม. จะนำกลับไปใช้รดน้ำต้นไม้ และใช้ใน Flushing 595 ลบ.ม. โดยได้จัด ถังเก็บน้ำ Recycle ขนาดรวมประมาณ 700 ลบ.ม. ซึ่งจะสามารถหมุนวนน้ำได้ประมาณ 1 ชั่วโมง | ✓ - ในส่วนของอพาร์ทเมนต์ การระบายน้ำฝนและน้ำทิ้งหลังการบำบัด จะทำการระบายออกสู่ท่อระบายน้ำสาธารณะบริเวณถนนวิฑูและถนนร่วมฤดีทั้งหมด ไม่มีการนำมาใช้รดน้ำต้นไม้ในพื้นที่โครงการ | ภาพที่ 2.2-7 | - |

| องค์ประกอบทางสิ่งแวดล้อม | มาตรการป้องกันและแก้ไขผลกระทบสิ่งแวดล้อม | ผลการปฏิบัติและรายละเอียดการปฏิบัติตามมาตรการฯ<br>✓ = ปฏิบัติ X = ไม่ได้ปฏิบัติ ○ = ปฏิบัติไม่ได้<br>● = ปฏิบัติได้แต่ไม่มีประสิทธิภาพ ● = ยังไม่ถึงเวลาปฏิบัติ | | เอกสารอ้างอิง | ปัญหา/อุปสรรค/แนวทางแก้ไข |
|---|---|---|---|---|---|
| 1.3 การระบายน้ำ (ต่อ) | 2. ปริมาณน้ำไหลนองหลังจากการปรับเปลี่ยนพื้นที่ โครงการจากเดิมเพิ่มขึ้นประมาณ 20 ลบ.ม/ชม. เห็นว่าเป็นปริมาณที่น้อย ซึ่งได้จัดเตรียมบ่อดักขยะสำหรับรับน้ำก่อนที่จะปล่อยออกนอกโครงการ (ด้านถนนวิฑูและถนนร่วมฤดี) จำนวน 4 บ่อ มีขนาดรองรับน้ำได้บ่อประมาณ 5 ลบ.ม. ซึ่งน้ำฝนในโครงการจะถูกพักหน่วงไว้ในบ่อดังกล่าวก่อน เมื่อระดับลูกลอยขึ้นถึงระดับที่กำหนด จึงสูบน้ำออกนอกโครงการ | ✓ | - ในส่วนของอพาร์ทเมนต์ น้ำฝนที่ตกมายังพื้นที่โครงการจะไหลมายังบ่อดักขยะบริเวณทางเข้า-ออกโครงการฝั่งถนนร่วมฤดี จำนวน 2 บ่อ ก่อนปล่อยให้น้ำระบายออกนอกโครงการ | ภาพที่ 2.2-7 | - |

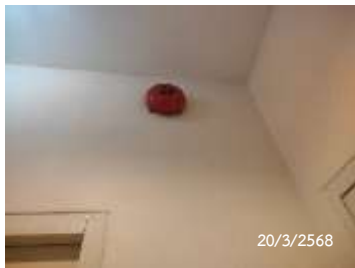
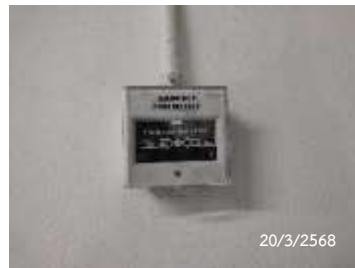
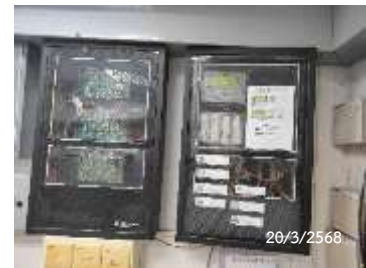
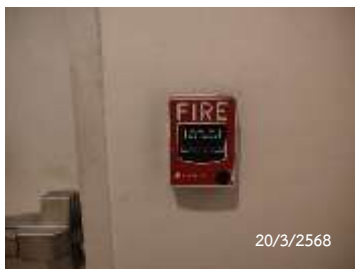
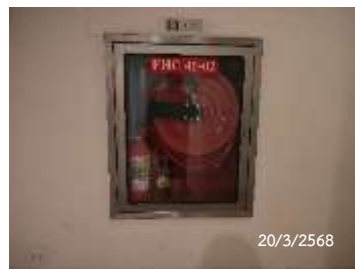
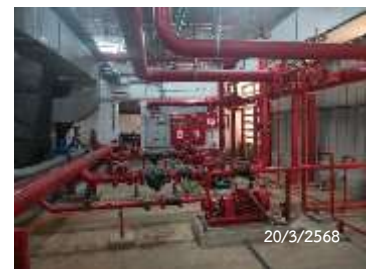
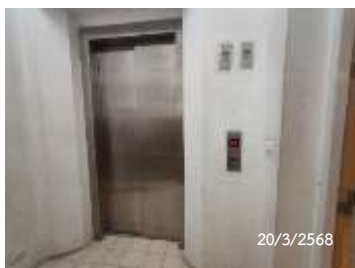
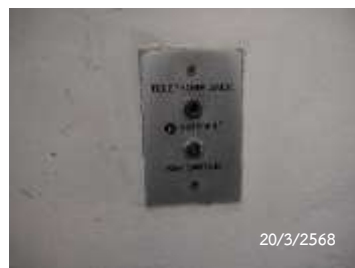
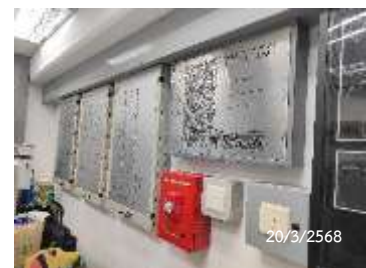
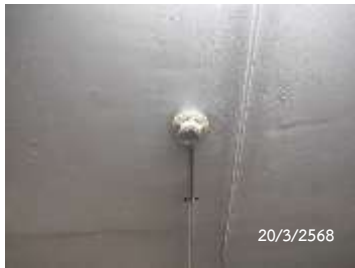
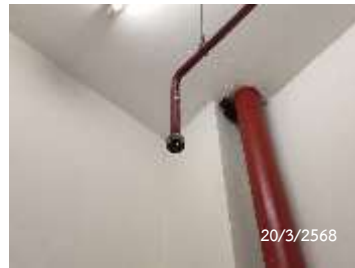
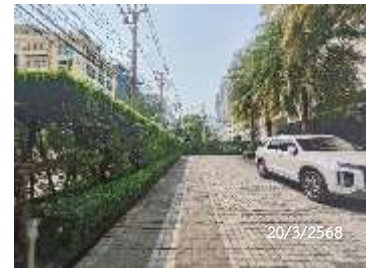
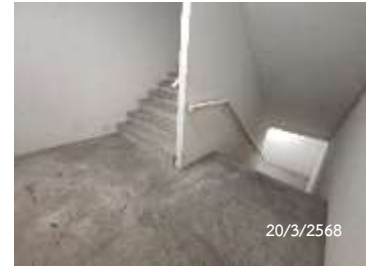
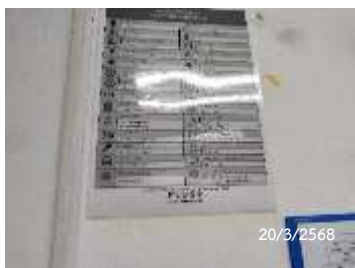
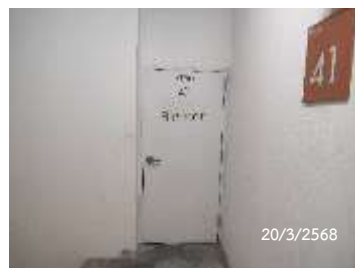
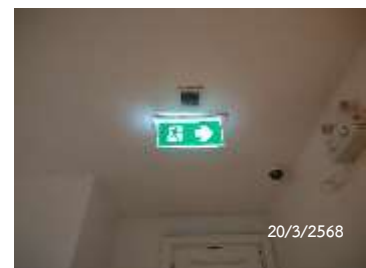
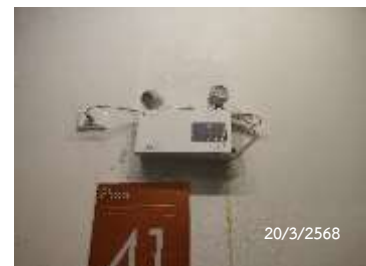
ภาพที่ 2.2-8 ระบบป้องกันและเตือนอัคคีภัย

| องค์ประกอบทางสิ่งแวดล้อม | มาตรการป้องกันและแก้ไขผลกระทบสิ่งแวดล้อม | ผลการปฏิบัติและรายละเอียดการปฏิบัติตามมาตรการฯ<br>✓ = ปฏิบัติ X = ไม่ได้ปฏิบัติ O = ปฏิบัติไม่ได้<br>● = ปฏิบัติได้แต่ไม่มีประสิทธิภาพ ● = ยังไม่ถึงเวลาปฏิบัติ | | เอกสารอ้างอิง | ปัญหา/อุปสรรค/แนวทางแก้ไข |
|---|---|---|---|---|---|
| 3.7 การป้องกันอัคคีภัย | 1. ติดตั้งอุปกรณ์ดับเพลิงตามมาตรฐานของอาคาร คือ ตู้ฉีคน้ำดับเพลิง (Fire Hose Cabinet) | ✓ | - ในส่วนของอพาร์ทเมนต์ จัดให้มีการติดตั้งฉีคน้ำดับเพลิง (Fire Hose Cabinet) ไว้ภายในพื้นที่โครงการ โดยอุปกรณ์ดับเพลิงที่ติดตั้งได้ตามมาตรฐานตามที่กำหนด | ภาพที่ 2.2-8 เอกสารแนบ 3 | - |
| | 2. เนื่องจากเป็นอาคารสูงทางโครงการจึงได้จัดลาน สำหรับหนีไฟทางอากาศ และติดตั้งโถงลิฟต์ดับเพลิงเพื่อให้เจ้าหน้าที่สามารถเข้าไประงับอัคคีภัยภายในอาคารได้ | ✓ | - ในส่วนของอพาร์ทเมนต์ จัดให้มีพื้นที่หนีไฟทางอากาศ และจัดให้มีลิฟต์ดับเพลิง จำนวน 2 ตัว เพื่อให้เจ้าหน้าที่สามารถเข้าไประงับอัคคีภัยภายในอาคารได้ | ภาพที่ 2.2-8 | - |
| | 3. ติดตั้งสัญญาณเตือนไฟไหม้ (Fire Alarm) และมีป้ายแสดงตำแหน่งของอุปกรณ์ดับเพลิง และทางหนีไฟฉุกเฉิน | ✓ | - ในส่วนของอพาร์ทเมนต์ จัดให้มีการติดตั้งสัญญาณเตือนไฟไหม้ (Fire Alarm) ป้ายแสดงตำแหน่งของอุปกรณ์ดับเพลิง และทางหนีไฟฉุกเฉินไว้บริเวณโถงทางเดิน โถงลิฟต์ และบริเวณอื่นๆของโครงการ | ภาพที่ 2.2-8 | - |
| | 4. ดูแลอุปกรณ์ดับเพลิงให้อยู่ในสภาพที่พร้อม ใ้การใช้งานตลอดเวลา | ✓ | - ในส่วนของอพาร์ทเมนต์ จัดให้มีเจ้าหน้าที่คอยตรวจสอบอุปกรณ์ดับเพลิงเดือนละ 1 ครั้ง เพื่อให้พร้อมในสภาพที่พร้อมใช้งานตลอดเวลา | ภาพที่ 2.2-8 | - |

| องค์ประกอบทางสิ่งแวดล้อม | มาตรการป้องกันและแก้ไขผลกระทบสิ่งแวดล้อม | ผลการปฏิบัติและรายละเอียดการปฏิบัติตามมาตรการฯ<br>✓ = ปฏิบัติ X = ไม่ได้ปฏิบัติ O = ปฏิบัติไม่ได้<br>● = ปฏิบัติได้แต่ไม่มีประสิทธิภาพ ●● = ยังไม่ถึงเวลาปฏิบัติ | เอกสารอ้างอิง | ปัญหา/อุปสรรค/แนวทางแก้ไข |
|---|---|---|---|---|
| 3.7 การป้องกันอัคคีภัย (ต่อ) | <p>6. ทางโครงการจัดแผนปฏิบัติการในกรณีที่เกิดเหตุเพลิงไหม้คือ</p> <p>1) เมื่อเกิดเหตุเพลิงไหม้ขึ้นในโครงการ ระบบแจ้งสัญญาณเพลิงไหม้จะทำการตรวจจับควันและความร้อน โดยระบบแจ้งสัญญาณจะใช้ทั้งระบบอัตโนมัติและระบบ manual โดยทางโครงการได้เลือกใช้ระบบแจ้งเหตุด้วยเสียง เพื่อให้ผู้ที่อยู่ในอาคารได้เตรียมอพยพออก นอกอาคารได้ทันทั่วทั้ง</p> <p>2) เจ้าหน้าที่หรือผู้พบเห็นเหตุเพลิงไหม้ต้องแจ้งเหตุฉุกเฉินไปยังศูนย์ที่ทำการดับเพลิงที่ใกล้ที่สุด โดยจะมีระบบโทรศัพท์แจ้งเหตุติดตั้งอยู่ใกล้กับบันไดหนีไฟ ซึ่งจะมีป้ายเรืองแสงบอกทางออกบันไดหนีไฟ</p> <p>3) ผู้ที่อยู่ในอาคารจะต้องรีบออกนอกห้องเพื่อหนีไฟ โดยทางบันไดหนีไฟ</p> <p>4) สำหรับผู้ที่อยู่ในลิฟต์จะสามารถหนีไฟได้โดยเมื่อเกิดเหตุเพลิงไหม้ลิฟต์ทุกตัวของอาคารจะลงมาที่ชั้น 1</p> | <p>✓ - ในส่วนของอพาร์ทเมนต์ จัดให้มีแผนปฏิบัติการในกรณีที่เกิดเหตุเพลิงไหม้ และจัดให้มีการซ้อมดับเพลิงภายในโครงการ ปีละ 1 ครั้ง ซึ่งในการซ้อมดับเพลิงจะมีรายละเอียดในการปฏิบัติตน และการแจ้งเหตุฉุกเฉินต่างๆ อย่างครบถ้วน</p> | <p>ภาพที่ 2.2-8</p> <p>เอกสารแนบ 3</p> | - |

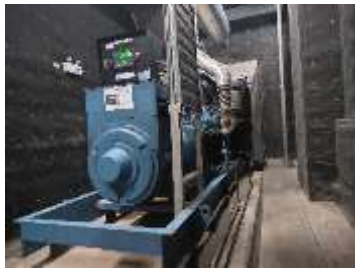
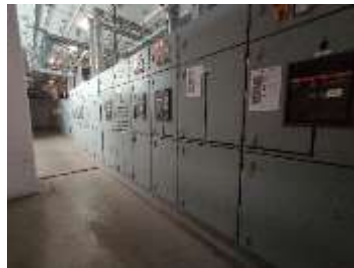
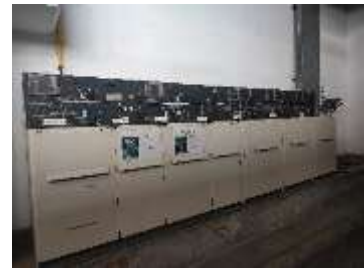
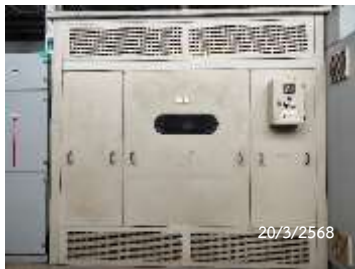
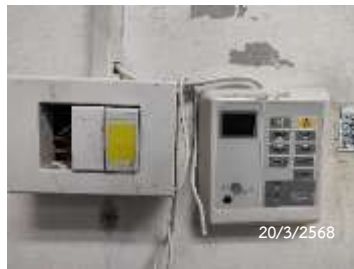
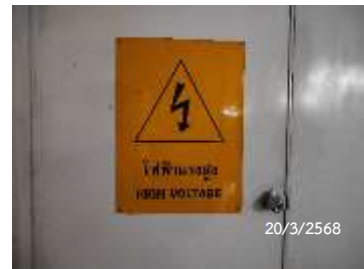
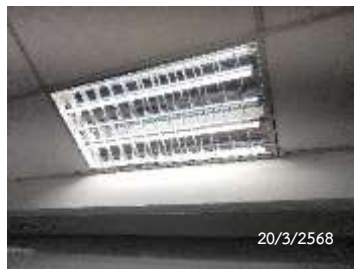
ภาพที่ 2.2-9 ระบบไฟฟ้าภายในโครงการ

| องค์ประกอบทางสิ่งแวดล้อม | มาตรการป้องกันและแก้ไขผลกระทบสิ่งแวดล้อม | ผลการปฏิบัติและรายละเอียดการปฏิบัติตามมาตรการฯ<br>✓ = ปฏิบัติ X = ไม่ได้ปฏิบัติ O = ปฏิบัติไม่ได้<br>● = ปฏิบัติได้แต่ไม่มีประสิทธิภาพ ● = ยังไม่ถึงเวลาปฏิบัติ | | เอกสารอ้างอิง | ปัญหา/อุปสรรค/แนวทางแก้ไข |
|---|---|---|---|---|---|
| 3.3 การใช้ไฟฟ้า | 1. ทางโครงการมีความต้องการใช้ไฟฟ้าทั้งหมด 14,946 KVA ซึ่งจากการสอบถามเจ้าหน้าที่ของการ ไฟฟ้านครหลวง พบว่าสามารถจ่ายกระแสไฟฟ้าได้ อย่างเพียงพอและเมื่อมีการใช้ไฟฟ้า Load สถานีไฟฟ้าย่อยแต่ละเขตบริการสามารถที่จะเชื่อมกระแสไฟฟ้าได้ทันที | ✓ | - ในส่วนของอพาร์ทเมนต์ จัดให้มีระบบไฟฟ้า 2 ประเภท ได้แก่ ระบบไฟฟ้าปกติ และระบบไฟฟ้าฉุกเฉิน โดยระบบไฟฟ้าปกติจะรับไฟฟ้าจากการไฟฟ้านครหลวง ส่วนระบบไฟฟ้าฉุกเฉิน โครงการจัดให้มีเครื่องกำเนิดไฟฟ้า ขนาด 820 KVA ไว้ในพื้นที่โครงการ | ภาพที่ 2.2-9 | - |
| | 2. ทางโครงการได้จัดเตรียมเครื่องปั่นไฟฟ้าสำรอง ขนาด 2,200 KVA เพื่อจะสามารถแก้ปัญหาเฉพาะหน้าในช่วงที่กระแสไฟฟ้าขัดข้อง | ✓ | - ในส่วนของอพาร์ทเมนต์ จัดให้มีเครื่องกำเนิดไฟฟ้า ขนาด 820 KVA ไว้ในพื้นที่โครงการ เพื่อแก้ปัญหาเฉพาะหน้าในช่วงที่กระแสไฟฟ้าขัดข้อง | ภาพที่ 2.2-9 | - |
