## บทที่ 3

### ผลการติดตามตรวจสอบผลกระทบสิ่งแวดล้อม

บัดนี้ นิติบุคคลอาคารชุด แอทธินี เรสซิเดนซ์ ได้มอบหมายให้ บริษัท ทัท พร็อพเพอร์ตี้ จำกัด ดำเนินการติดตามตรวจสอบการปฏิบัติตามมาตรการป้องกันและแก้ไขผลกระทบสิ่งแวดล้อมโครงการ มิเลนเนียม คอมเพล็กซ์ (ระยะดำเนินการ) ส่วนของอพาร์ทเมนต์ ช่วงเดือนมกราคม - มิถุนายน 2568 ตามที่กำหนดไว้ในรายงานการวิเคราะห์ผลกระทบสิ่งแวดล้อม โดยเนื้อหาบทนี้จะแสดงผลการปฏิบัติตามมาตรการป้องกันและแก้ไขผลกระทบสิ่งแวดล้อม ซึ่งทางบริษัท ทัท พร็อพเพอร์ตี้ จำกัด ทำการตรวจประเมินด้วยวิธี Walk through Survey พร้อมทั้งรวบรวมเอกสารหลักฐานต่าง ๆ และภาพถ่ายประกอบผลการปฏิบัติตามมาตรการฯ

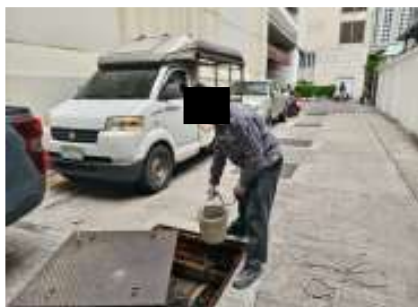
น้ำเสียก่อนเข้าระบบบำบัด (ทิศเหนือ) น้ำเสียออกจากระบบบำบัด (ทิศเหนือ) น้ำเสียก่อนเข้าระบบบำบัด (ทิศใต้)

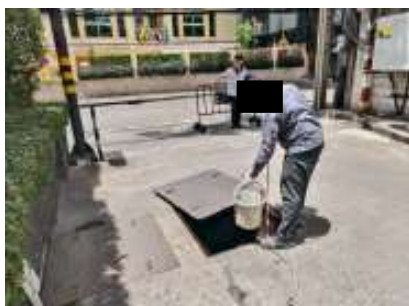
น้ำเสียออกจากระบบบำบัด (ทิศใต้)

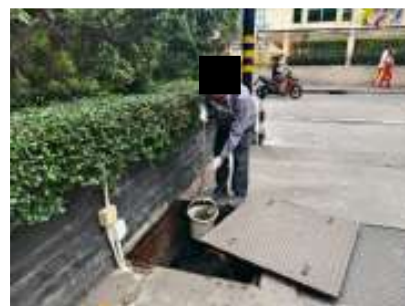
ภาพที่ 3.5-1 จุดตรวจน้ำในโครงการ

บริษัทผู้เก็บและวิเคราะห์ตัวอย่างได้ทำการเก็บตัวอย่างน้ำในถังน้ำแข็งเพื่อรักษาสภาพก่อนนำมาวิเคราะห์ในห้องปฏิบัติการภายใน 24 ชั่วโมง บริษัทฯ ได้ปิดฉลากแสดงรายละเอียดของตัวอย่างโดยละเอียด พร้อมทั้งจัดบันทึกข้อมูลในแบบกำกับตัวอย่าง ที่ใช้ควบคุมคุณภาพภายนอกห้องปฏิบัติการวิเคราะห์ และนำส่งไปวิเคราะห์ยังห้องปฏิบัติการ โดยการเก็บตัวอย่างและวิเคราะห์คุณภาพน้ำ ดำเนินตามมาตรฐานที่กำหนดไว้ใน Standard Method for the Examination of Water and Wastewater ฉบับล่าสุด ของ American Public Health Association ซึ่งเป็นมาตรฐานวิธีการวิเคราะห์คุณภาพน้ำที่ได้รับการยอมรับกันโดยทั่วไป วิธีการตรวจวิเคราะห์น้ำทิ้ง แสดงดังตารางที่ 3.5-1 และภาพที่ 3.5-1

น้ำทิ้งสุดท้ายก่อนระบายออกโครงการ
