รายงานการตรวจสอบหม้อแปลงไฟฟ้าและตู้ควบคุมไฟฟ้า

PMหม้อแปลงไฟฟ้า TR-800 KVA

Mandala Condominium Juristic Person

PMตู้MDB

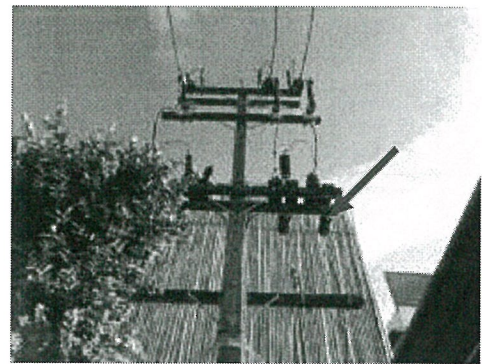
IR_06756.IS2

ตำแหน่ง	อุปกรณ์	รายละเอียด
TR-800 KVA	ลูกถ้วยแรงสูง	ดูแลรักษาตามวาระ

ข้อเสนอแนะ		
ตำแหน่งจุดร้อน	อุณหภูมิที่แตกต่างจากอุณหภูมิอ้างอิง	ควรดำเนินการแก้ไข (ระดับ 1)
Red Arrow	7.8 C°	"บำรุงรักษาหรือแก้ไขตามวาระ"

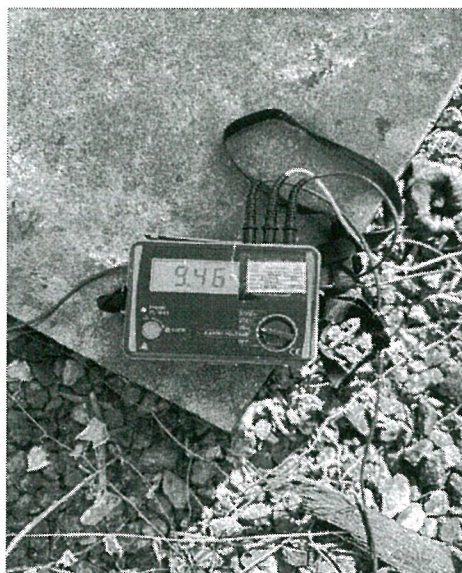
อุปกรณ์ที่ต้องแก้ไข

1 กราวดหม้อแปลงไฟฟ้าเกินค่ามาตรฐาน 5 โอห์ม

2 ประเก็นแรงสูง-แรงต่ำ เสื่อมคุณภาพ
