# บทที่ 3

ผลการปฏิบัติตามมาตรการ  
ติดตามตรวจสอบผลกระทบ  
สิ่งแวดล้อม

ตามที่นิติบุคคลอาคารชุด นิช โมโน เมกะ สเตช บางนา ได้ดำเนินการปฏิบัติตามมาตรการติดตามตรวจสอบผลกระทบสิ่งแวดล้อมที่เสนอในรายงานการประเมินผลกระทบสิ่งแวดล้อม (EIA) โดยผลการสำรวจสภาพโครงการ ร่วมกับการสัมภาษณ์เจ้าหน้าที่โครงการ ดังแสดงรายละเอียดในตารางที่ 3

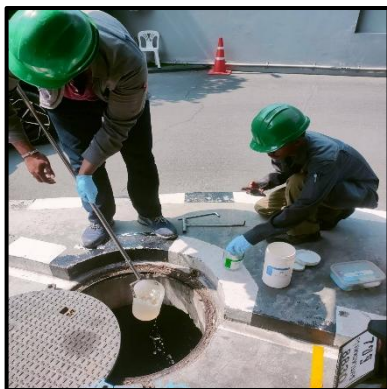
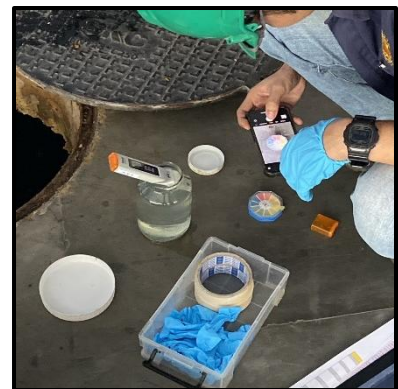
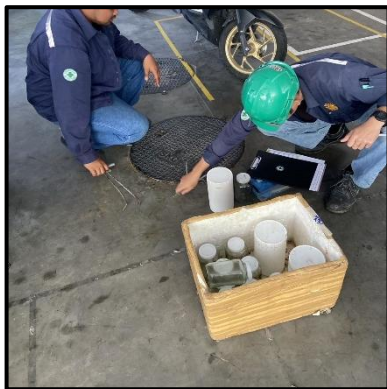
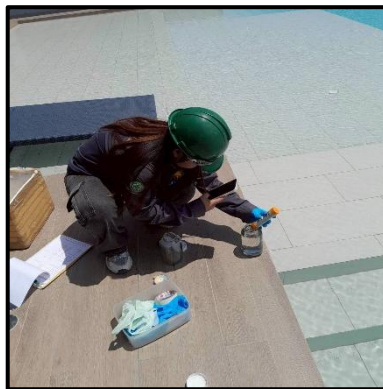
การตรวจวัดคุณภาพน้ำทั้ง ทำการเก็บตัวอย่างคุณภาพน้ำ 2 จุด ได้แก่ จุดรวบรวมน้ำเสียเข้าระบบบำบัดน้ำเสียจำนวน 1 จุด และบ่อกักน้ำสุดท้ายของระบบก่อนระบายลงสู่ระบบระบายน้ำบนถนนสาธารณะจำนวน 1 จุด เดือนละ 1 ครั้ง

การตรวจวัดคุณภาพน้ำในสระว่ายน้ำ ทำการเก็บตัวอย่างคุณภาพน้ำ 2 จุด ได้แก่ น้ำในสระว่ายน้ำที่บริเวณฝัวน้ำ จำนวน 1 จุด และน้ำในสระว่ายน้ำที่ความลึกกึ่งกลางสระ จำนวน 1 จุดเดือนละ 1 ครั้ง

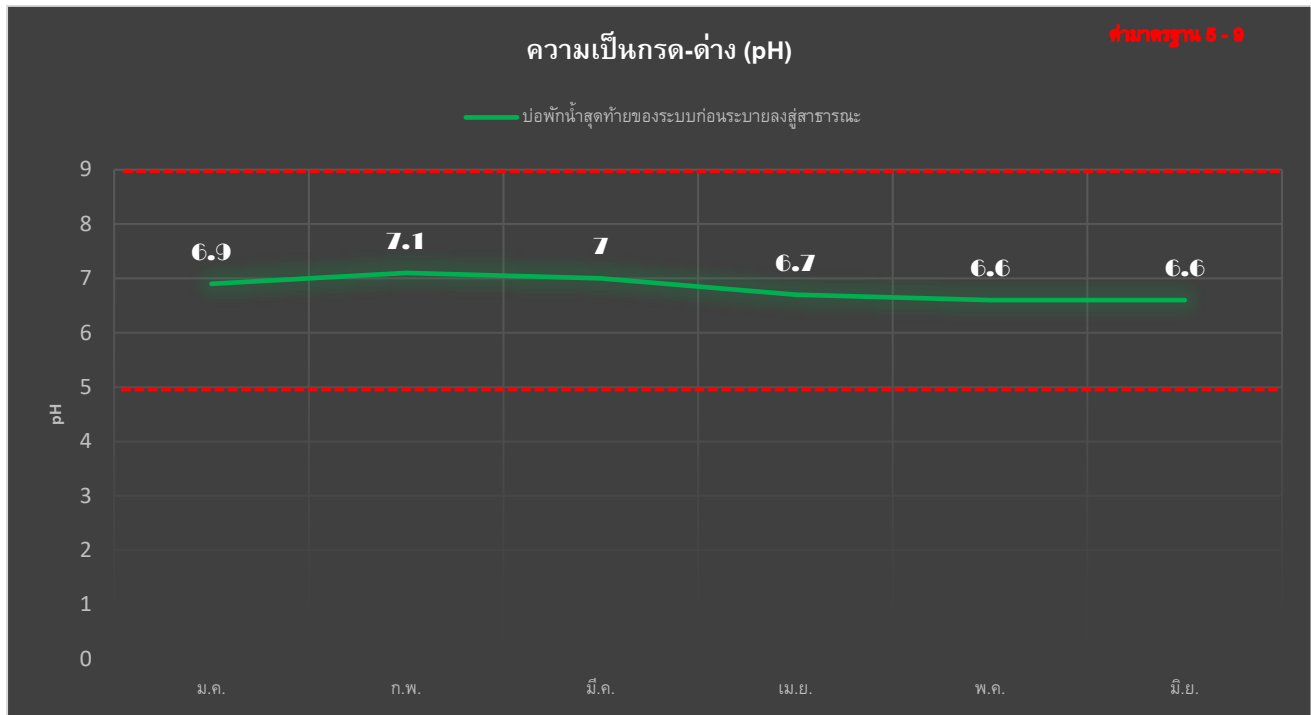
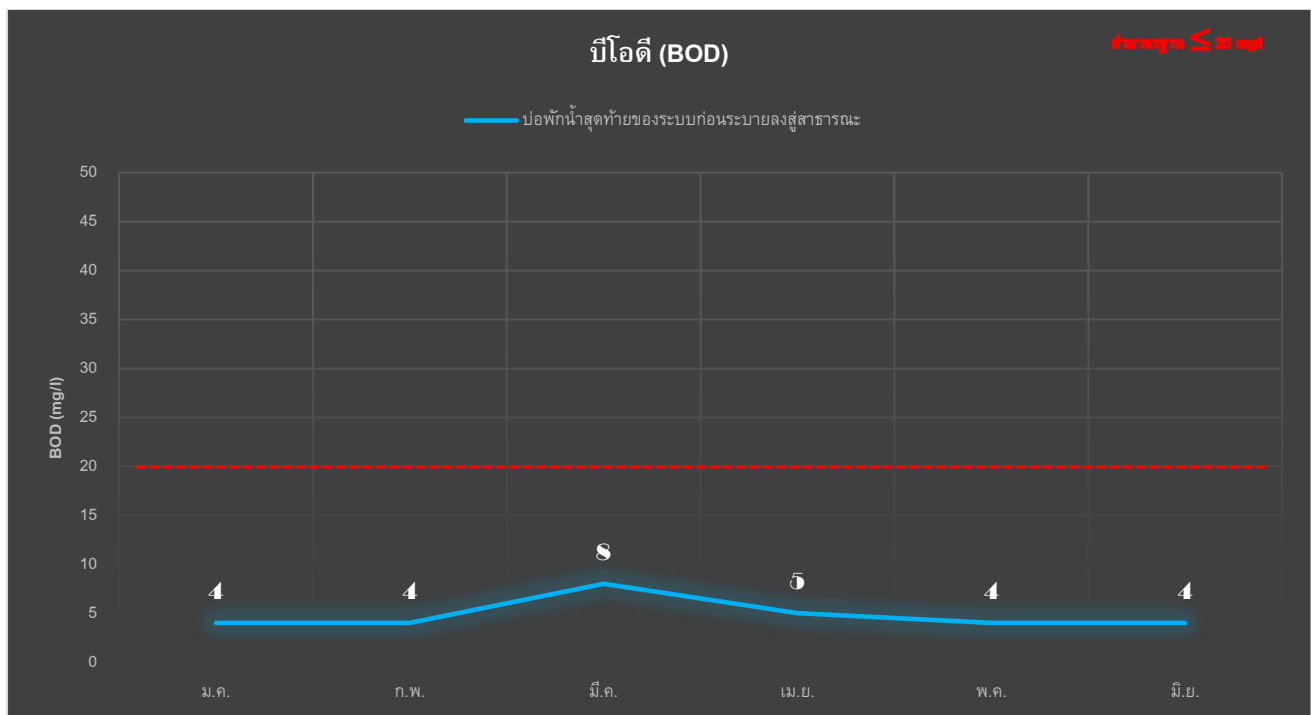
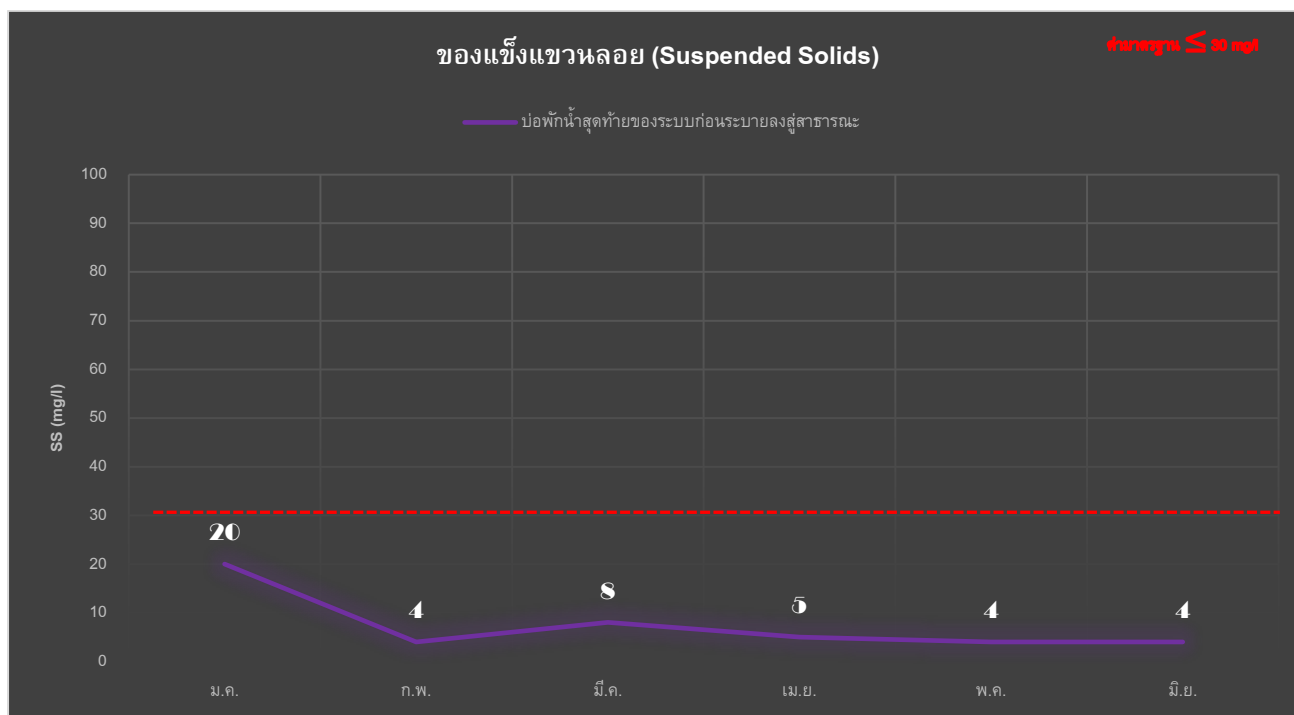
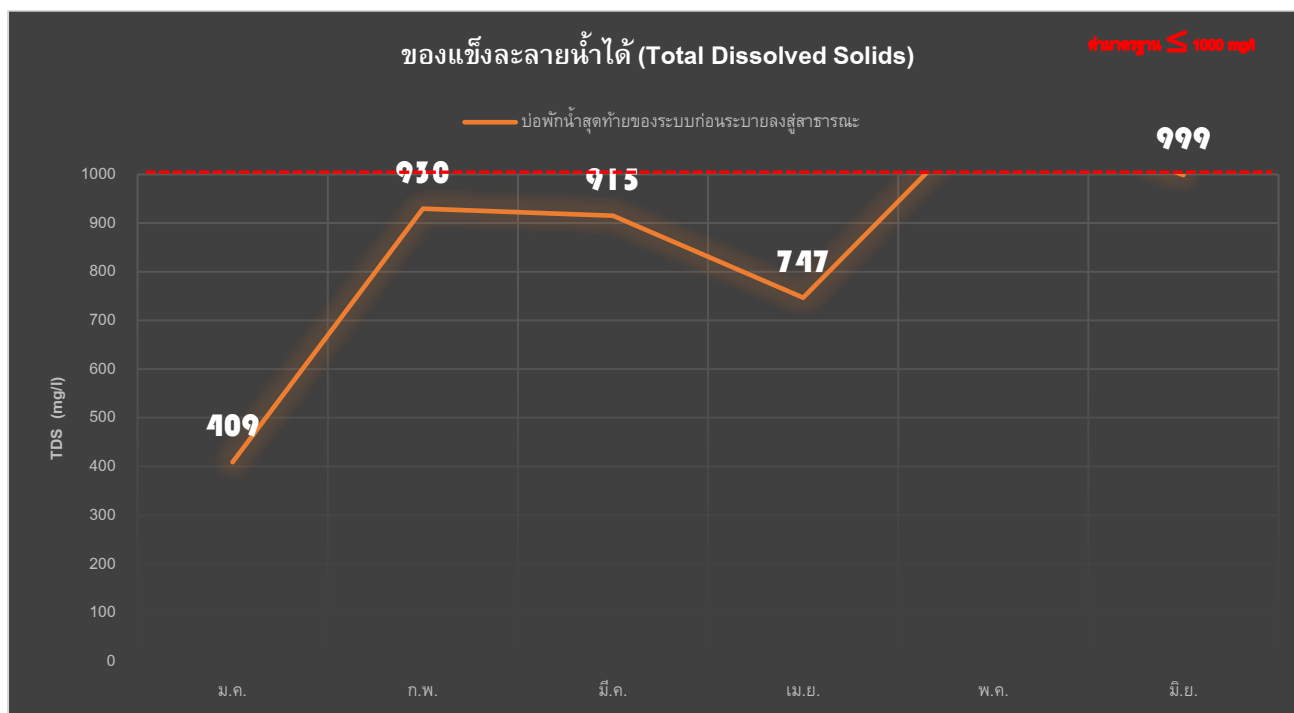
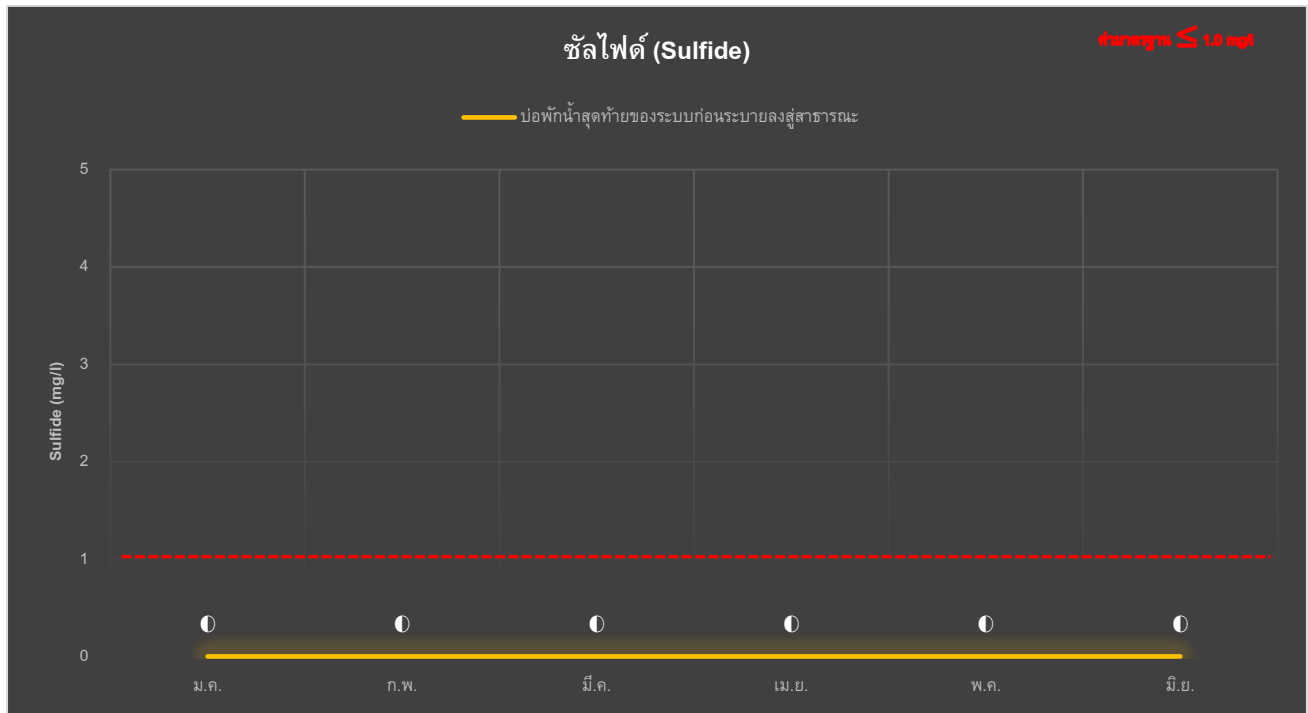
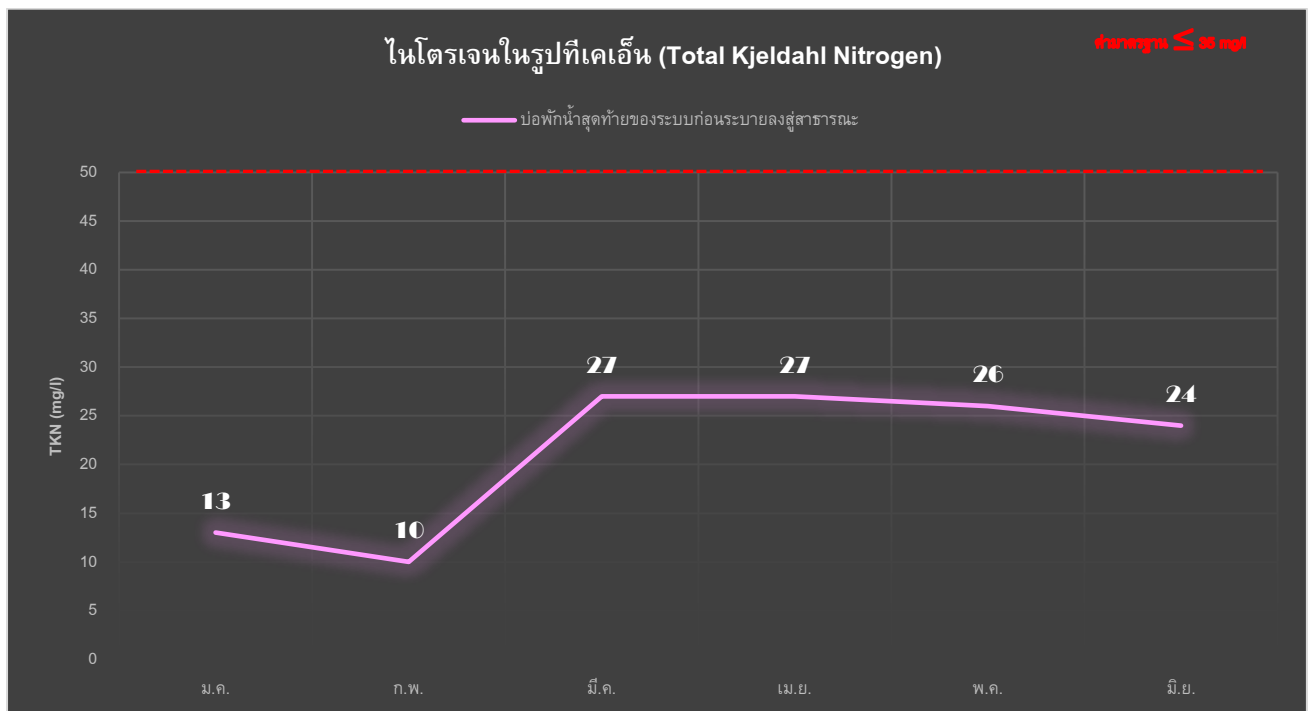
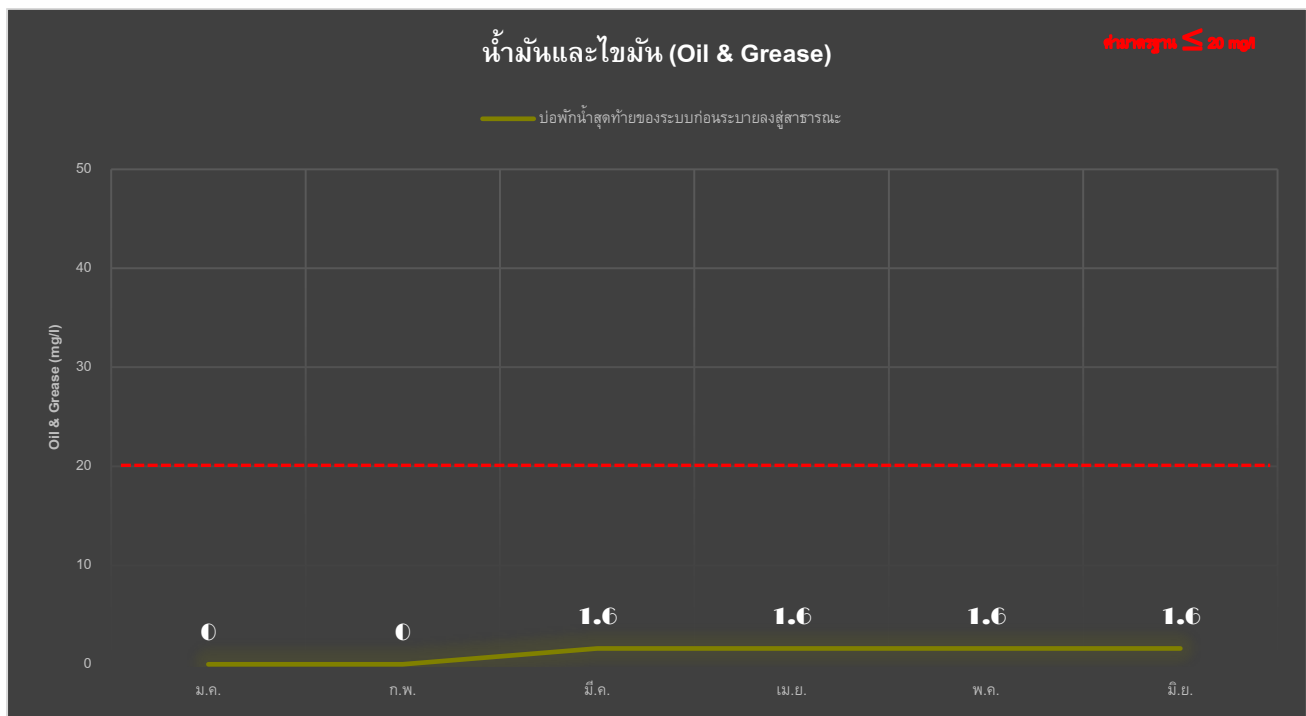
ดัชนีคุณภาพน้ำทิ้ง	หน่วย	ผลการตรวจวัด <sup>(๑)</sup>						ค่ามาตรฐาน <sup>(๒)</sup>	เกณฑ์กำหนดใน รายงานฯ <sup>(๓)</sup>
		29 ม.ค.	21 ก.พ.	15 มี.ค.	22 เม.ย.	20 พ.ค.	17 มิ.ย.		
pH	-	7.5	7.6	6.7	6.8	6.8	7.8	5-9	
BOD	mg/l	23	10	7	16	1.8	7	$\leq 20$	
SS	mg/l	92	29	6	51	39	16	$\leq 30$	
TDS	mg/l	454	794	435	715	474	358	$\leq 1000$	
Sulfide	mg/l	ND.	ND.	ND.	ND.	ND.	ND.	$\leq 1.0$	
TKN	mg/l	41	35	33	31	30	32	$\leq 35$	
Oil & Grease	mg/l	ND.	2.6	2.9	1.7	< 1.6	< 1.6	$\leq 20$

ดัชนีคุณภาพน้ำทิ้ง	หน่วย	ผลการตรวจวัด <sup>(๑)</sup>						ค่ามาตรฐาน <sup>(๒)</sup>	เกณฑ์กำหนดใน รายงานฯ <sup>(๓)</sup>
		29 ม.ค.	21 ก.พ.	15 มี.ค.	22 เม.ย.	20 พ.ค.	17 มิ.ย.		
pH	-	6.9	7.1	7.0	6.7	6.6	6.6	5-9	
BOD	mg/l	4	4	8	5	4	4	$\leq 20$	
SS	mg/l	20	13	11	16	7	< 2	$\leq 30$	
TDS	mg/l	409	930	915	747	1,142	999	$\leq 1000$	
Sulfide	mg/l	ND.	ND.	ND.	ND.	ND.	ND.	$\leq 1.0$	
TKN	mg/l	13	10	27	27	26	24	$\leq 35$	
Oil & Grease	mg/l	ND.	ND.	< 1.6	< 1.6	< 1.6	< 1.6	$\leq 20$
