ผลการปฏิบัติตามมาตรการติดตามตรวจสอบผลกระทบสิ่งแวดล้อม

3.1 การปฏิบัติตามมาตรการติดตามตรวจสอบผลกระทบสิ่งแวดล้อม

ตารางที่ 3.2-1 ผลการปฏิบัติตามมาตรการติดตามตรวจสอบผลกระทบสิ่งแวดล้อม (ระยะดำเนินการ) โครงการทำเทียบเรือแม่น้ำป่าสัก ของบริษัท ธนวัชรต้นมงคลขนส่ง จำกัด ระหว่างเดือนมกราคม-มิถุนายน 2568

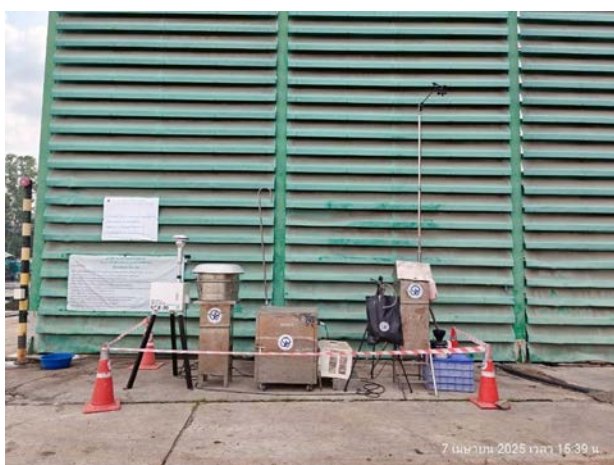
หน้าทำเทียบเรือแม่น้ำป่าสัก (A1)

รูปที่ 3.4.1-2 ภาพถ่ายการตรวจวัดคุณภาพอากาศในบรรยากาศ เมื่อวันที่ 3-8 เมษายน 2568 (ฤดูแล้ง)
(ครั้งที่ 1/2568)

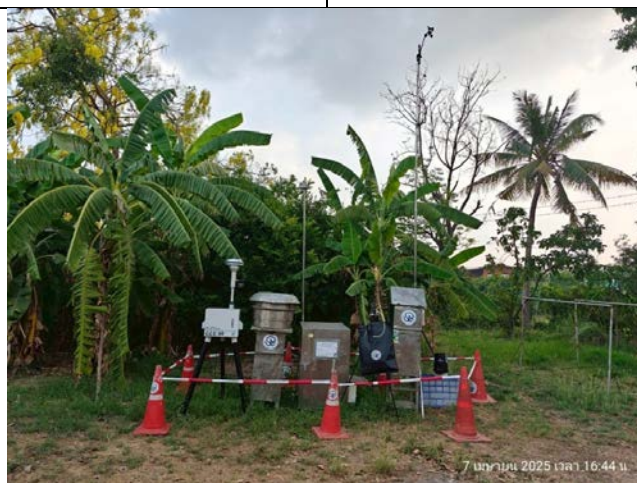
หมู่ที่ 5 บ้านดาบทอง (A5)

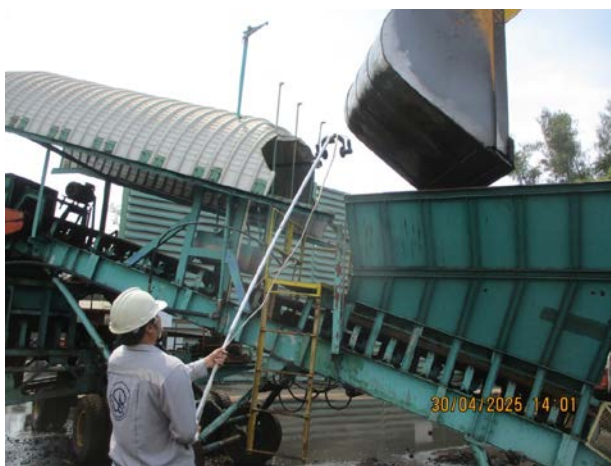
ท่าเทียบเรือที่ 3

(บริเวณที่มีการตักถ่านหินลงสู่ Hopper หรือรถบรรทุก)

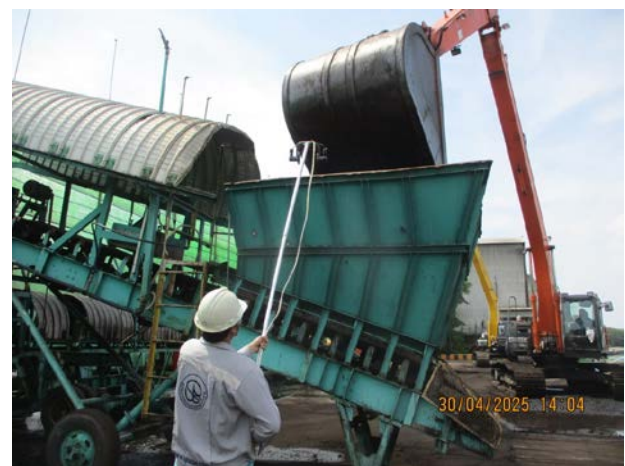
ท่าเทียบเรือที่ 4

(บริเวณที่มีการตักถ่านหินลงสู่ Hopper หรือรถบรรทุก)

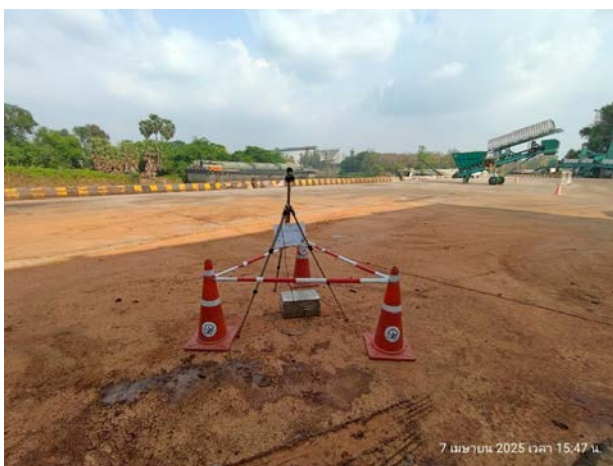
หน้าท่าเทียบเรือแม่น้ำป่าสัก (N1)

รูปที่ 3.4.2-1 ภาพถ่ายการตรวจวัดระดับเสียงทั่วไป เมื่อวันที่ 3-8 เมษายน 2568 (ฤดูแล้ง) (ครั้งที่ 1/2568)

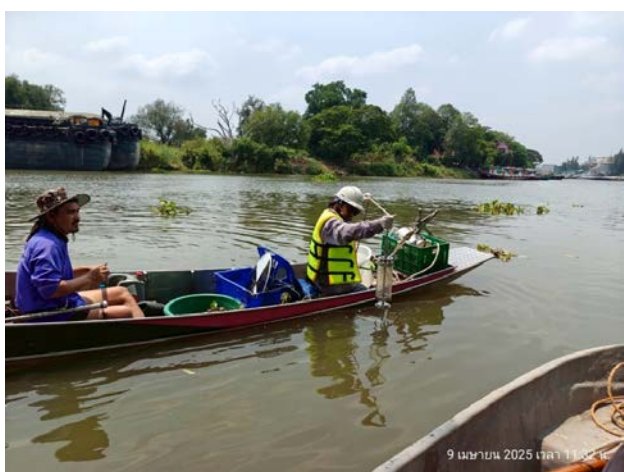
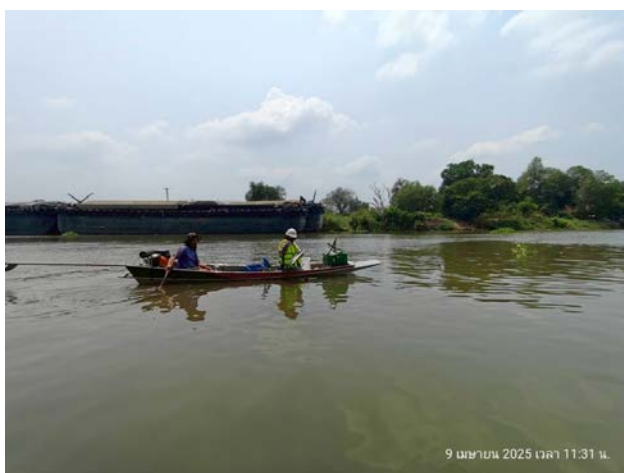
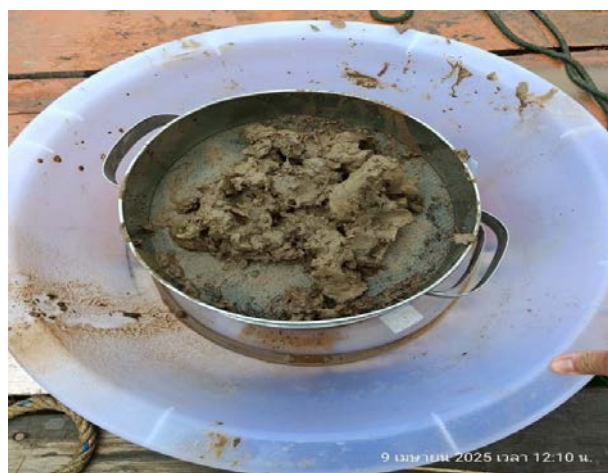
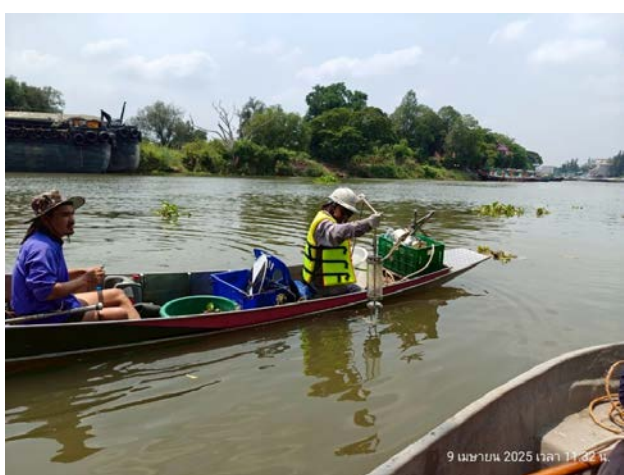
รูปที่ 3.4.3-2 ภาพถ่ายการเก็บตัวอย่างคุณภาพน้ำผิวดิน ตะกอนดิน และทรัพยากรชีวภาพในน้ำ เมื่อวันที่ 9 เมษายน 2568 (ฤดูแล้ง)

บริเวณเหนือน้ำ (ห่างจากที่ตั้งโครงการไม่เกิน 500 เมตร) (SW1)

บริเวณหน้าท่าเทียบเรือแม่น้ำป่าสัก (SW2)

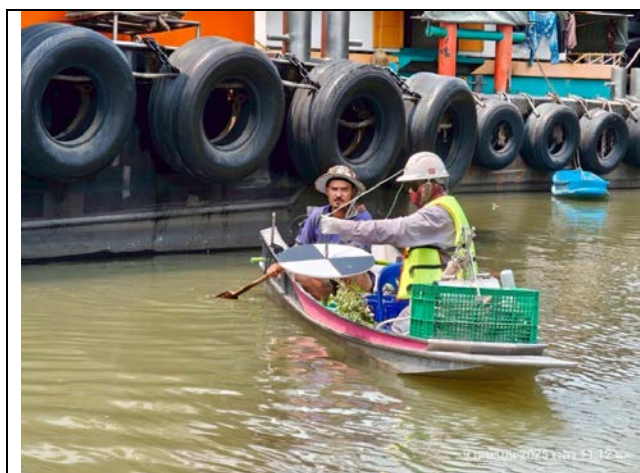
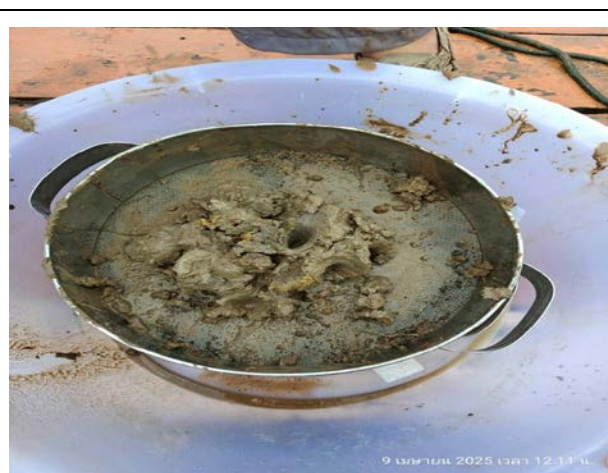
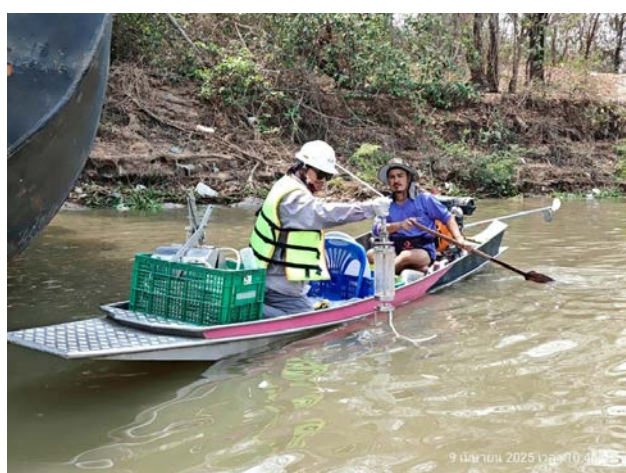
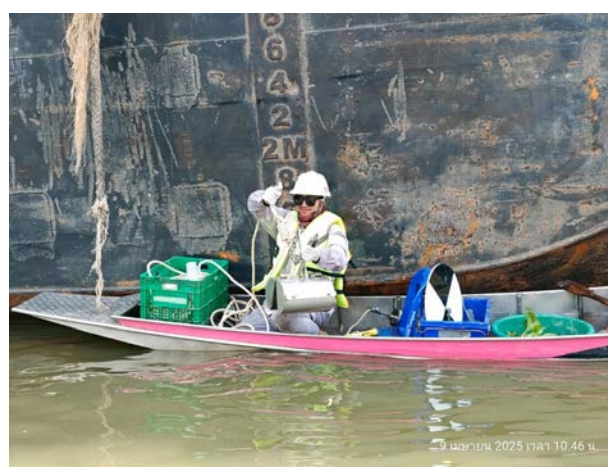
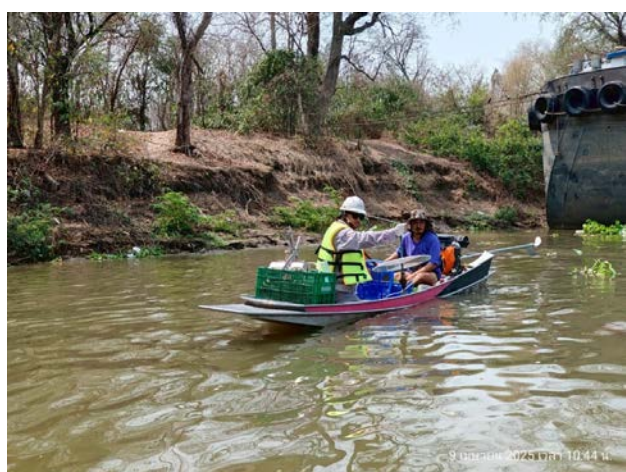
รูปที่ 3.4.3-2 ภาพถ่ายการเก็บตัวอย่างคุณภาพน้ำผิวดิน ตะกอนดิน และทรัพยากรชีวภาพในน้ำ เมื่อวันที่ 9 เมษายน 2568 (ฤดูแล้ง) (ต่อ)

บริเวณหน้าท่าเทียบเรือแม่น้ำป่าสัก (SW2)

บริเวณท้ายน้ำ (ห่างจากที่ตั้งโครงการไม่เกิน 500 เมตร) (SW3)

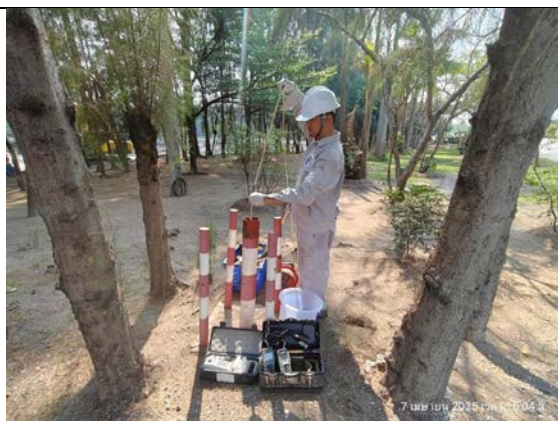
บ่อสังเกตการณ์ บ่อที่ 1 (OW-1)

รูปที่ 3.4.4-2 ภาพถ่ายการเก็บตัวอย่างคุณภาพน้ำใต้ดิน เมื่อวันที่ 7 เมษายน 2568 (ฤดูแล้ง)

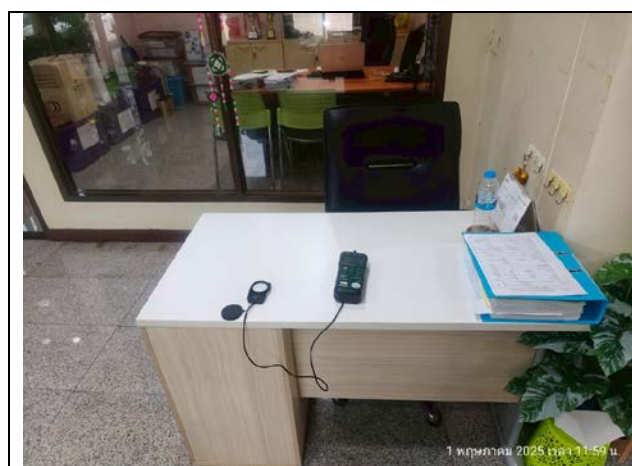
บริเวณสำนักงานบจก. ธนวัชรรัตนมงคลขนส่ง (โต๊ะทำงานคุณเอกพล)

รูปที่ 3.4.8-2 ภาพถ่ายการตรวจวัดความเข้มของแสงสว่างในสถานที่ทำงาน
