รายงานผลการปฏิบัติตามมาตรการป้องกัน
และแก้ไขผลกระทบสิ่งแวดล้อม
และมาตรการติดตามตรวจสอบผลกระทบสิ่งแวดล้อม

โครงการ แชนเตอร์วัน โฟลว์ บางโพ
(Chapter One Flow Bangpo)

เลขที่ 899 ถนนประชากรราษฎร์ สาย 1 แขวงบางซื่อ เขตบางซื่อ กรุงเทพมหานคร
ฉบับประจำเดือนมกราคม ถึงเดือนมิถุนายน พ.ศ. 2568
(ระยะดำเนินการ)

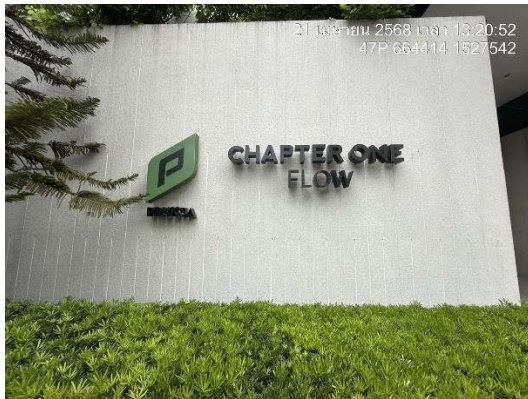
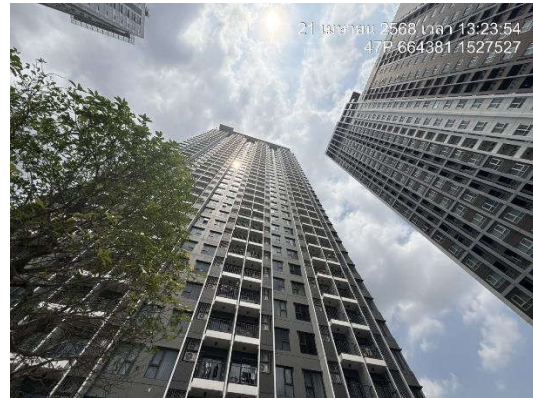
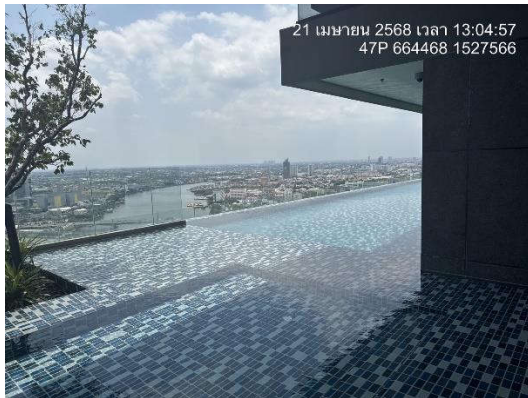
รูปที่ 1-1 สถานภาพทั่วไปของโครงการ แชนเตอร์วัน โฟลว์ บางโพ (Chapter One Flow Bangpo)
ระยะดำเนินการ ณ เดือนเมษายน พ.ศ. 2568
