ผลการปฏิบัติตามมาตรการป้องกัน  
และแก้ไขผลกระทบสิ่งแวดล้อม

ตารางที่ 2.1-1 แบบรายงานผลการปฏิบัติตามมาตรการป้องกันและแก้ไขผลกระทบสิ่งแวดล้อม และมาตรการติดตามตรวจสอบผลกระทบสิ่งแวดล้อมของโครงการ บีทู วอล์กিং สตรีท (B2 Walking Street) (เปลี่ยนแปลงการใช้อาคาร)

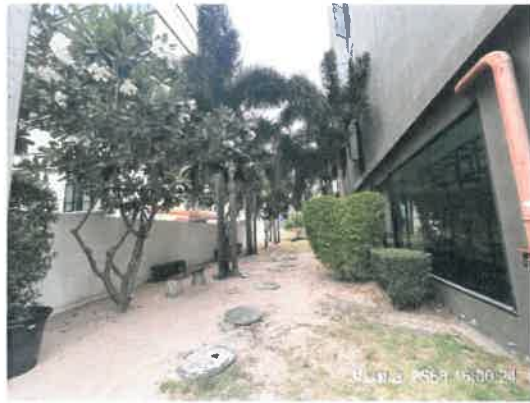
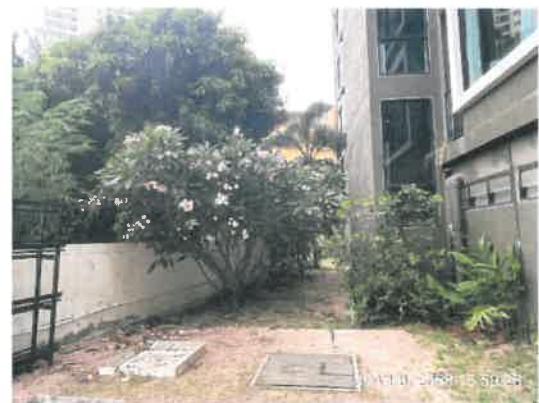
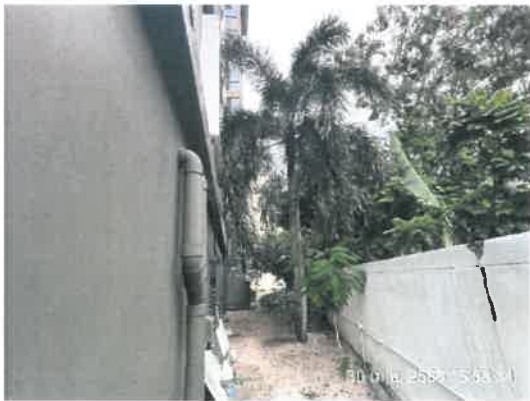
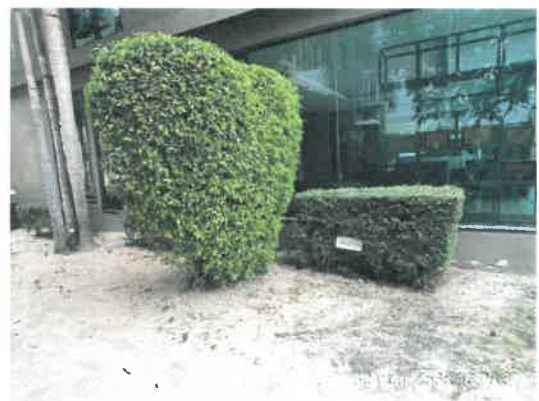
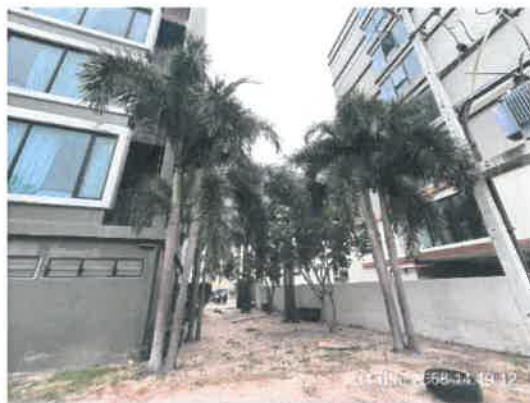
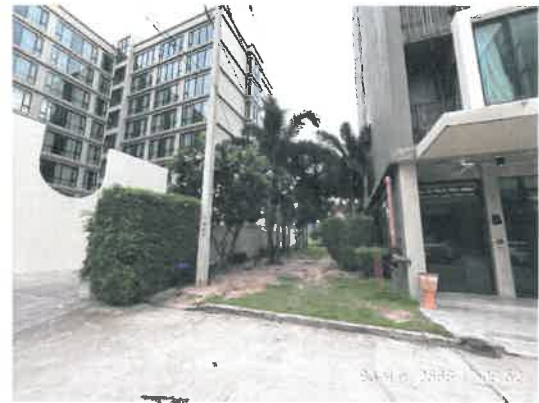
รูปที่ 2-1 แสดงสภาพพื้นที่สีเขียวภายในโครงการ

| ข้อ | มาตรการป้องกันและแก้ไขผลกระทบสิ่งแวดล้อม | ผลการปฏิบัติตามมาตรการ | รายละเอียดการปฏิบัติตามมาตรการ | เอกสารอ้างอิง | ข้อเสนอแนะ /แนวทางแก้ไข |
|---|---|---|---|---|---|
| <b>1.1 สภาพภูมิประเทศ</b> | 1.1 สภาพภูมิประเทศ | ✓ | โครงการจัดให้มีคนสวนดูแลไม้ยืนต้น สนมพญา และไม้พุ่ม โดยทำการปลูกเพิ่ม ซ่อมแซมส่วนที่ตายและตัดแต่งกิ่งไม้ บริเวณพื้นที่สีเขียว และรดน้ำให้มีความสมบูรณ์อยู่เสมอ พร้อมทั้งจัดแม่มบ้านทำความสะอาดภายในพื้นที่โครงการและพื้นที่โดยรอบให้มีความสะอาดอยู่เสมอ | รูปที่ 2-1 ถึงรูปที่ 2-3 | - |

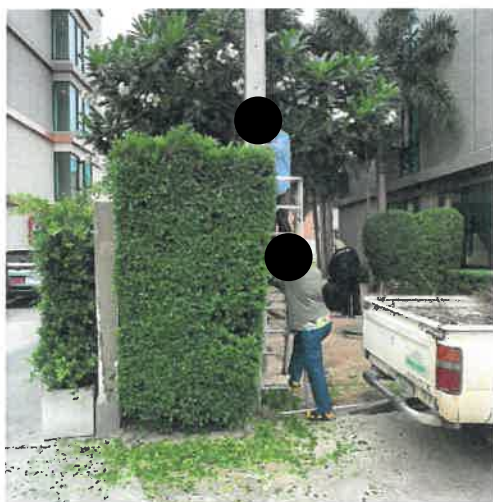
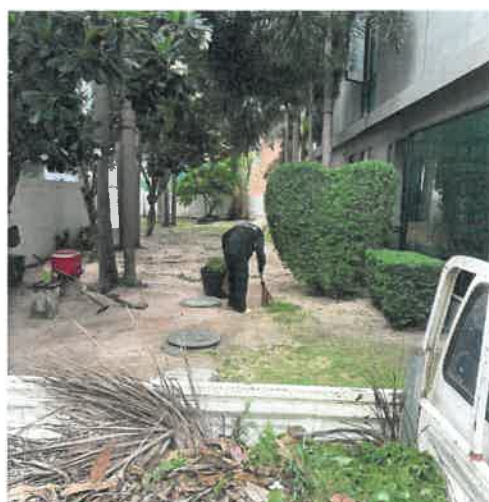
รูปที่ 2-2 แสดงเจ้าหน้าที่ดูแลพื้นที่สีเขียวภายในโครงการ

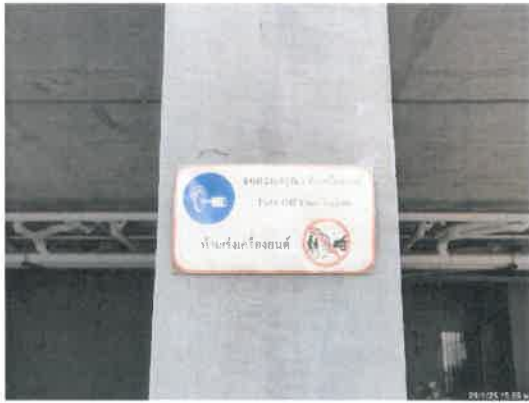
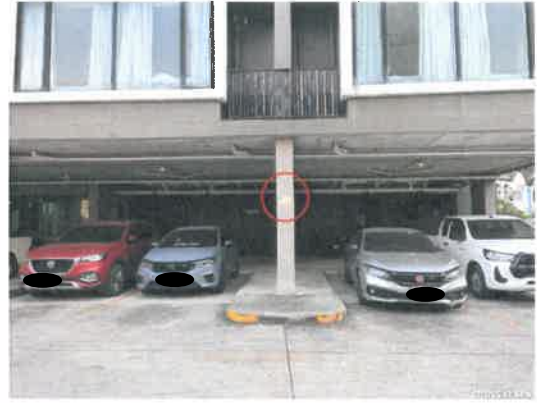
รูปที่ 2-4 แสดงป้ายข้อความ “จอดรถกรุณา ดับเครื่องยนต์ Turn Off Your Engine และห้ามเร่งเครื่องยนต์” ไว้บริเวณพื้นที่จอดรถ

| ข้อ | มาตรการป้องกันและแก้ไขผลกระทบสิ่งแวดล้อม | ผลการปฏิบัติตามมาตรการ | รายละเอียดการปฏิบัติตามมาตรการ | เอกสารอ้างอิง | ข้อเสนอแนะ<br>/แนวทางแก้ไข |
|---|---|---|---|---|---|
| 1.4 เสียง | 1. ติดตั้งป้ายเตือน “ดับเครื่องทุกครั้ง ขณะจอดรถ” ไว้ในพื้นที่จอดรถของอาคาร ให้สังเกตเห็นได้อย่างชัดเจน และทั่วถึง | ✓ | โครงการได้ติดตั้งป้ายเตือน “จอดรถกรุณาดับเครื่องยนต์” ไว้บริเวณพื้นที่จอดรถ | รูปที่ 2-4 | - |

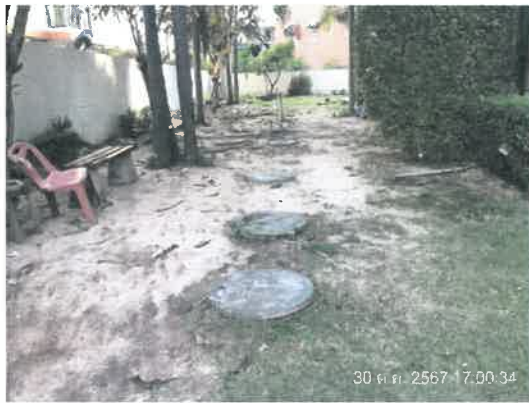
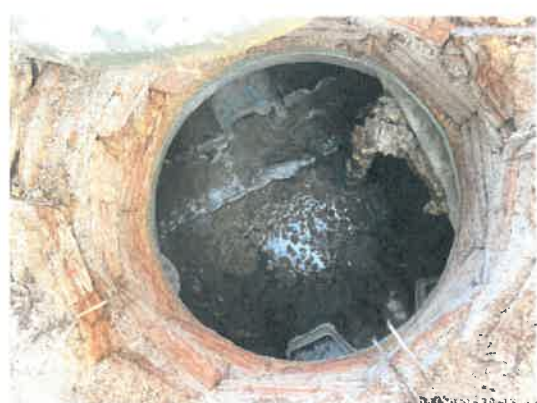
รูปที่ 2-5 แสดงระบบบำบัดน้ำเสียของโครงการ

| ข้อ | มาตรการป้องกันและแก้ไขผลกระทบสิ่งแวดล้อม | ผลการปฏิบัติตามมาตรการ | รายละเอียดการปฏิบัติตามมาตรการ | เอกสารอ้างอิง | ข้อเสนอแนะ<br>/แนวทางแก้ไข |
|---|---|---|---|---|---|
| 3.2 การบำบัดน้ำเสีย | 1. ติดตั้งระบบบำบัดน้ำเสียเบื้องต้นสำหรับห้องพักมูลฝอยรวม เป็นถังบำบัดน้ำเสียสำเร็จรูปชนิดกรองไร้อากาศ (Septic-Anaerobic Filter Tank) ขนาด 0.85 ลบ.ม. ที่สามารถรองรับน้ำเสียจากห้องพักมูลฝอยรวม 0.02 ลบ.ม./วัน | ✓ | โครงการได้ติดตั้งระบบบำบัดน้ำเสียชนิดเกรอะ-กรองเติมอากาศ (Septic-Aerobic Filter Tank) ขนาด 0.85 ลบ.ม. ที่สามารถรองรับน้ำเสียจากห้องพักมูลฝอยรวม 0.02 ลบ.ม./วัน | รูปที่ 2-5 | - |

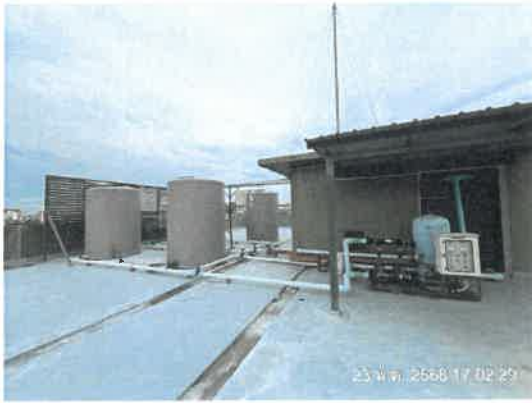
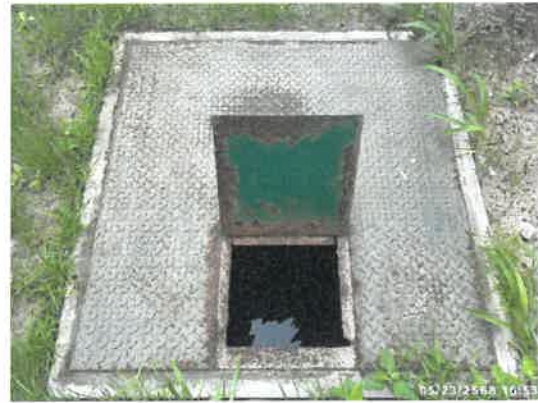
รูปที่ 2-7 แสดงถังเก็บน้ำชั้นดาดฟ้าและถังเก็บน้ำใต้ดินของโครงการ

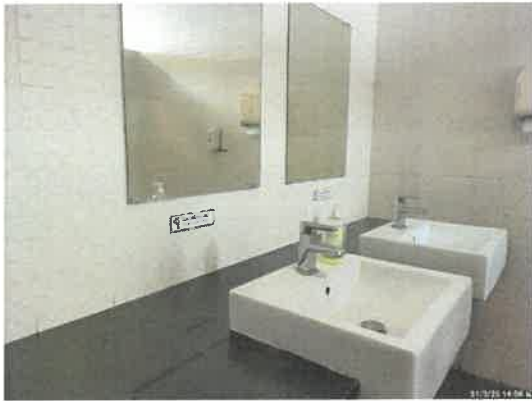
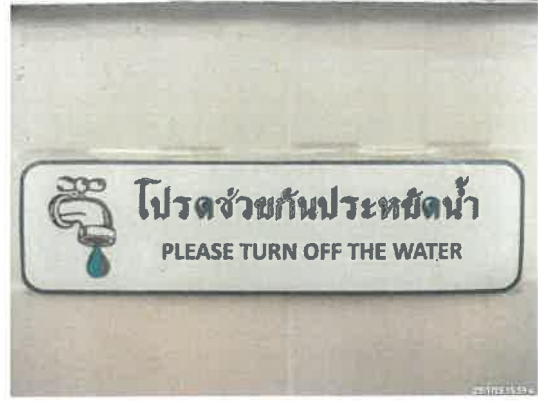
รูปที่ 2-8 แสดงป้าย “โปรดช่วยกันประหยัดน้ำ PLEASE TURN OFF THE WATER”

| ข้อ | มาตรการป้องกันและแก้ไขผลกระทบสิ่งแวดล้อม | ผลการปฏิบัติตามมาตรการ | รายละเอียดการปฏิบัติตามมาตรการ | เอกสารอ้างอิง | ข้อเสนอแนะ<br>/แนวทางแก้ไข |
|---|---|---|---|---|---|
| | 2. ติดตั้งป้ายรณรงค์ประหยัดน้ำบริเวณห้องน้ำภายในห้องพักและห้องน้ำส่วนกลาง เช่น ติดตั้งป้ายที่มีข้อความว่า “ปิดน้ำทุกครั้งเมื่อไม่ใช้งาน” | ✓ | โครงการได้ติดตั้งป้าย “โปรดช่วยกันประหยัดน้ำ PLEASE TURN OFF THE WATER” ไว้บริเวณห้องน้ำภายในห้องพัก และห้องน้ำส่วนกลาง | รูปที่ 2-8 | - |

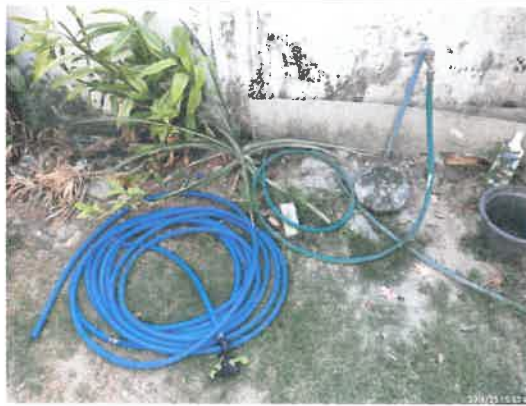
รูปที่ 2-10 แสดงการเก็บม้วนสายยาง หลังการรดน้ำต้นไม้ บริเวณพื้นที่สีเขียวภายในโครงการ

| ข้อ | มาตรการป้องกันและแก้ไขผลกระทบสิ่งแวดล้อม | ผลการปฏิบัติตามมาตรการ | รายละเอียดการปฏิบัติตามมาตรการ | เอกสารอ้างอิง | ข้อเสนอแนะ<br>/แนวทางแก้ไข |
|---|---|---|---|---|---|
| | 2. หลังจากการรดน้ำต้นไม้เรียบร้อยแล้ว จะต้องเก็บม้วนสายยางให้เรียบร้อย | ✓ | หลังจากการรดน้ำต้นไม้แล้ว มีการม้วนเก็บสายยางเรียบร้อย | รูปที่ 2-10 | - |

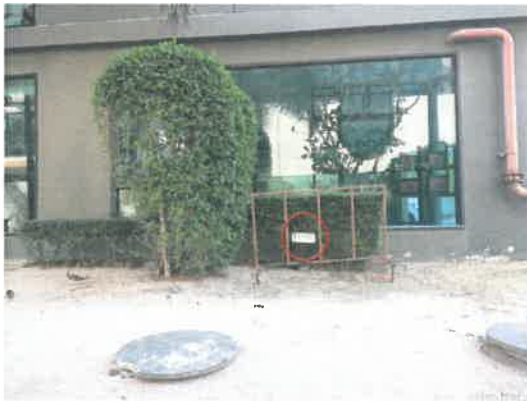
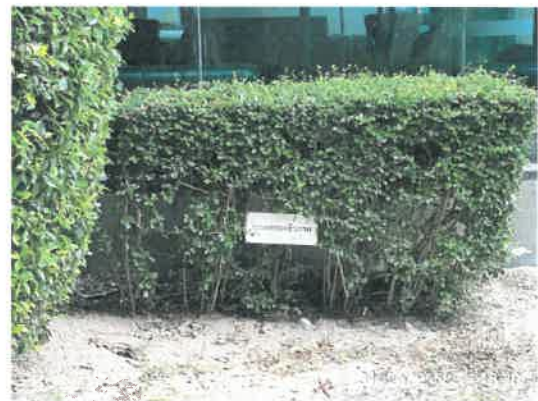
รูปที่ 2-11 แสดงป้าย “ระบบกรองชีวภาพ” บริเวณระบบบำบัดน้ำเสียและละอองลอยของโครงการ

| ข้อ | มาตรการป้องกันและแก้ไขผลกระทบสิ่งแวดล้อม | ผลการปฏิบัติตามมาตรการ | รายละเอียดการปฏิบัติตามมาตรการ | เอกสารอ้างอิง | ข้อเสนอแนะ/แนวทางแก้ไข |
|---|---|---|---|---|---|
| | 1. ติดตั้งป้ายแสดงข้อความว่า “ระบบกรองชีวภาพ” เพื่อป้องกันผู้ไม่เกี่ยวข้อง | ✓ | โครงการได้ติดตั้งป้ายแสดงข้อความว่า “ระบบกรองชีวภาพ” เพื่อป้องกันผู้ไม่เกี่ยวข้อง | รูปที่ 2-11 | - |

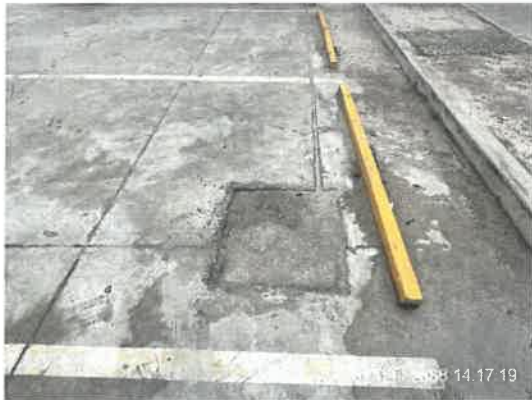
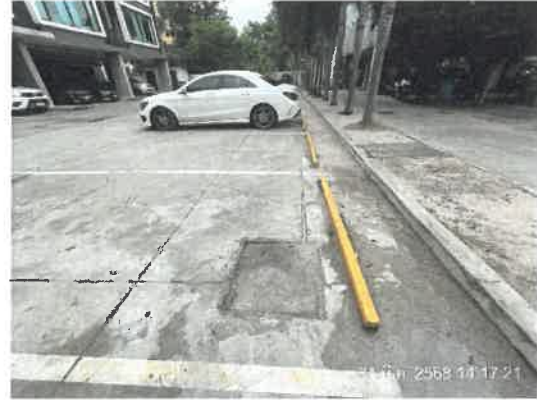
รูปที่ 2-13 แสดงบ่อหน่วงน้ำ บริเวณพื้นที่จอดรถหน้าโครงการ

| ข้อ | มาตรการป้องกันและแก้ไขผลกระทบสิ่งแวดล้อม | ผลการปฏิบัติตามมาตรการ | รายละเอียดการปฏิบัติตามมาตรการ | เอกสารอ้างอิง | ข้อเสนอแนะ<br>/แนวทางแก้ไข |
|---|---|---|---|---|---|
| 3.3 การระบายน้ำ | 1. จัดให้มีบ่อพองน้ำความจุ 24 ลบ.ม. จำนวน 1 บ่อ ที่ติดตั้งเครื่องสูบน้ำอัตราการสูบน้ำ 70.2 ลบ.ม./ชม. (0.0195 ลบ.ม./วินาที) แรงดัน 4 เมตร (จำนวน 2 เครื่อง สลับทำงาน) เพื่อควบคุมอัตราการระบายน้ำออกสู่ท่อระบายน้ำด้านหน้าโครงการไม่ให้เกินอัตราการระบายน้ำก่อนพัฒนาโครงการ | ✓ | โครงการจัดให้มีบ่อพองน้ำความจุ 24 ลบ.ม. จำนวน 1 บ่อ | รูปที่ 2-13 | - |

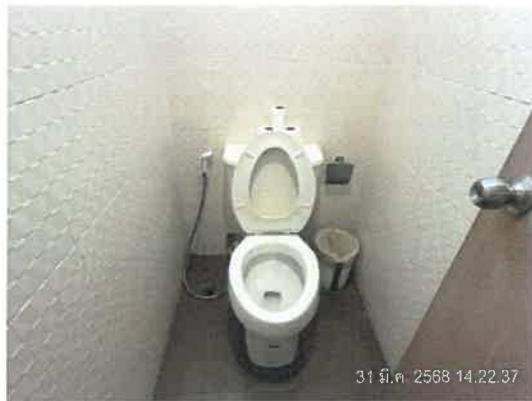
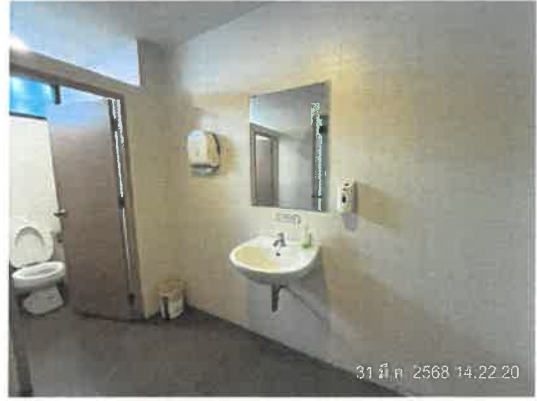
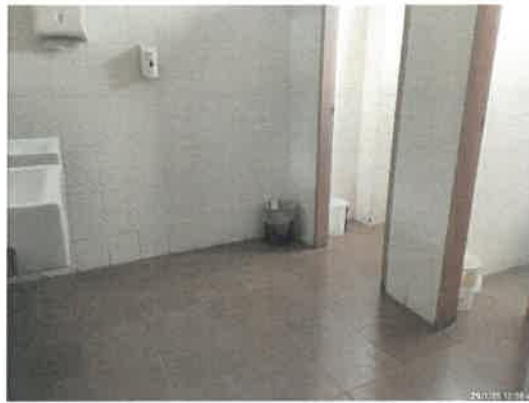
รูปที่ 2-14 แสดงถังรองรับมูลฝอยขนาด 10 ลิตร ภายในห้องพักและห้องน้ำภายในโครงการ

| ข้อ | มาตรการป้องกันและแก้ไขผลกระทบสิ่งแวดล้อม | ผลการปฏิบัติตามมาตรการ | รายละเอียดการปฏิบัติตามมาตรการ | เอกสารอ้างอิง | ข้อเสนอแนะ<br>/แนวทางแก้ไข |
|---|---|---|---|---|---|
| 3.4 การกำจัดมูลฝอย | 1. ส่วนห้องพักแขก ในแต่ละห้องจะจัดให้มีถังมูลฝอย ขนาด 10 ลิตร จำนวน 2 ถึง สำหรับภายในห้องพัก และห้องน้ำ | ✓ | โครงการจัดถังรองรับมูลฝอยไว้ในห้องพักแขก ขนาด 10 ลิตร จำนวน 2 ถึง สำหรับภายในห้องพักและห้องน้ำ | รูปที่ 2-14 | - |

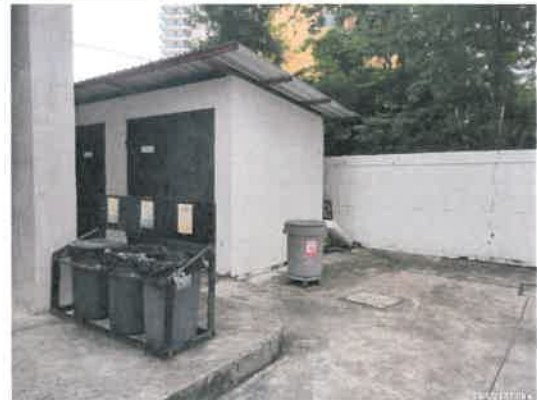
รูปที่ 2-15 แสดงถังรองรับมูลฝอยขนาด 30 ลิตร บริเวณพื้นที่จอดรถ และด้านข้างห้องพักมูลฝอยรวม

| ข้อ | มาตรการป้องกันและแก้ไขผลกระทบสิ่งแวดล้อม | ผลการปฏิบัติตามมาตรการ | รายละเอียดการปฏิบัติตามมาตรการ | เอกสารอ้างอิง | ข้อเสนอแนะ<br>/แนวทางแก้ไข |
|---|---|---|---|---|---|
| | 2. พื้นที่ส่วนกลางอื่นๆ เช่น โถงต้อนรับ พื้นที่สี่เหลี่ยม พื้นที่จอดรถ เป็นต้น โครงการจะวางถังรองรับมูลฝอย ขนาด 30 ลิตร จุดละ 4 ถึง โดยมีการติดตั้งป้ายข้างถังแต่ละถังว่า “ถังรองรับมูลฝอยทั่วไป” “ถังรองรับมูลฝอยย่อยสลาย” “ถังรองรับมูลฝอยอันตราย” และ “ถังรองรับมูลฝอยนำกลับมาใช้ใหม่” | ✓ | โครงการได้จัดถังรองรับมูลฝอยขนาด 30 ลิตร จำนวน 3 ถึง ไว้บริเวณพื้นที่จอดรถภายในโครงการ โดยมีการติดตั้งป้ายแยกประเภทของมูลฝอย และได้จัดถังรองรับมูลฝอยอันตรายจำนวน 1 ถึง ไว้บริเวณด้านข้างห้องพักรับมุลฝอยรวม | รูปที่ 2-15 | - |

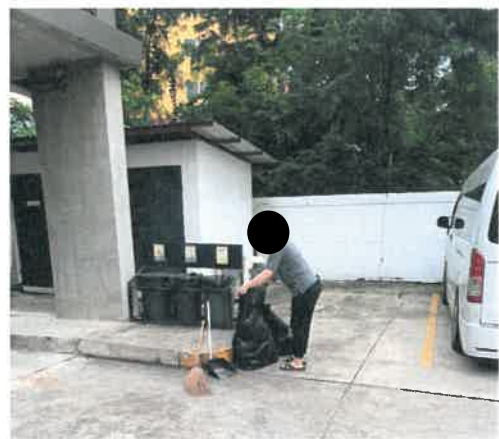
รูปที่ 2-16 แสดงแม่บ้านรวบรวมมูลฝอย และตรวจสอบถังรองรับมูลฝอย  
และเจ้าหน้าที่เข้าฉีดพ่นหมอกควันกำจัดยุงลาย กำจัดหนูและแมลงสาบภายในโครงการ

| ข้อ | มาตรการป้องกันและแก้ไขผลกระทบสิ่งแวดล้อม | ผลการปฏิบัติตามมาตรการ | รายละเอียดการปฏิบัติตามมาตรการ | เอกสารอ้างอิง | ข้อเสนอแนะ<br>/แนวทางแก้ไข |
|---|---|---|---|---|---|
| | 6. ตรวจสอบถังรองรับมูลฝอยให้อยู่ในสภาพดี กรณีที่พบว่า มีการชำรุดหรือเสียหาย ให้ซ่อมแซมหรือเปลี่ยนใหม่ทันที | ✓ | โครงการมีแม่บ้านคอยตรวจสอบถังรองรับมูลฝอยเป็นประจำ หากพบว่ามีการชำรุดหรือเสียหายจะดำเนินการซ่อมแซมหรือเปลี่ยนใหม่ทันที | รูปที่ 2-16 | - |

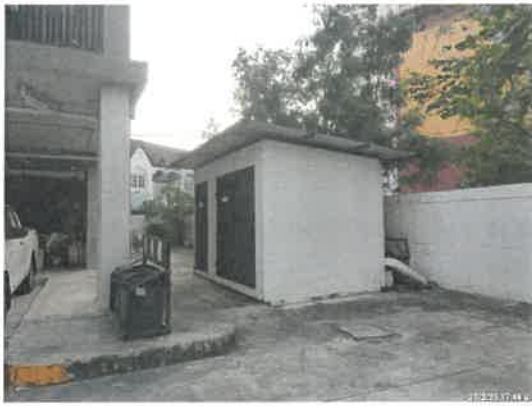
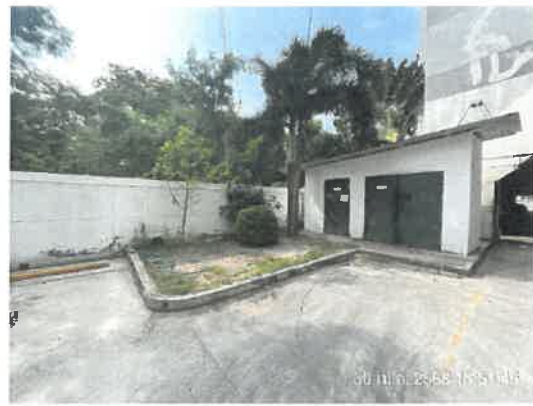
รูปที่ 2-17 แสดงห้องพักมูลฝอยภายในโครงการ และห้องพักมูลฝอยรวมของโครงการบีทู

| ข้อ | มาตรการป้องกันและแก้ไขผลกระทบสิ่งแวดล้อม | ผลการปฏิบัติตามมาตรการ | รายละเอียดการปฏิบัติตามมาตรการ | เอกสารอ้างอิง | ข้อเสนอแนะ<br>/แนวทางแก้ไข |
|---|---|---|---|---|---|
| | 8. ห้องพักมูลฝอยต้องมีการเปิดมิดชิด โดยจะเปิดประตูเฉพาะช่วงที่มีการเก็บขนมูลฝอยเท่านั้น เพื่อป้องกันมิให้สัตว์และแมลงนำโรคเข้าไปใช้เป็นแหล่งอาหารและที่อยู่อาศัย | ✓ | ภายในโครงการจัดให้ห้องพักมูลฝอยมีประตูปิดมิดชิด โดยจะเปิดประตูเฉพาะช่วงที่มีการเก็บขนมูลฝอยเท่านั้น | รูปที่ 2-17 | - |

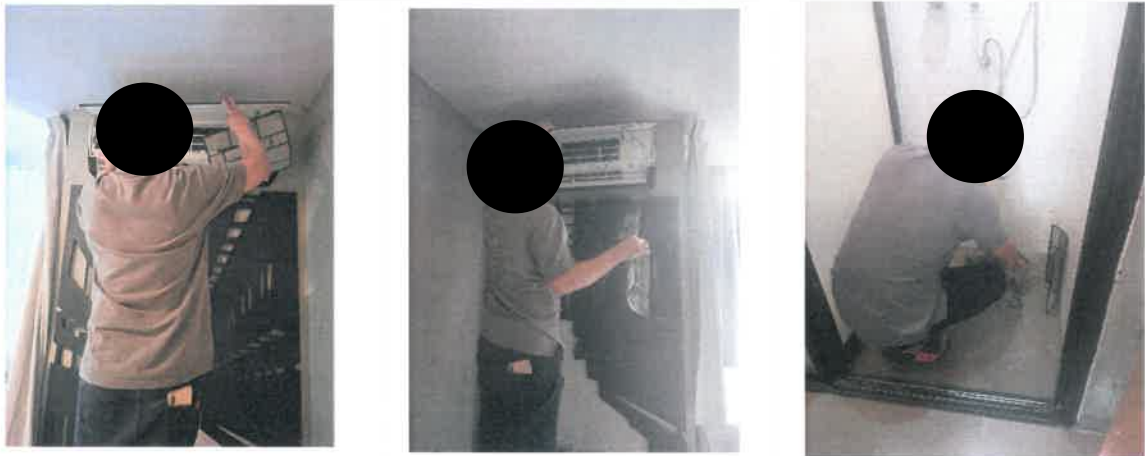
รูปที่ 2-20 แสดงเจ้าหน้าที่ทำความสะอาดเครื่องปรับอากาศภายในโครงการ

| ข้อ | มาตรการป้องกันและแก้ไขผลกระทบสิ่งแวดล้อม | ผลการปฏิบัติตามมาตรการ | รายละเอียดการปฏิบัติตามมาตรการ | เอกสารอ้างอิง | ข้อเสนอแนะ<br>/แนวทางแก้ไข |
|---|---|---|---|---|---|
| 3.5 ไฟฟ้า | <p>มาตรการป้องกันและแก้ไขผลกระทบสิ่งแวดล้อม</p> <p>ด้านการใช้ไฟฟ้าและการอนุรักษ์พลังงาน ในส่วนที่เจ้าของโครงการจะต้องดำเนินการ ดังนี้</p> <p>1. เครื่องปรับอากาศ</p> <p>บำรุงรักษาอุปกรณ์ระบบปรับอากาศเป็นประจำสม่ำเสมอ เพื่อรักษาระดับการใช้ไฟฟ้าให้ต่ำ โดยขอแนะนำทั่วไป มีดังนี้</p> <ul style="list-style-type: none"> <li>• ทดสอบและปรับแต่งระบบอย่างสมบูรณ์เป็นครั้งคราวตามกำหนดที่ตั้งไว้ ตลอดจนอายุการใช้งานของระบบ โดยส่วนใหญ่การปรับแต่งระบบในครั้งแรก มักจะเป็นการปรับแต่งครั้งเดียวได้กระทำการกับระบบ ทำให้ประสิทธิภาพ ของระบบลดลง</li> <li>• ทำความสะอาดคอนเดนเซอร์ที่ระบายความร้อนด้วยอากาศเป็นประจำและตรวจสอบอย่าให้มีวัสดุปิดขวางลมที่ใช้ในการระบายความร้อน</li> </ul> | ✓ | <p>โครงการดำเนินการติดตั้งเครื่องปรับอากาศให้มีขนาดที่เหมาะสมกับขนาดของห้องพัก และเป็นเครื่องปรับอากาศที่ประหยัดพลังงาน พร้อมทั้งจัดให้ดูแลความสะอาดเครื่องปรับอากาศเป็นประจำ โดยการนำแผ่นกรองออกมาล้างทำความสะอาด และล้างเครื่องปรับอากาศครั้งใหญ่ปีละ 2 ครั้ง โดยจะจ้างผู้ที่มีความชำนาญในการดูแลเครื่องปรับอากาศ ซึ่งการบำรุงรักษาดังกล่าวจะทำให้เครื่องปรับอากาศทำงานได้อย่างมีประสิทธิภาพในการประหยัดพลังงาน</p> | รูปที่ 2-20 | - |

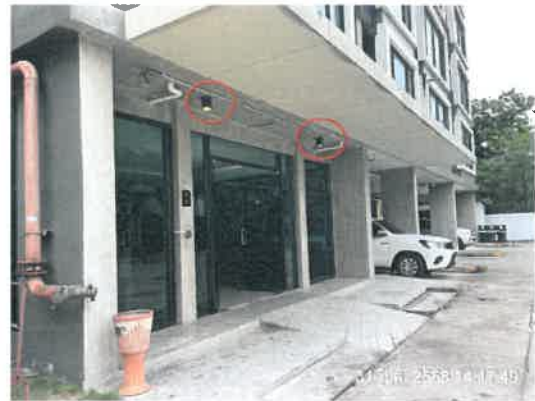
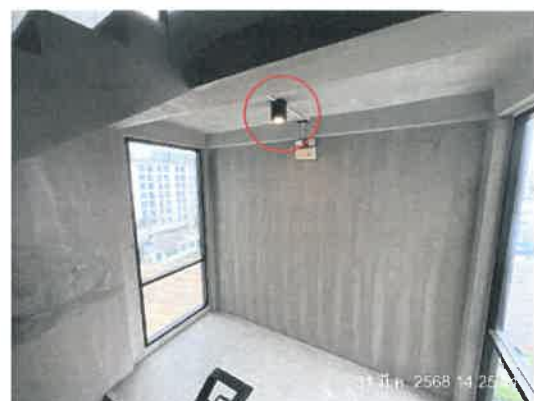
รูปที่ 2-21 แสดงไฟส่องสว่างภายในโครงการ

| ข้อ | มาตรการป้องกันและแก้ไขผลกระทบสิ่งแวดล้อม | ผลการปฏิบัติตามมาตรการ | รายละเอียดการปฏิบัติตามมาตรการ | เอกสารอ้างอิง | ข้อเสนอแนะ<br>/แนวทางแก้ไข |
|---|---|---|---|---|---|
| | <p>2. ไฟฟ้าแสงสว่าง</p> <p>(1) การใช้แสงสว่างในอาคารอย่างมีประสิทธิภาพ โดยเลือกใช้อุปกรณ์ ชนิดประหยัดพลังงาน อาทิ หลอด LED โคมไฟฟ้าติดตั้งแผ่นสะท้อนแสง การใช้บัลลาสต์ชนิด Low Watt Loss หรือชนิด Electronics Ballast</p> <p>(2) ติดตั้งหลอดไฟฟ้าแสงสว่างในห้องพัก ทางเดิน และที่จอดรถ ให้มีความสว่างเหมาะสมกับการใช้งานในแต่ละพื้นที่ตามกฎหมายกระทรวงฉบับที่ 39 พ.ศ. 2537 ออกตามพระราชบัญญัติควบคุมอาคาร พ.ศ. 2522 อันได้แก่ ทางเดิน ห้องพัก มีแสงสว่างไม่น้อยกว่า 100 LUX ที่จอดรถไม่น้อยกว่า 50 LUX แต่ต้องเลือกหลอดไฟฟ้าที่ให้แสงสว่างไม่เกิน 12 วัตต์ต่อตร.ม. ตามหลักเกณฑ์</p> | ✓ | <p>โครงการเลือกใช้อุปกรณ์ไฟฟ้าที่ให้แสงสว่างภายในอาคารเป็นอุปกรณ์ชนิดประหยัดพลังงานทั้งหมด เช่น โคมไฟฟ้าติดตั้งแผ่นสะท้อนแสง เป็นต้น นอกจากนี้โครงการได้ติดตั้งหลอดไฟฟ้าแสงสว่างในห้องพัก ทางเดิน และที่จอดรถ ให้มีความสว่างเหมาะสมกับการใช้งานในแต่ละพื้นที่</p> | รูปที่ 2-21 | - |

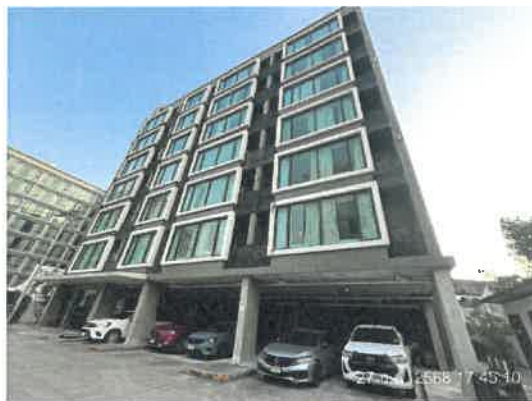
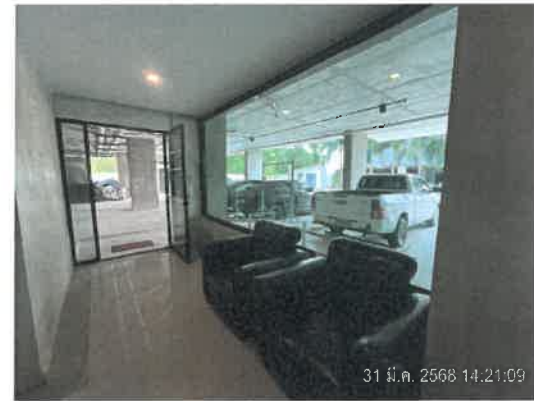
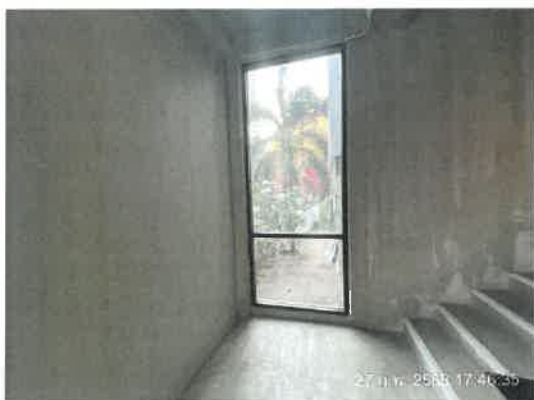
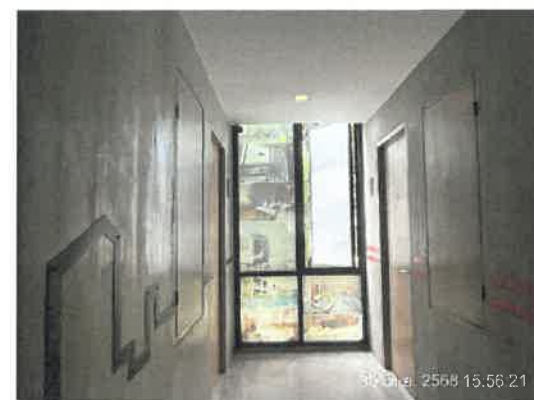
รูปที่ 2-23 แสดงช่องหน้าต่างรับแสงและลม บริเวณทางเดินและบันไดแต่ละชั้นของอาคาร

| ข้อ | มาตรการป้องกันและแก้ไขผลกระทบสิ่งแวดล้อม | ผลการปฏิบัติตามมาตรการ | รายละเอียดการปฏิบัติตามมาตรการ | เอกสารอ้างอิง | ข้อเสนอแนะ/แนวทางแก้ไข |
|---|---|---|---|---|---|
| | 5. เลือกใช้กระจกหรือติดวัสดุกันการสะท้อนแสงบริเวณกระจกที่เป็นส่วนของประตูหน้าต่างภายนอกอาคารที่มีคุณสมบัติการสะท้อนแสงไม่เกินร้อยละ 30 | ✓ | โครงการได้ใช้กระจกหรือติดวัสดุกันการสะท้อนแสงบริเวณกระจกที่เป็นส่วนของประตูหน้าต่างภายนอกอาคาร | รูปที่ 2-23 และรูปที่ 2-31 | - |

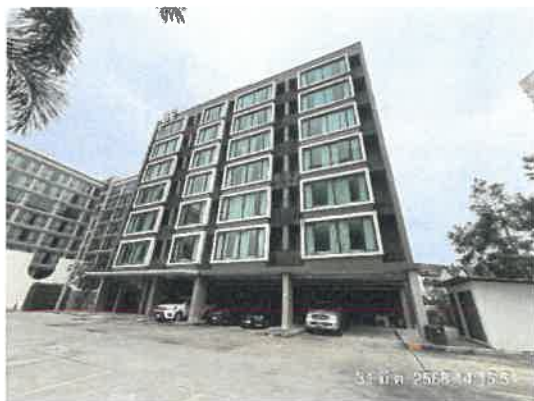
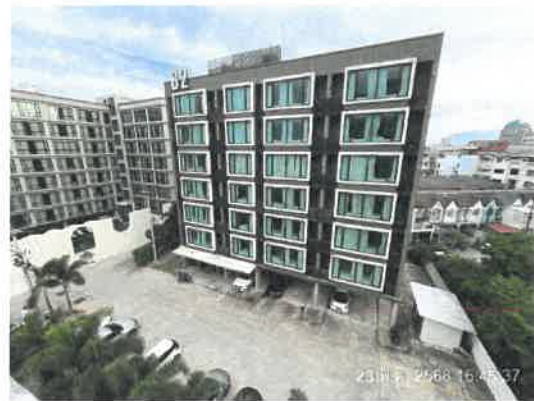
รูปที่ 2-31 แสดงตัวอาคารของโครงการ

| ข้อ | มาตรการป้องกันและแก้ไขผลกระทบสิ่งแวดล้อม | ผลการปฏิบัติตามมาตรการ | รายละเอียดการปฏิบัติตามมาตรการ | เอกสารอ้างอิง | ข้อเสนอแนะ/แนวทางแก้ไข |
|---|---|---|---|---|---|
| | 4. ออกแบบแนวอาคารโครงการและระยะระยะยืนจากแนวเขตที่ดิน ตั้งแต่ 0.50-13.38 เมตร ซึ่งสอดคล้องกฎกระทรวง ฉบับที่ 55 (พ.ศ. 2543) ออกตามความในพ.ร.บ. ควบคุมอาคาร พ.ศ. 2522 | ✓ | โครงการออกแบบอาคารโครงการตามข้อกำหนด และกฎหมายที่เกี่ยวข้อง | รูปที่ 2-31 | - |

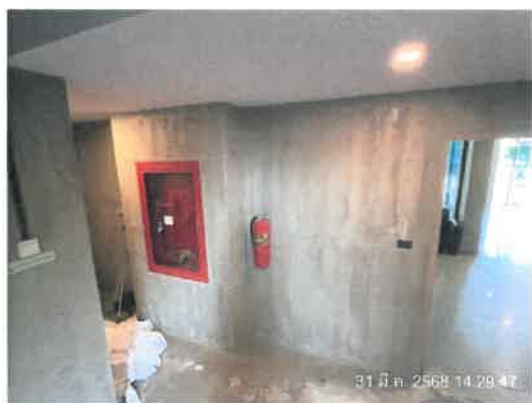
รูปที่ 2-32 แสดงตู้เก็บสายฉีดน้ำดับเพลิง (Fire Hose Cabinet) และถังดับเพลิงแบบมือถือ บริเวณข้างลิฟต์แต่ละชั้นของโครงการ

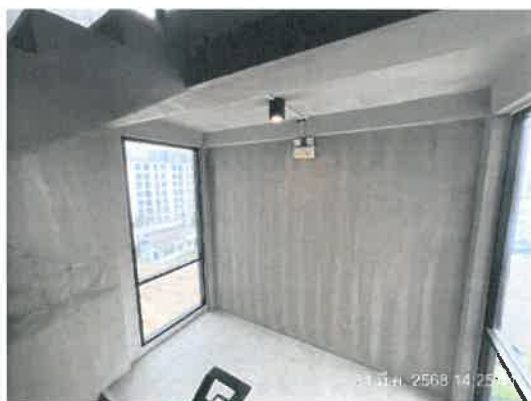
รูปที่ 2-34 แสดงระบบไฟส่องสว่างฉุกเฉิน (Emergency light) บริเวณบันไดหลัก และบริเวณทางเดินแต่ละชั้นของโครงการ

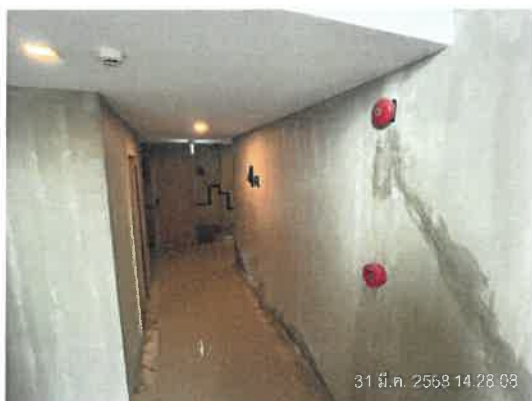
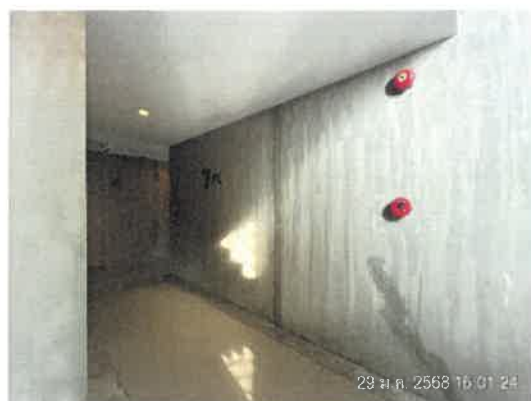
รูปที่ 2-35 แสดงกริ่งสัญญาณเตือนภัย และเครื่องแจ้งเหตุโดยใช้อุปกรณ์  
บริเวณภายในอาคาร

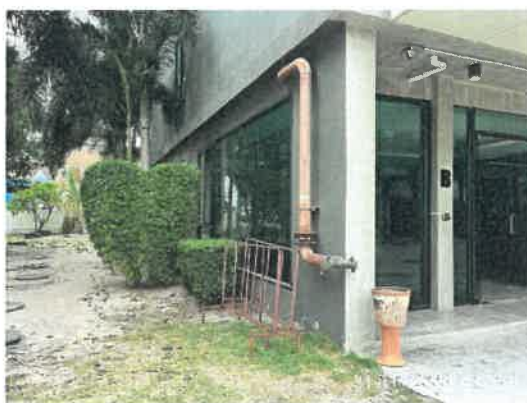
รูปที่ 2-36 แสดงติดตั้งหัวรับน้ำดับเพลิง FDC บริเวณด้านหน้าโครงการ
