รายงานผลการปฏิบัติตามมาตรการป้องกันและแก้ไขผลกระทบสิ่งแวดล้อม  
และมาตรการติดตามตรวจสอบผลกระทบสิ่งแวดล้อม ในระยะดำเนินการ  
(ฉบับปกปิดข้อมูลที่มีกฎหมายคุ้มครอง)

โครงการ โรงพยาบาลซีจีเอช สายไหม  
ระหว่างเดือนมกราคม ถึง มิถุนายน พ.ศ. 2568

**รายงานผลการปฏิบัติตามมาตรการป้องกัน และแก้ไขผลกระทบสิ่งแวดล้อม  
และมาตรการติดตามตรวจสอบผลกระทบสิ่งแวดล้อม  
โครงการโรงพยาบาลซีจีเอช สายไหม (ระยะดำเนินการ)**

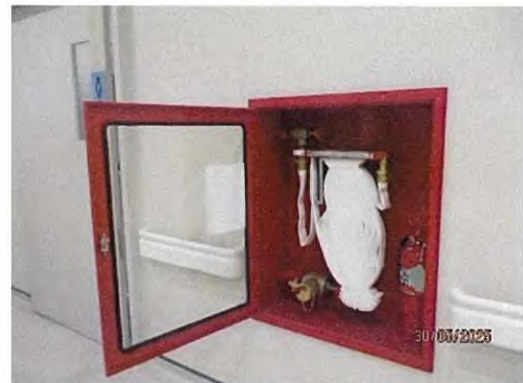
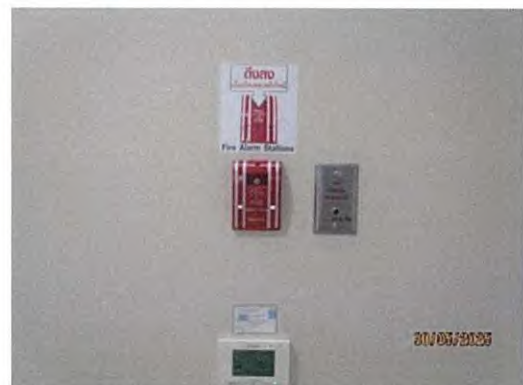
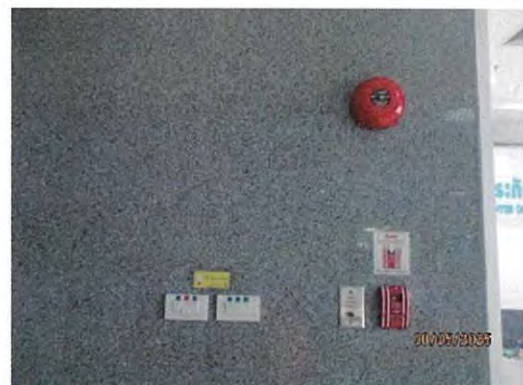
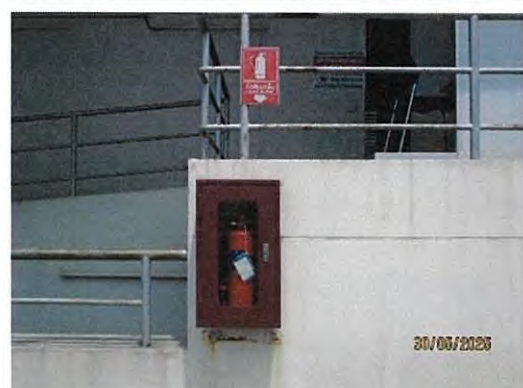
ภาพถ่ายที่ 2.2-30 อุปกรณ์เตือนภัยและป้องกันอัคคีภัยของโครงการ

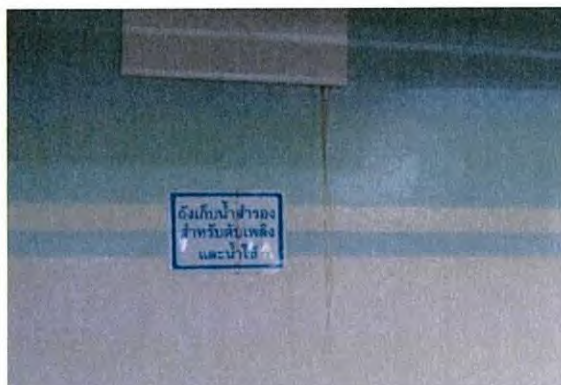
ภาพถ่ายที่ 2.2-33 ถังน้ำสำรองเพื่อการดับเพลิง

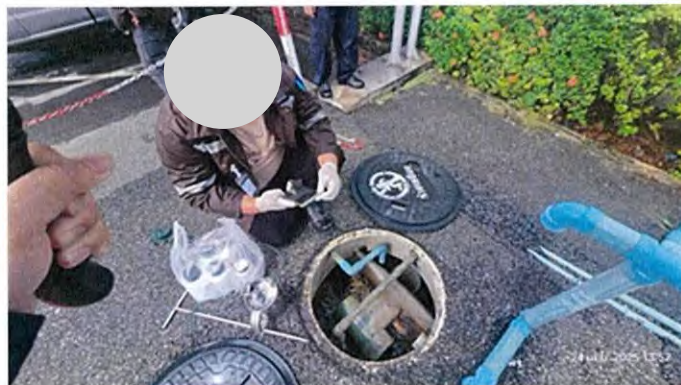
ภาพถ่ายที่ 3.4.2-1

การเก็บตัวอย่างน้ำทิ้ง โครงการโรงพยาบาลซีจีเอส สายไหม ของ  
บริษัท โรงพยาบาลสายไหม จำกัด ในระยะดำเนินการ  
ระหว่างเดือนมกราคม-มิถุนายน พ.ศ. 2568
