รายงานผลการปฏิบัติตามมาตรการป้องกันและแก้ไข
ผลกระทบสิ่งแวดล้อม และมาตรการติดตามตรวจสอบ
ผลกระทบสิ่งแวดล้อม ในระยะดำเนินการ
(ฉบับปกปิดข้อมูลที่มีกฎหมายคุ้มครอง)
โครงการ โรงพยาบาลซีจีเอช ลำลูกกา
ระหว่างเดือนมกราคม ถึง มิถุนายน พ.ศ. 2568

กรกฎาคม 2568

**รายงานผลการปฏิบัติตามมาตรการป้องกัน และแก้ไขผลกระทบสิ่งแวดล้อม
และมาตรการติดตามตรวจสอบผลกระทบสิ่งแวดล้อม
โครงการโรงพยาบาลซีจีเอส ลำลูกกา (ระยะดำเนินการ)**

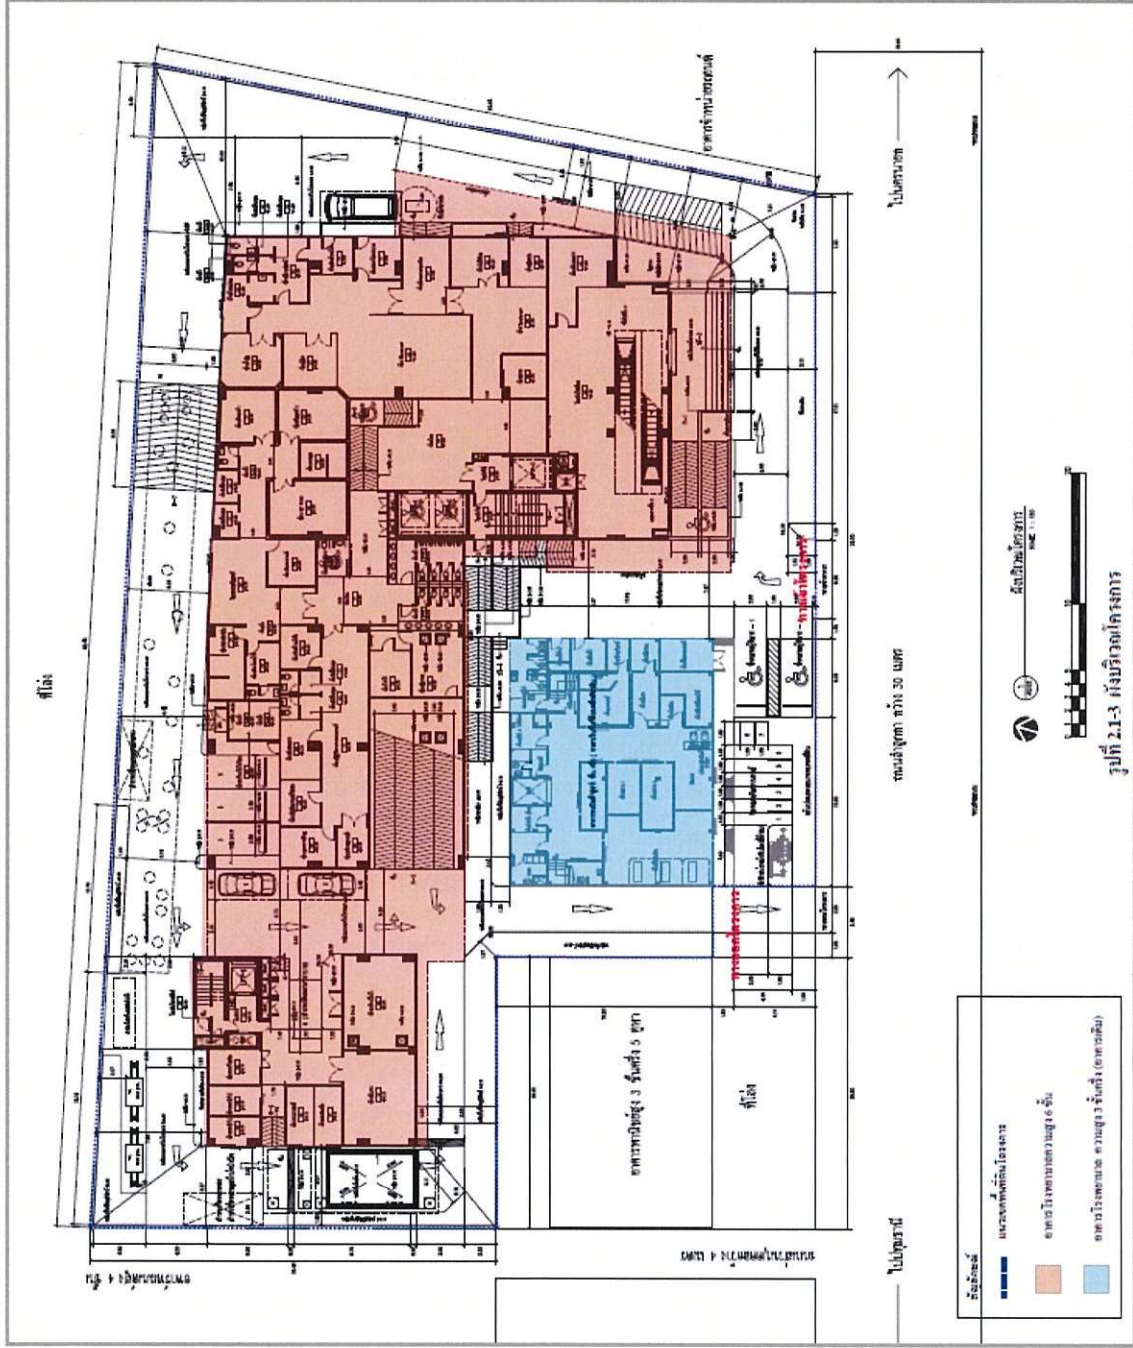
รูปที่ 1.4.1-2 ผังบริเวณโครงการ

โครงการมีลักษณะเป็นประเภทอาคารโรงพยาบาลประกอบด้วย อาคารโรงพยาบาลขนาดความสูง 6 ชั้น จำนวน 1 อาคาร และอาคารโรงพยาบาลความสูง 3 ชั้นครึ่ง (อาคารเดิม) จำนวน 1 อาคาร มีจำนวนเตียงผู้ป่วยไว้ค้างคืนรวม 100 เตียง ดังแสดงผังบริเวณโครงการไว้ในรูปที่ 1.4.1-2

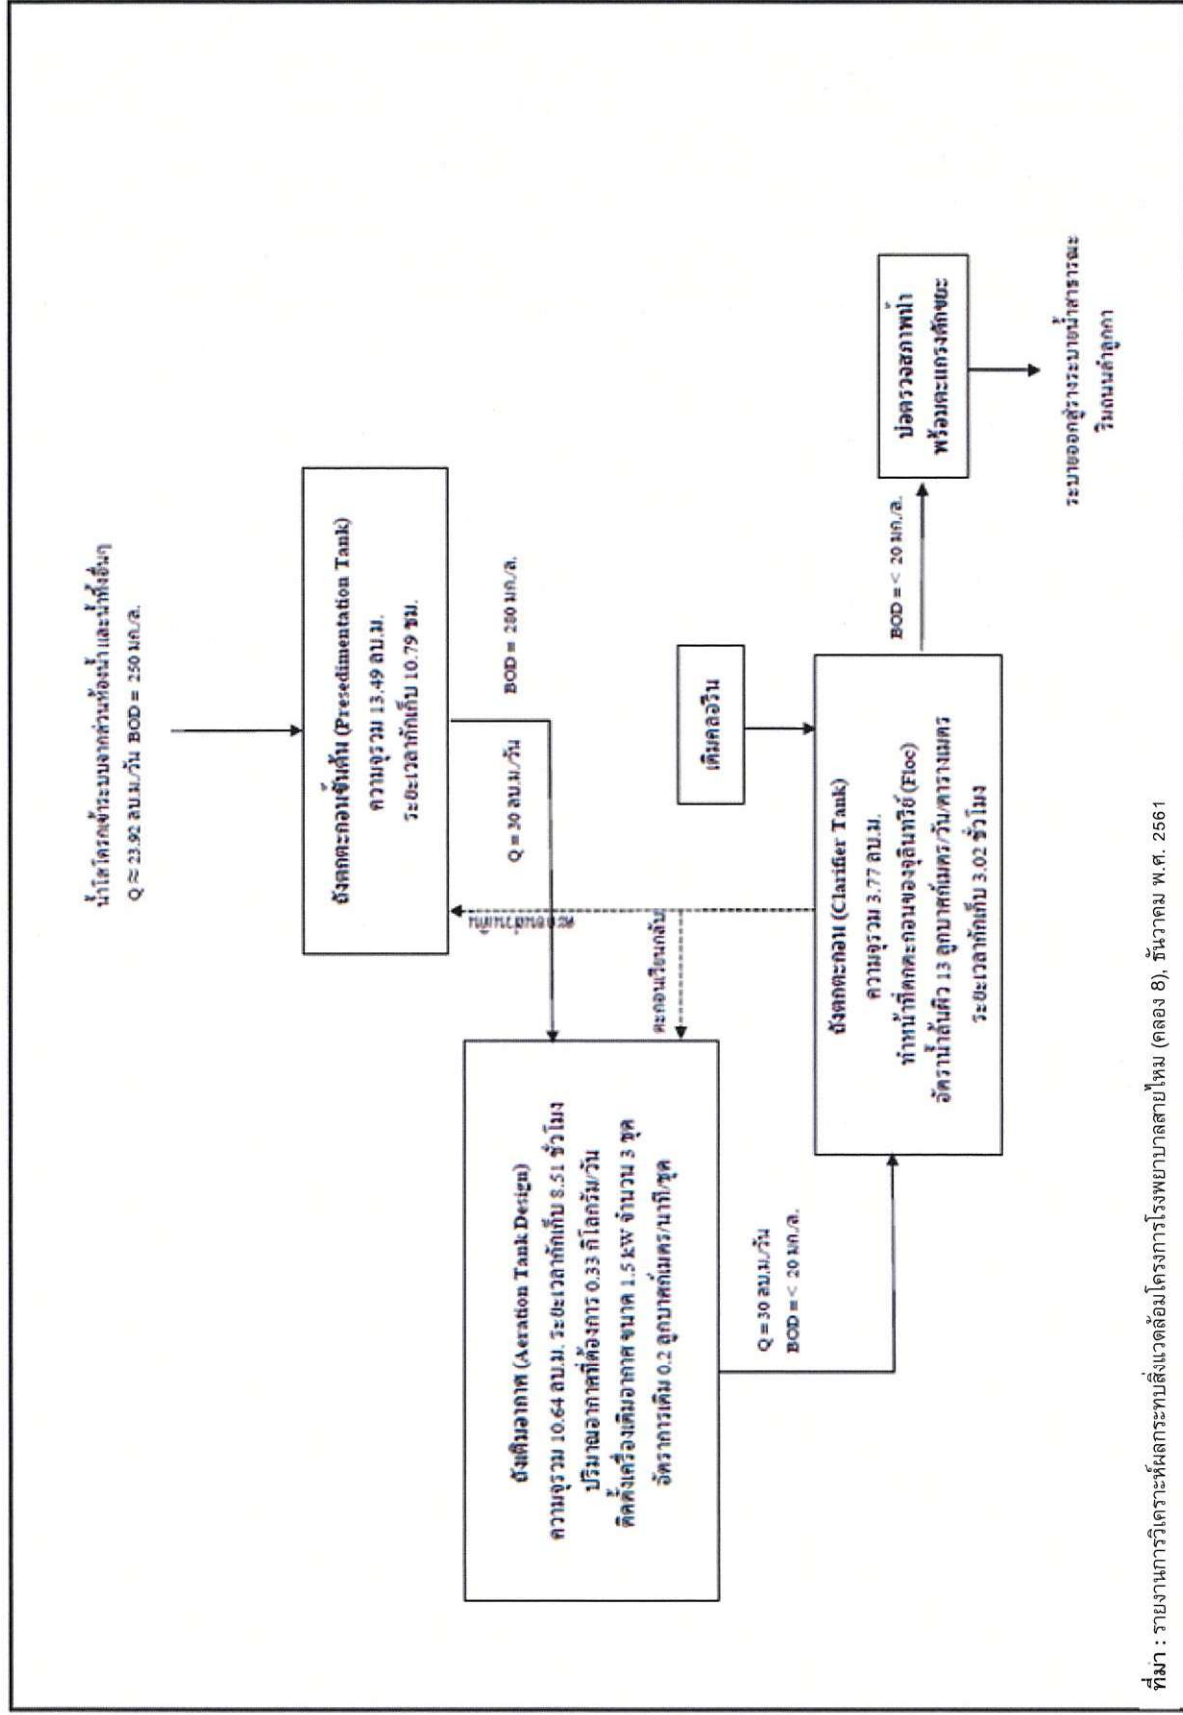
รูปที่ 1.4.5-2 ผังขั้นตอนการบำบัดน้ำเสียของอาคารโรงพยาบาล ความสูง 3 ชั้นครึ่ง

4) บ่อตรวจสอบสภาพน้ำพร้อมตะแกรงดัักขยะ ทำหน้าที่รับน้ำจากถังตกตะกอนก่อนระบายออกสู่รางระบายน้ำสาธารณะริมถนนลำลูกกาต่อไป

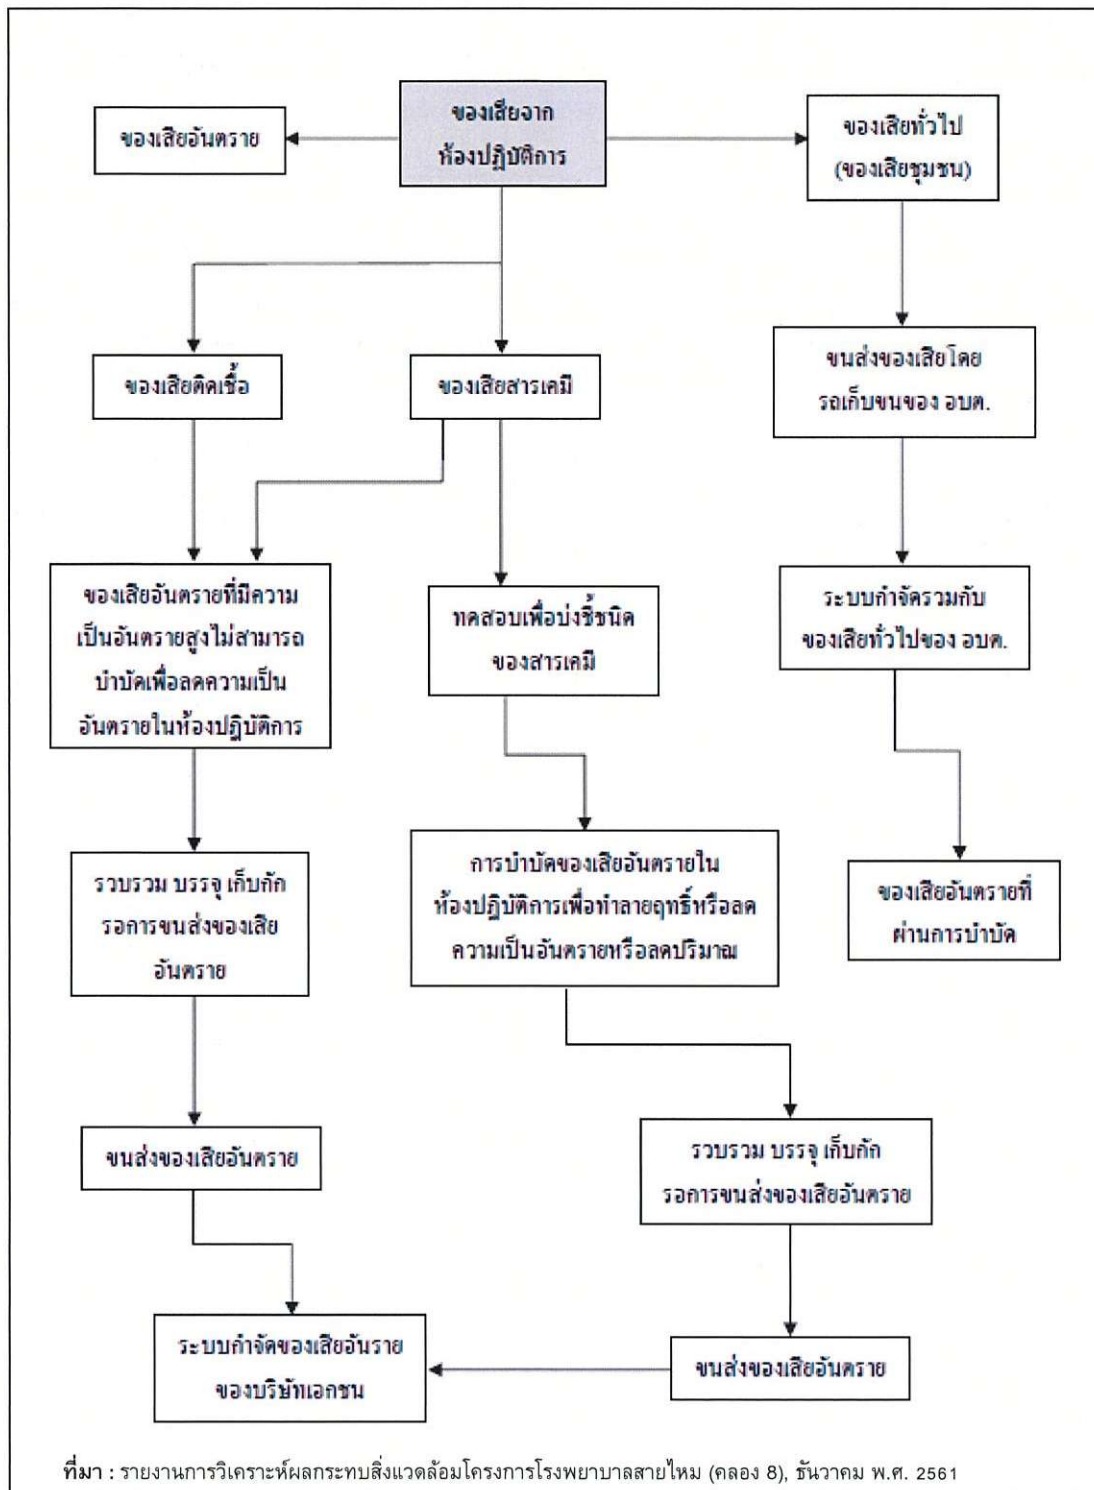
รูปที่ 1.4.5-3 แนวทางการจัดการของเสียอันตรายจากห้องปฏิบัติการ

(2) น้ำเสียจากห้องปฏิบัติการ ได้แก่ สารเคมีที่เหลือใช้จากกิจกรรมการตรวจวิเคราะห์ทางการแพทย์ ซึ่งปริมาณน้ำเสียประเภทนี้จะเกิดขึ้นในปริมาณที่น้อย เนื่องจากในการเตรียมสารเคมีเพื่อใช้ในการตรวจวิเคราะห์ เจ้าหน้าที่จะเตรียมสารในปริมาณเท่าที่จำเป็นในการวิเคราะห์เท่านั้น โดยโครงการมีวิธีการจัดการน้ำเสียจากห้องปฏิบัติการตามแนวทางการจัดการของเสียอันตรายจากห้องปฏิบัติการส่วนของเสียอันตราย ตามแนวทางการจัดการของสำนักจัดการของเสียและสารอันตราย กรมควบคุมมลพิษ

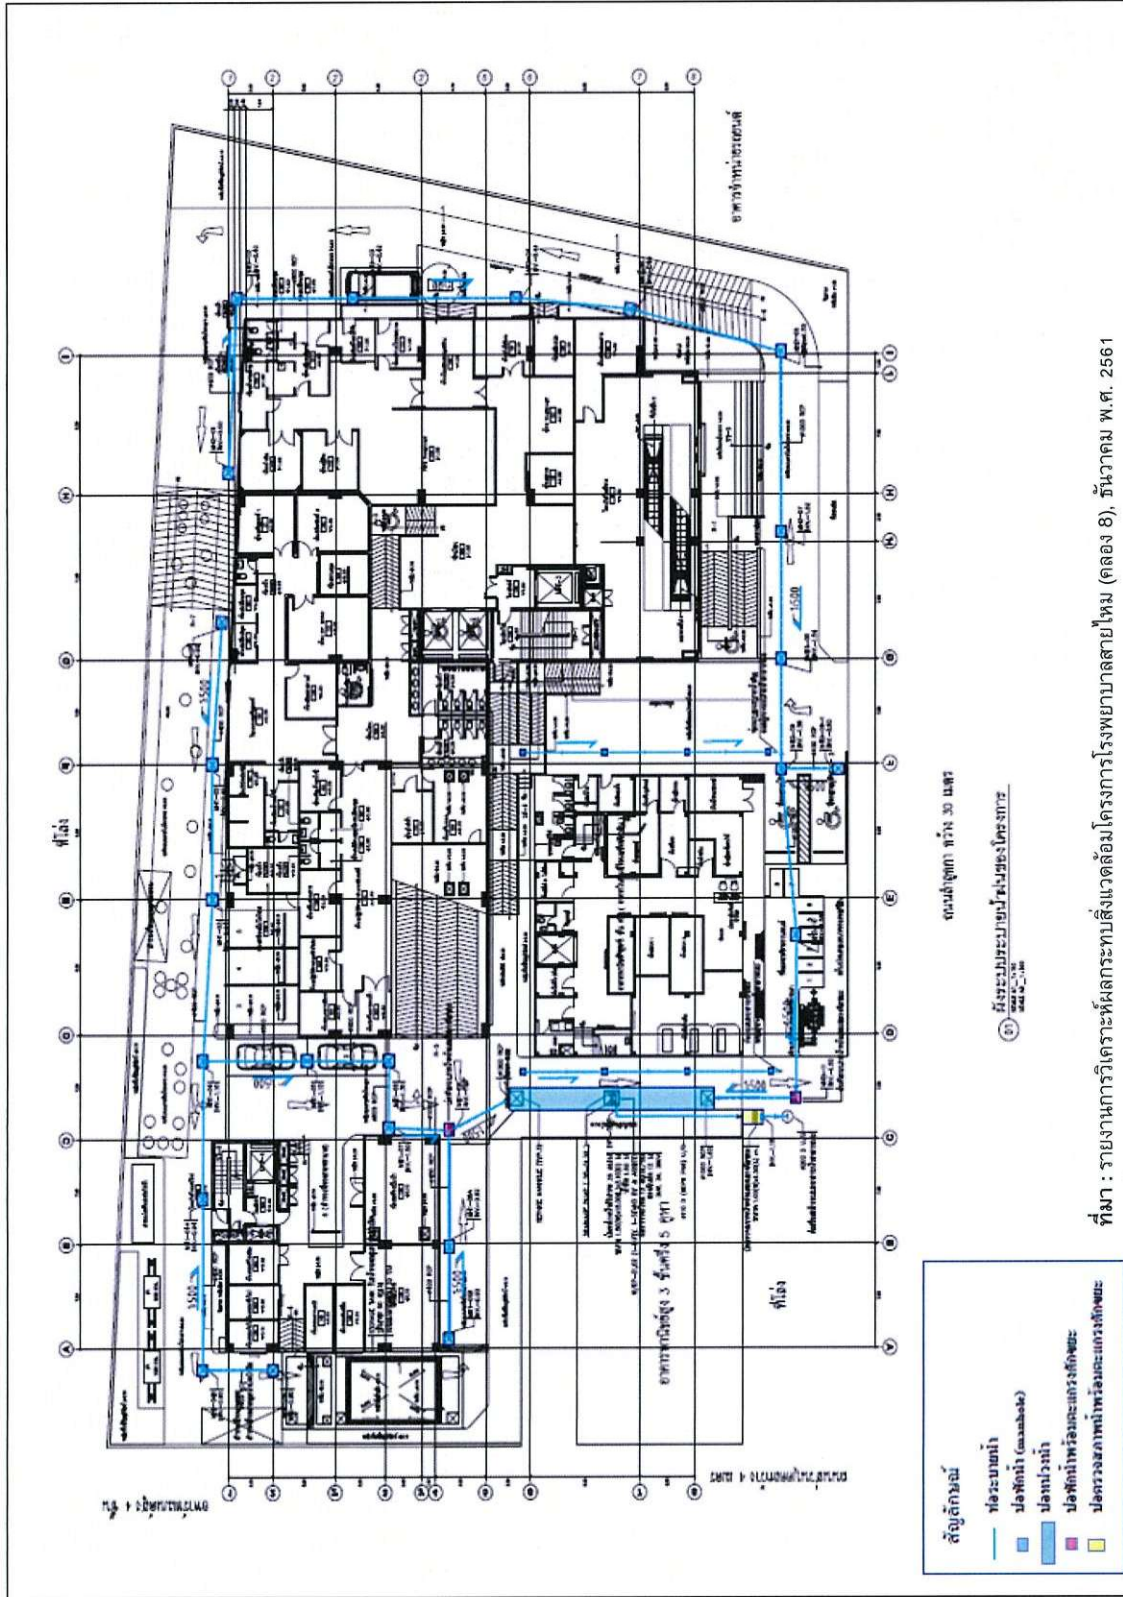
รูปที่ 1.4.6-1 แผนผังระบบระบายน้ำ

น้ำฝนระบายลงสู่ท่อระบายน้ำขนาดเส้นผ่านศูนย์กลาง 0.40 เมตร 0.6 เมตร 0.8 เมตร และ 1.0 เมตร ความลาดเอียง 1 : 500 ดังแสดงในรูปที่ 1.4.6-1 โดยมีอัตราการระบายน้ำสูงสุด 0.091 ลูกบาศก์เมตร/วินาที ทั้งนี้โครงการได้จัดมีบ่อหน่วงน้ำในท่อระบายน้ำกักเก็บได้ 63.7 ลูกบาศก์เมตร (คิดปริมาตรการหน่วงที่ 70%) และจัดให้มีบ่อหน่วงน้ำกว้าง 1.5 เมตร ยาว 15.0 เมตร ความสูง 3.10 เมตร (ระดับน้ำลึก 1.60 เมตร) สามารถรองรับน้ำได้ 36.0 ลูกบาศก์เมตร รวมกักเก็บได้ 99.7 ลูกบาศก์เมตร เพื่อรองรับปริมาณน้ำได้อย่างเพียงพอต่อการระบายออกสู่ท่อระบายน้ำสาธารณะริมถนนลำลูกกาในอัตราที่ไม่เกินอัตราการระบายน้ำก่อนการพัฒนาโครงการ (0.0498 ลูกบาศก์เมตร/วินาที) โดยการระบายน้ำออกนอกโครงการจะใช้วิธีการควบคุมขนาดท่อระบายน้ำ และใช้ปั๊มสูบน้ำออกในกรณีน้ำค้างบ่อหน่วงน้ำ ทั้งนี้ โครงการใช้ท่อระบายน้ำขนาดเส้นผ่านศูนย์กลาง 0.2 เมตร ซึ่งจะได้อัตราการระบายน้ำที่ 0.0457 ลูกบาศก์เมตร/วินาที โดยไม่เกินอัตราการระบายน้ำก่อนการพัฒนาโครงการ (0.0498 ลูกบาศก์เมตร/วินาที) เพื่อประโยชน์ในการชะลอการระบายน้ำ และป้องกันปัญหาน้ำท่วม สำหรับน้ำทิ้งของโครงการที่ผ่านการบำบัดแล้วจะไหลเข้าสู่บ่อดักขยะและระบายออกสู่ท่อระบายน้ำสาธารณะริมถนนลำลูกกาต่อไป (ดังแสดงในรูปที่

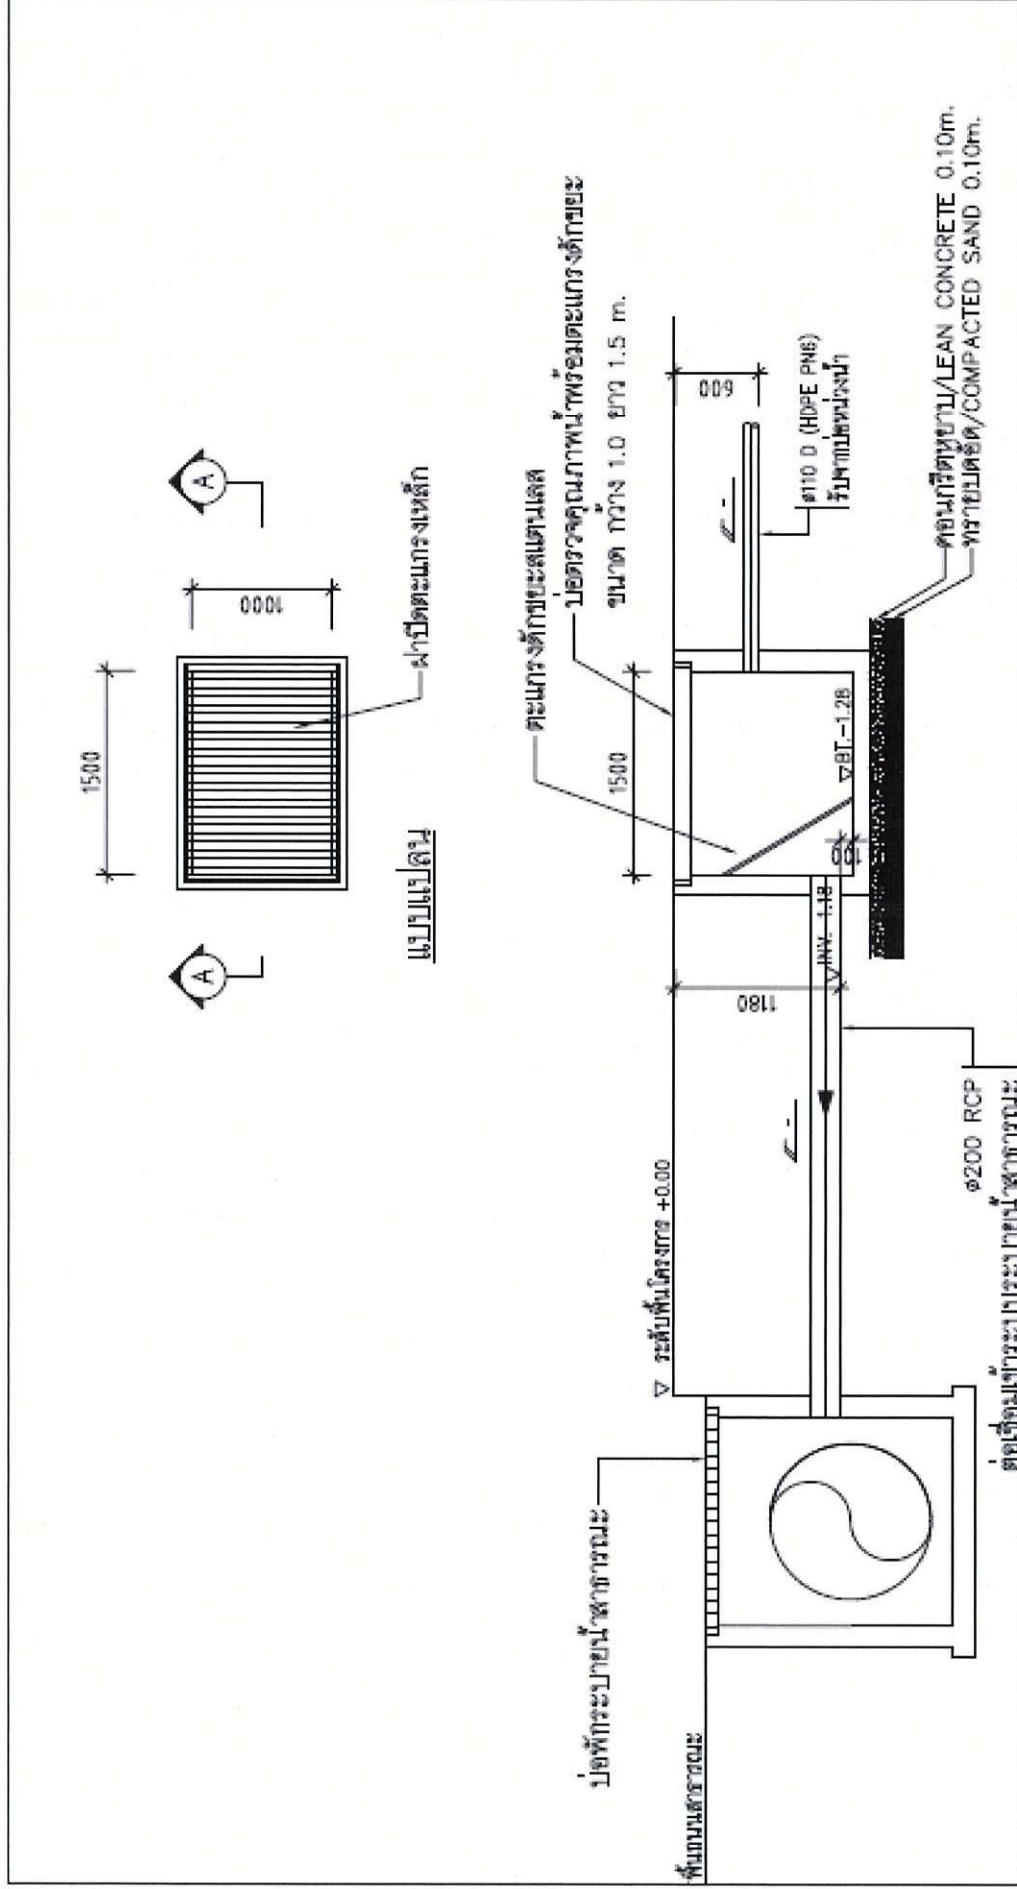
รูปที่ 1.4.6-2 แบบขยายการเชื่อมต่อสาธารณะ

1.4.6-2) ทั้งนี้ ในการระบายน้ำจากโครงการลงสู่ท่อระบายน้ำสาธารณะริมถนนลำลูกกาโครงการได้ทำหนังสือไปยัง
แขวงทางหลวงนครนายก ดำเนินการตรวจสอบพื้นที่โครงการและอนุญาตให้โครงการสามารถเชื่อมท่อระบายน้ำ
ภายในโครงการเข้ากับท่อระบายน้ำสาธารณะบริเวณถนนลำลูกกาได้ ตามหนังสือรับรอง ที่ คค 06081/ส.3/2099 ลง
วันที่ 13 กรกฎาคม 2560

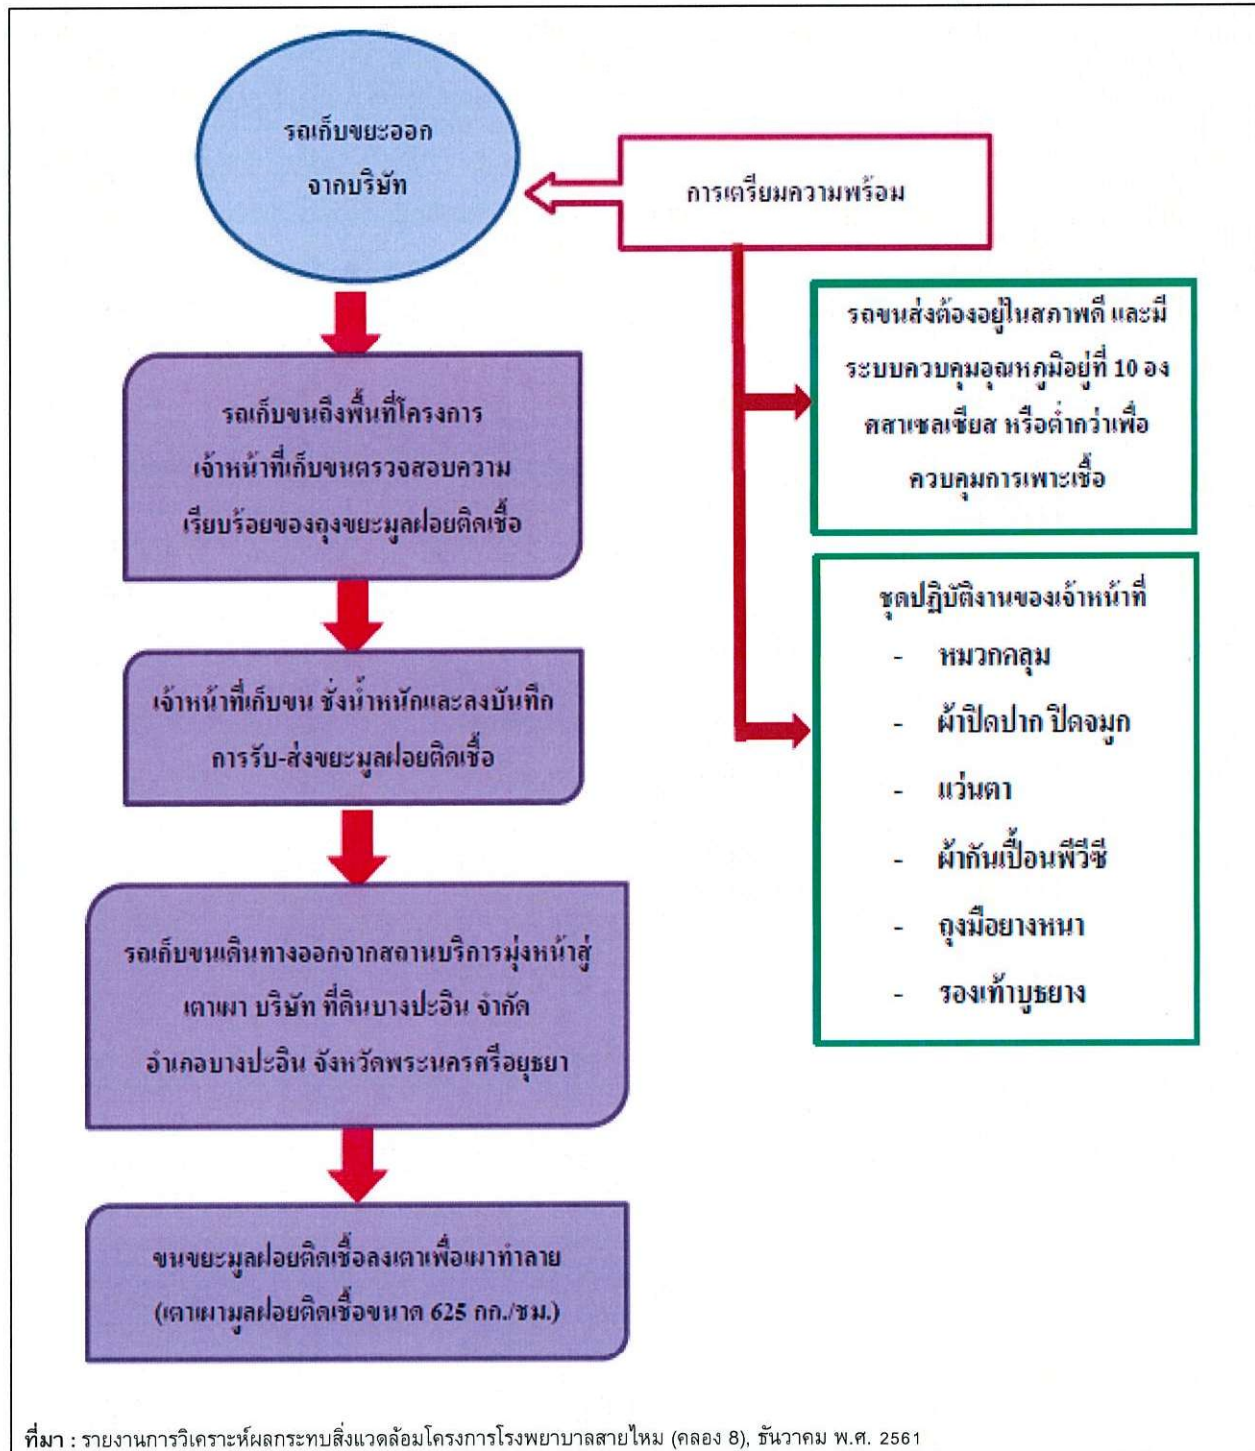
รูปที่ 1.4.7-1 ขั้นตอนการเก็บขนและการขนส่งมูลฝอยติดเชื้อ

การจัดเก็บมูลฝอยติดเชื้อโครงการปฏิบัติตามกฎกระทรวงว่าด้วยการกำจัดมูลฝอยติดเชื้อ พ.ศ. 2545 และคู่มือมาตรฐานสุขาภิบาลและความปลอดภัยในโรงพยาบาล ของสำนักอนามัยกรมอนามัย กระทรวงสาธารณสุข โดยจัดให้มีเจ้าหน้าที่รับผิดชอบในการจัดเก็บมูลฝอยติดเชื้อโดยเฉพาะ รายละเอียดดังรูปที่ 1.4.7-1

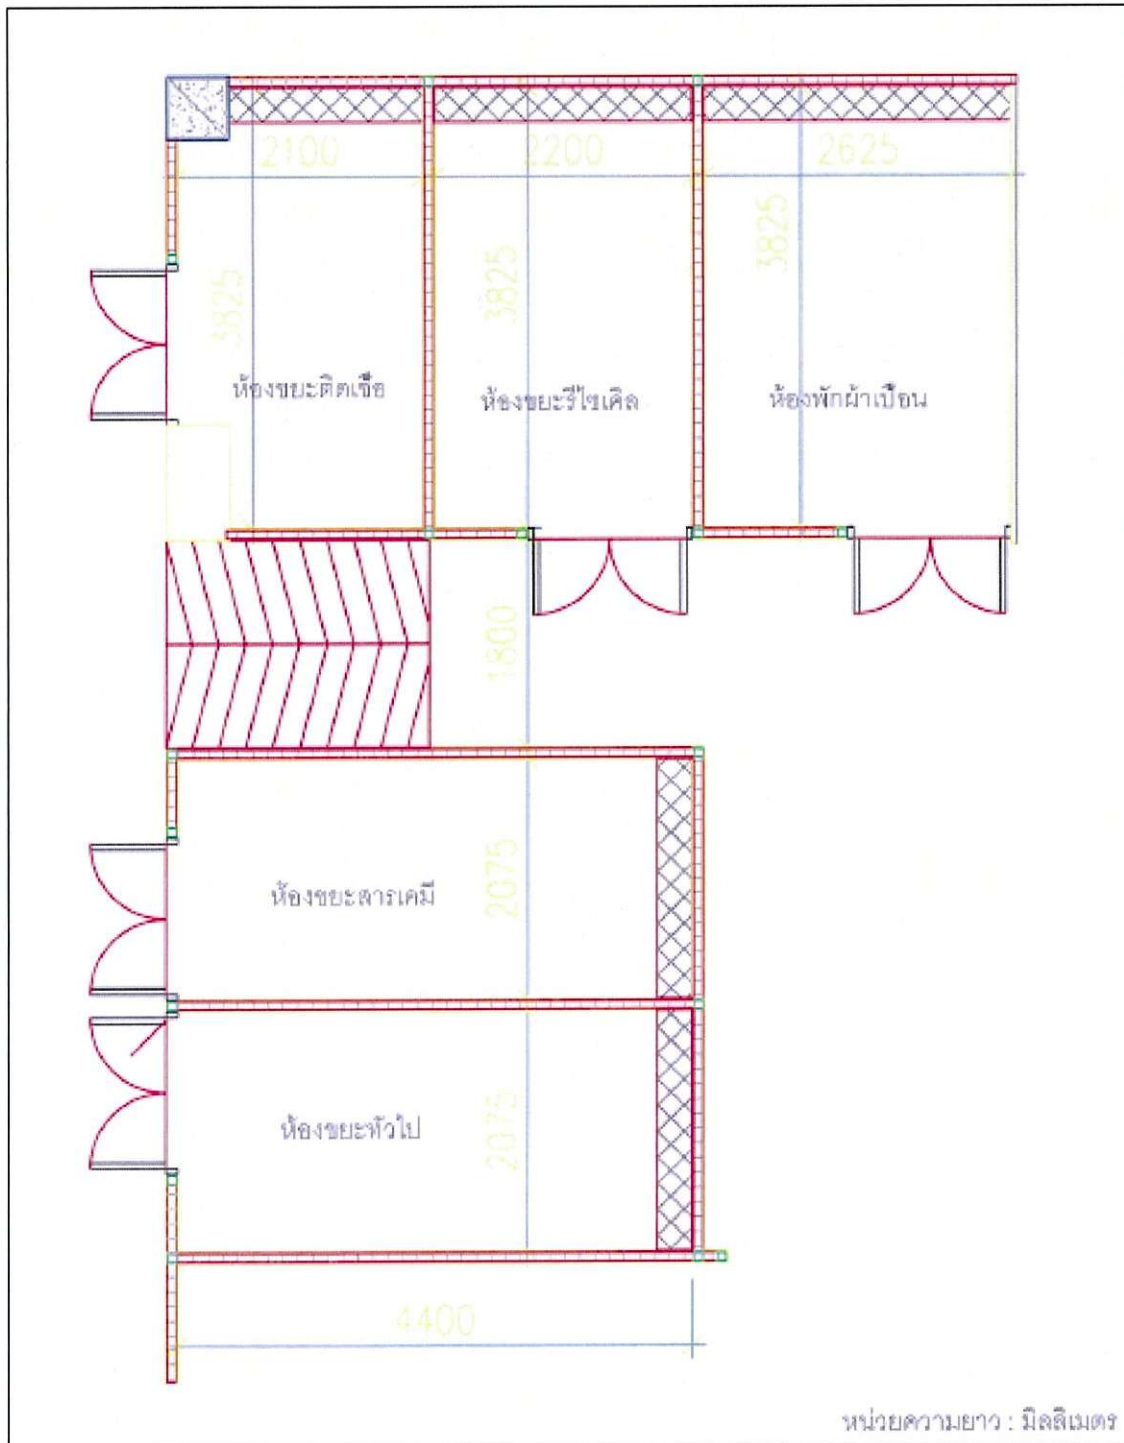
รูปที่ 1.4.7-2 แบบแปลนและรูปตัดห้องพักมูลฝอยรวม

(4) ห้องพักมูลฝอยสารเคมี มูลฝอยอันตรายจะถูกจัดเก็บในห้องพักมูลฝอยสารเคมี ซึ่งมีขนาดพื้นที่ 9.13 ตารางเมตร ความจุ 23.738 ลูกบาศก์เมตร ซึ่งสามารถรองรับมูลฝอยอันตรายปริมาณ 0.096 ลูกบาศก์เมตร/วัน ได้อย่างเพียงพอ

(5) ห้องพักมูลฝอยติดเชื้อ ห้องพักมูลฝอยติดเชื้อ ขนาดพื้นที่ 8.0325 ตารางเมตร ความจุ 20.8845 ลูกบาศก์เมตร ซึ่งจะรองรับมูลฝอยติดเชื้อของโครงการที่มีปริมาณ 0.48 ลูกบาศก์เมตร/วัน ได้อย่างเพียงพอ โดยภายในจะตั้งถังมูลฝอยเพื่อรองรับภาชนะบรรจุมูลฝอยติดเชื้ออีกชั้นหนึ่ง ซึ่งถังมูลฝอยดังกล่าวทำด้วยวัสดุแข็งแรง ทนทานต่อสารเคมี พื้นผิวเรียบทำความสะอาดง่าย ไม่รั่วซึม มีฝาปิดมิดชิด สามารถป้องกันสัตว์แมลงพาหะนำโรคได้ และต้องมีการฆ่าเชื้อก่อนนำไปใช้ พร้อมทั้งมีการติดตั้งระบบปรับอากาศควบคุมอุณหภูมิไม่ให้เกิน 10 องศา และบริเวณด้านหน้าห้องพักมูลฝอยติดเชื้อจะมีการติดป้าย “ห้องพักมูลฝอยติดเชื้อ” อย่างชัดเจน ซึ่งเป็นไปตามประกาศกระทรวงสาธารณสุข เรื่องกำหนดลักษณะของบริเวณที่พักภาชนะบรรจุมูลฝอยติดเชื้อทุกประการ โดยโครงการประสานบริษัท ไอซี ควอลิตี้ ซิสเต็ม จำกัด มารับไปกำจัดสัปดาห์ละ 1 ครั้ง
