ผลการปฏิบัติตามมาตรการป้องกันและแก้ไข  
ผลกระทบสิ่งแวดล้อม และมาตรการติดตาม  
ตรวจสอบผลกระทบสิ่งแวดล้อม  
โรงพยาบาลกรุงเทพราชสีมา

ระหว่างเดือนมกราคม  
ถึงเดือนมิถุนายน 2568

ที่ตั้งโครงการ:  
1308/9  
ถนนมิตรภาพ  
ตำบลในเมือง  
อำเภอเมือง  
จังหวัดนครราชสีมา 30000

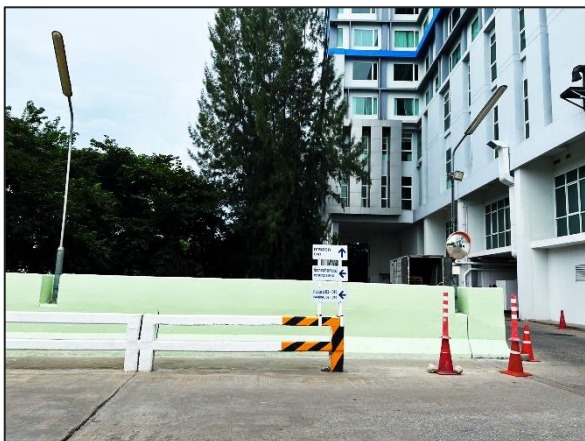
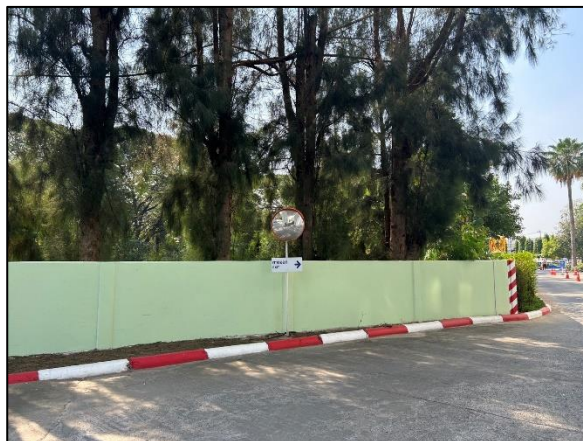
รูปที่ 2-1 ร้วโดยรอบพื้นที่โครงการ

- จัดให้มีรั้วล้อมรอบพื้นที่โครงการเพื่อกันขอบเขตพื้นที่	- โครงการจัดให้มีรั้วล้อมรอบ เพื่อกันขอบเขตพื้นที่โครงการ ดังรูปที่ 2-1	-
- จัดให้มีการปลูกไม้ยืนต้น ไม้พุ่ม ไม้คลุมดินภายในโครงการ โดยเฉพาะบริเวณแนวเขตที่ดิน เพื่อให้พืชยึดหน้าดิน	- โครงการมีการปลูกไม้ยืนต้น ไม้พุ่ม ไม้คลุมดินภายในโครงการ โดยเฉพาะบริเวณแนวเขตที่ดิน เพื่อให้พืชยึดหน้าดิน ดังรูปที่ 2-2	-
<b>1.2 คุณภาพอากาศ</b>

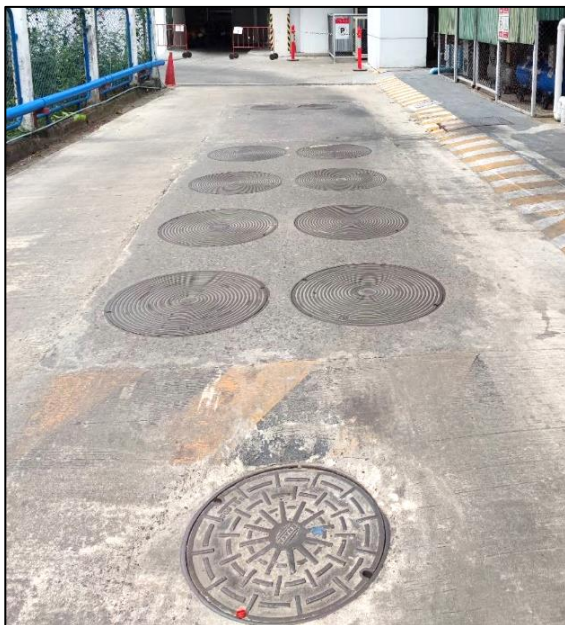
รูปที่ 2-6 ระบบบำบัดน้ำเสียของโครงการ

- จัดให้มีระบบบำบัดน้ำเสียเพื่อบำบัดน้ำเสียให้มีคุณภาพตามมาตรฐานก่อนระบายลงท่อบรรายน้ำของเทศบาล	- โครงการจัดให้มีระบบบำบัดน้ำเสียตามที่ออกแบบไว้ เพื่อบำบัดน้ำเสียให้มีคุณภาพตามมาตรฐานก่อนระบายออกสู่ท่อบรรายน้ำสาธารณะ ดังรูปที่ 2-6	-

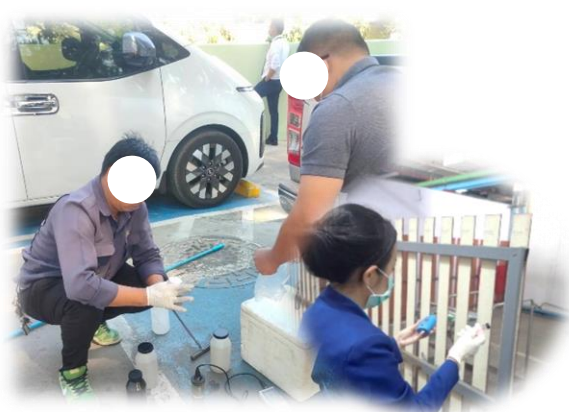
รูปที่ 2-8 การเก็บตัวอย่างคุณภาพน้ำ

- ตรวจสอบคุณภาพน้ำก่อนเข้าสู่ระบบบำบัดน้ำเสีย และหลังผ่านการบำบัด เดือนละ 1 ครั้ง	- โครงการมีตรวจสอบคุณภาพน้ำหลังผ่านการบำบัด เดือนละ 1 ครั้ง ผลวิเคราะห์คุณภาพน้ำทั้ง ดังเอกสารแนบ 2 (รูปที่ 2-8)	-

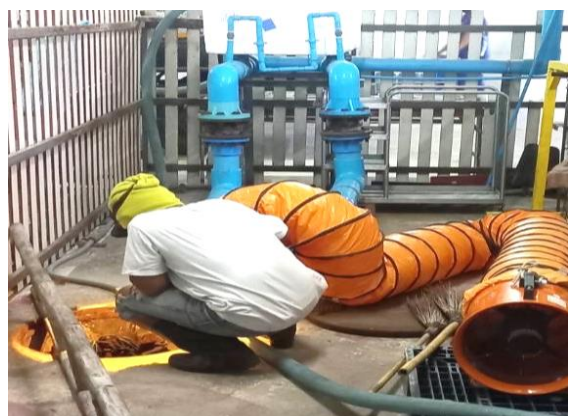
รูปที่ 2-9 การสูบน้ำจากระบบบำบัดน้ำเสียไปกำจัด

- ประสานงานเทศบาลนครนครราชสีมา เข้ามาสูบตะกอนส่วนเกินจากระบบบำบัดน้ำเสียไปกำจัดเป็นประจำทุกเดือน	- โครงการมีการประสานงานเทศบาลนครนครราชสีมา เข้ามาสูบตะกอนส่วนเกินจากระบบบำบัดน้ำเสียไปกำจัดเมื่อมีปริมาณตะกอนในบ่อดกตะกอนมาก ดังรูปที่ 2-9	-
<b>1.4 คุณภาพน้ำใต้ดิน</b>

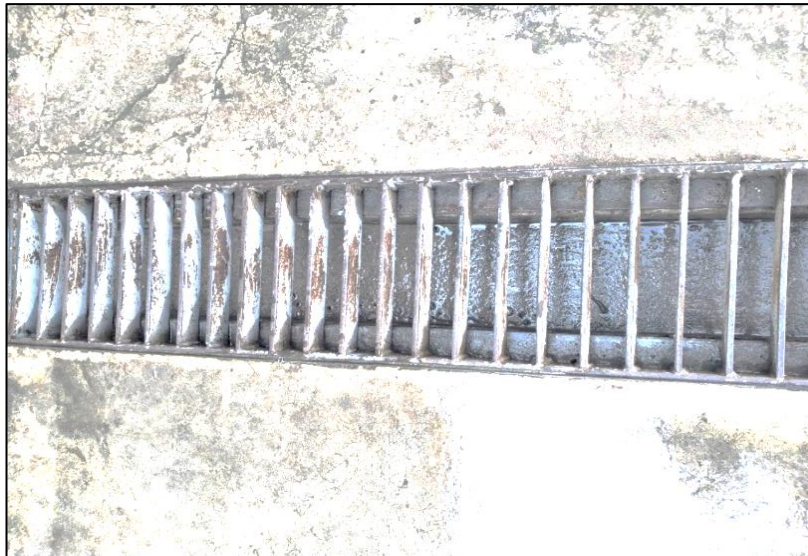
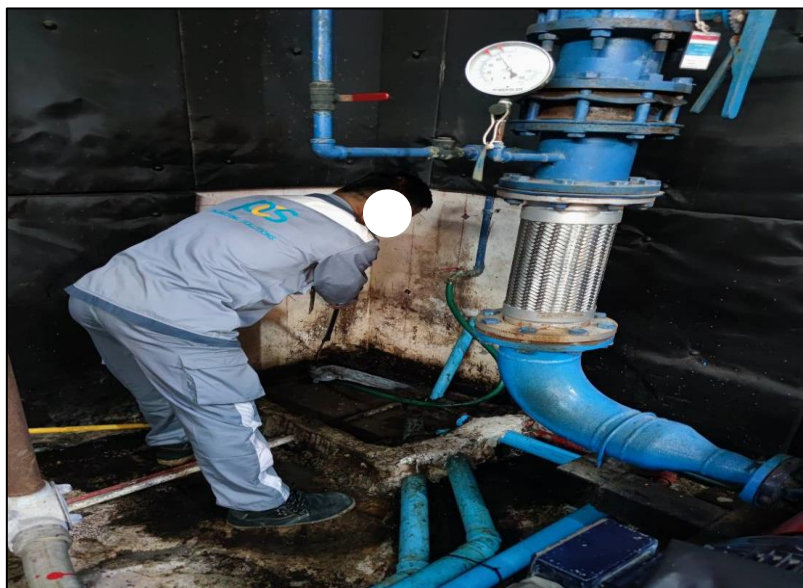
รูปที่ 3-2 ระบบระบายน้ำของโครงการ

โครงการมีการตรวจสอบระบบระบายน้ำของโครงการ และทำความสะอาดท่อระบายน้ำ บ่อพักน้ำ และบ่อดักมูลฝอยอย่างสม่ำเสมอ ซึ่งระบบระบายน้ำของโครงการไม่มีขยะ และไม่มีการอุดตัน ดังรูปที่ 3-2

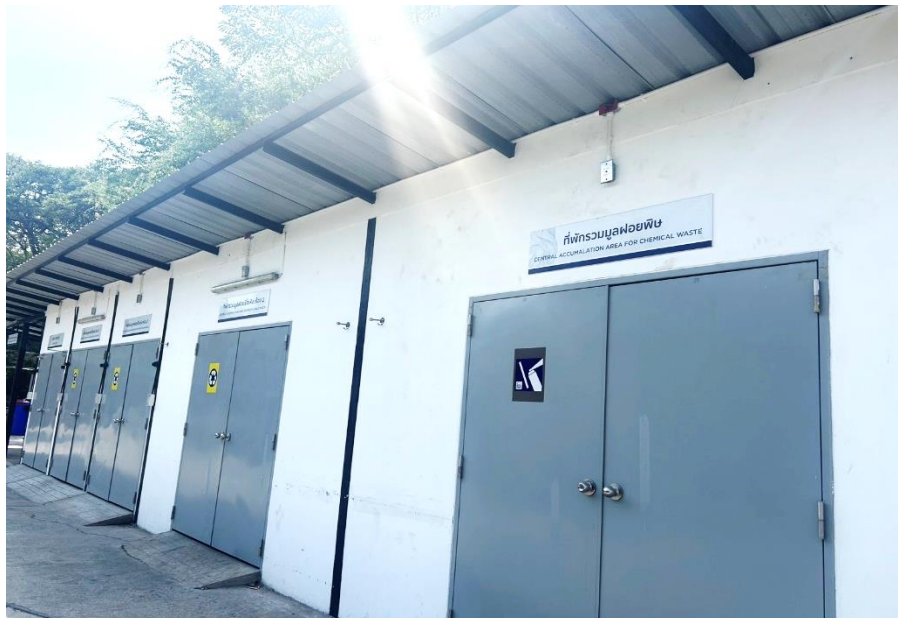
รูปที่ 3-3 ห้องพักมูลฝอยของโครงการ

โครงการมีการดูแล ทำความสะอาดห้องพักมูลฝอยอย่างสม่ำเสมอ ห้องพักมูลฝอยไม่มีขยะตกค้าง ดังรูปที่ 3-3

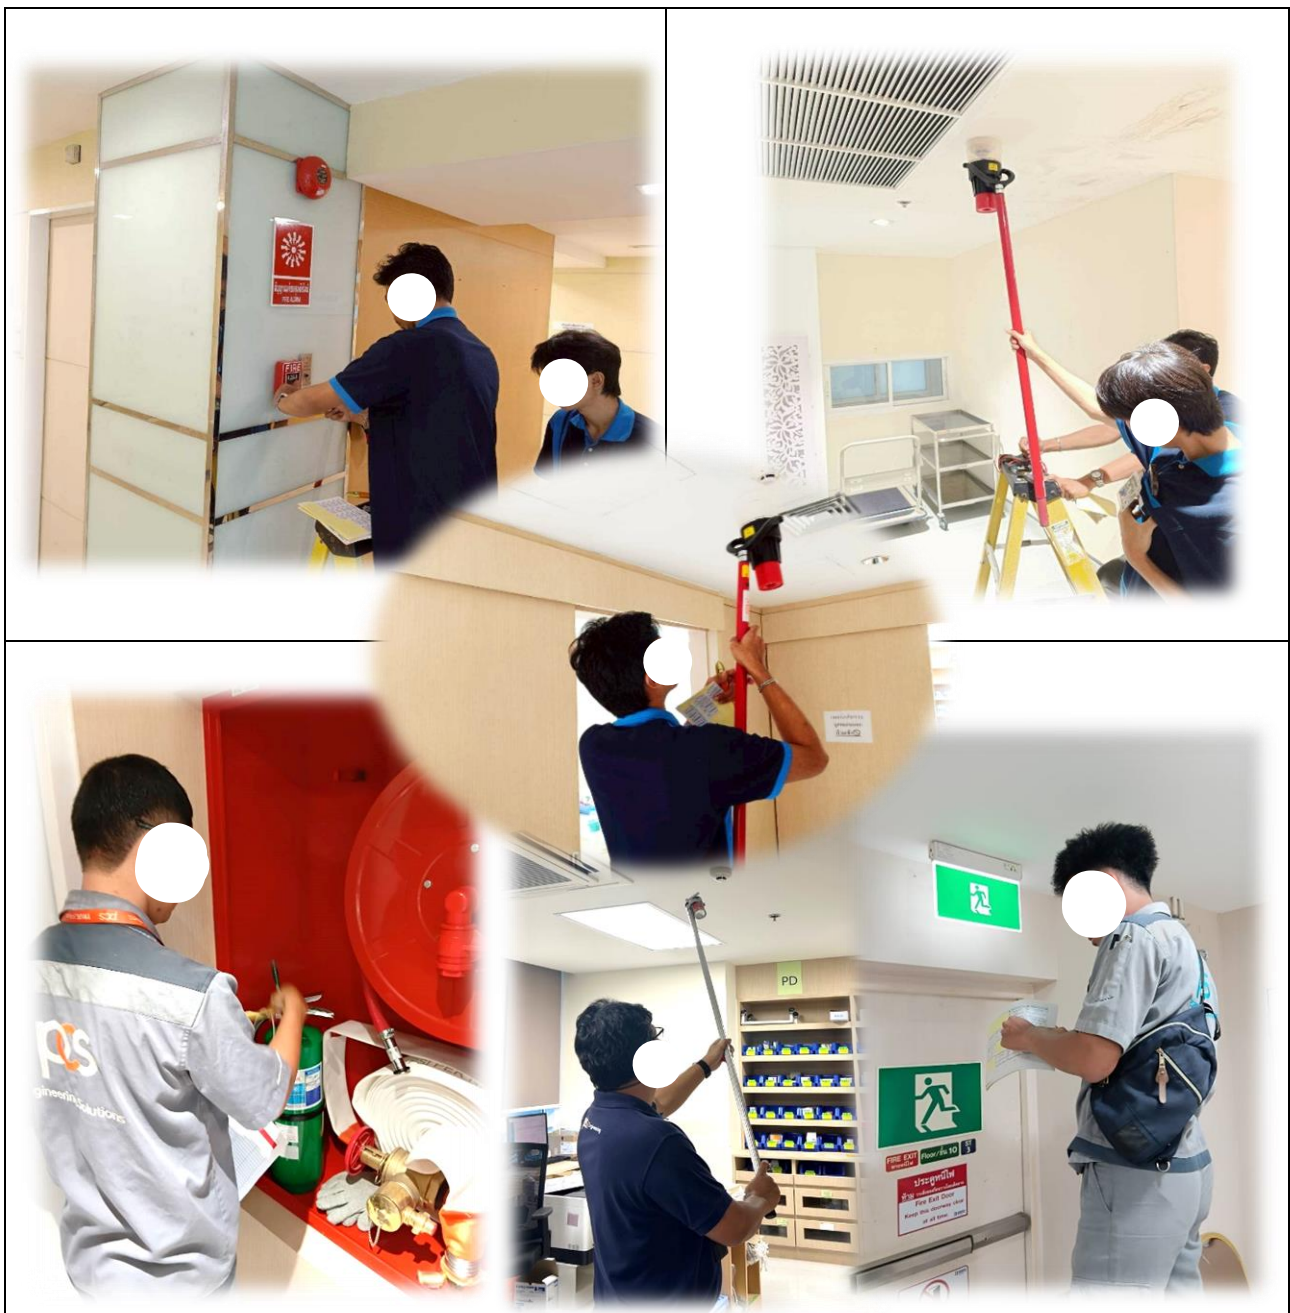
รูปที่ 3-4 การตรวจสอบระบบป้องกันอัคคีภัยของโครงการ

โครงการมีการตรวจสอบระบบป้องกันอัคคีภัย และถังเคมีดับเพลิงแบบมือถือ จัดทำตารางตรวจเช็คถังดับเพลิง ซึ่งระบบสามารถใช้งานได้อย่างมีประสิทธิภาพ ดังรูปที่ 3-4
