รายงานผลการปฏิบัติตามมาตรการป้องกันและแก้ไขผลกระทบสิ่งแวดล้อม
และมาตรการติดตามตรวจสอบผลกระทบสิ่งแวดล้อม
(ระยะดำเนินการ)
ระหว่างเดือน มกราคม ถึง มิถุนายน พ.ศ. 2568

PARK ORIGIN
CHULA - SAMYAN

โครงการ พาร์ค ออริจิน จุฬา-สามย่าน (PARK ORIGIN CHULA-SAMYAN)
(ชื่อเดิม Park Origin Rama 4 (พาร์ค ออริจิน พระราม 4))
เจ้าของโครงการ นิติบุคคลอาคารชุด พาร์ค ออริจิน จุฬา-สามย่าน
ที่ตั้ง เลขที่ 168 ถนนพระรามที่ 4 แขวงมหาพฤฒาราม เขตบางรัก
กรุงเทพมหานคร โทรศัพท์ 02-030-0000

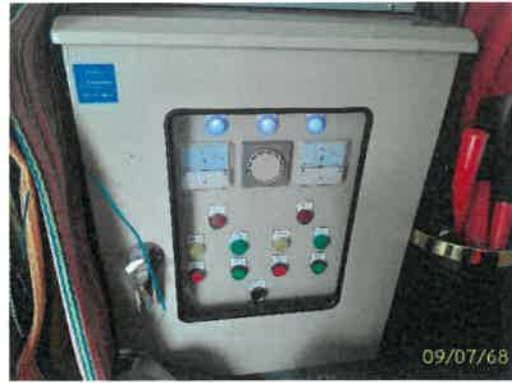
ภาพที่ 1.3.5-1 การระบายน้ำของโครงการ

ระบบระบายน้ำภายนอกอาคาร

บ่อทวนน้ำฝน และตู้ควบคุม

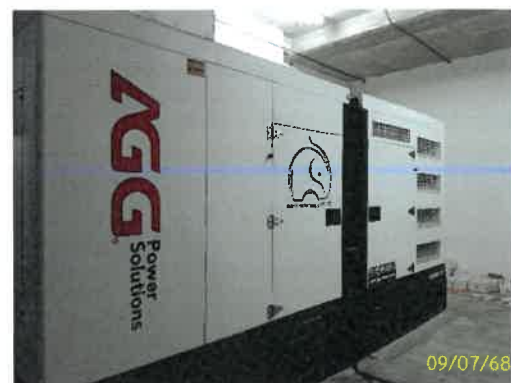
เครื่องกำเนิดไฟฟ้าสำรอง

ตู้ครอบเครื่องกำเนิดไฟฟ้าสำรอง

ระบบไฟฟ้าฉุกเฉิน

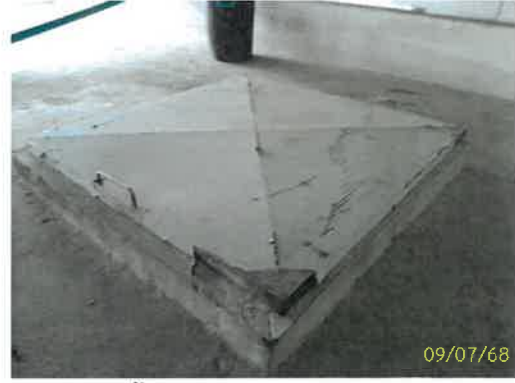
ภาพที่ 2.2-17 ระบบน้ำใช้

ถังสำรองน้ำใช้ เพื่อการอุปโภค-บริโภค ชั้นดาดฟ้า

ฝาลังสำรองน้ำใช้ เพื่อการอุปโภค-บริโภค ชั้นดาดฟ้า

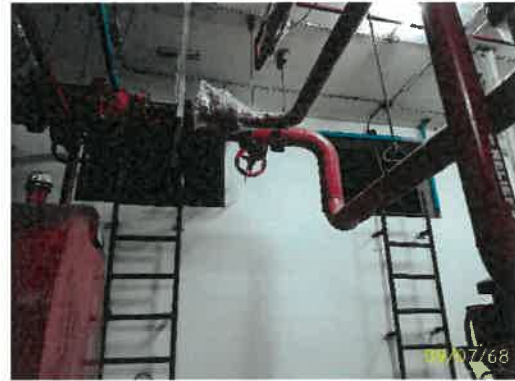
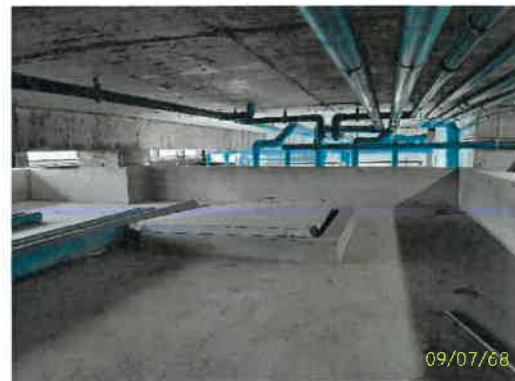
ภาพที่ 2.2-17 (ต่อ) ระบบน้ำใช้

ปั้มน้ำเพื่อการดับเพลิง ชั้นใต้ดิน

ถังสำรองน้ำใช้ เพื่อการดับเพลิง ชั้นใต้ดิน

ถังสำรองน้ำใช้ เพื่อการดับเพลิง ชั้นดาดฟ้า

ฝาลังสำรองน้ำใช้ เพื่อการดับเพลิง ชั้นดาดฟ้า

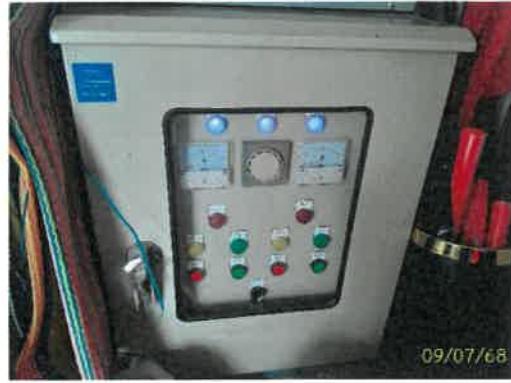
ภาพที่ 2.2-18 การระบายน้ำของโครงการ

ระบบระบายน้ำภายนอกอาคาร

บ่อหน่วงน้ำฝน และตู้ควบคุม

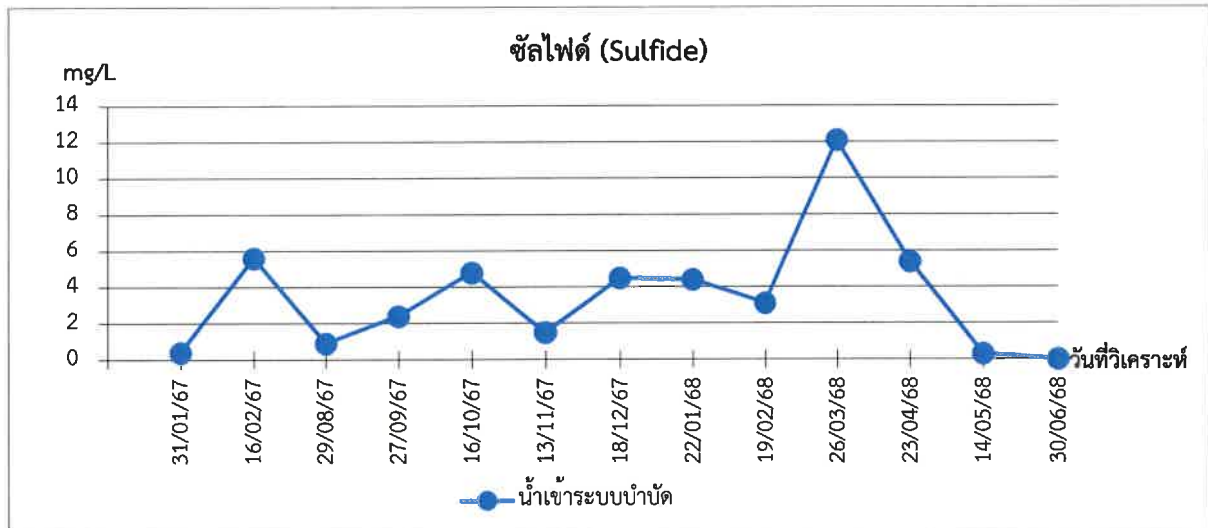
ภาพที่ 3.5.3-2 กราฟเปรียบเทียบคุณภาพน้ำก่อนบำบัด ปี 2567 ถึง ปัจจุบัน

จากการตรวจวิเคราะห์คุณภาพน้ำระบบบำบัดน้ำเสียบริเวณ จุดรวบรวมน้ำเสียเข้าระบบบำบัด, จุดระบายน้ำออกจากระบบบำบัด และจุดตรวจวัดคุณภาพน้ำทั้งก่อนระบายออกจากโครงการ ระหว่างเดือนมกราคม ถึง มิถุนายน พ.ศ. 2568 พบว่า น้ำบริเวณจุดระบายน้ำออกจากระบบบำบัด และจุดตรวจวัดคุณภาพน้ำทั้งก่อนระบายออกจากโครงการ ส่วนใหญ่มีค่าอยู่ในเกณฑ์ค่ามาตรฐานตามประกาศกระทรวงทรัพยากรธรรมชาติและสิ่งแวดล้อม เรื่อง กำหนดมาตรฐานควบคุมการระบายน้ำทิ้ง จากอาคารบางประเภทและบางขนาด พ.ศ. 2567 (ประเภท ก) ยกเว้น เดือนมิถุนายน มีค่า BOD และ TKN เกินมาตรฐาน
